**IDENTIFICACIÓN DEL ÍNDICE DE VULNERABILIDAD SÍSMICA DE
ESCUELAS DE MEDELLÍN**

Trabajo de grado presentado como requisito para optar al título de Magíster
en Ingeniería

Universidad EAFIT

Diciembre de 2013

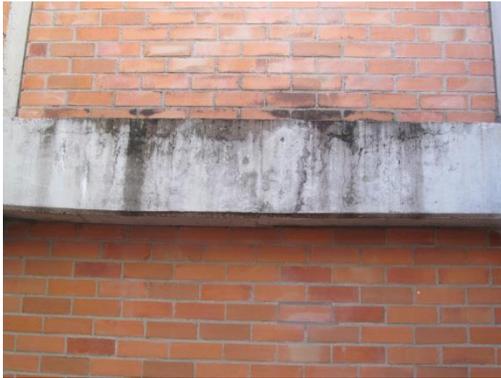
Delexión en viga (deterioro humedades y fisuras)

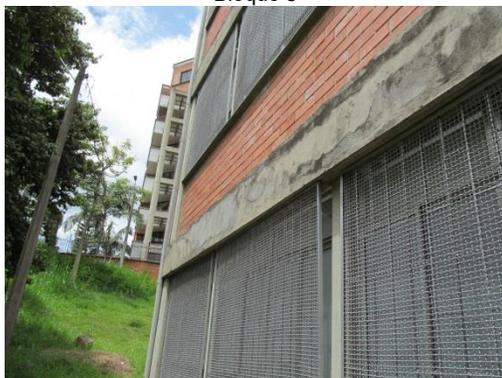
Deterioro del concreto

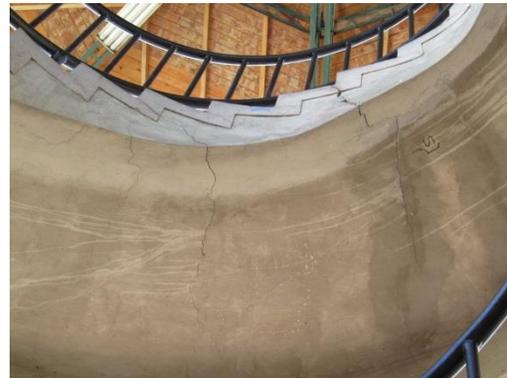
Agrietamiento escaleras

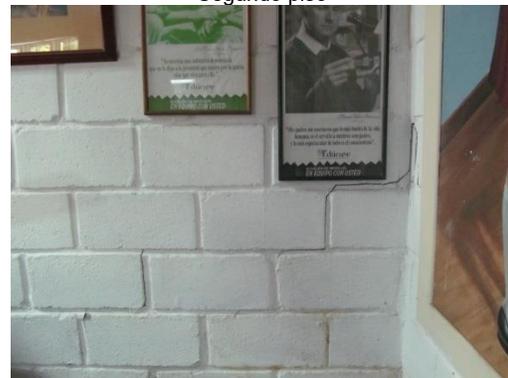
Agrietamiento debido a asentamiento del terreno

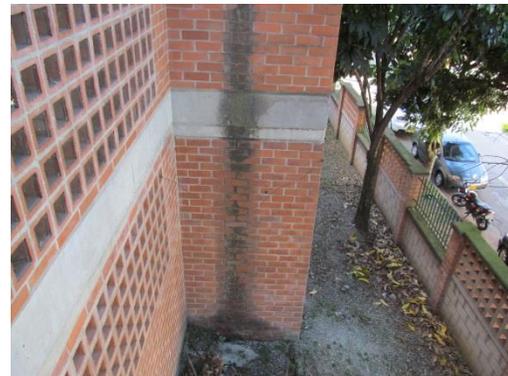
Deterioro de los materiales por escurrimiento de agua

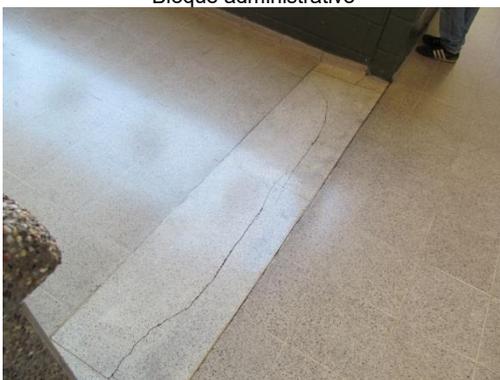
Grieta – junta entre bloques administrativo y central

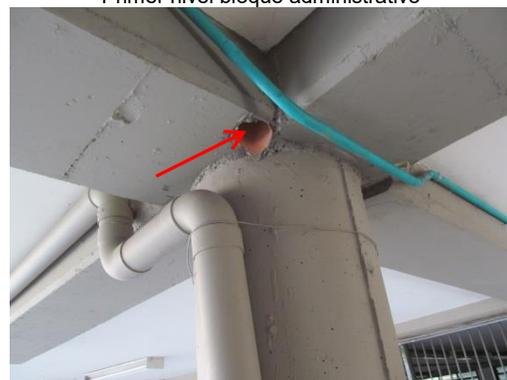
Perforación de un elemento estructural

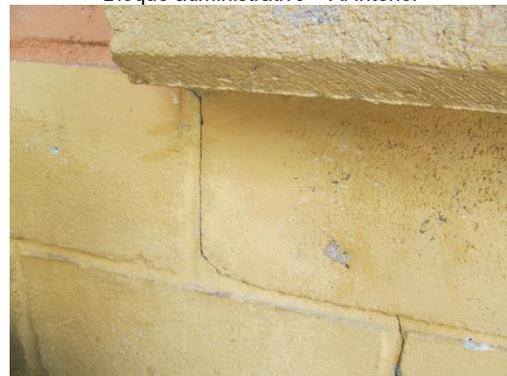
Agrietamiento – asentamiento del suelo

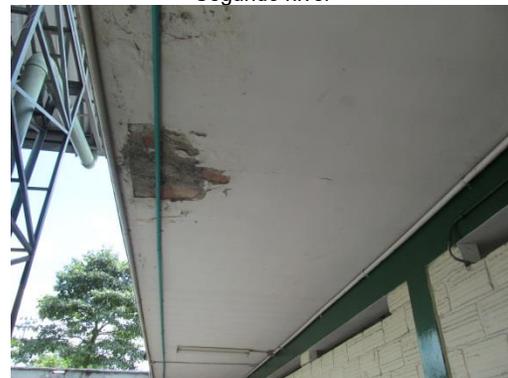
Deterioro de los materiales - humedades

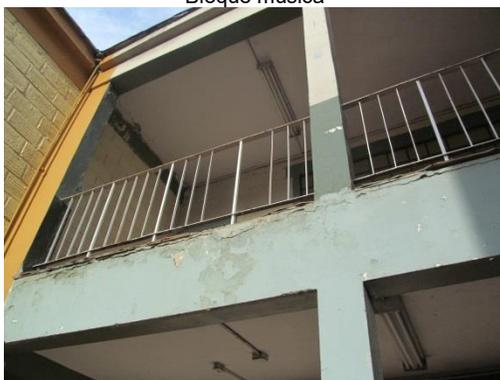
Deterioro estructural

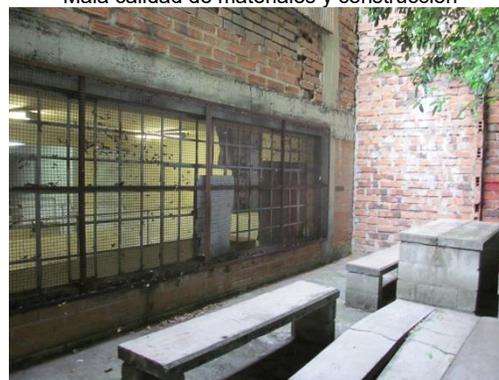
Mala calidad de materiales y construcción

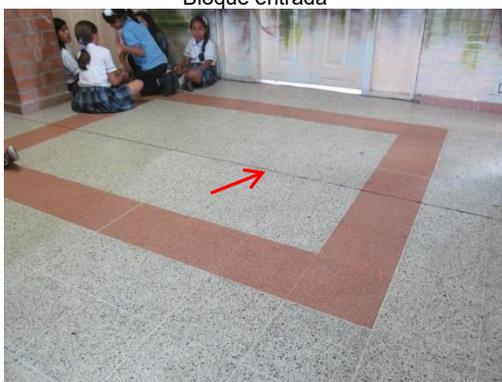
Grieta losa de entrepiso – junta entre bloques

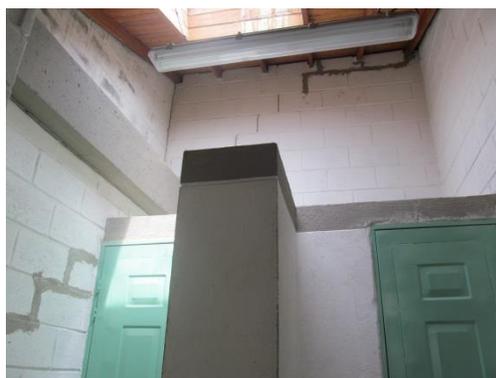
Grieta escalonada

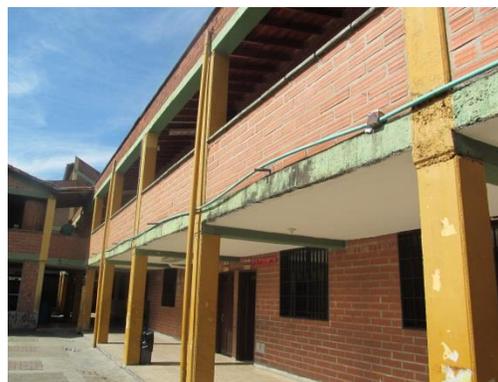
Deterioro de la estructura (columnas cortas)

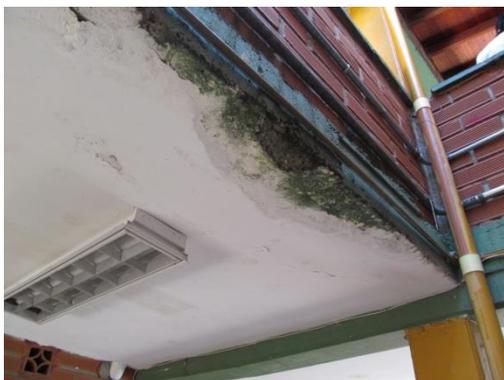
Deterioro estructural - humedades

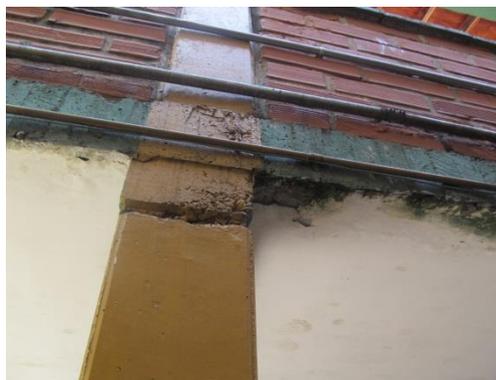
Mala construcción

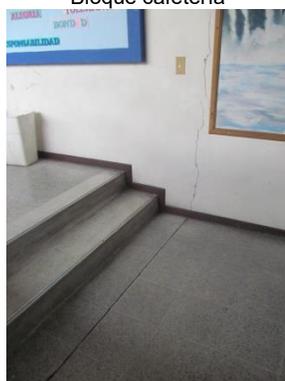
Grieta (junta entre bloques)

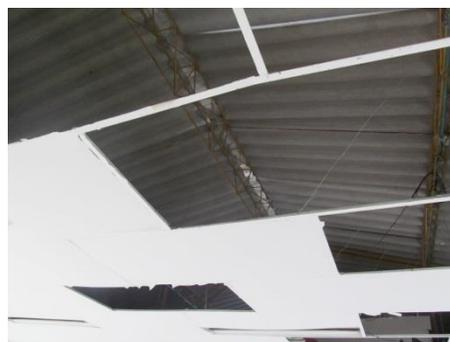
Cielo falso deteriorado – infiltraciones de agua
