Rodrigo Iván Osorio M. / Gloria María Sierra L.
CONSTRUCCIONES EN ZONAS GEOLÓGICAMENTE INESTABLES: COLAPSO DE
UNA VIVIENDA EN LA VÍA MEDELLÍN - SANTA ELENA
Universidad Eafit, enero-marzo, año/vol. 44, número 149
Universidad Eafit
Medellín, Colombia
pp. 88-108

Construcciones en zonas geológicamente inestables:

colapso de una vivienda en la Vía Medellín - Santa Elena

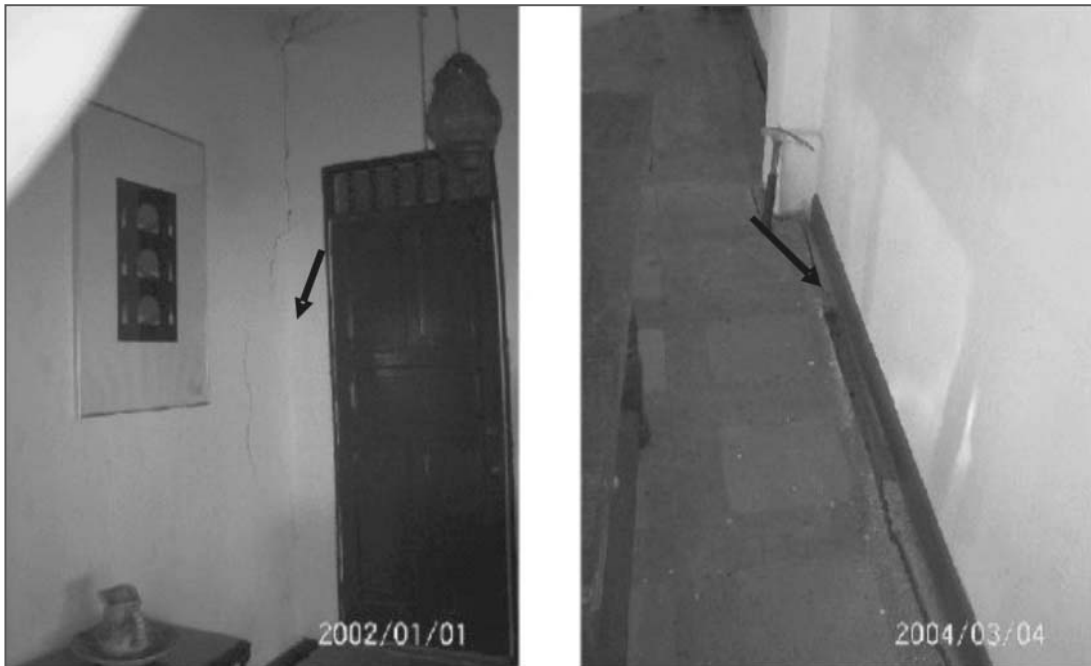
humedad por filtración en ciertos sectores del acabado interior del techo, además a fisuras menores, como se indica en las figuras 8 y 9. (Véase detalle de ubicación en plano, en las figuras 15 y 16.)

5.1.2 Daños funcionales o de servicio. Se deben principalmente a la apertura de discontinuidades tipo fisuras, como se aprecia en las figuras 8 y 9 y de acuerdo con los planos de las figuras 15 y 16.

Figura 8. Discontinuidades en el muro B (izquierda) y en el piso a lo largo del eje 8 (derecha) en la planta alta de la edificación (ver figuras 15 y 16)

Discontinuidad 11-EVTG

Discontinuidad 02-EPTG

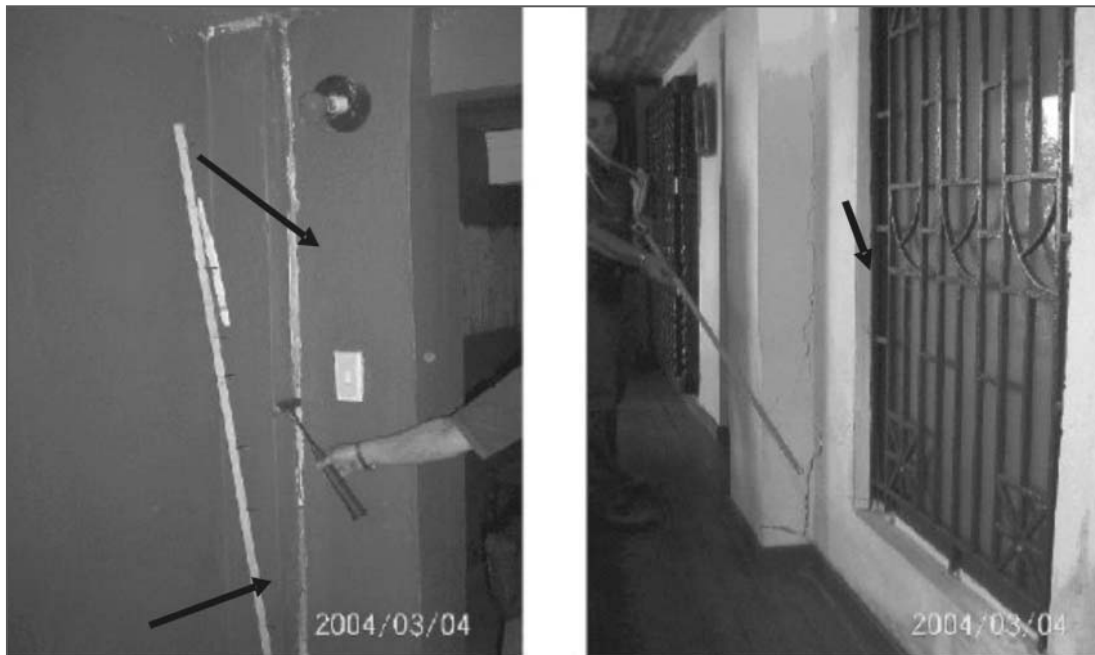
Figura 9. Discontinuidades en la columna 5H (izquierda) y en la columna 8H (derecha) en la planta alta de la edificación (ver figuras 16 y 17)

Discontinuidad 39-EVTG

Discontinuidad 45-NVSC

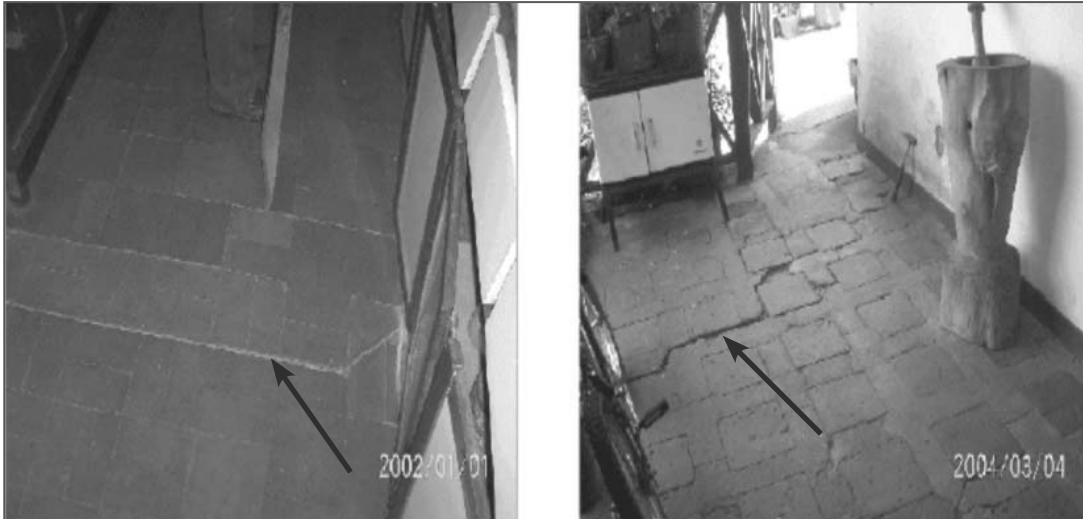
5.1.3 Daños estructurales. Se deben a la apertura de discontinuidades tipo grietas, como se detalla en las figuras 10 a 14. (Véanse los planos de las figuras 15 y 16.)

Figura 10. Discontinuidades en el piso de la cocina (izquierda) y en la parte exterior (derecha) en la planta alta de la edificación

Discontinuidad 24-EPTG

Discontinuidad 02-EOTG

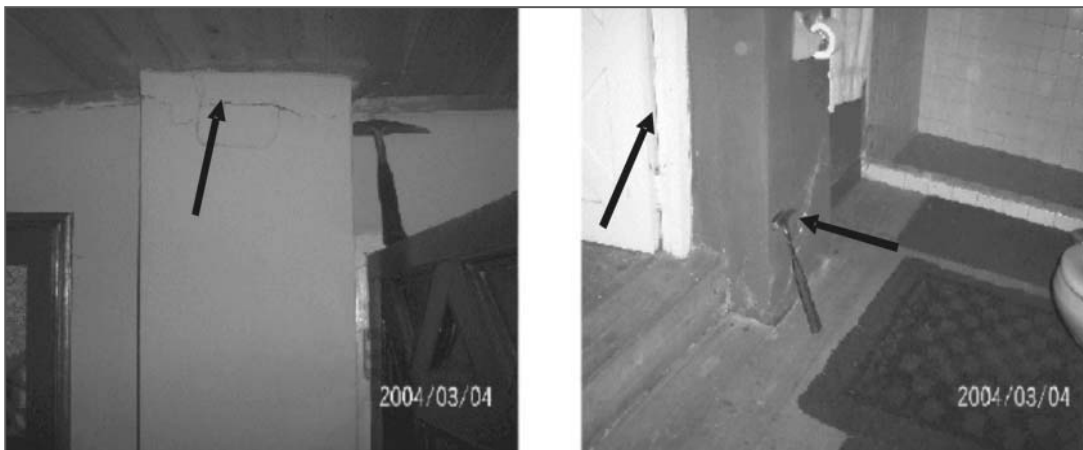
Figura 11. Discontinuidades en la columna 8F en la parte superior (izquierda) y en la parte inferior (derecha) en la plata baja de la estructura

Discontinuidad 48-EDSG

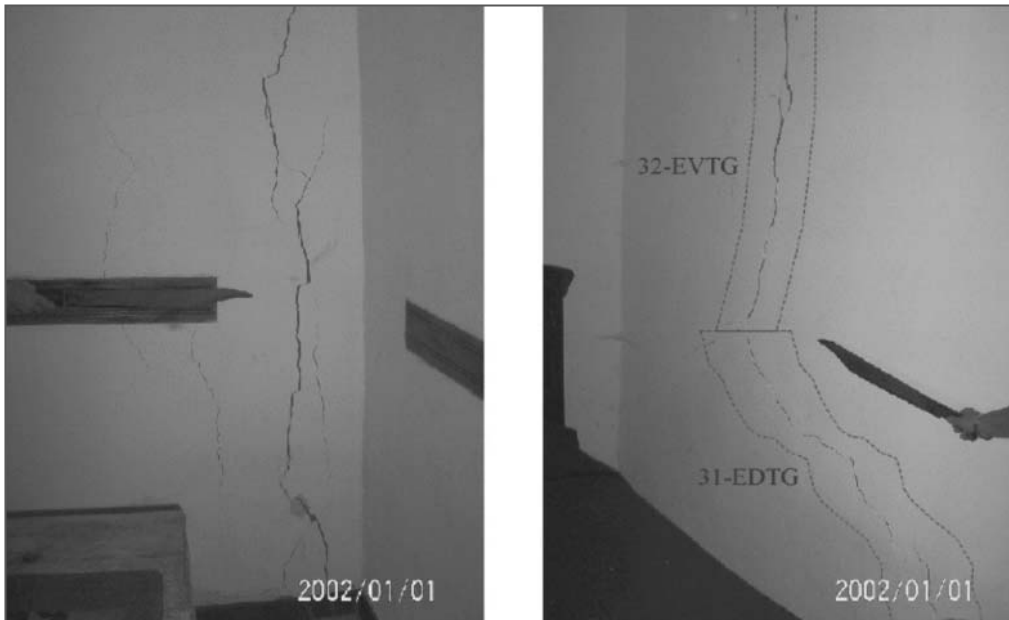
Figura 12. Daños estructurales en muros

**Discontinuidad 28-EVTC****Discontinuidades 31-EVTG
y 32-EVTG****Figura 13.** Daños estructurales en techos. Grietas horizontales y verticales, poco tiempo antes del colapso de la estructura

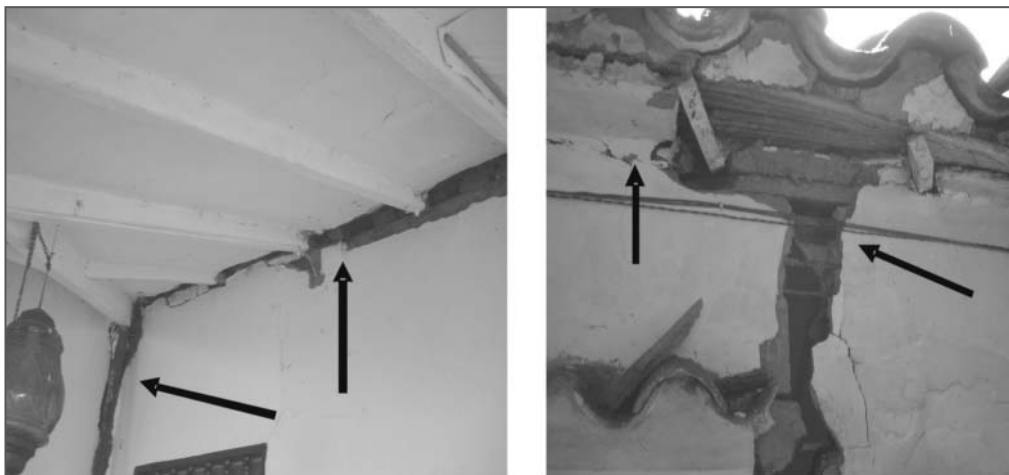
**Discontinuidad 28-EVTC****Discontinuidades 31-EVTG
y 32-EVTG**

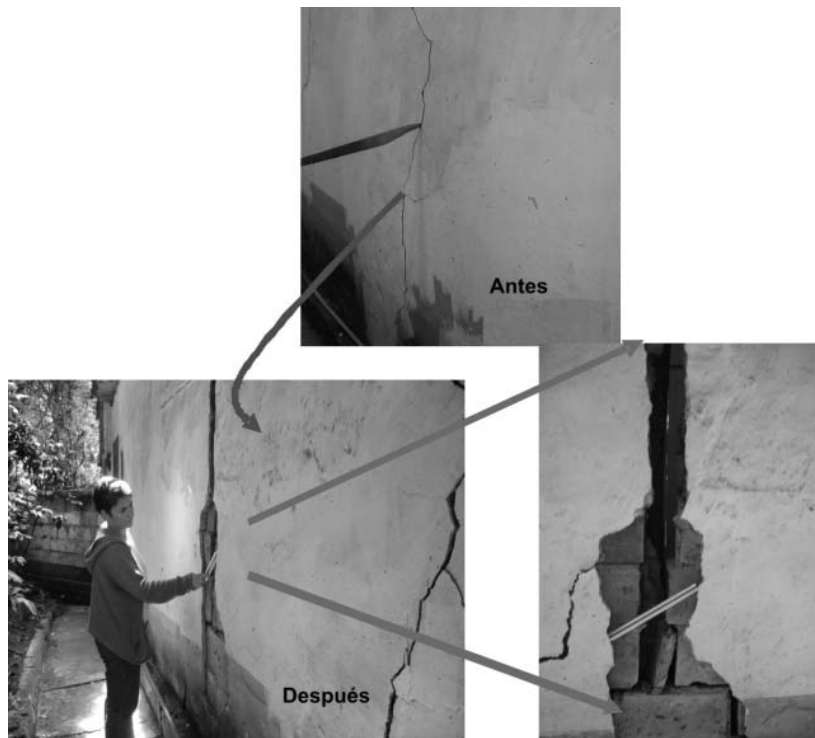
Figura 14. Daños estructurales en el muro cercano a la vía, en un tiempo 18 meses. Obsérvese el incremento en las dimensiones de las grietas

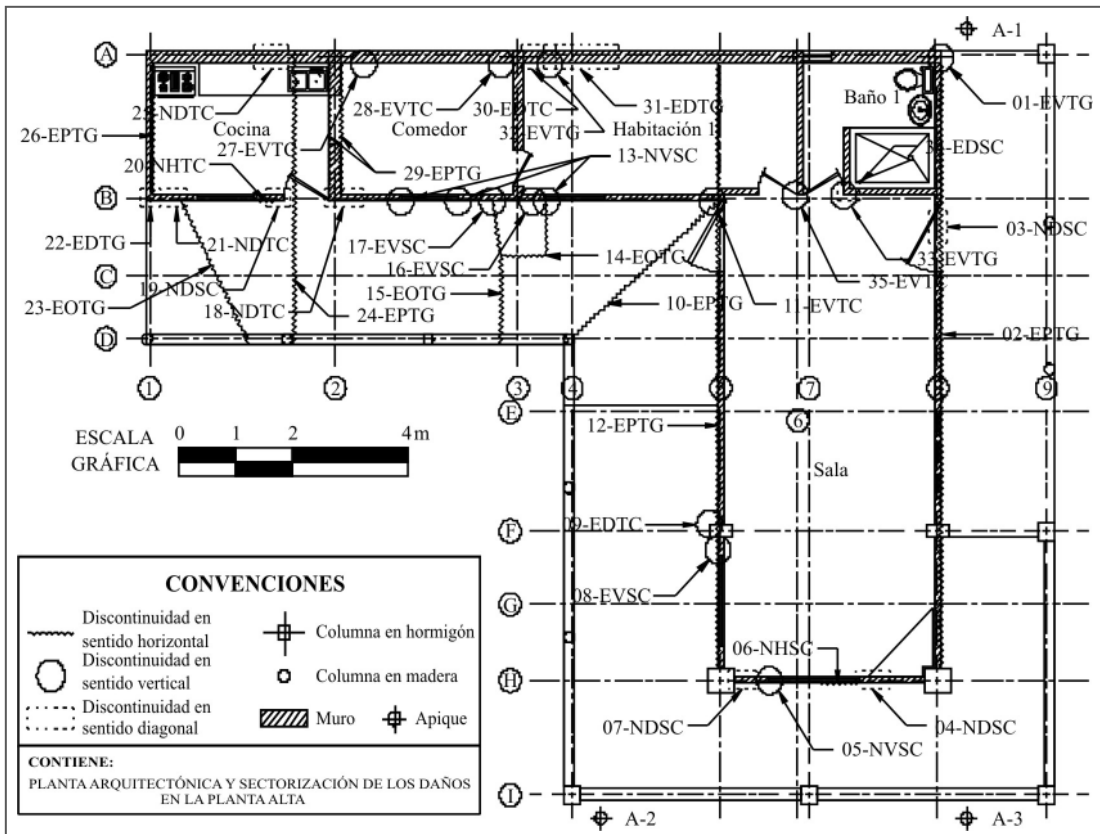
Figura 15. Plano planta alta de la vivienda, ubicación y clasificación de discontinuidades

Este tipo de discontinuidades (figuras 15 y 16), que se presentaron tanto en la parte alta como en la parte baja de la construcción, se midieron y clasificaron de acuerdo con las siguientes características: discontinuidad, tipo de discontinuidad, clase de presión, orientación, causa del movimiento, tipo de daños, ubicación, separación, clasificación de la separación, textura, dirección de propagación, tendencia, probabilidad de aparición y grado de discontinuidad (Audell, 1996; Burland *et al.*, 1977).

En total, entre la parte alta y la parte baja de la construcción, se encontraron 32 discontinuidades, ocasionadas por desconfinamiento, las cuales son daños arquitectónicos, funcionales o estructurales.

El muro de contención localizado en el eje D, entre ejes 1 y 4 (Figura 15), fue construido en bloques de cemento, sin ningún tipo de diseño geotécnico ni estructural, lo que hace notoria la falta de drenaje detrás del mismo; esto pudo ocasionar incrementos en los empujes, que en algunos casos pudieron ser del orden del 20% del empuje activo.

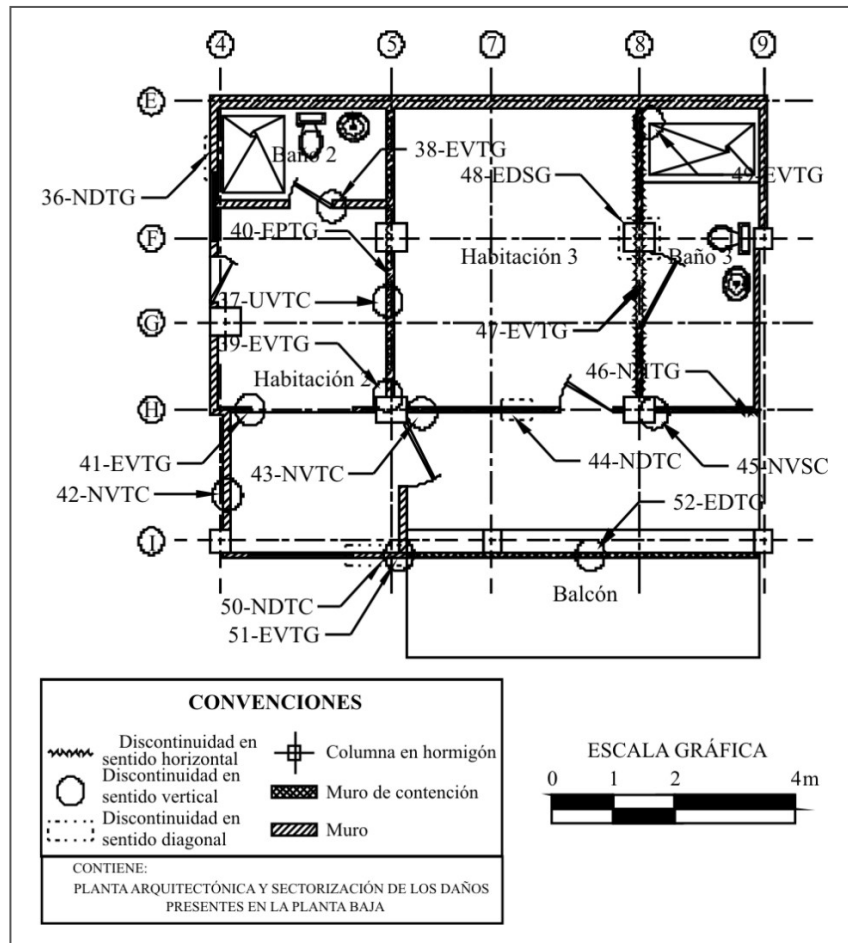
Figura 16. Plano planta baja de la vivienda, ubicación y clasificación de discontinuidades

Se observaron tanto en la planta alta como en la planta baja (figuras 15 y 16). Se manifestaron, por lo general, en las esquinas de los marcos de las puertas y ventanas, así como en algunas de las juntas de construcción, sobre todo en los lugares donde no existen elementos de amarre o confinamiento de muros.

En total, entre la parte alta y la parte baja de la construcción, se encontraron 19 discontinuidades, ocasionadas por asentamiento, que
