# Análisis de falla en cable de acero

## Resumen

El objetivo de este artículo es determinar la(s) causa(s) de la falla de un cable de acero utilizado para levantar y posicionar cargas.

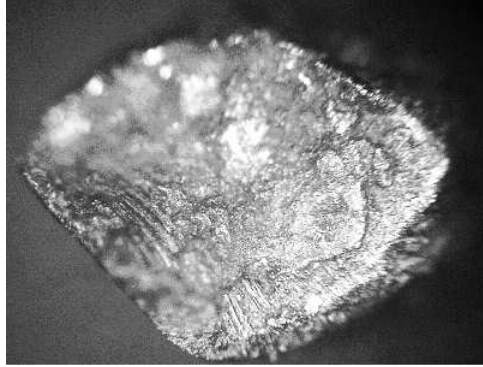
Un examen microscópico a mayor amplificación de una de las zonas fracturadas del cable 2 se presenta en la figura (5). En esta figura es importante notar la zona estriada a la izquierda del alambre. Este tipo de marcas, llamadas *marcas de playa*, son generalmente asociadas a fallas ocasionadas por cargas cíclicas causantes de fatiga en el material.

**Figura 5:** Fractura en cable 2. Note las zonas estriadas (75 x)

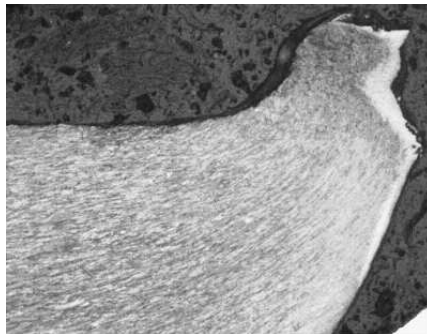
La microestructura de la zona cercana a la fractura de uno de los alambres del cable 1 se muestra en la figura (6).

**Figura 6:** Microestructura del cable 1 (186 x)

La microestructura consiste de granos de perlita y ferrita alargados en la dirección longitudinal. En el sitio de fractura del material, los granos aparecen alargados paralelamente al plano de la fractura, indicación ésta de deformación plástica previa a la fractura del cable.

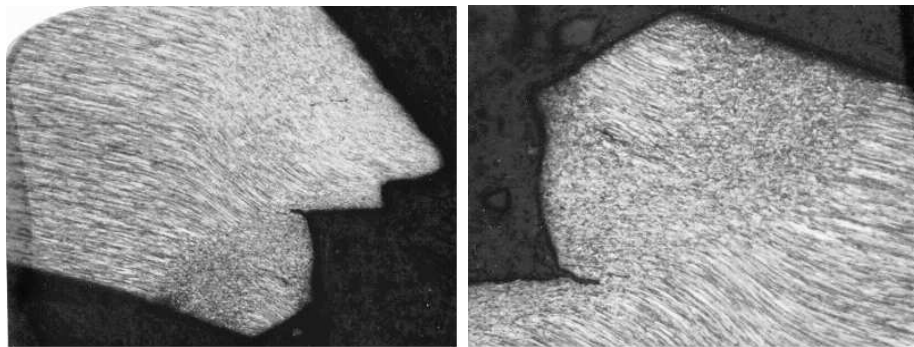
La figura (7) muestra la microestructura cercana a la fractura en uno de los alambres del cable 2. La microestructura consiste de granos de ferrita y perlita alargados en la dirección longitudinal. Es importante notar que en la región cercana a la fractura los granos del material dejan de ser alargados y se convierten en equiaxiales, lo cual indica un debilitamiento de la resistencia mecánica del material en esta zona.

**Figura 7:** Microestructura del cable 2 (92 x) y (194 x)
