Edificio Bloque 2. "Salle de Campo Amor"

Dirección Carrera 65 B # 4-49

Año de Construcción 1963

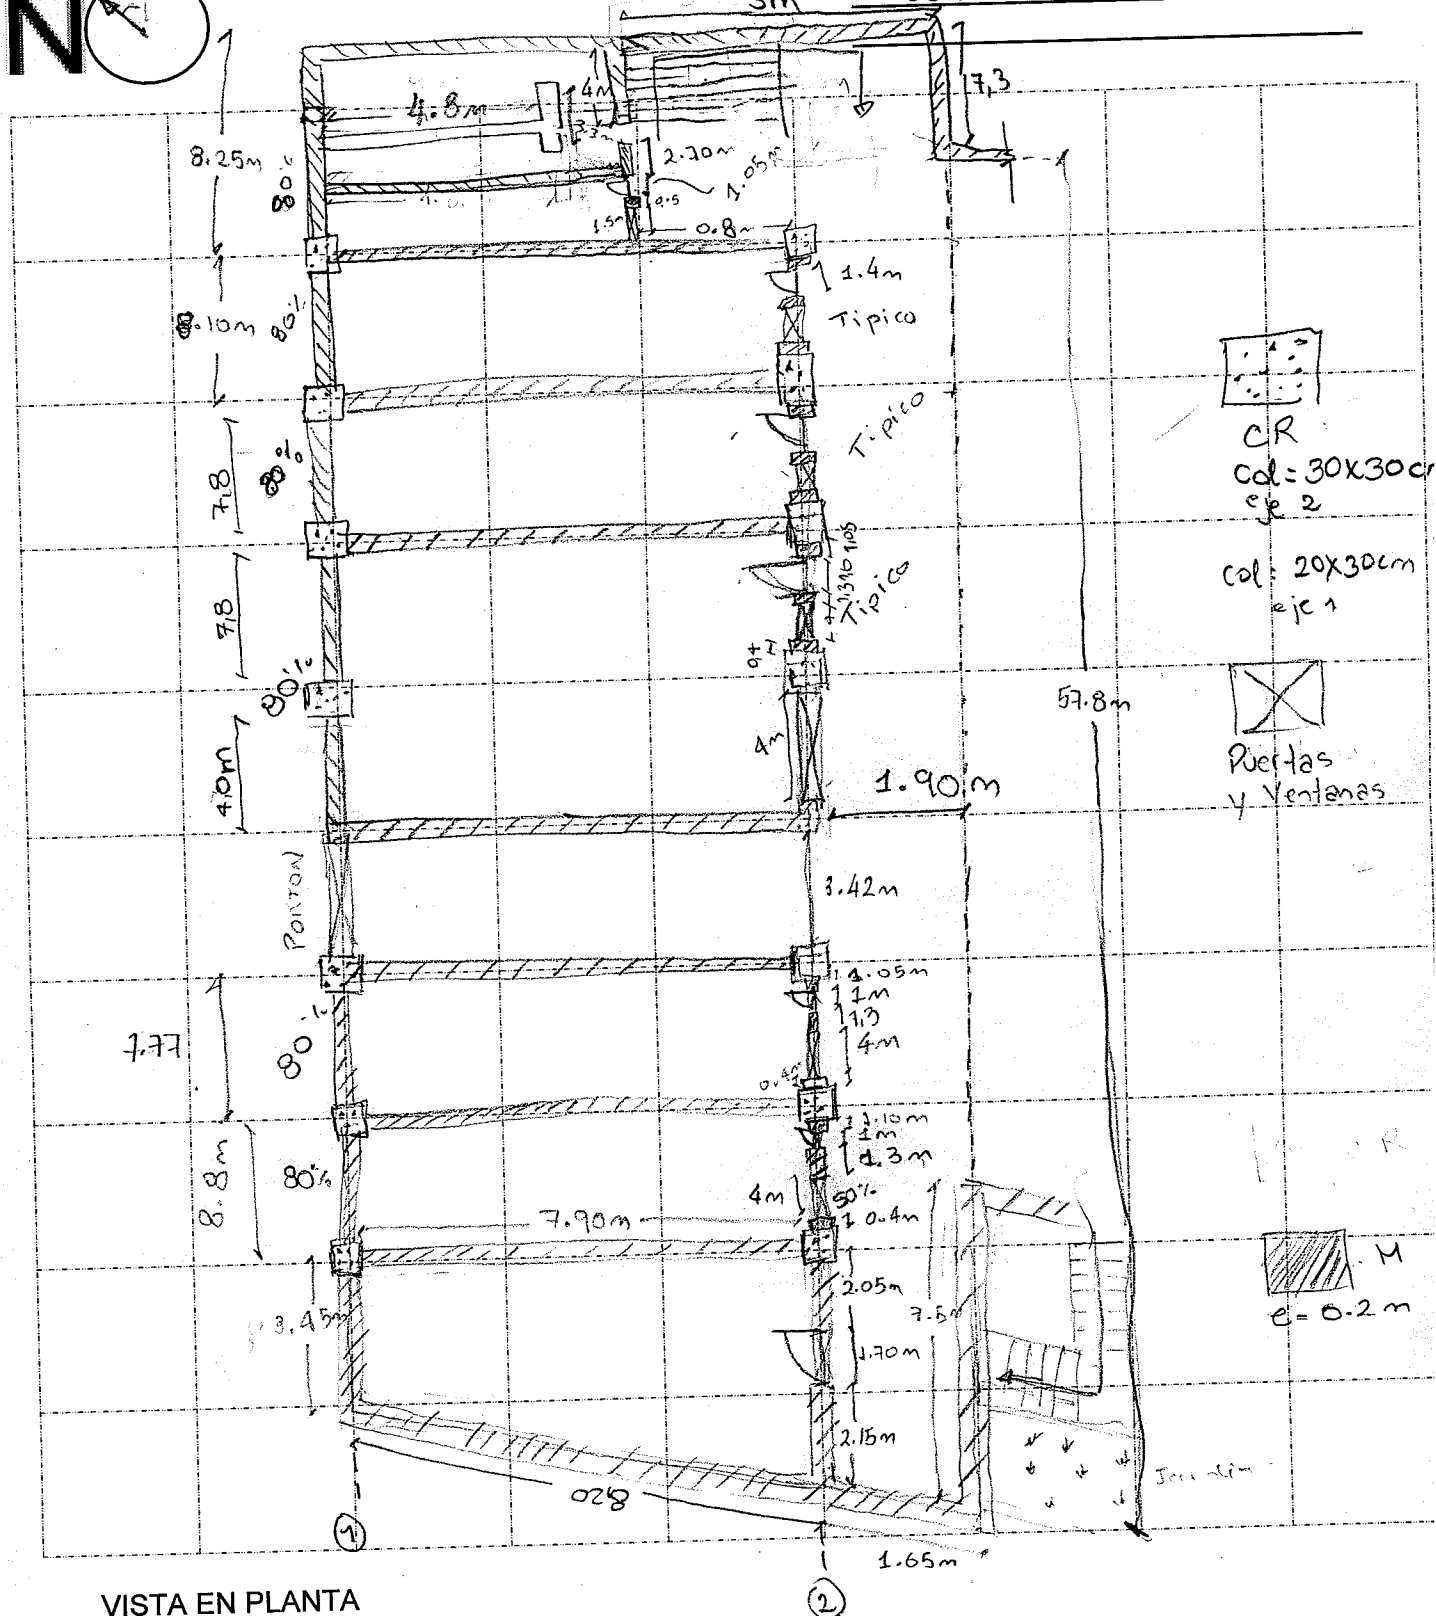
VISTA EN PLANTA

- Deflexiones, desgaste y falta de mantenimiento en la estructura de la cubierta (alfarces y correas), elementos sobrecargados.
- Existen ampliaciones del bloque que no continúan con el sistema estructural, apoyando inadecuadamente elementos estructurales.
- Desagues obstruidos, desahogados.
- Instalaciones de redes evidencian falta de mantenimiento, no se cumplen normativas (instalaciones eléctricas deben ser metálicas).
- Las columnas no continúan al segundo nivel, en el
- Mala construcción en escaleras del Sur-Este; diferentes de nivel, huellas presentan inclinación y no tienen dimensiones mínimas.
- Estanqueamientos en el jardín en la parte sur, humedades en el bloque nuevo.

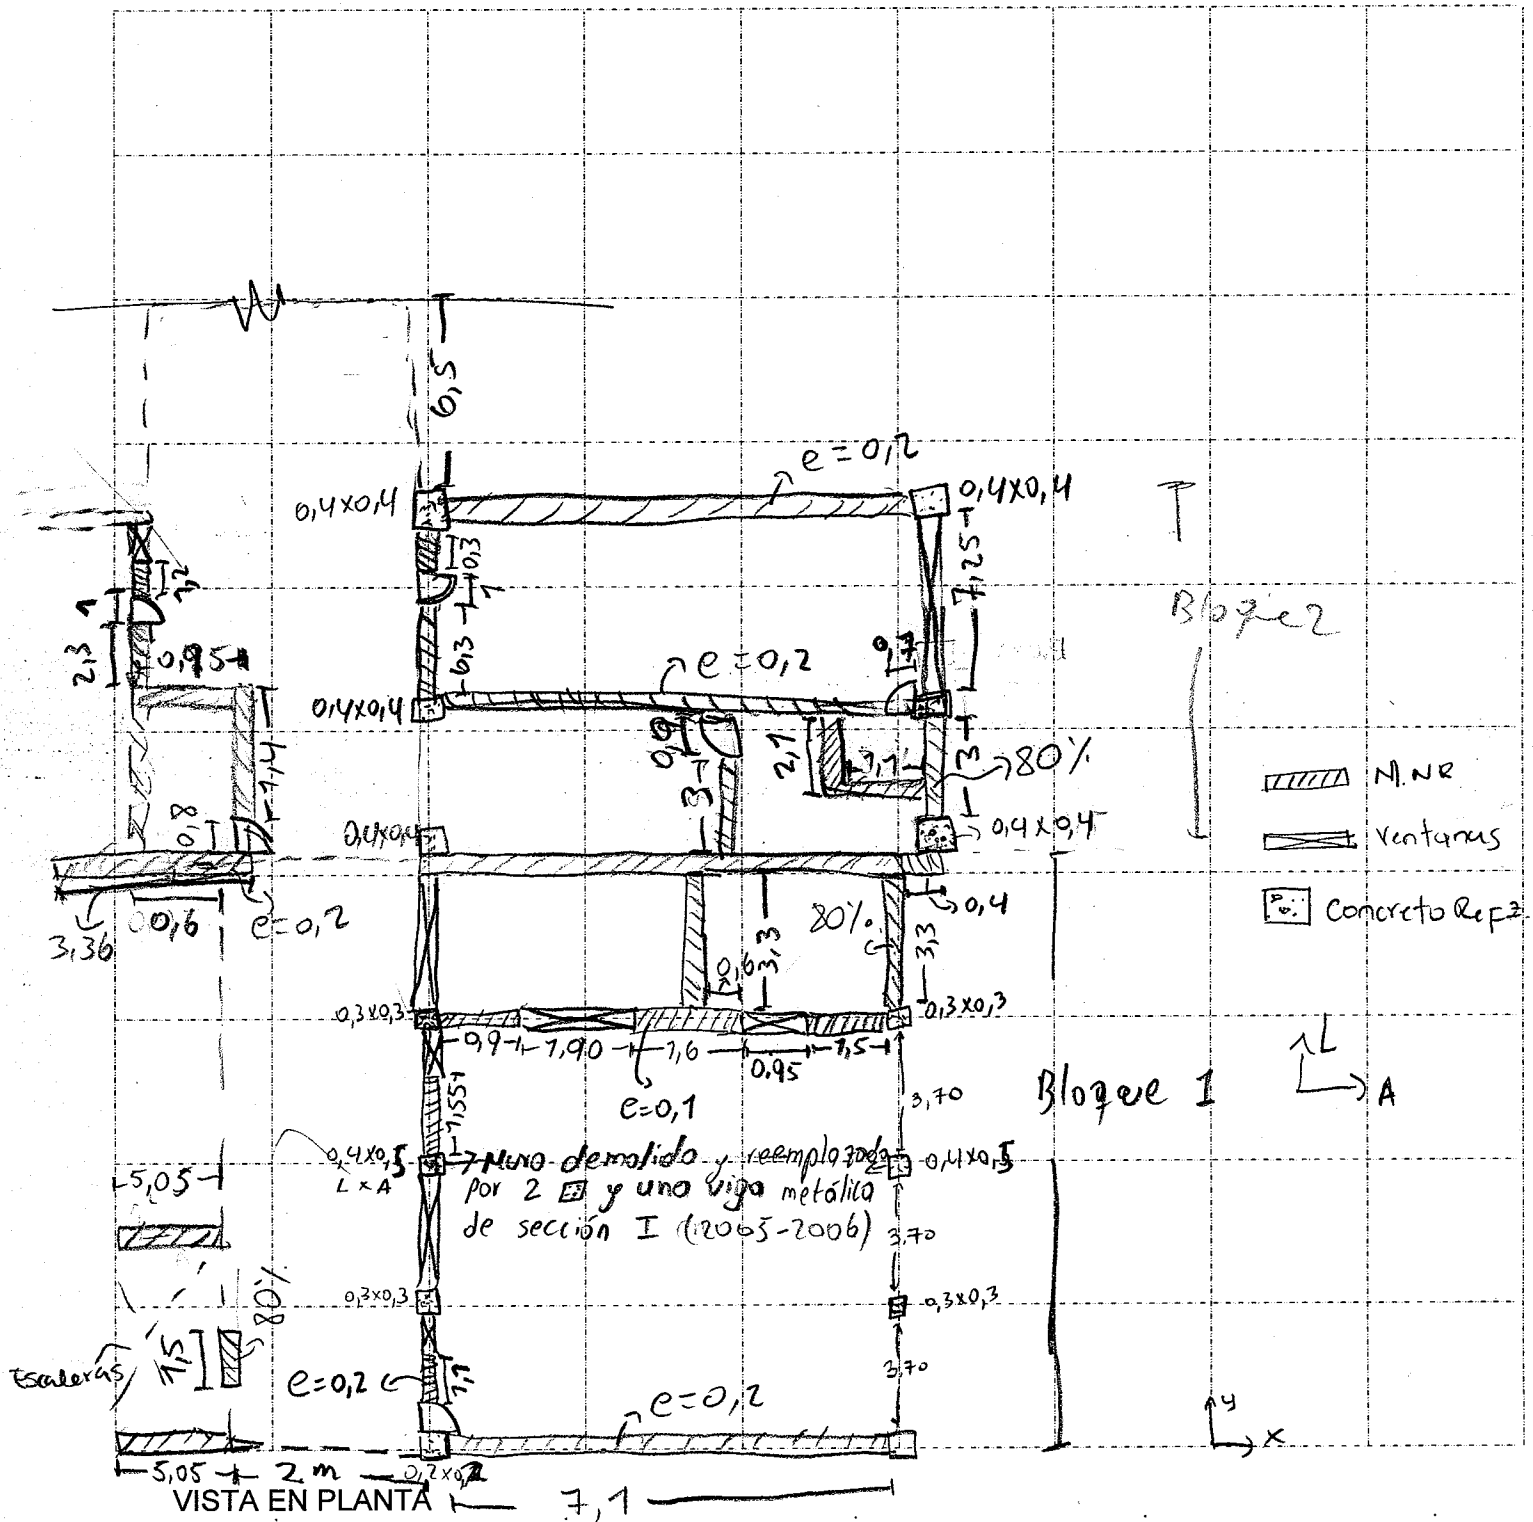
se evidencia fisura se representa la separación entre los dos bloques

La cubierta del bloque 2 se encuentra en un mejor estado que la del bloque 1.

Falta de mantenimiento a cubiertas  
cerchas con presencia de oxidación.

Presencia de humedades

Presencia de grietas en el auditorio, se al parecer no afectan el Sistema Estructural
