# PROYECTO DE GRADO

**DINÁMICA, MORFOLOGÍA E IMPACTOS DE LAS OBRAS DE INGENIERÍA EN  
EL CAUCE DE LA QUEBRADA LA IGUANÁ DE LA CIUDAD DE MEDELLÍN.**

Trabajo de grado presentado como requisito parcial para optar al título de  
geólogos

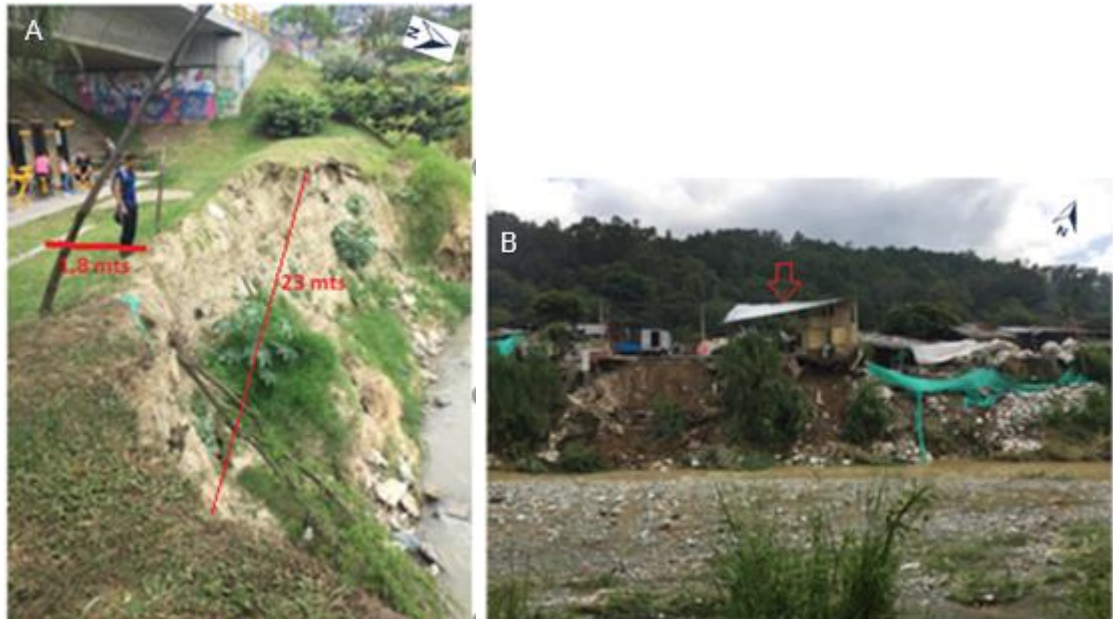
*Figura 9 Morfodinámica en puntos de interés*

- El segundo evento se encuentra cerca de la carrera 70 en la margen derecha de la quebrada, y corresponde a un movimiento en masa activo, con desprendimientos constantes de pocas cantidades de material. Su origen está asociado a la mala utilización del suelo y la pendiente, con infiltración de aguas y el peso del material y del parqueadero que se encuentra encima, que se suman al poder erosivo del agua de la quebrada durante sus crecientes. Ver figura 9 (B).

- El tercer evento se encuentra cerca del puente de la carrera 70 donde se observaba una socavación que se encuentra localizada en la margen izquierda de la quebrada, esta tiene aproximadamente 6m de longitud, el talud se encuentra compuesto por depósitos aluviales y se encuentra cubierto por vegetación, esta zona fue intervenida

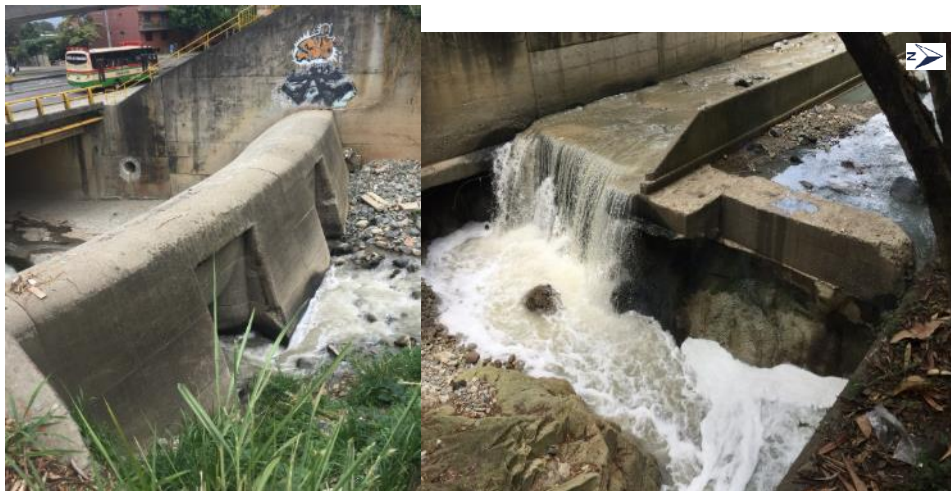
Figura 25. Estructura hidráulica sobre la carrera 80

En general las obras se encuentran en un buen estado a pesar del tiempo que llevan en uso, al parecer debido al buen control y mantenimiento de la infraestructura que hacen las autoridades municipales. La excepción que apreciamos parece ser la obra del sector de la carrera 70, donde se construyó un azud para disminuir la energía del caudal y un muro de contención en el talud dejando un espacio de aproximadamente dos metros entre ambas estructuras; este espacio es objeto de procesos de socavación que afectan el talud, como se observa en la figura 26. También se observó que la quebrada se encuentra canalizada desde la carrera 80 hasta la desembocadura, salvo un tramo entre la carrera 70 y la 76, lo que ha permitido al cauce migrar, generando peñas barras y terrazas donde se ubican asentamientos urbanos ilegales, cultivos y extracción de material para construcción. Ver figura 25.

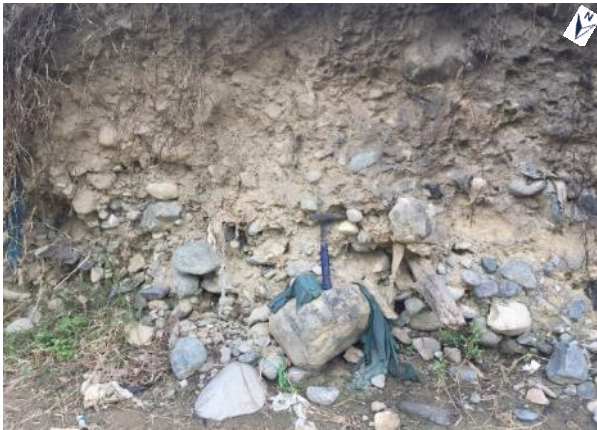
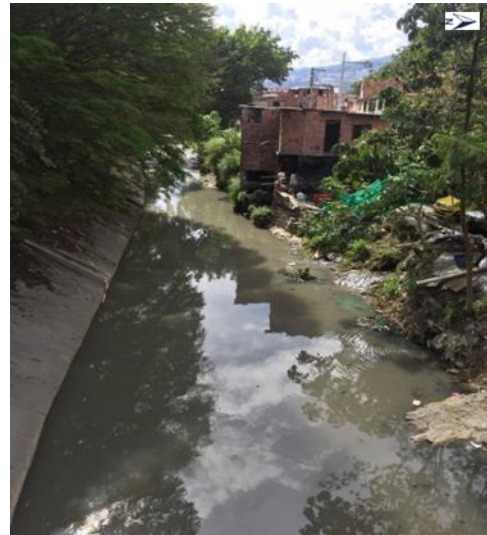
*Figura 28. Llenos antrópicos*

En algunos sectores la socavación es muy marcada por lo cual los asentamientos ilegales han optado por disponer llenos en los taludes, tanto para protegerse como para ganar terreno. Adicionalmente, en las áreas donde hay barras colocan llenos para construir o tener cultivos, que en algunas partes los construyen a partir de costales de arena, y en otras áreas simplemente acumulan las arenas y gravas generando superficies planas. Ver figuras 27 y 28.

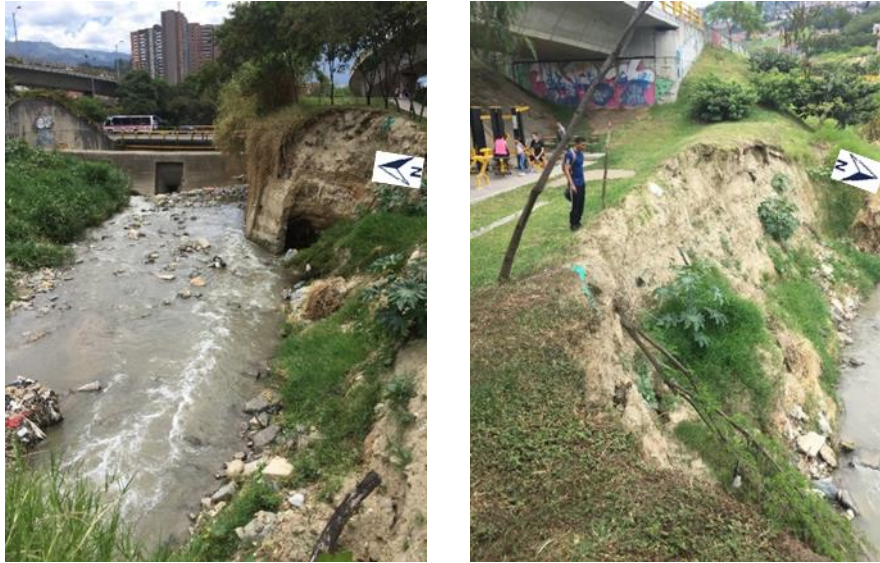
*Figura 33. Talud Carrera 80*

la formación de una barra depositacional, que a su vez hace que del otro lado erosione, lo que ha causado que se vea afectado el talud. Ver figura 32.

Hay zonas que requieren intervenciones urgentes. Al lado derecho del puente de la carrera 80 para controlar la socavación que se encuentra en este punto, se recomienda hacer una obra para estabilizar el talud socavado y en avance. Cerca de la carrera 70 hay una zona de lleno que se internó en el cauce, con alta socavación, y donde en la parte superior hay un parqueadero. Se debe hacer otra obra o reparar la que está sufriendo socavación aguas abajo del puente de la carrera 70. Finalmente, es de mencionar que la quebrada continúa aportando grandes cantidades de sedimentos que se alojan dentro de las obras de canalización de la parte baja, lo que requiere de un mantenimiento más constante.

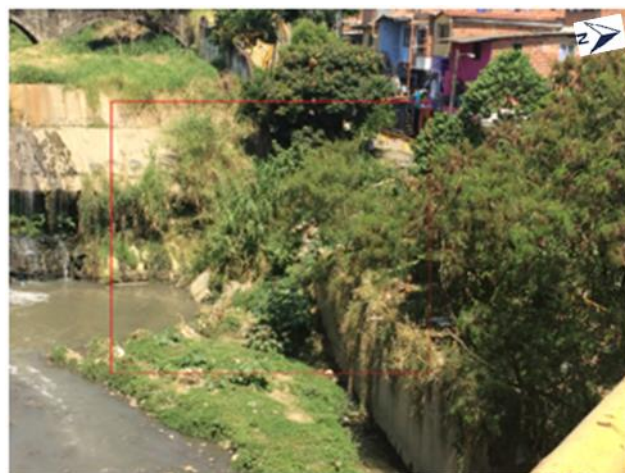
*Figura 34. Talud Carrera 70*

Otro talud de gran interés está ubicado en la parte izquierda del cauce aguas abajo del puente y azud de la 70, donde hay un proceso de socavación, como lo muestra la figura 33.

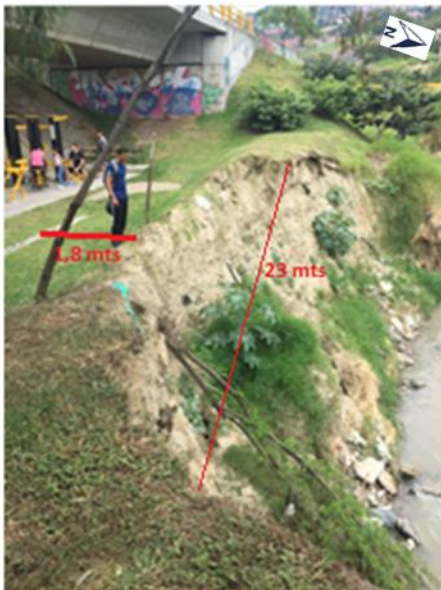
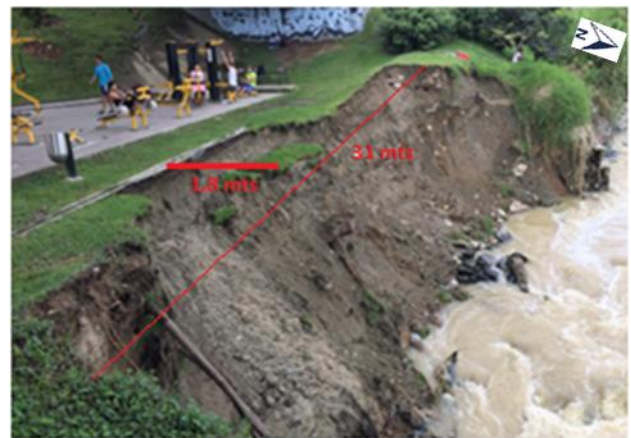
*Figura 36 Punto de Interés 1*

Se observa un talud con poca vegetación, agrietado y con una socavación en la margen derecha de la quebrada, con una pendiente de 32 grados y una altura de unos 5 m; está compuesto por material de relleno como arenas y gravas de clastos sub redondeados.

Al parecer el efecto de la socavación lateral y las infiltraciones en grietas inicialmente formadas, provocaron un movimiento en masa que desplazo el terreno 1,8 m, dejando este con grandes afectaciones y riesgo para la población como se muestra en las siguientes fotografías tomadas en campo.

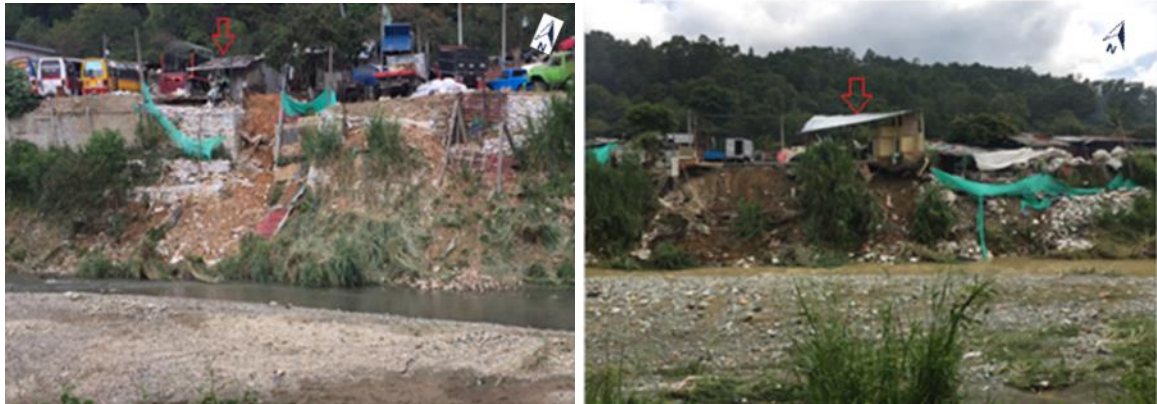
*Figura 40 Punto de Interés 2*

Cerca del puente de la carrera 70 se encuentra las obras de contención no convencionales (costales rellenos de arena) utilizadas por los habitantes para estabilizar una antigua terraza donde está ubicado un montallantas y un parqueadero en la parte superior, además se observa poca vegetación y alta pendiente.

Se puede ver que el improvisado muro al no tener una construcción y un mantenimiento adecuado, colapsa gradualmente. Observar las fotografías tomadas en campo las cuales muestran comparaciones.

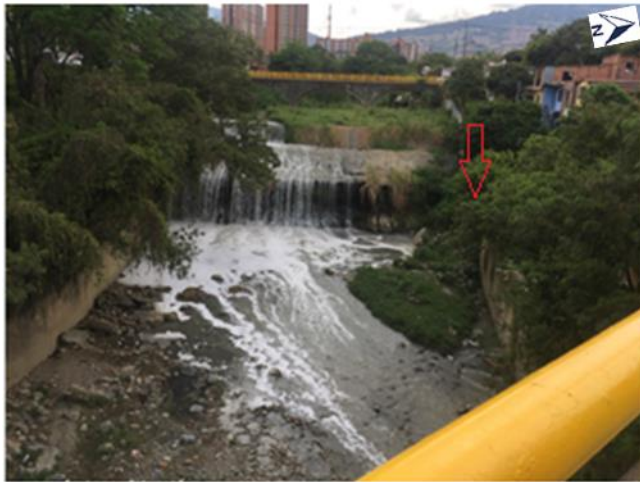
*Figura 42 Punto de Interés 3*

Cerca del azud de la 70 se puede observar un proceso de socavación, aguas arriba de este se instalaron gaviones, pero han sido afectados por las crecientes. El proceso está activo y progresa lentamente amenazando la margen y el talud que separa de la infraestructura de la población aledaña, como se muestra en las fotografías tomadas en campo que se muestran a continuación.

Las Figuras 41, 42 ubicadas en la margen izquierda del cauce a un lado de la obra de control hidráulico sobre la carrera 70 se observan un proceso de socavación.

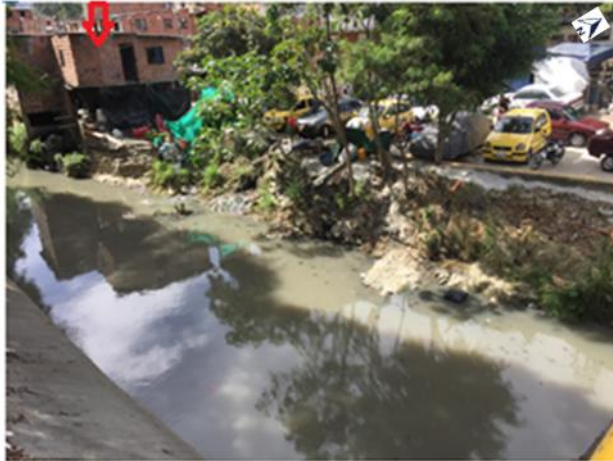
*Figura 44 Punto de Interés 4*

En la carrera 65 se puede observar la invasión de los pobladores al lecho de la quebrada, los cuales se encuentran sobrepasando el límite permitido generando una sobrecarga en el talud, desencadenando desprendimientos e inundaciones del sector, como lo muestran las fotografías tomadas en campo.
