Hidro-abrasión en turbinas Francis: caso de estudio en cinco aprovechamientos hidroeléctricos instalados en la zona del Batolito antioqueño.

Victor M. Cock*

Estudiante de Maestría en Ingeniería, Universidad EAFIT

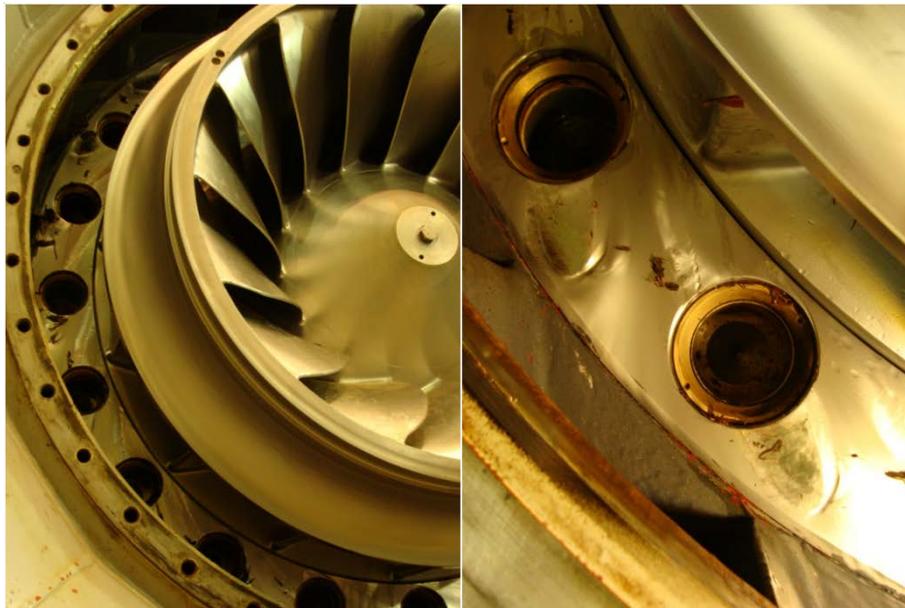
Ilustración 11 . Huellas de herradura en placa de desgaste, turbina Francis del proyecto Caruquia, a) conjunto placa de desgaste lado del generador y turbina, b) detalle de la placa de desgaste con huella de herradura que muestra orientación de la apertura de los álabes directrices. Tomado de archivos del autor.

Cuando coexisten condiciones que favorecen el desgaste hidro-abrasivo y la erosión por cavitación en los álabes directrices, se produce un efecto sinérgico [28][40]. Ambos fenómenos se presentan claramente en los pasajes entre álabes directrices y placas de desgaste donde la velocidad de flujo es alta. En esa zona el desgaste de erosión mixto tiene una forma característica que se le denomina en la literatura *horse-shoe pattern* o patrón de herradura, [40], Ilustración 11.

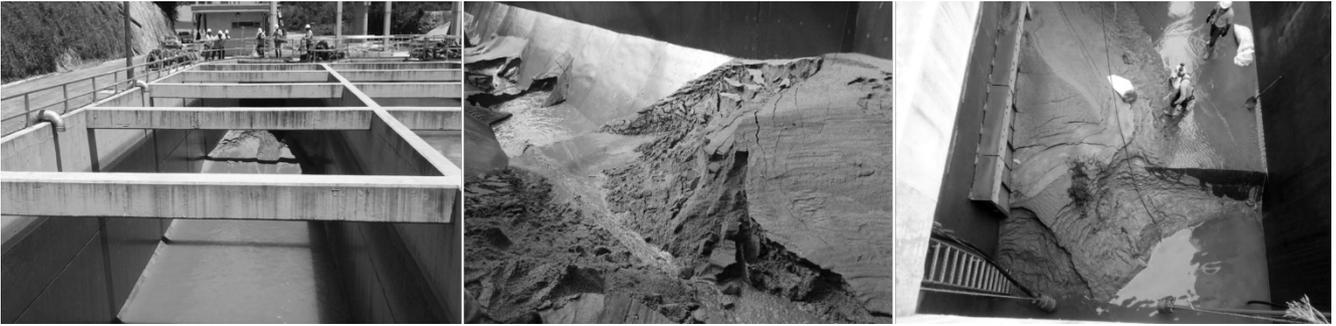
turbinadas de El Molino. Una vez vacío el tanque se encontró una gran cantidad de sedimentos alojados en zonas de baja velocidad del flujo. La Ilustración 13 c) corresponde al registro fotográfico en el tanque de carga de San Matías durante esta inspección.

Las evidencias permitieron concluir que las cámaras del desarenador se colmataron de sedimentos debido a: la carga sedimentaria que aportaba el río, y la baja frecuencia de mantenimiento del desarenador. Los altos niveles de sedimentos decantados en las cámaras del desarenador reducen su área de flujo aumentando la velocidad del mismo y disminuyendo la capacidad de decantación del desarenador. Los niveles altos de sedimentos decantados y la mayor velocidad del flujo generan arrastre y resuspensión del material decantado. Finalmente, toda la carga de sedimentos suspendida en el caudal captado, más la resuspensión de sedimento, se transporta a la conducción y llega a las turbinas de las plantas El Molino y San Matías.

Ilustración 13 . Sedimentos decantados, a) y b) sedientos en canales del desarenador de El Molino, c) sedimentos decantados en el tanque de carga de San Matías. Tomado de archivos del autor.

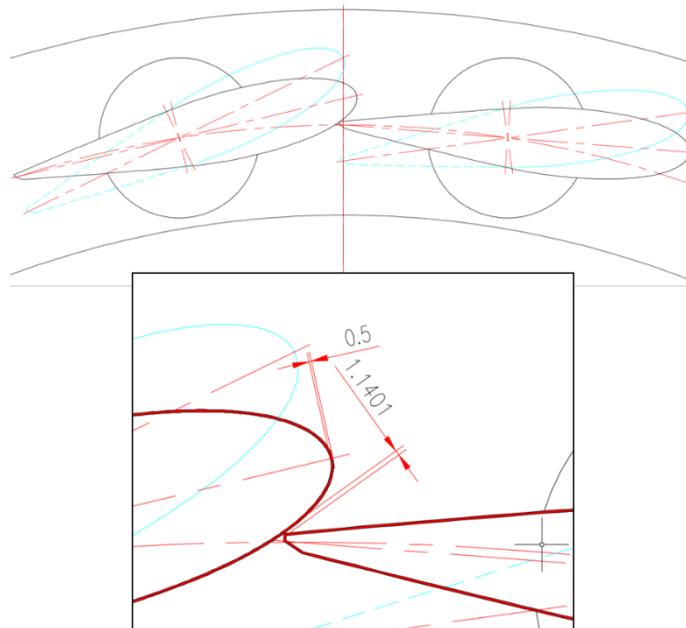
Ilustración 14 . Esquema de dos álabes directrices sucesivos en posición del distribuidor cerrado y abierto, el detalle indica la simulación del desgaste hidro-abrasivo sobre las superficies hidráulicas de los álabes y que generarían la pérdida de estanqueidad en el distribuidor.

El detalle del contacto entre cabeza y cola de dos álabes directrices en la Ilustración 14 sugiere una pérdida de material de la superficie hidrodinámica de los elementos a causa de la hidro-abrasión. Suponiendo una pérdida uniforme de espesor 0,5 mm de la superficie hidrodinámica, se crea una holgura de 1,14 mm entre la cabeza y cola de dos álabes directrices sucesivos. Este aumento en el pasaje hidráulico genera la pérdida de estanqueidad para lograr el equilibrio de presión requerido en la secuencia de arranque.

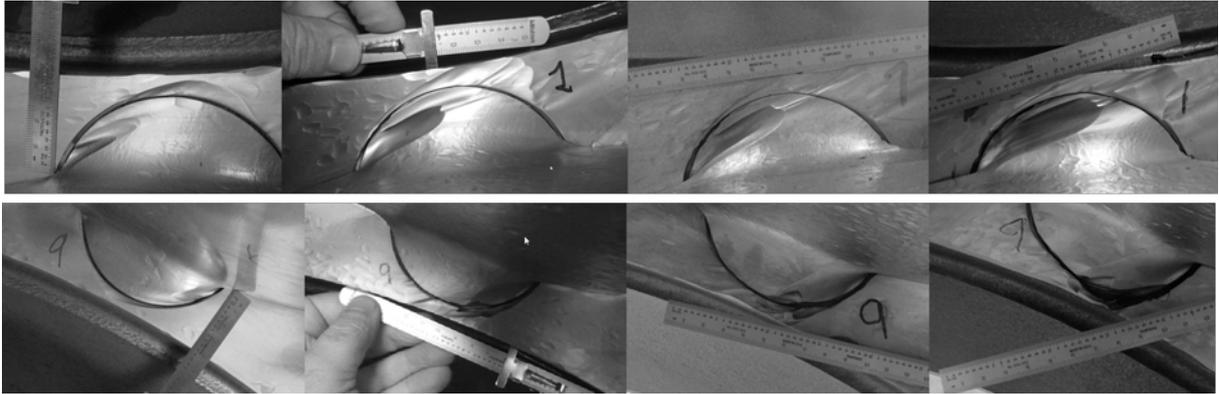
Ilustración 16. Erosión progresiva causada por el efecto combinado de erosión por cavitación e hidro-abrasión. Registros fotográficos del autor

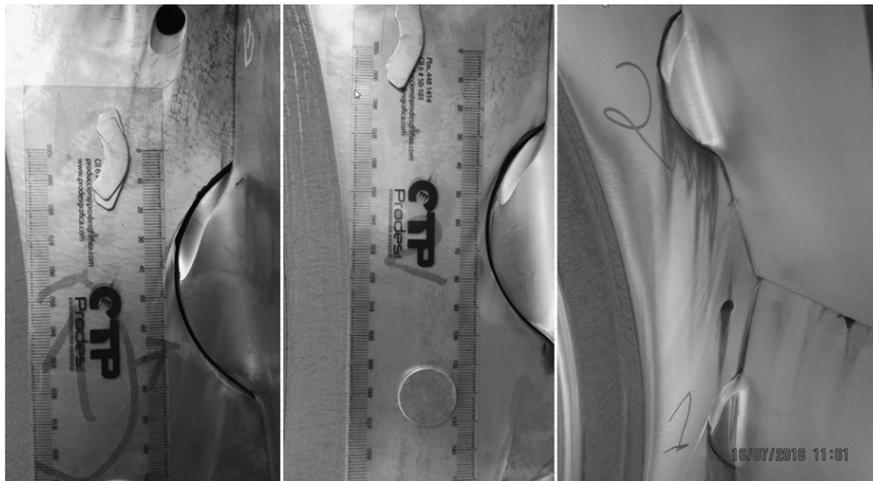
La evolución de la erosión hidro-abrasiva en área proyectada, identificada a las 8000 horas, es más pronunciada en Caruquia que en la respectiva inspección de El Molino. La profundidad en los perímetros de los muñones también fue mayor para Caruquia que para El Molino. Ambos proyectos presentan erosión de tipo *horse-shoe* o patrón de herradura. En El Molino se pronuncia la huella de desgaste en posición del álabes directriz a carga parcial. También se identifican marcas hondas debidas a la erosión por fugas en la placa de desgaste del lado de descarga (inspección 2000 horas), Ilustración 18.

Ilustración 17. Desgaste erosivo en álabes directrices y placa de desgaste, El Molino, 2000h y 8000h. Registros fotográficos del autor

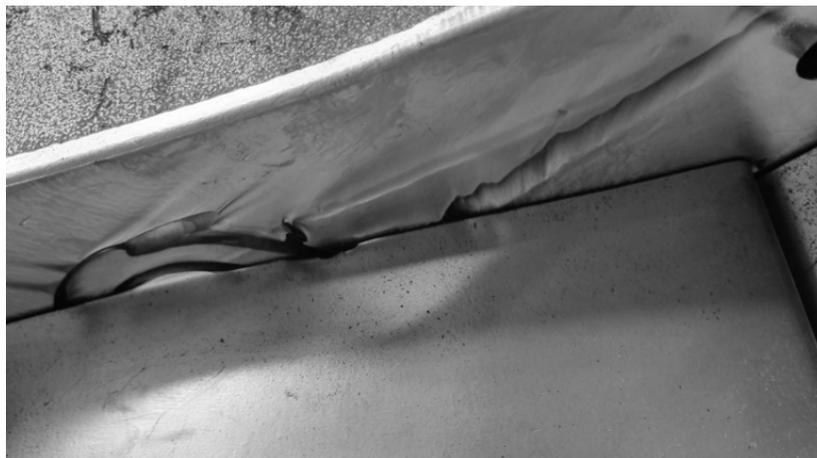
Ilustración 18. Desgaste erosivo en placa de desgaste del lado de descarga, El Molino. Registros fotográficos del autor.

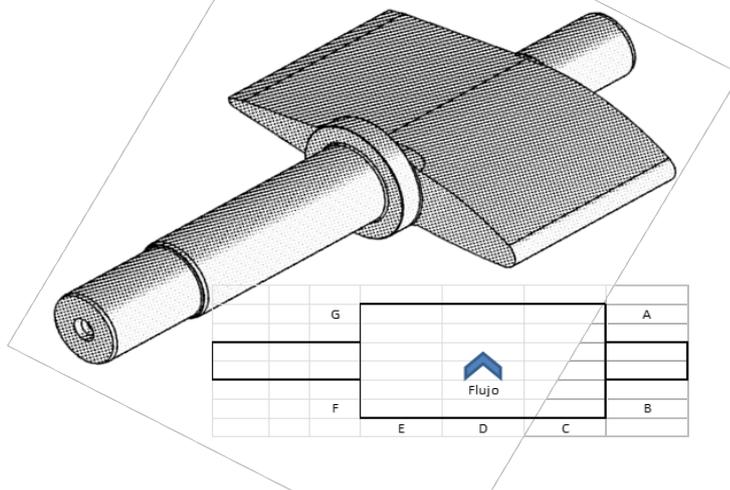
La **Ilustración 19** señala gráficamente los puntos de calibración del álabe directriz y los datos tabulados con su respectivo análisis. Los resultados obtenidos corresponden a las inspecciones de 2000 h y 8000 h de operación. En los puntos de calibración A, B, F, G se miden las holguras entre el álabe directriz y las placas de desgaste del lado de generador y del lado de descarga. En los puntos de calibración E, D y C se miden las holguras entre cabeza y cola de álabes directrices sucesivos y en posición de cierre del distribuidor. En la tabulación los encabezados A+G y B+F corresponden a la holgura total entre cabeza y cola de los álabes directrices; las columnas de la tabla contienen la siguiente información:

Es importante anotar las recomendaciones de holgura indicadas en la literatura técnica. Por ejemplo Brekke [36], indica que para minimizar el flujo de fuga y flujo secundario entre álabes directrices y placas de desgaste, se debe dejar una tolerancia baja, cerca de 0,5mm y no menor a 0,1mm, ya que las tolerancias menores generan abrasión y engarrotamiento entre las partes fijas y móviles. Para esto la placa de desgaste se mejora con recubrimientos o elementos reemplazables, pero con dureza inferior al álabe directriz para evitar el engarrotamiento de las superficies. Brekke [36] pone un ejemplo de combinación habitual donde la dureza de placas de desgaste es el 75% de la dureza de álabes directrices. En el caso de El Molino la diferencia en dureza de las placas de desgaste respecto de los álabes directrices es de 72% mientras que en Popal, Caruquia y Guanaquitas la diferencia no es sustancial.

Ilustración 19. Holguras y desgastes hidro-abrasivos de álabes directrices, puntos de calibración obtenidos en periodos 2000 h y 8000 h de operación, planta El Molino.

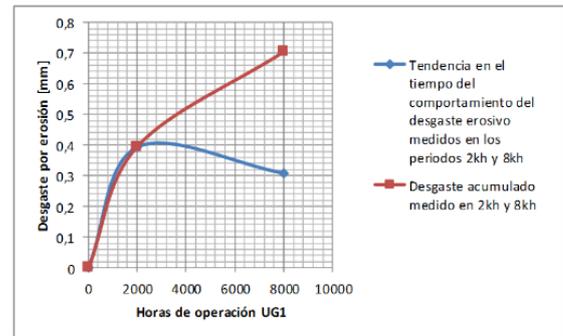
La **Ilustración 20** corresponde al análisis de datos tabulados en la **Ilustración 19**. Los datos evaluados son los promedios de desgastes erosivos absolutos y relativos. La curva azul corresponde a la tendencia en el tiempo del desgaste erosivo. Se interpreta de ella que la erosión relativa en el periodo comprendido entre el arranque de máquina y las 2000 horas de operación es mayor al desgaste entre las 2000 horas y 8000 horas de operación. Esta tendencia marca un evidente cambio en la cantidad de sedimentos turbinados y que corresponde con las decisiones tomadas en las consignas de operación.

La curva roja corresponde a la tendencia del desgaste acumulado en el tiempo. El cambio de pendiente cerca de las 2000 horas de operación revela que hubo una disminución en la rapidez de pérdida de material por erosión respecto al período inicial, lo que sería otra forma de interpretar y corroborar lo descrito en el párrafo anterior.

Ilustración 20. Desgaste erosivo en álabes directrices y placas de desgaste, planta El Molino.

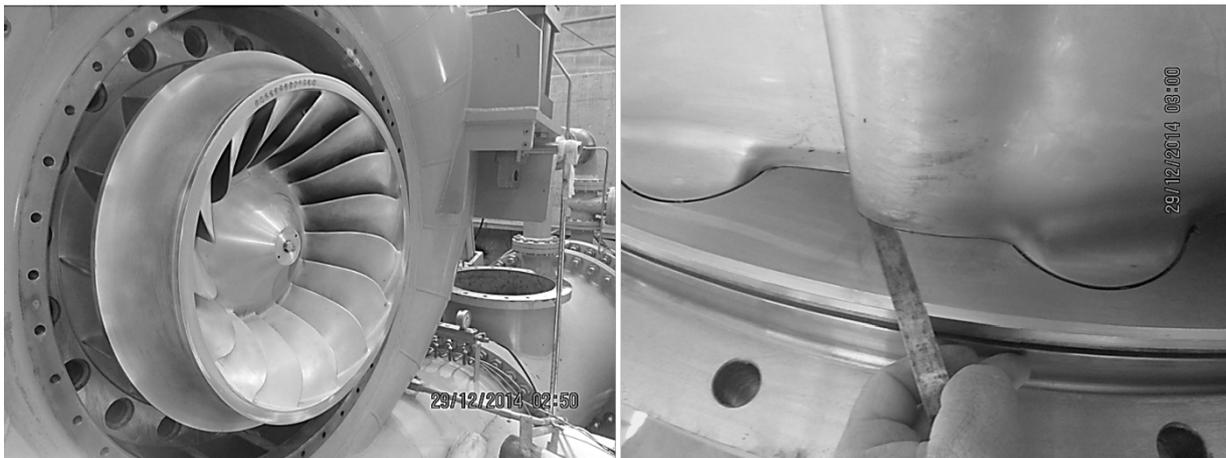
Ilustración 21 . Registros de placa de desgaste, y álabes directrices de El Popal, 8000 h de operación; a) conjunto placa de desgaste lado del generador y turbina, b) calibración de holgura de álabes directrices y placa de desgaste. Fuente [43]
