**ESTUDIO, ANÁLISIS Y PROPUESTAS DE SOLUCIONES A LA MOVILIDAD VIAL EN
ALGUNAS ZONAS DEL VALLE DE ABURRÁ**

Proyecto de grado

**UNIVERSIDAD EAFIT
ESCUELA DE INGENIERÍA
DEPARTAMENTO DE INGENIERÍA CIVIL
MEDELLÍN
2011**

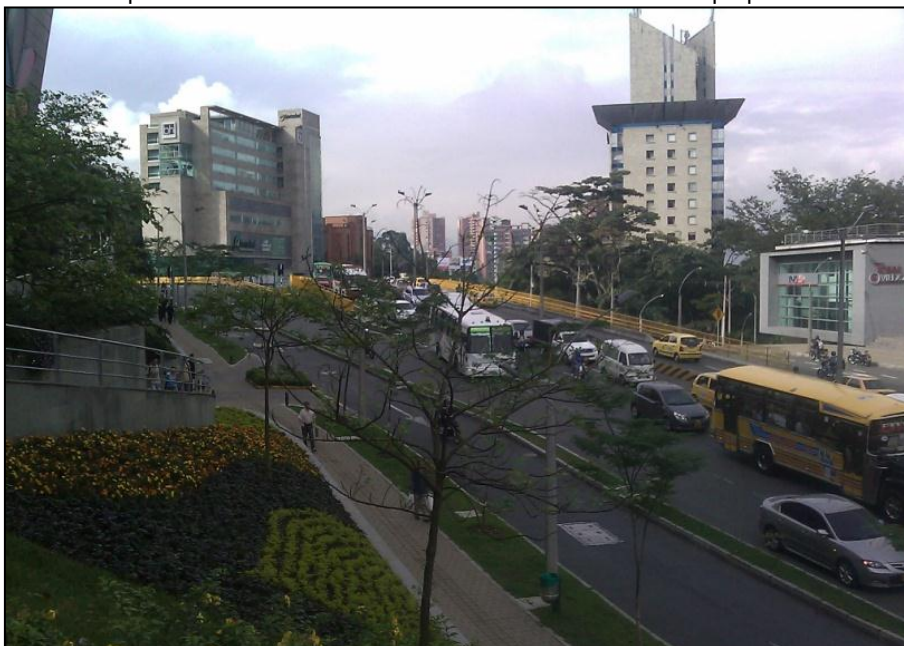
1.2.2 Presentación del problema. Parte de la congestión vehicular que se presenta en el sector, se debe a la falta de una bahía frente a la Papelería Panamericana, sin dejar de mencionar la falta de cultura de algunos conductores del transporte público, particulares, motociclista y peatones que circulan por esta vía.

Foto 18. Represamiento vehicular en la zona. Fuente: elaboración propia.

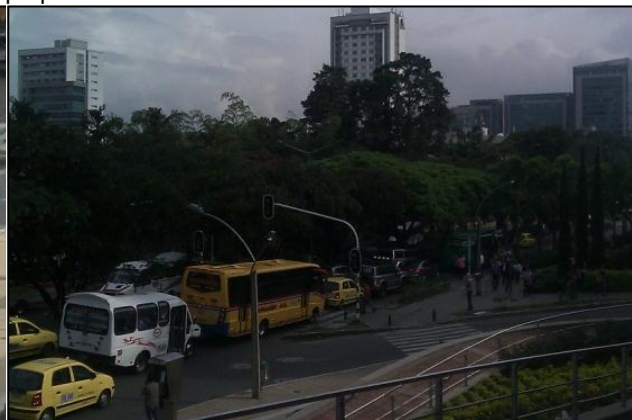
Los vehículos de servicio público y particulares, hacen paradas después del semáforo de la carrera 43 A con calle 7 sur, para dejar y recoger pasajeros, creando un obstáculo para la movilidad normal de esta avenida. Además se observa en la fotografía número 19, la señal que indica que no es permitido parquear ni detenerse (SR-28A), que no es respetada por los conductores.

Foto 20. Bus en parada prohibida. Fuente: elaboración propia.

Señalar los sitios en los cuales los vehículos no pueden hacer paradas sobre la 43A y a su vez los sitios en los que si pueden realizar, con las señales pertinentes como la "SR-28A".

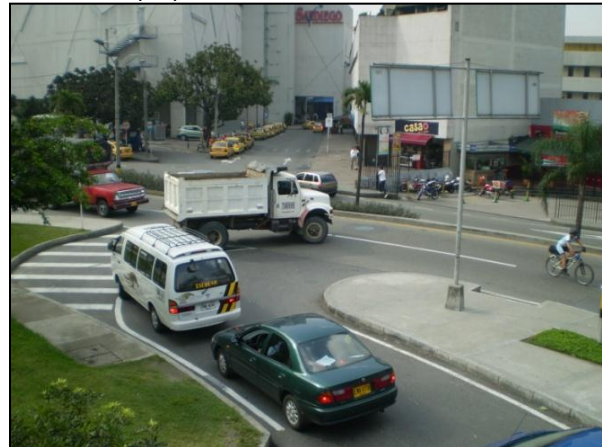
Foto 67. Mala planeación en los diseños. Fuente: elaboración propia.

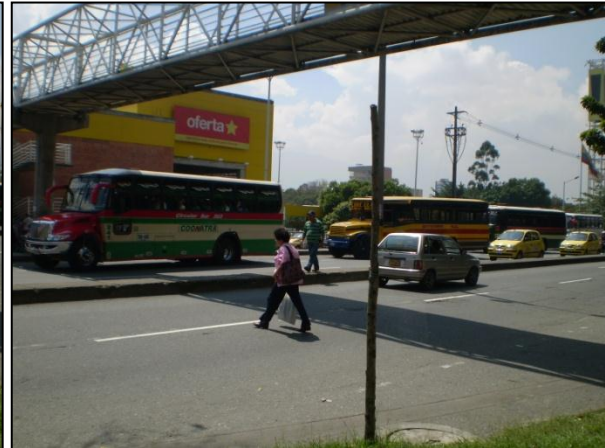
Una de las causas de mayor mortalidad en las vías de nuestra ciudad es la irresponsabilidad de los peatones. Es muy frecuente que la gente no utilice los puentes peatonales, aunque los encuentren a pocos metros de distancia, como se muestra en las fotos numero 81 y 82 (Puente peatonal Almacén Éxito de Laureles). Esto es muy riesgoso ya que están en la trayectoria de los vehículos; pero también para los vehículos por que estos por evitar al peatón, tienen que hacer maniobras que ponen en peligro a los demás conductores.

Foto 82. Peadones que no utilizan el puente. Fuente: elaboración propia.

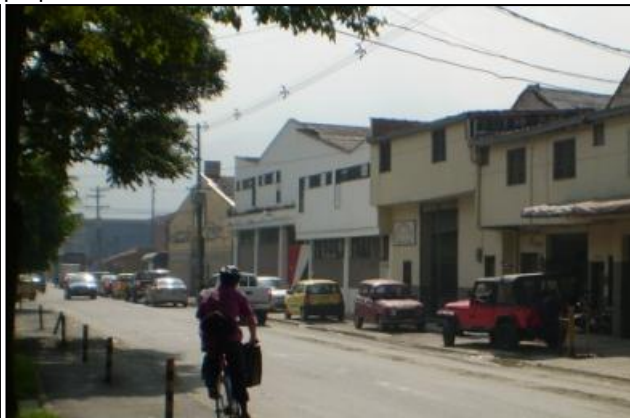
Foto 86. Mal uso de las bahías. Fuente: elaboración propia.
