**EVALUACIÓN EXPERIMENTAL DE LA RESISTENCIA DE PÓRTICOS DE
HORMIGÓN REFORZADO CON INSUFICIENCIA A CORTANTE**

Trabajo de grado presentado como requisito parcial para optar al título de
Magíster en Ingeniería

MEDELLÍN
UNIVERSIDAD EAFIT
DEPARTAMENTO DE INGENIERÍA CIVIL
Abril de 2012

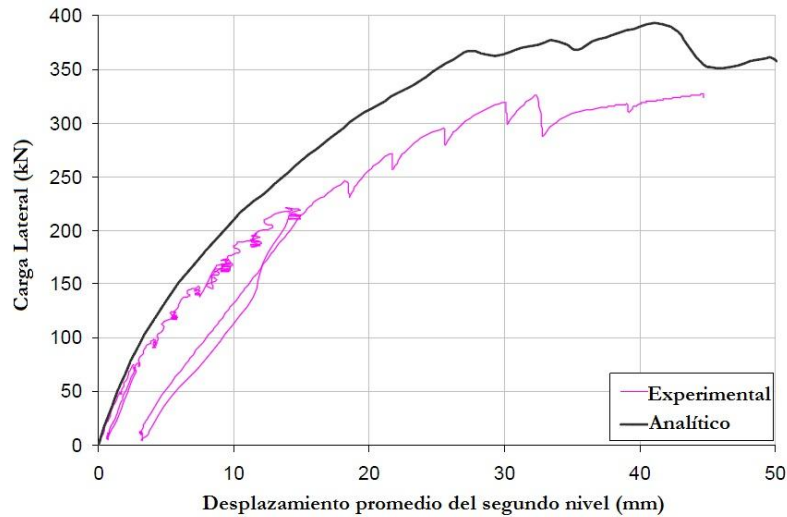
Figura 2.1. Carga lateral vs. desplazamiento del segundo nivel
(Adaptado de Duong, 2006)

En la fase A del ensayo se aplicó una carga lateral monotónica en la viga superior. Los eventos más importantes que influyeron en la pérdida de rigidez de la estructura fueron fisuramiento por cortante y cedencia del refuerzo longitudinal y transversal en la viga del primer piso cuando se alcanzó una carga lateral de 320 kN. De 320 kN a 327 kN la rigidez de la estructura disminuyó hasta valores cercanos a cero, lo que indicó que la viga tuvo un daño importante debido al cortante (ver Figura 2.1). No obstante, no se comprometió la integridad general de la estructura y no se llevó al colapso para poder dar paso a la etapa B de las pruebas.

En el estado de carga de 327 kN, se alcanzó el acortamiento máximo de la viga del primer piso, para un desplazamiento de 2.06 mm. La carga axial de compresión en la viga se obtuvo de manera indirecta teniendo en cuenta la rigidez lateral de las columnas, de esta forma se estimó un valor de 40 kN mientras que de la predicción teórica se tiene una carga de 8.4 kN. La fuerza cortante en la viga del experimento fue estimada con los datos experimentales de deformación y ángulo de falla, y de acuerdo con las ecuaciones simplificadas de la *MCFT* (Bentz y Collins, 2006) en 202kN. Se produjo una grieta de cortante de 4.0 mm de ancho con una inclinación que varió en un reducido rango de 32° a 35°, valores muy similares a la predicción teórica considerando sólo la geometría de la sección y las propiedades de los materiales, los cuales fueron una capacidad por cortante de 202.5 kN y un ángulo de falla de 35.9°. La predicción del ángulo de falla y la capacidad de cortante fue muy buena, y la carga axial no tuvo una influencia importante en los resultados.

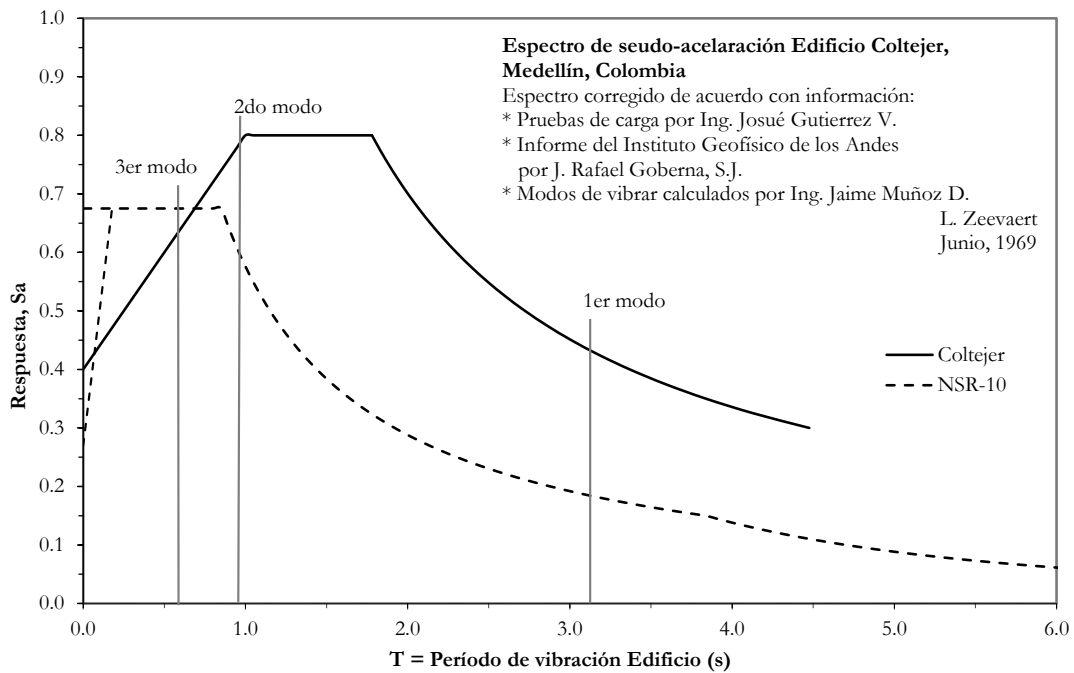
Figura 3.5. Espectro de pseudo-aceleración – Adaptado de L. Zeevaert (1969)

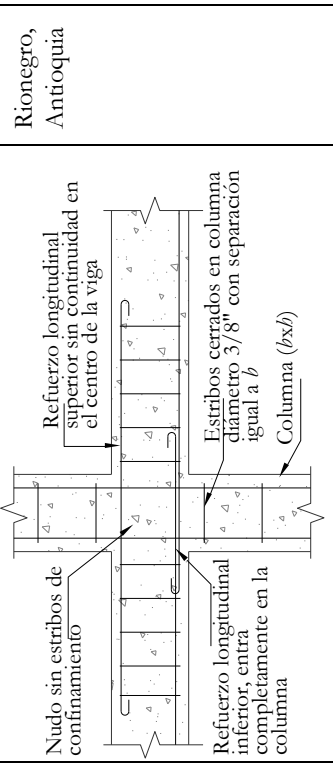
| Descripción | Año | Deficiencias estructurales | Figura descriptiva | Ubicación |
|---|---|--|---|---|
| Edificio de 3 niveles en hormigón reforzado, 3 pórticos en la dirección longitudinal y 6 pórticos ortogonales | 1973 | Detallado no sísmico, en las vigas el refuerzo superior no es continuo y no hay zonas de confinamiento, tampoco en las columnas (detallado similar al ACI 318-63) | <p>Diagrama de un nudo viga-columna que muestra un nudo sin estribos de confinamiento, refuerzo longitudinal superior sin continuidad en el centro de la viga, estribos cerrados en columna de diámetro 3/8" con separación igual a b, y columna ($b \times h$).</p> | Rionegro, Antioquia |

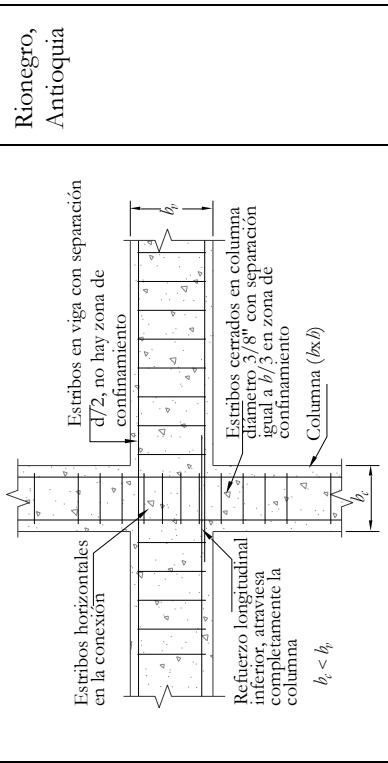
| Descripción | Año | Deficiencias estructurales | Figura descriptiva | Ubicación |
|---|---|--|---|---|
| Edificio de 5 niveles en hormigón reforzado, 4 pórticos en cada dirección ortogonal. | 1994 | No hay zonas de confinamiento en las vigas, todos los estribos separados a d . Secciones de viga mayores que secciones de columna y se propicia mecanismo de falla columna débil-viga fuerte (M_r columna $< M_r$ viga) | <p>Diagrama de un nudo viga-columna que muestra estribos horizontales en la conexión, estribos en viga con separación $d/2$, no hay zona de confinamiento, estribos cerrados en columna de diámetro 3/8" con separación igual a $b/3$ en zona de confinamiento, y columna ($b \times h$).</p> | Rionegro, Antioquia |

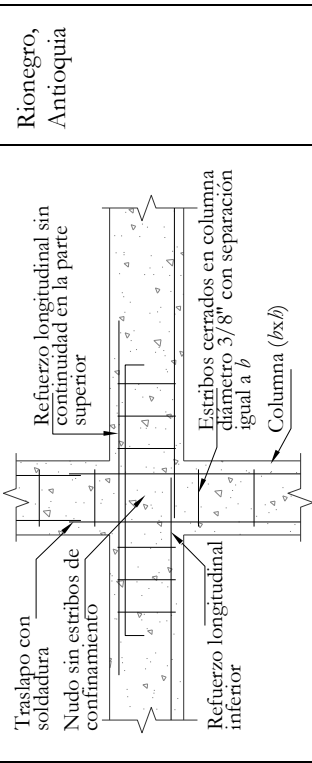
| Descripción | Año | Deficiencias estructurales | Figura descriptiva | Ubicación |
|---|---|--|---|---|
| Edificio de 3 niveles, en hormigón reforzado, 3 pórticos paralelos en dirección longitudinal, con separación de hasta 7.0 m y unidos entre sí mediante losa con viguetas en una dirección | 1973 | No hay pórticos ortogonales que conecten los pórticos principales de la estructura; vigas: refuerzo longitudinal superior sin continuidad, solo estribos para cubrir cortante debido a carga vertical; columnas: sin zonas de confinamiento, sin estribos en los nudos, todo refuerzo longitudinal traslapado en el mismo punto y con soldadura en una longitud de 10 cm | <p>Diagrama de un nudo viga-columna que muestra un traslape con soldadura, nudo sin estribos de confinamiento, refuerzo longitudinal superior sin continuidad en la parte superior, estribos cerrados en columna de diámetro 3/8" con separación igual a b, y columna ($b \times h$).</p> | Rionegro, Antioquia |

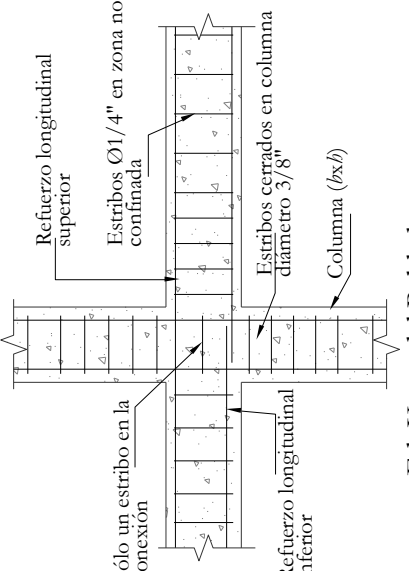
| Descripción | Año | Deficiencias estructurales | Figura descriptiva | Ubicación |
|---|---|--|--|---|
| <p>Edificio residencia de 7 niveles, en hormigón reforzado, estructura conformada por pórticos ortogonales (3 pórticos en una dirección con luces de 3.0 m y 11 pórticos en la otra dirección con luces de 6.50 m) y losas con viguetas en una dirección</p> | <p>1983</p> | <p>Este edificio considera el efecto de fuerzas sísmicas mediante un modelo de fuerza horizontal equivalente. No obstante, padece deficiencias estructurales. El confinamiento de la conexión viga-columna no es suficiente, los estribos de las vigas en la zona no confinada son de 1/4" de diámetro. A pesar de la redundancia estructural, se verifica en las conexiones que es mayor la capacidad a flexión de las vigas que las columnas. Se observa menor rigidez del primer nivel respecto a los demás</p> | <p>Sólo un estribo en la conexión</p> <p>Refuerzo longitudinal superior</p> <p>Estribos $\varnothing 1/4"$ en zona no confinada</p> <p>Estribos cerrados en columna diámetro $3/8"$</p> <p>Columna (<i>bs/b</i>)</p> <p>Refuerzo longitudinal inferior</p> | <p>Medellín (Poblado)</p> |

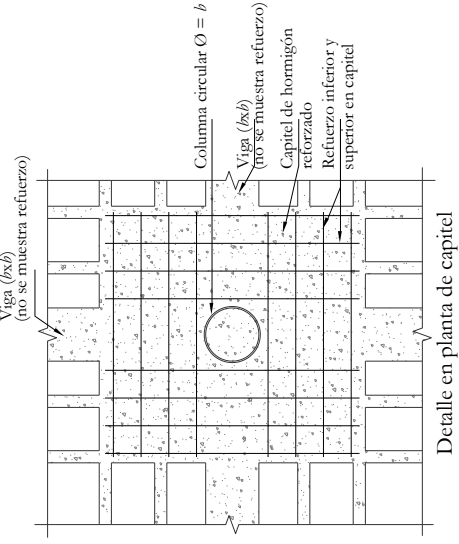
| Descripción | Año | Deficiencias estructurales | Figura descriptiva | Ubicación |
|--|---|--|---|---|
| <p>(continuación del anterior)</p> | | | <p>Viga $(b \times b)$ (no se muestra refuerzo)</p> <p>Columna circular $\phi = b$</p> <p>Viga $(b \times b)$ (no se muestra refuerzo)</p> <p>Capitel de hormigón reforzado</p> <p>Refuerzo inferior y superior en capitel</p> <p>Detalle en planta de capitel</p> | |

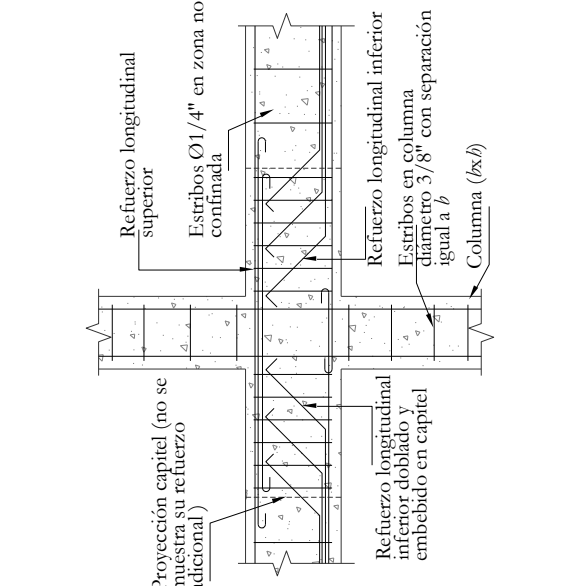
| Descripción | Año | Deficiencias estructurales | Figura descriptiva | Ubicación |
|--|---|--|---|---|
| <p>Edificio en hormigón reforzado, de 15 niveles, 8 pórticos paralelos en una dirección con separación de 8.5 m y luces de hasta 9.0 m unidos entre ellos mediante losas con viguetas en dos direcciones y capiteles en la zona de transición con las columnas, el diseño de las losas obedece al sistema reticular celularado</p> | <p>1968</p> | <p>Pórticos de hormigón reforzado están dispuestos en forma paralela y solo en una dirección, conectados entre ellos por viguetas de losas que corresponden al sistema constructivo reticular celularado. Las vigas de pórtico principales son de sección mucho mayor que las columnas, sin embargo, sólo el 20% del refuerzo longitudinal inferior llega hasta la columna, el resto es doblado y embebido en el capitel de hormigón; el refuerzo longitudinal superior que es continuo equivale a una cuantía inferior a la mínima establecida hoy día. Se observa mayor rigidez en la conexión que en la columna, lo que podría generar un mecanismo de falla indeseado. Columnas sin zonas de confinamiento</p> | <p>Refuerzo longitudinal superior</p> <p>Estribos $\phi 1/4''$ en zona no confinada</p> <p>Refuerzo longitudinal inferior</p> <p>Estribos en columna diámetro $3/8''$ con separación igual a b</p> <p>Columna $(b \times b)$</p> <p>Proyección capitel (no se muestra su refuerzo adicional)</p> <p>Refuerzo longitudinal inferior doblado y embebido en capitel</p> | <p>Medellín</p> |

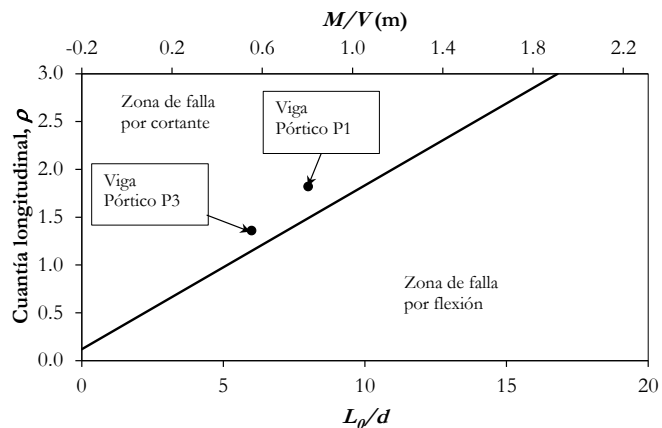
Figura 4.7. Umbral de falla en viga de pórticos P1 y P3

Los pórticos P1 y P3 se han analizado de forma similar al pórtico P2, excepto que en ambos casos la insuficiencia a cortante se ha concentrado en las vigas. En el Apéndice B se encuentra el análisis completo de los tres pórticos que fueron fallados experimentalmente. Los umbrales de falla de las vigas en los pórticos P1 y P3 se muestran en la Figura 4.7.

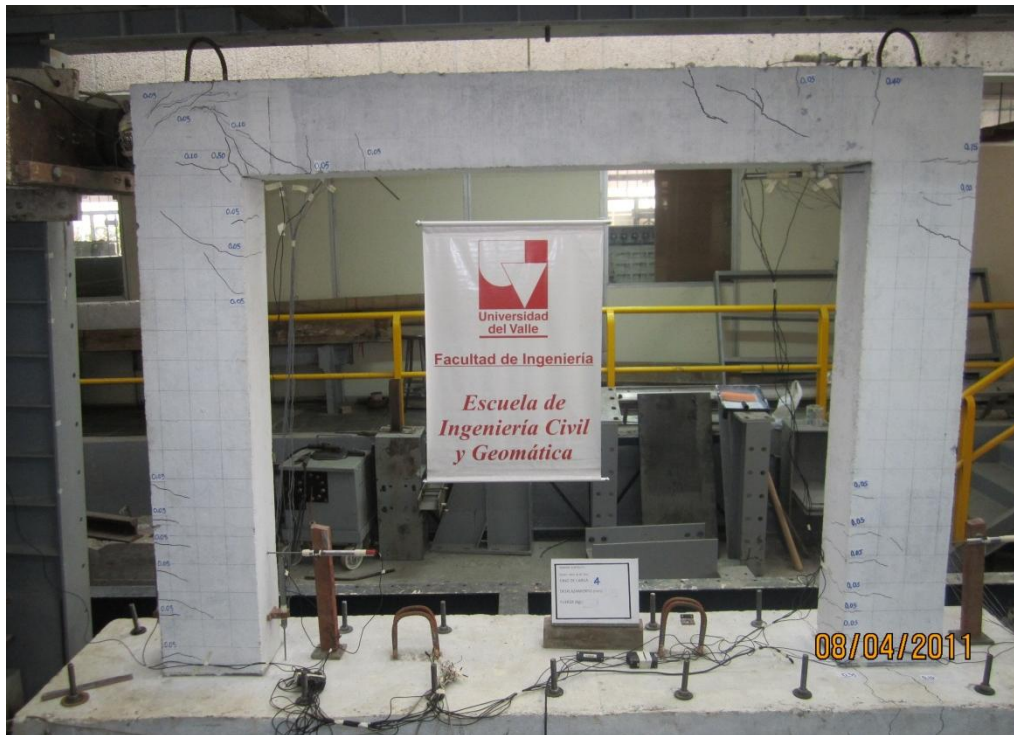
Figura 7.1. Estado final del pórtico *P1*

capacidad. El desplazamiento y el levantamiento del extremo oeste del pórtico se cuantificaron mediante los LVDTs L-5 y L-13, respectivamente. Adicionalmente se verificó mediante los LVDTs L-6 y L-8 que hubo rotación de las bases de las columnas, esto es, que el empotramiento de las columnas en la viga de fundación no funcionó de la forma idealizada como netamente empotrado. Esta rotación, que afecta directamente la rigidez lateral del pórtico, no se pudo corregir por falta de mediciones que permitieran su cuantificación. Los registros de cada uno de estos instrumentos y el procedimiento usado para la corrección por desplazamiento y rotación de la viga de fundación se encuentran con mayor detalle en el numeral 6.1.1. Para mayor claridad acerca de cómo se instalaron los instrumentos (LVDTs y strain gauges), ver numeral 5.4.

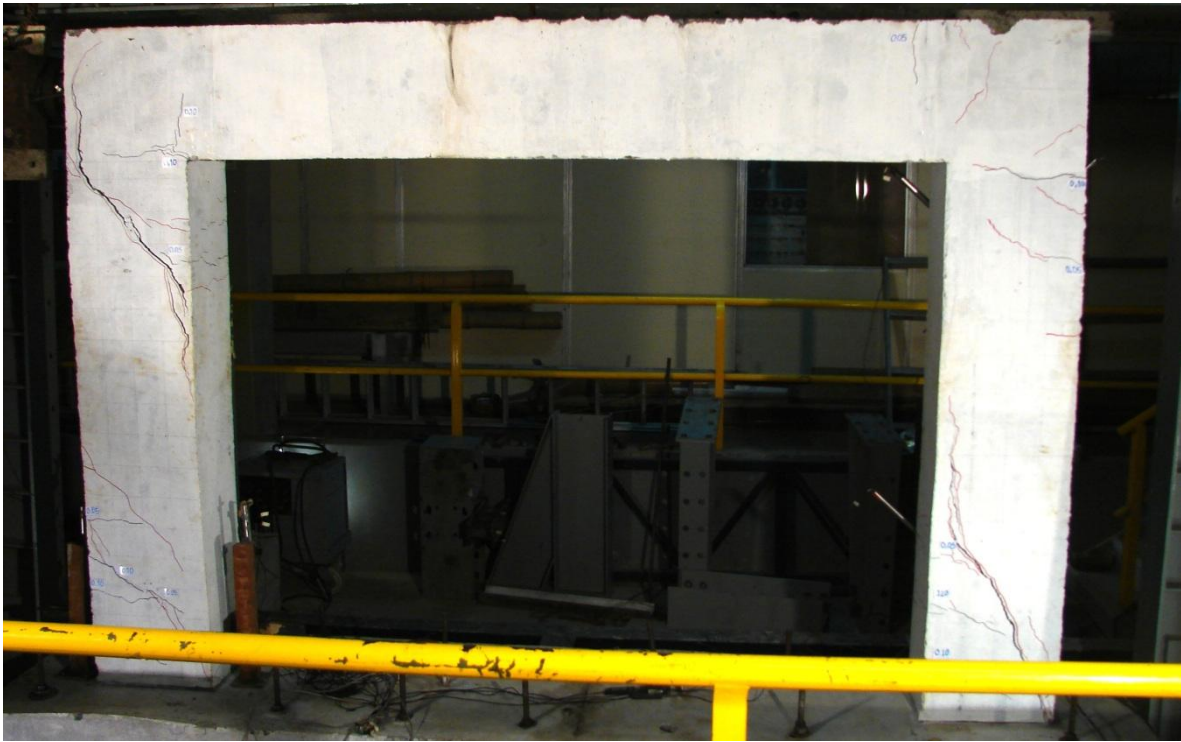
Figura 7.3. Estado final del pórtico *P2*

Para el ensayo de este pórtico no se previó falencias del anclaje de la viga de fundación. Por esta razón no se colocaron instrumentos con el fin de medir desplazamiento y levantamiento de la base del pórtico, y por lo tanto no fue corregido. El desplazamiento lateral en la parte superior se registró directamente mediante el LVDT L-11. La variación de este desplazamiento con respecto a la carga aplicada se presenta en la Figura 7.4, así como las fases de carga. Adicionalmente se identificaron 7 puntos clave que corresponden a estados de daño identificados durante el ensayo y estado final del pórtico. En la Tabla 7.2 se menciona el valor de carga, desplazamiento lateral y daño que representa cada uno de los puntos. En la Figura 7.4 se observa un cambio significativo de rigidez para una carga cercana a 40 kN, este valor corresponde a la carga necesaria para levantar el pórtico sobre su extremo este, lo que evidencia que hubo falencias en el sistema de anclaje del pórtico al marco de reacción y por lo tanto los desplazamientos obtenidos son mucho mayores a los esperados de acuerdo con la rigidez del pórtico.

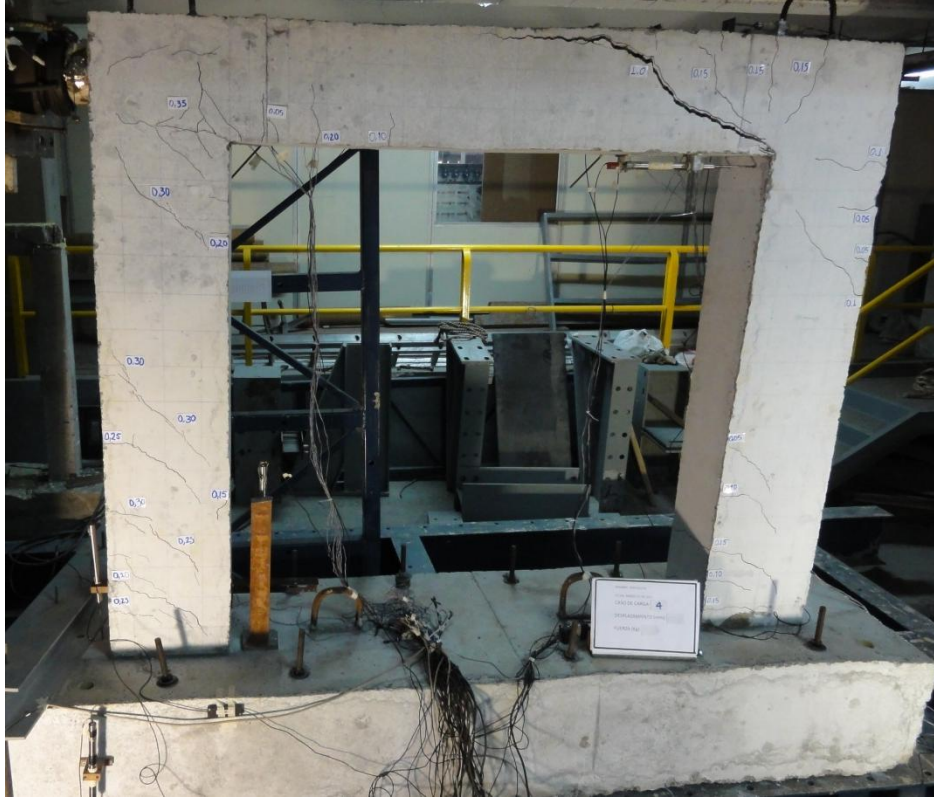
Figura 7.5. Estado final del pórtico *P3*

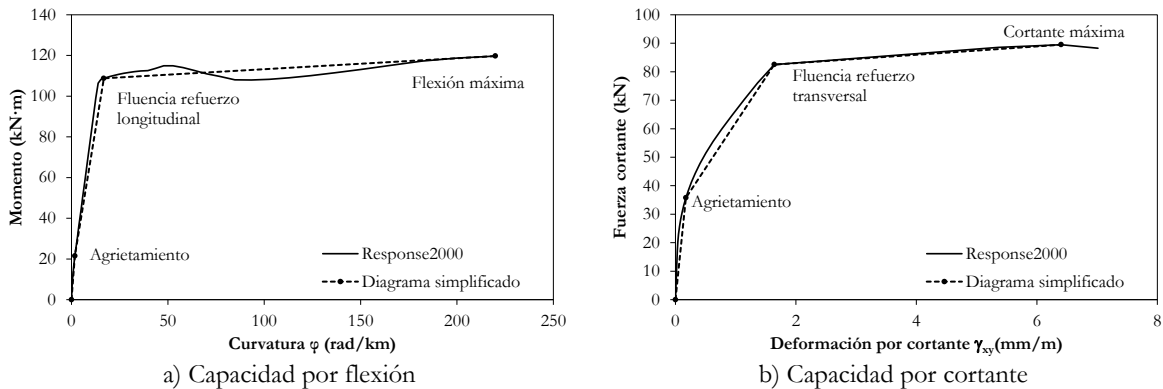
Figura 7.9. Capacidad a flexión y cortante sin considerar carga axial (viga)

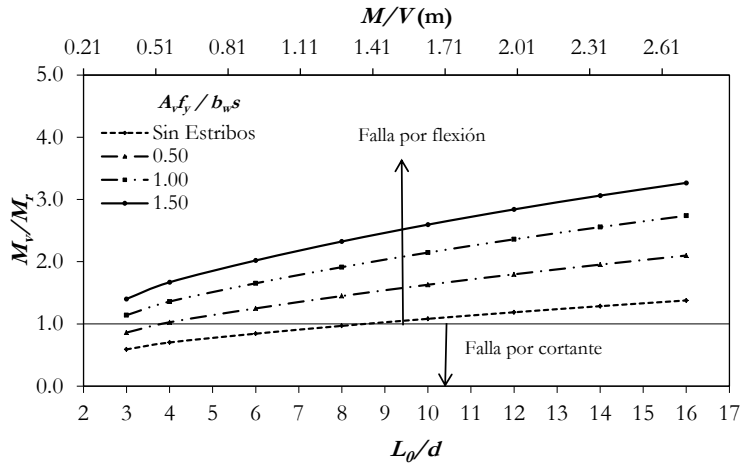
Figura B.31. Relación de falla con cuantía de $\rho = 1.0\%$
