**CARACTERIZACIÓN Y CLASIFICACIÓN GEOMECÁNICA DEL MACIZO
ROCOSO EN EL NIVEL VEINTIUNO DE LA MINA LA MARUJA (DISTRITO
MINERO DE MARMATO, CALDAS) PARA ESTIMAR LAS RECOMENDACIONES
DE ESTABILIDAD Y SOPORTE EN LA EXCAVACIÓN Y SU CORRELACIÓN CON
LAS ALTERACIONES HIDROTERMALES**

UNIVERSIDAD EAFIT

Trabajo de grado presentado como requisito parcial para optar el título de geólogo(a)

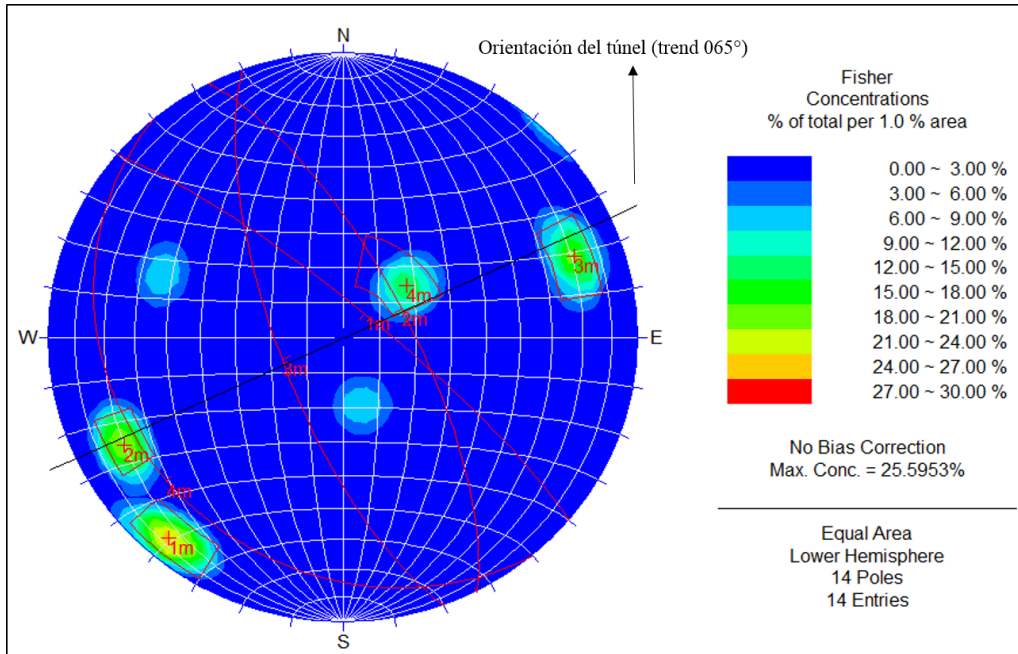
Figura 27. Principales familias de diaclasas y sus respectivos planos de la estación CB-06.

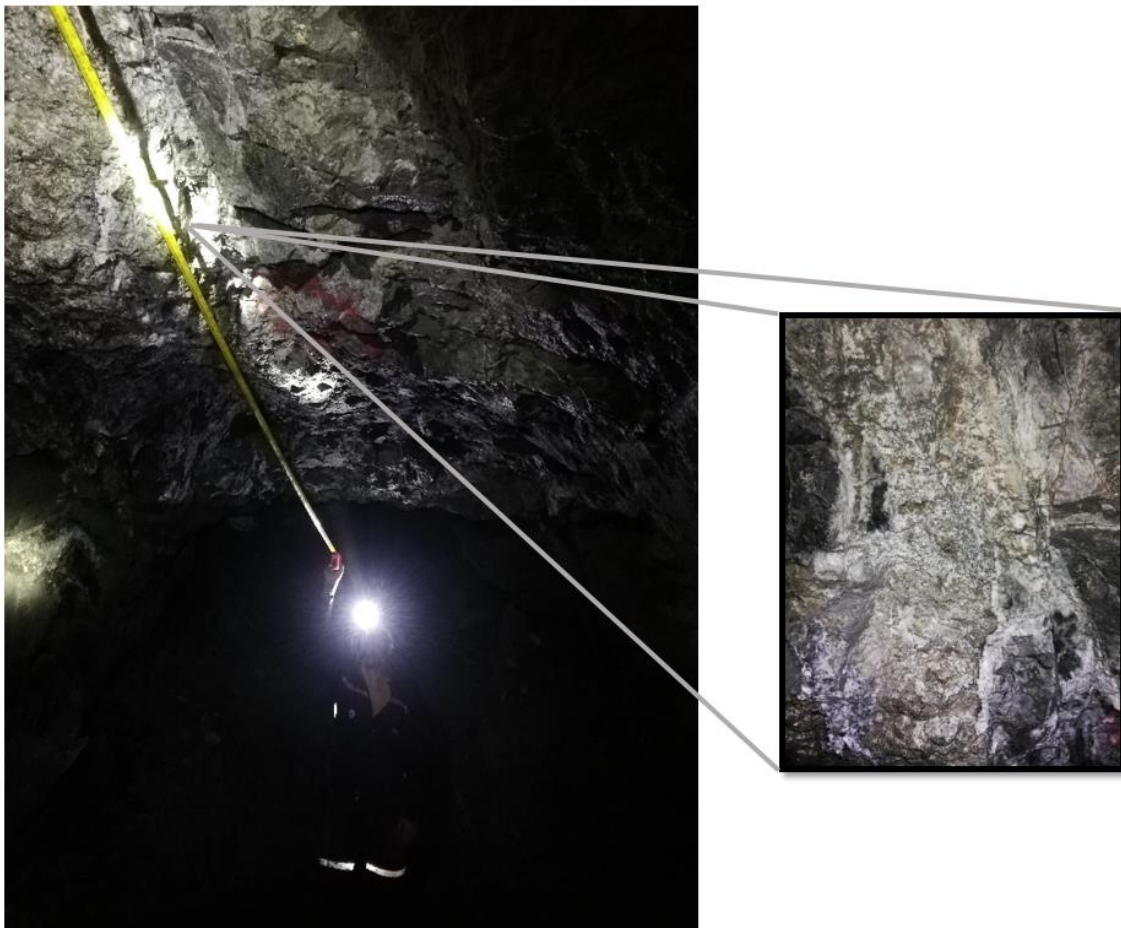
Figura 42. Fotografía veta Invasores Este.

Este tipo de veta está caracterizada como veta arcillosa (caolinita, esmectita y sericita) y por estar muy fracturada además de presencia de abundante agua. El valor obtenido por el sistema Q fue de 0.80 (muy pobre) y de RMR es de 59.1 (regular), no obstante, los 97 metros que se han avanzado en esta veta son de mejor calidad que la de Invasores Norte por lo que se recomienda en un inicio la remoción de cuñas mediante el proceso de desabombe para posteriormente colocar soportes como pernos en puntos específicos que mitiguen futuros accidentes.

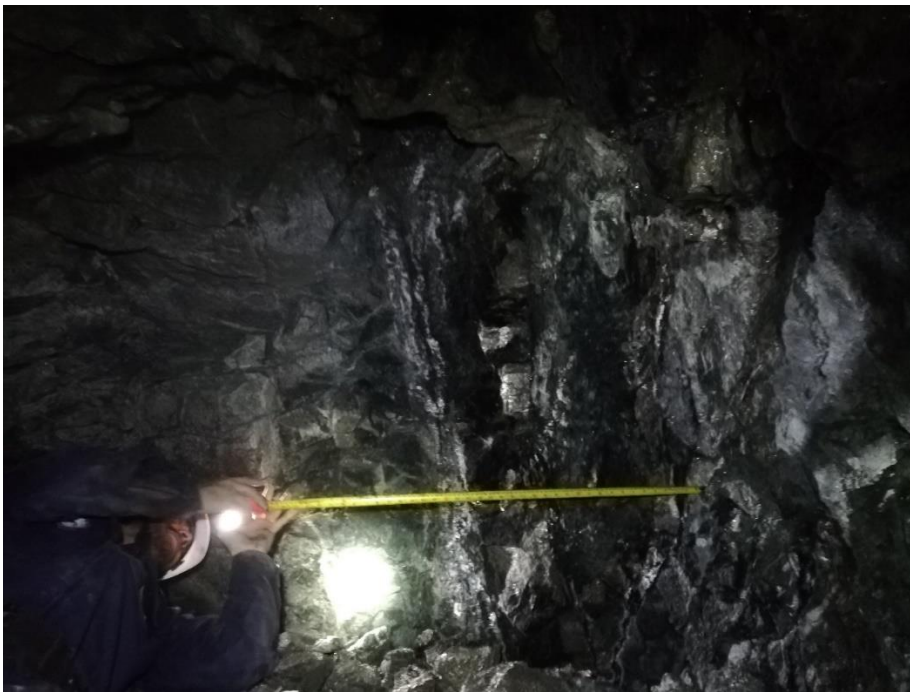
Figura 44. Fotografía veta Invasores Norte.

Esta veta queda al norte del nivel 21 al costado izquierdo de la cruzada principal con una longitud de 170 metros. Todo este tramo se encuentra sostenidos arcos de acero y madera entre arcos, debido a esto la toma de datos se realizó en el frente de explotación. El peso específico de la roca fue de 2.8 t/m^3 y La orientación de la excavación es 200 y un plunge 07 grados.

En este caso las cuñas presentes en esta estación indican factores de seguridad bueno, no obstante, las cuñas que se forman en la parte superior de la excavación son tan pequeñas que se recomienda desabombar para posteriormente colocar un sostenimiento más robusto ya que esta veta está caracterizada por un alto fracturamiento, el cual está relleno por arcillas (caolinita, esmectita y sericita) y sulfuros altamente meteorizados por el agua. Por ello se trabajó con $\phi_r = 20$ ya que el valor obtenido por el sistema Q fue de 9.20 (regular) y de RMR es de 34 (mala), Por lo que se recomienda en un inicio la remoción de cuñas mediante el proceso de desabombe para posteriormente colocar soportes más robustos que mitiguen futuros accidentes como arcos en acero con hastiales en madera.

Para el caso específico de las vetas blandas como la veta Invasores Norte y la veta Dolores, los sostenimientos deben ser más robustos como arcos o puertas de acero con hastiales de madera, puesto que estas vetas se encuentran muy fracturadas y altamente meteorizadas con presencia de arcillas como la caolinita, esmectita y sericita. Por consiguiente, este tipo de estructuras son peligrosas para las operaciones mineras.

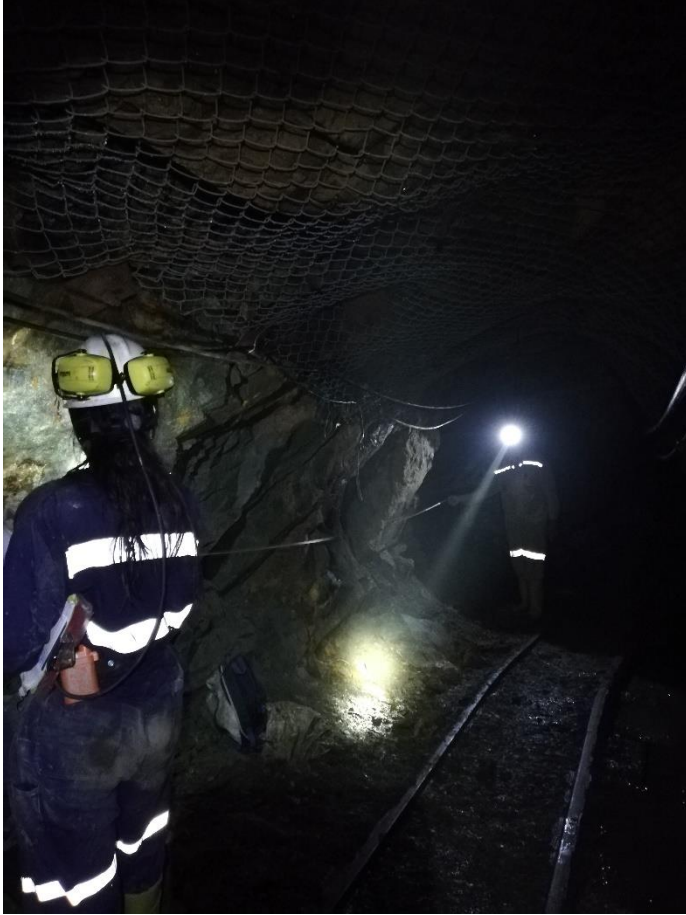
Figura 55. Fotografía veta 2511.

Esta veta se localiza al lado más sur del nivel 21 con unos 230 metros de longitud al costado izquierdo de la cruzada principal. Todo este tramo se encuentra con pernos ocasionales y algunos arcos de acero en puntos específicos. Esta excavación esta sobre la veta Y es una estructura paralela a la veta santa Inés.

Para esta veta se llevaron a cabo dos estaciones. La primera se realizó al este de la veta y el peso específico de la roca fue de 2.61 t/m³ y La orientación de la excavación es 270 y un plunge 04 grados.

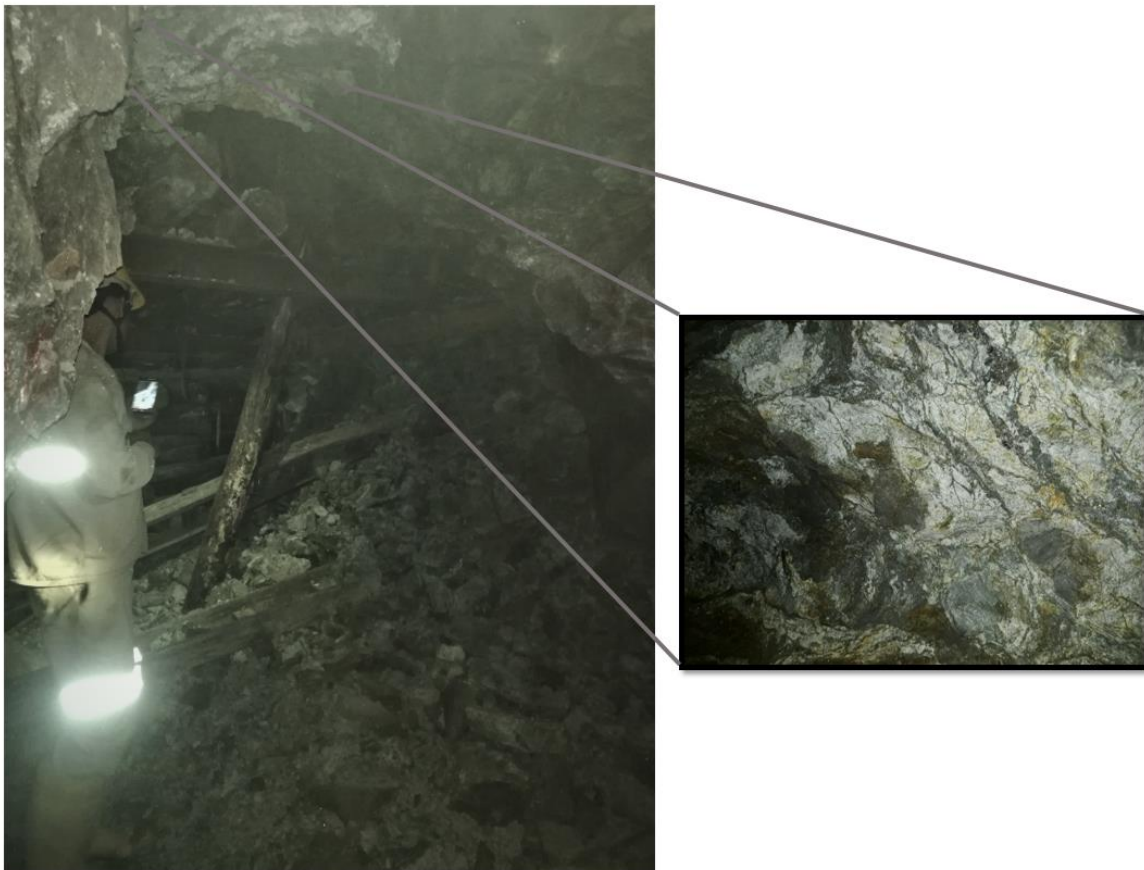
Figura 63. Fotografía veta Dolores.

Esta veta se localiza al lado más norte del nivel 21 con unos 203 metros de longitud, al costado izquierdo de la cruzada principal. Todo este tramo se encuentra sostenido por arcos de acero y madera entre arcos, debido a esto la toma de datos se realizó en el frente de explotación. El peso específico de la roca fue de 2.06 t/m^3 y La orientación de la excavación es 135 y un plunge 04 grados.

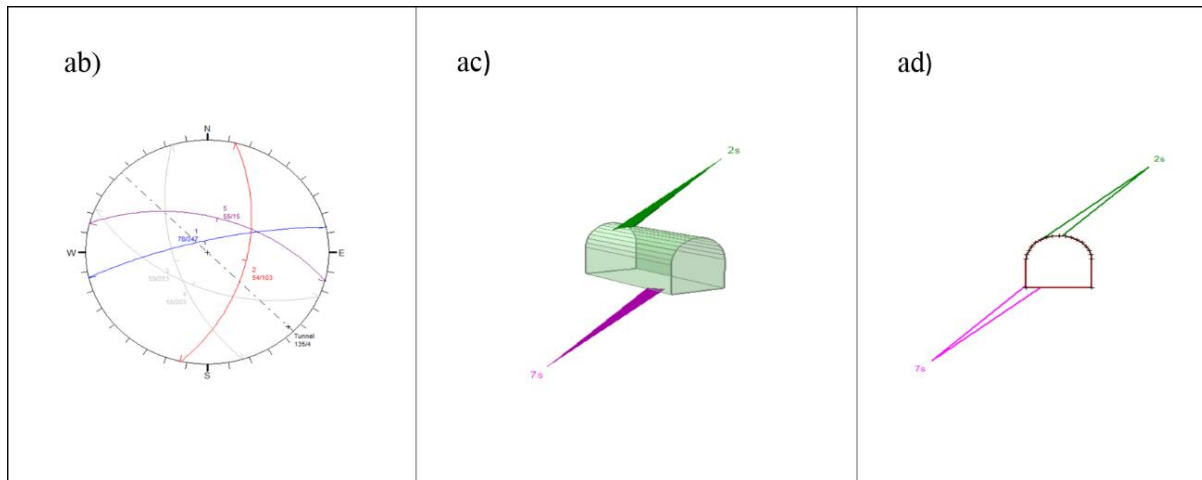
Figura 73.(ab) Representación estereográfica de los conjuntos de discontinuidades 1, 2 y 5 en el trazado del túnel con dirección 05/095. (ac) Cuñas formadas en el contorno de la excavación. (ad) Estabilización de cuñas.

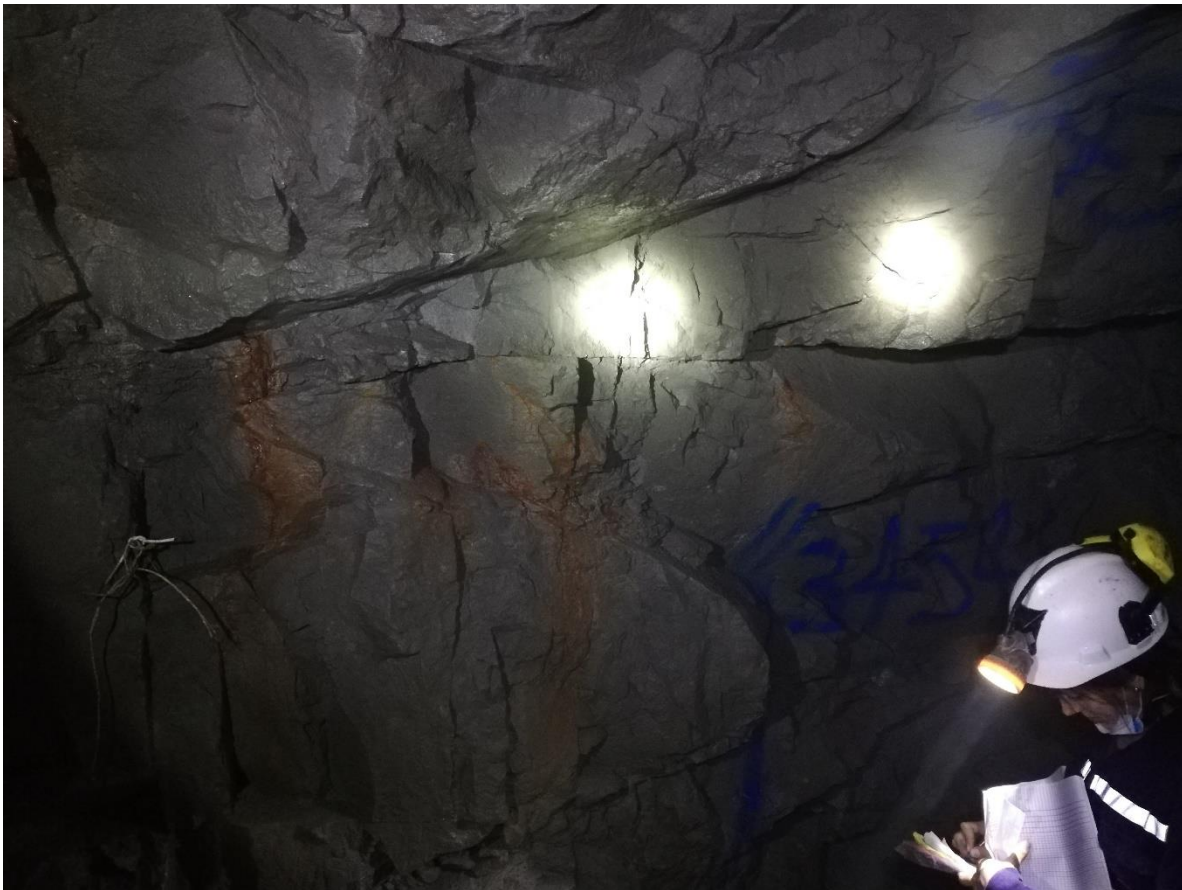
Figura 74. Fotografía veta Invasores Oeste.

Localizada a 146 metros desde la cruzada principal, cumple la función de conectar las dos vetas principales del lado norte del nivel 21 veta invasores y veta dolores además de que es el punto de acceso para la sobre guía ovejo. Esta cruzada mide 43 metros de longitud y aunque encuentra un despegue de la veta invasores la mayoría de este tramo está compuesta por roca sana. El peso específico de la roca fue de 2.7 t/m^3 y Su orientación es 344 con un plunge de 04.

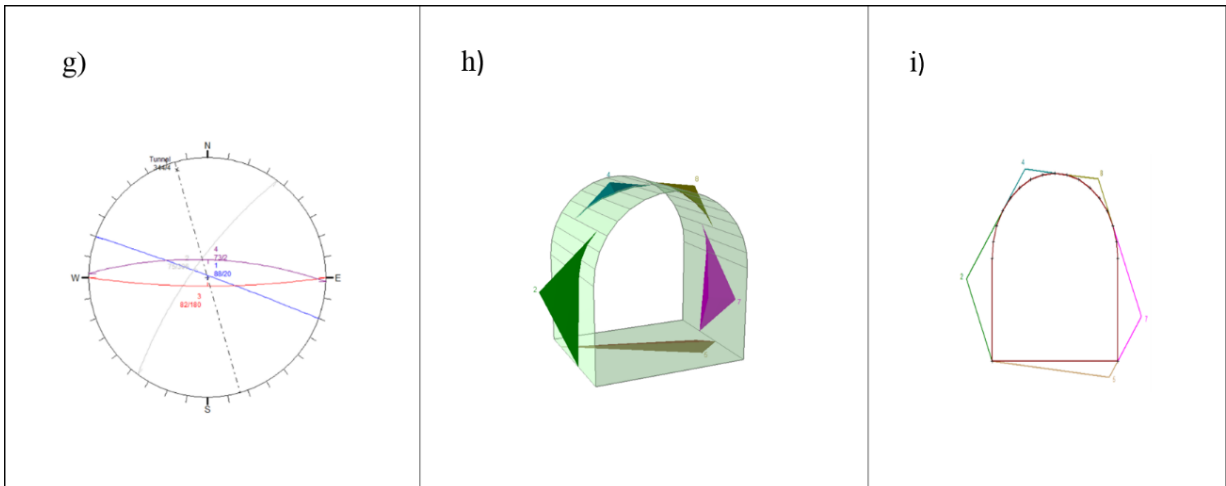
Figura 77. (g) Representación estereográfica de los conjuntos de discontinuidades 1, 3 y 4 en el trazado del túnel con dirección 04/344. (h) Cuñas formadas en el contorno de la excavación. (i) Estabilización de cuñas.

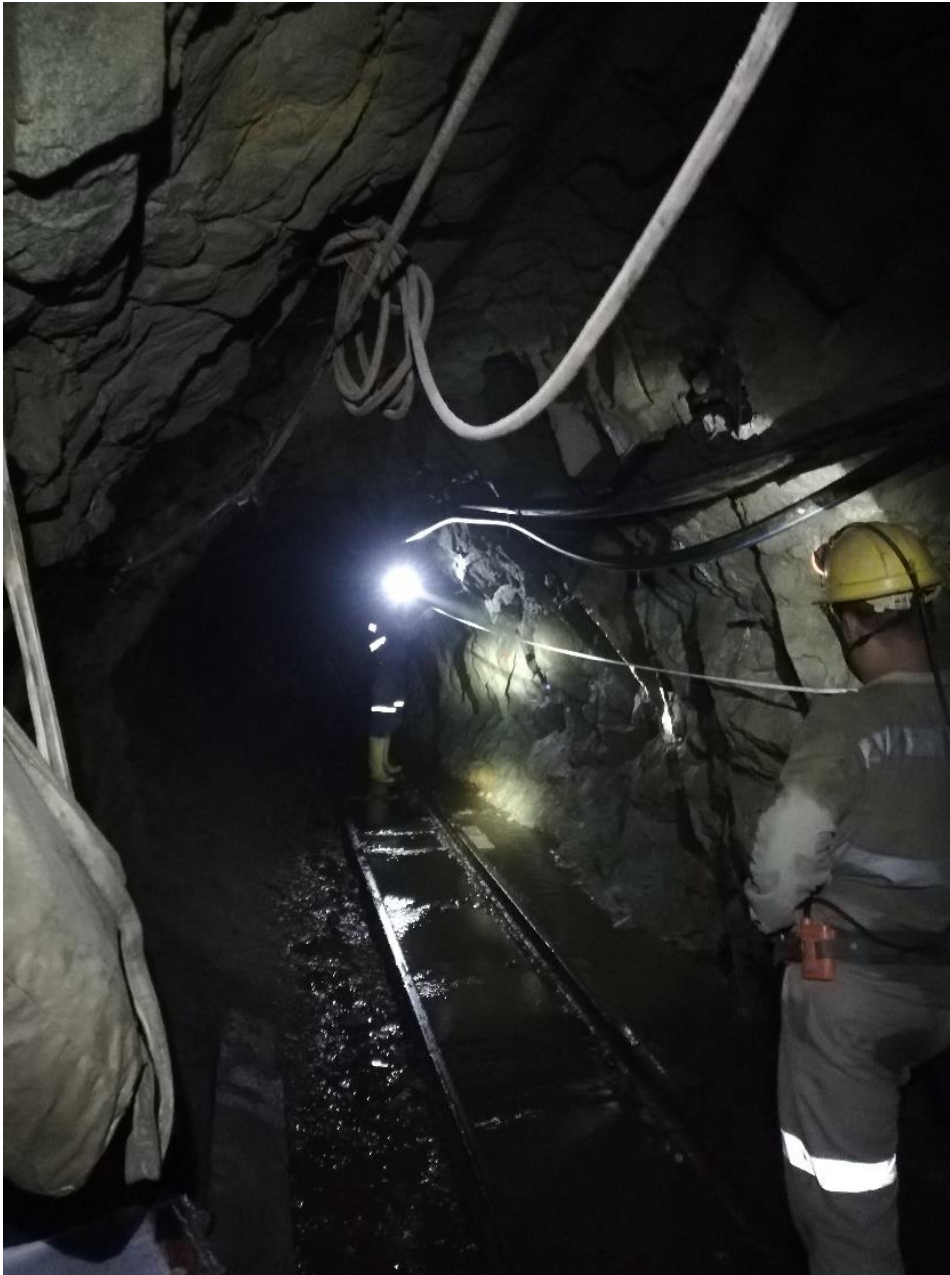
Figura 79. Fotografía de la guía paralela a veta Santa Inés.

Esta guía queda al sur del nivel 21 al costado izquierdo de la cruzada principal con una longitud de 260 metros. Todo este tramo se encuentra con pernos ocasionales ya que esta excavación esta sobre roca sana y paralela a la veta santa Inés. El peso específico de la roca fue de 2.45 t/m^3 y La orientación de la excavación es 105 y un plunge 04 grados.

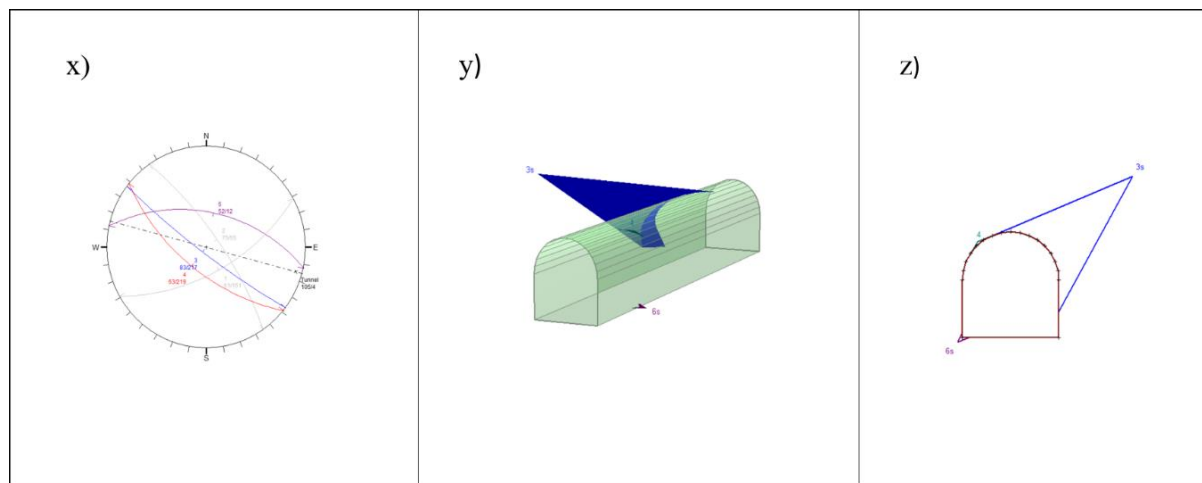
Figura 88. (x) Representación estereográfica de los conjuntos de discontinuidades 3, 4 y 5 en el trazado del túnel con dirección 04/105. (y) Cuñas formadas en el contorno de la excavación. (z) Estabilización de cuñas.
