**EVALUACIÓN EXPERIMENTAL DE LA RESPUESTA
FUERA DEL PLANO DE MUROS DE MAMPOSTERÍA, NO
REFORZADA Y REFORZADA CON FRANJAS DE MALLAS
ELECTROSOLDADAS Y MORTERO**

Trabajo de grado para optar al título de Magíster en ingeniería

**UNIVERSIDAD EAFIT
MAESTRÍA EN INGENIERÍA
MEDELLÍN
2019**

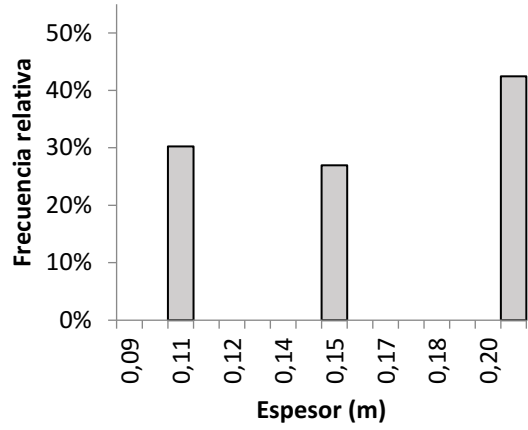
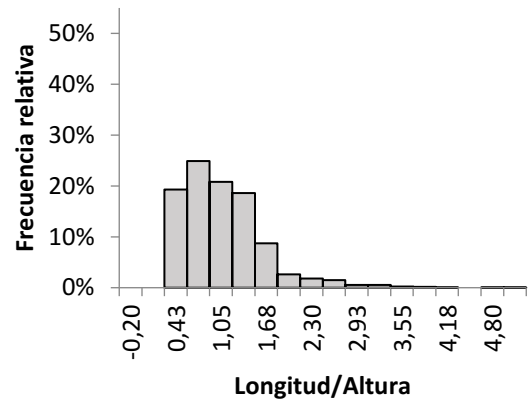
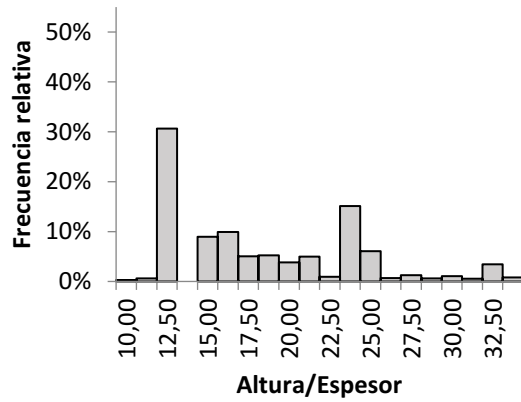
El histograma del parámetro longitud/altura muestra que aproximadamente el 92% de los muros presentan una relación que se encuentra entre 0,113 y 1,52. Por otro lado, la relación altura/espesor no muestra una tendencia clara a la concentración, sino que está distribuida en un intervalo relativamente ancho, siendo la moda 11,5, representando poco más del 20% del total de la muestra.

Figura 2.3 Histograma de los datos registrados

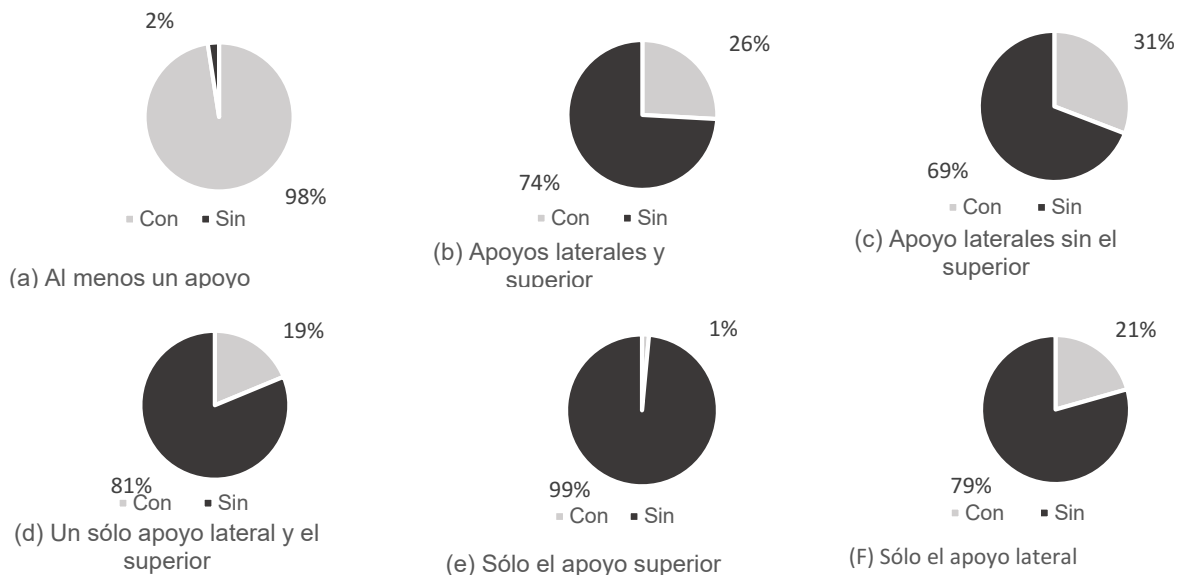
La Figura 2.5 presenta la distribución de las condiciones de apoyo de la base de datos. Cerca del 46% de los muros presentan al menos el apoyo superior, mientras que el 96% de los muros presentan al menos un apoyo lateral (el apoyo inferior se considera siempre presente). Adicionalmente, la figura muestra la proporción de muros que tienen cada una de las condiciones de apoyo posible; se observa que el 31% de los muros se encuentran apoyados en ambos costados, en la parte inferior y se encuentran libres en la parte superior; el 26% de los muros se encuentran apoyados en ambos costados, en la parte inferior y en la parte superior; el 21% de los muros sólo presentan un apoyo lateral y presentan el apoyo inferior; el 19% de los muros presentan apoyos en la parte superior, inferior y en un solo costado, el 2% sólo tienen apoyo en la parte inferior y el 1% sólo tienen apoyo en la parte superior y en la parte inferior.

Figura 2.5 Condiciones de apoyo de los muros

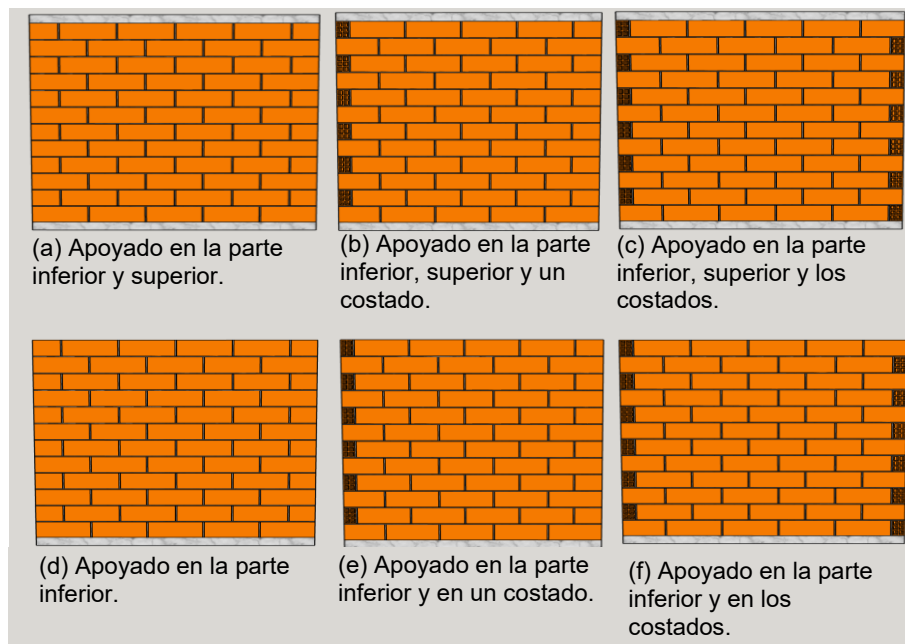
Las condiciones de apoyo se eligieron siguiendo dos parámetros básicos: los ensayos realizados en la literatura y las variables independientes que se querían evaluar. La influencia de la resistencia a tracción del mortero en la capacidad de los muros de mampostería no reforzada a cargas fuera de su plano, era una de las variables que se quería evaluar, en consecuencia, se eligió la condición que aparece en la Figura 3.1 (a) porque es la condición en donde se puede medir de forma más directa esta variable. Además, se escogió la condición que aparece en la Figura 3.1 (e) porque es una condición de apoyo que es muy poco frecuente en los ensayos de la literatura y que es frecuente en las construcciones colombianas.

Figura 3.1 Condiciones de apoyo de los muros de mampostería no reforzada

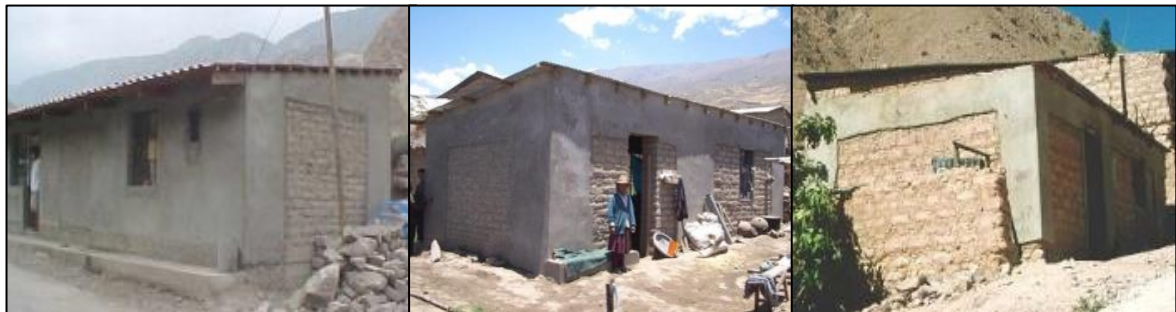
El modelo teórico utilizado para predecir el comportamiento de los muros de mampostería reforzados con el método de las franjas de mallas electrosoldadas y mortero es el que se presenta en San Bartolomé y Quiun (2015). Los estados límites últimos presentados en este modelo corresponden a fallas debidas a la ruptura de la traba que existe entre algunos muros y la falla fuera del plano del muro. El modelo busca que todos los esfuerzos de tracción sean soportados por las franjas y los esfuerzos de compresión sean tomados por la mampostería y el mortero. A continuación, se presentan los modelos teóricos desarrollados durante las investigaciones peruanas, los cuales se van a adaptar según las características geométricas de los muros de mampostería típicos en Colombia. Adicionalmente, las figuras 4.1 (a), (b) y (c) presentan a modo de ejemplo el reforzamiento de viviendas en Perú con esta metodología.

(a) Vivienda 1

(b) Vivienda 2

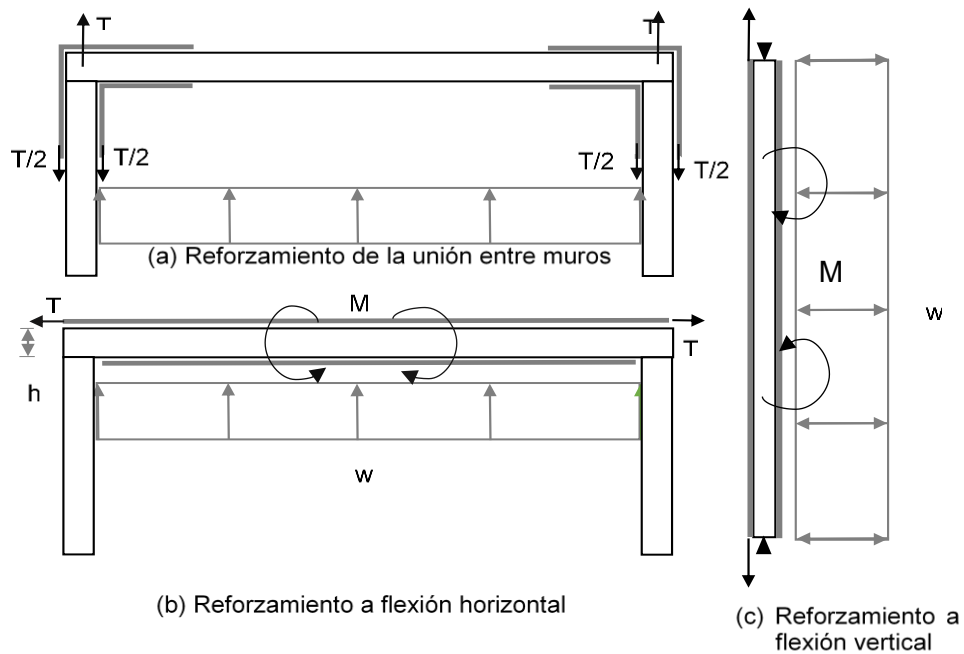
Figura 4.2 Modelo de resistencia para las traveses entre los muros de mampostería

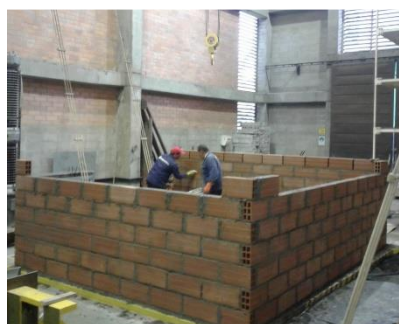
Figura 5.8 Construcción de los ensayos 1-T3-7-328-V-S (frente) y 2-T3-7-408-V-S (fondo)

La construcción de los muros de mampostería se hizo por medio de personal con experiencia en el sector de la construcción. Las indicaciones que se le dieron a los trabajadores en cuanto a la metodología de construcción fueron pocas porque se pretendía que los muros representaran lo mejor posible la realidad. Las figuras 5.8 a 5.13 muestran el proceso constructivo, el reforzamiento y el montaje de algunos ensayos.

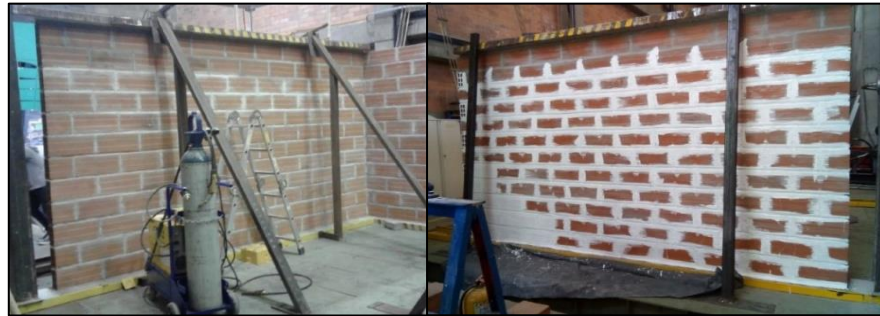
(a) Vista norte

(a) Vista sur

Figura 5.10 Construcción de los ensayos 2-T3-7-408-V-S

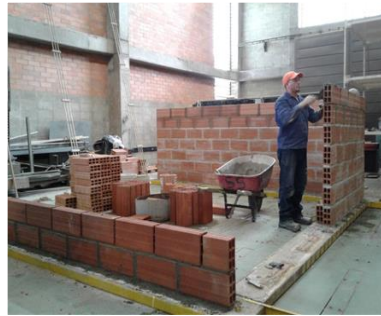
Figura 5.11 Construcción de los ensayos 6-T1-1-325-0-S (frente) y 7-T2-1-408-0-S (fondo)

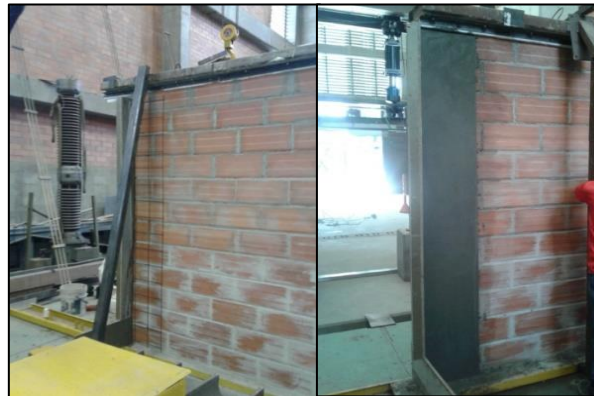
(a) Colocación de la malla electrosoldada

Figura 5.12 Construcción en el ensayo 8-T1-1-325-0-R

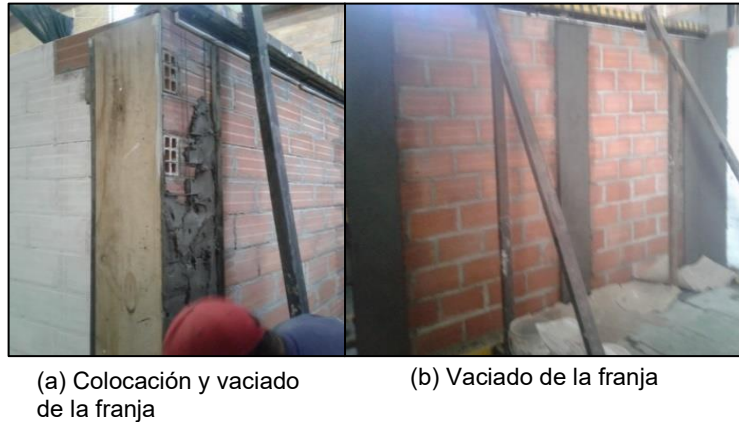
Figura 5.13 Construcción de las franjas en el ensayo 9-T2-1-408-0-R

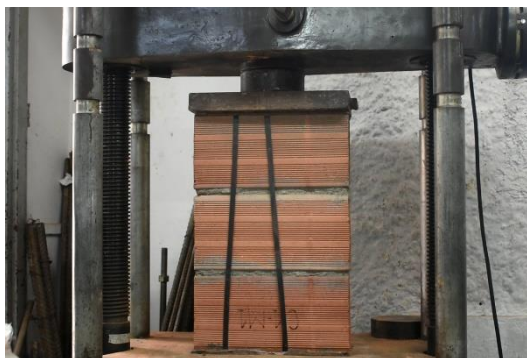
Para evaluar la resistencia a compresión de las piezas de mampostería utilizadas en el proyecto, se elaboraron 6 muretes de tres piezas con juntas de mortero de 10 mm, las cuales fueron sometidas a pruebas de compresión de acuerdo con la Norma Técnica Colombiana 3495. La Figura 5.14 muestra el proceso de elaboración de las pruebas de compresión y la Tabla 5.7 presenta los resultados de la resistencia a la compresión de la mampostería utilizada en los ensayos.

Figura 5.14 Ensayo a compresión de muretes de mampostería

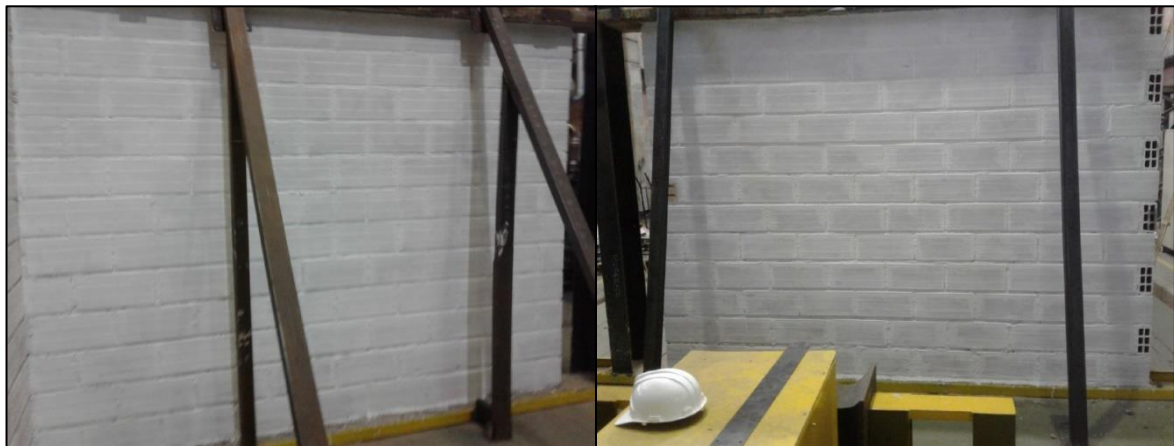
El muro no presentó daños visibles en las diferentes etapas. Las figuras 6.1 (a), 6.1 (b), 6.2 (a) y 6.2 (b) muestran que el muro no presenta daños o grietas visibles a simple vista, luego de la última etapa en donde se expuso el muro a una aceleración de 0,95 g. La resistencia del muro a aceleraciones fuera del plano fue mayor a la capacidad de la mesa de imponerlas. Es decir, no se pudo llegar a la falla del muro; sin embargo, la información recolectada permite tener un límite inferior de la capacidad de dicho muro.

Figura 6.1 Estado del muro luego del ensayo 1-T3-7-328-V-S

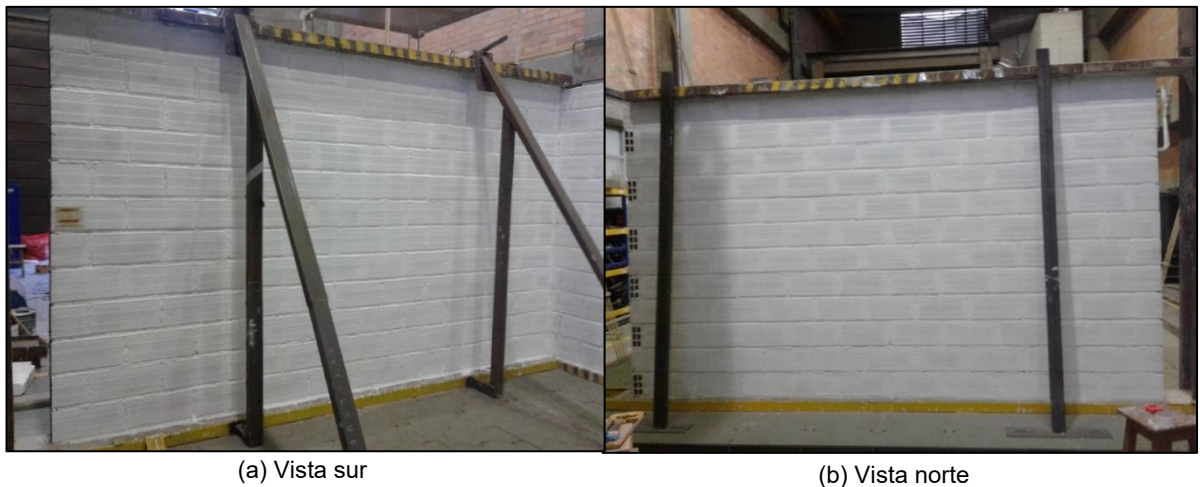
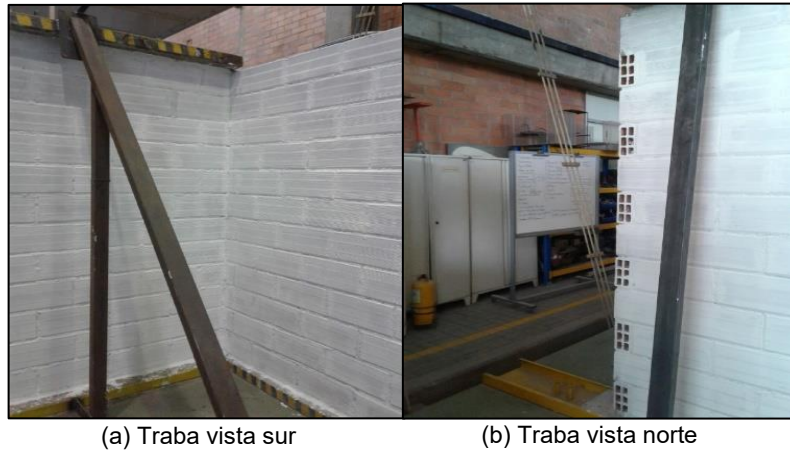
El muro no presentó grietas o daños visibles durante cada una de las etapas del ensayo. Las figuras 6.4 (a), 6.4 (b), 6.5 (a) y 6.5 (b) muestran que el muro no presenta ningún daño a simple vista, luego de ser sometido a una aceleración final aproximada de 0,95 g. Al igual que el ensayo anterior, no se pudo llegar a la capacidad última del muro debido a que se llegó a la capacidad última de la mesa vibradora de imponer aceleraciones para las cargas manejadas. Sin embargo, la información recolectada es útil porque permite tener un límite inferior de la capacidad del muro.

Figura 6.4 Estado del muro luego del ensayo número 2-T3-7-408-V-S

Figura 6.5 Estado del muro luego del ensayo número 2-T3-7-408-V-S

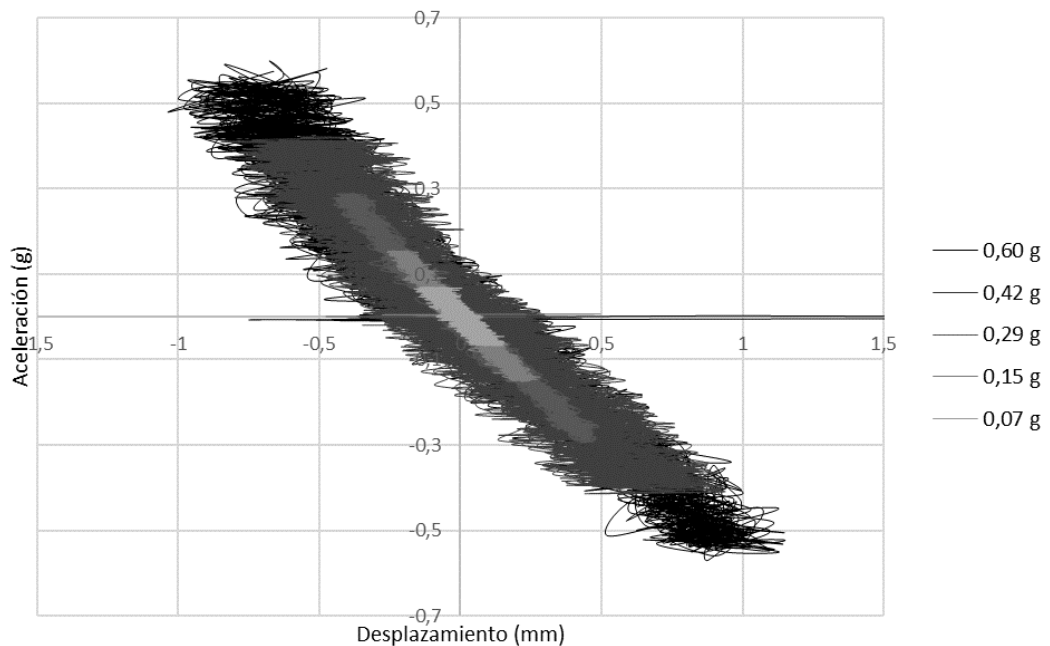
La Figura 6.6 muestra los registros de desplazamiento del LVDT y los registros de aceleración del acelerómetro, que se encontraban a la mitad de la altura del muro. Al igual que en la Figura 6.3, se observa que el muro presentó un comportamiento elástico lineal, empero se presentó un leve aumento de la pendiente debido a que la carga axial sobre el muro incrementaba a medida que la aceleración se acrecentaba, ver explicación en la Sección 5.2.1. Se resalta que esta curva es errática porque el ensayo es dinámico.

Figura 6.6 Curva desplazamiento-aceleración del muro del ensayo 2-T3-7-408-V-S

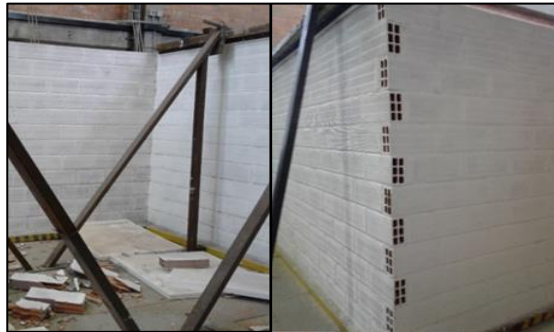
(a) Traba vista norte (b) Traba vista sur

Figura 6.8 Estado de la traba luego del ensayo 3-T2-7-328-0-S

El muro del ensayo número 3-T2-7-328-0-S no presentó daño aparente y los videos en cámara lenta no muestran ningún indicio de daños o presencia de grietas horizontales o laterales. Luego del ensayo y luego de ser sometido a una aceleración de 1,05 g, se observó que la traba entre el muro en estudio y el muro que lo interceptaba de forma ortogonal no presentó ningún daño o desprendimiento aparente. Igualmente, en la cara sur y norte no se observó ningún indicio de daños o grietas. Las figuras 6.7 (a), 6.7 (b), 6.8 (a) y 6.8 (b) muestran las condiciones del muro luego del ensayo.

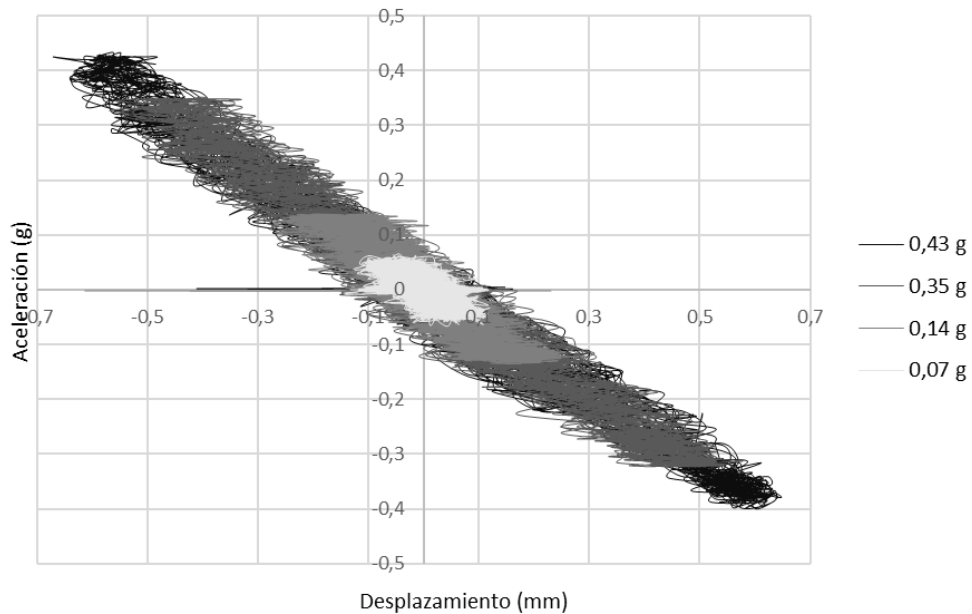
La Figura 6.9 grafica el desplazamiento registrado por el LVDT y la aceleración registrada por el acelerómetro. Al igual que en las relaciones desplazamiento-aceleración del ensayo número 1-T3-7-328-V-S y número 2-T3-7-408-V-S se presentó un comportamiento elástico lineal. Sin embargo, la pendiente promedio de la curva de la Figura 6.9 es menor a la pendiente promedio de las curvas expuestas en la Figura 6.3, lo que quiere decir que el cambio de conexión en la parte superior hace que el muro del ensayo número 3-T2-7-328-0-S tenga una menor rigidez que el muro del ensayo número 1-T3-7-328-V-S.

Figura 6.9 Curva desplazamiento-aceleración del muro del ensayo 3-T2-7-328-0-S

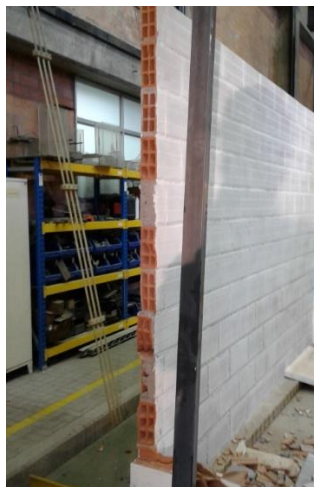
El muro del ensayo número 4-T2-7-408-0-S falló durante la etapa número 7 con una aceleración última de 1,05 g. La falla ocurrió cuando el muro se desprendió de la traba que existía con el muro que lo interceptaba, tal como lo muestra la Figura 6.10. Los ladrillos, del muro que se encontraban trabados con el otro muro, fallaron por tracción; esta falla implica que a los modelos teóricos se le debe agregar otro estado límite último que es la resistencia a tracción del ladrillo cuando se presenta la misma configuración que tenía el ensayo.

Cuando los ladrillos fallaron a tracción, los dos muros se desprendieron y en consecuencia el muro en estudio perdió la condición de apoyo lateral y quedó como si sólo estuviera apoyado en la parte superior e inferior. Cuando esto ocurrió el muro tuvo una grieta a una altura aproximada del 70% de su altura que fue la causa de la falla. Este tipo de falla es típica de los muros de mampostería no reforzada que se encuentran apoyados en la parte inferior y articulados en la parte superior. Las figuras 6.11 y 6.12 muestran los momentos exactos de la falla del muro desde una vista diagonal y vista norte.

Figura 6.10 Conexión lateral luego de la falla del ensayo 4-T2-7-408-0-S

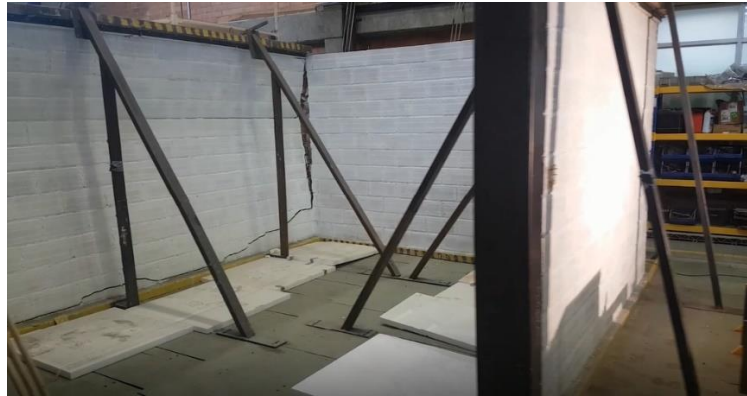
Figura 6.11 Momento exacto de la falla del muro del ensayo 4-T2-7-408-0-S (vista diagonal)

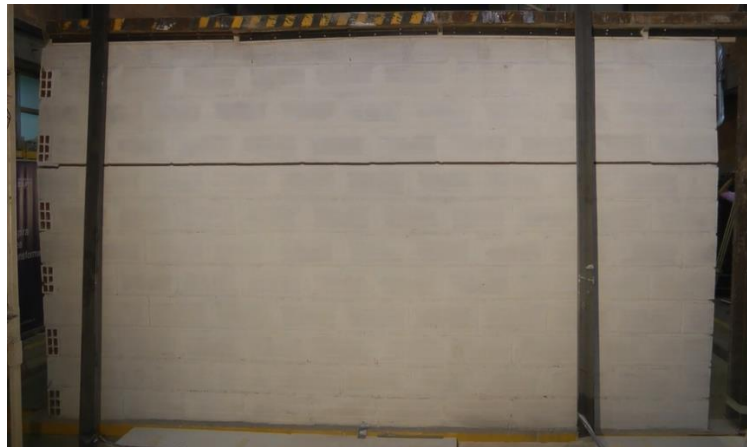
Figura 6.12 Momento exacto de la falla del muro del ensayo 4-T2-7-408-0-S (vista norte)

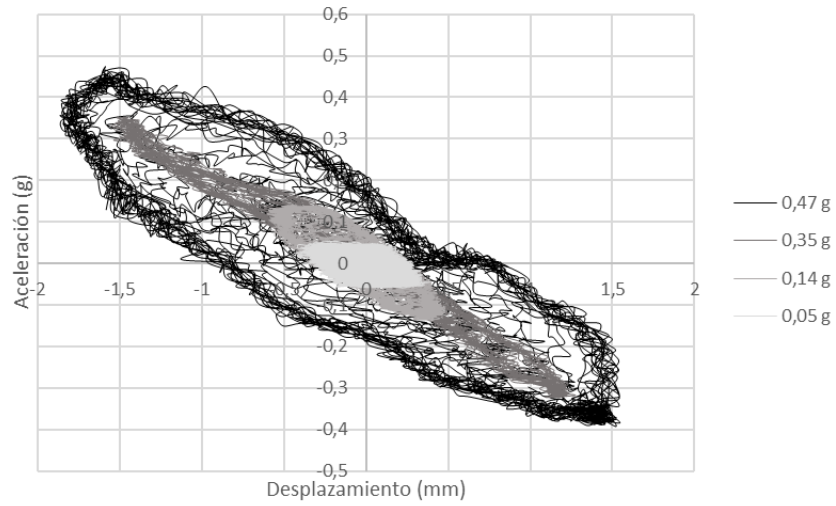
La Figura 6.13 grafica el desplazamiento, registrado por el LVDT, versus la aceleración, registrada por el acelerómetro. El comportamiento del muro fue elástico y lineal, sin embargo, durante la tercera etapa se nota un leve cambio de pendiente que puede ser ocasionado por el hecho de que el muro empieza a sufrir daños o fisuración. Además, durante la cuarta etapa se observa que el ciclo deja de comportarse de forma lineal, esto puede ser ocasionado por daños o fisuraciones ocurridas a medida que aumenta la aceleración.

Figura 6.13 Curva desplazamiento-aceleración del muro del ensayo 4-T2-7-408-0-S

compara la curva desplazamiento-aceleración presente en la Figura 6.21 con la curva desplazamiento-aceleración presente en la Figura 6.13, se puede constatar que la pendiente promedio de la curva del ensayo número 4-T2-7-408-0-S es mayor a aquella del ensayo número 7-T2-1-408-0-S. Esto indica que la resistencia a tracción del mortero tiene influencia en la rigidez y resistencia del muro a aceleraciones fuera del plano.

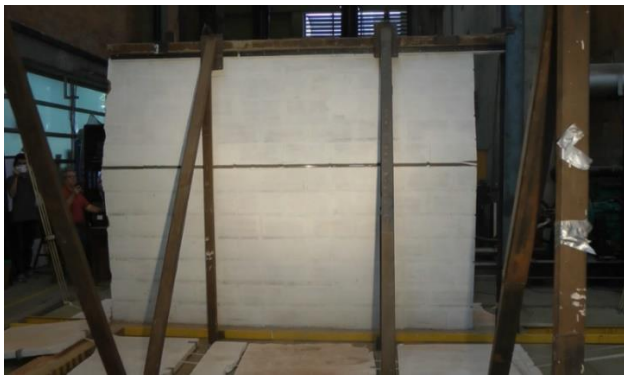
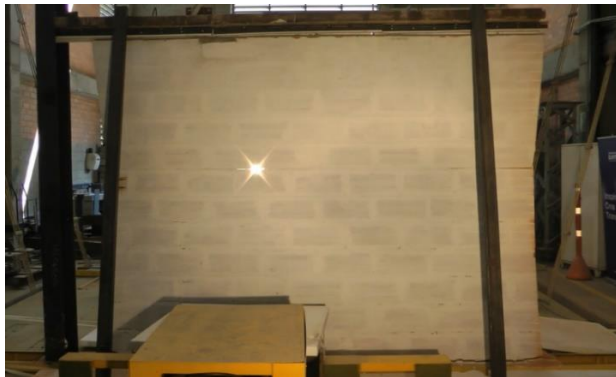
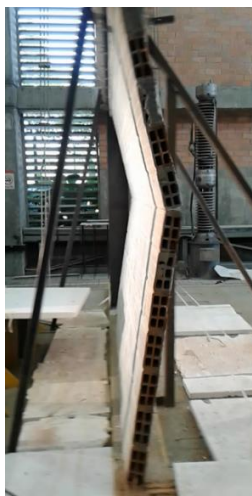
El muro falló en la etapa número 9 con una aceleración última de 0,89 g; éste presentó una falla típica de un muro de mampostería no reforzada que se encuentra apoyado en la parte inferior y superior. Se observa una grieta horizontal a una altura equivalente al 60 % de la altura del espécimen y una grieta en la parte inferior del muro. Estas dos grietas junto al giro del muro en la parte superior son los que provocaron la inestabilidad y el colapso del muro de mampostería.

Las figuras 6.15 a 6.17 muestran el momento exacto cuando falla el muro de mampostería, se observan las grietas horizontales producidas por el giro de los dos tramos de muro y el comportamiento en forma de cuerpo rígido de ambos tramos, tal como lo describe el modelo de Doherty *et al.* (2002).

Figura 6.15 Momento exacto de la falla del muro del ensayo 5-T1-7-325-0-S (vista norte)

Figura 6.16 Momento exacto de la falla del muro del ensayo 5-T1-7-325-0-S (vista sur)

Figura 6.17 Momento exacto de la falla del muro del ensayo 5-T1-7-325-0-S (vista este)

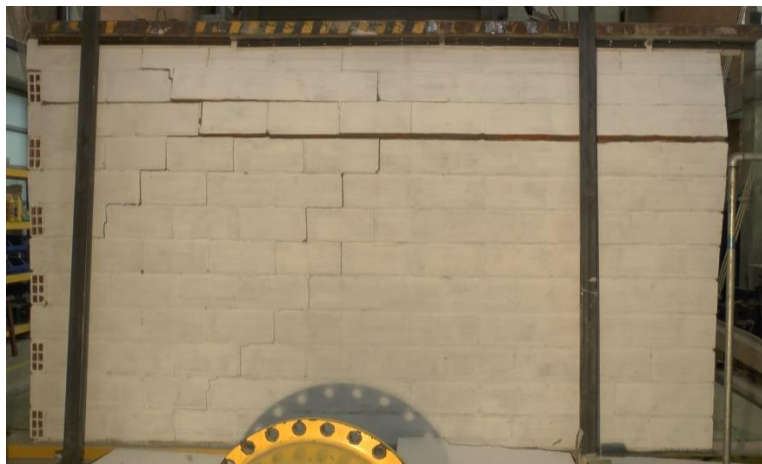
El muro durante etapas tempranas presentó una grieta horizontal a una altura equivalente al 75 % de su altura y presentó un conjunto de grietas diagonales que interceptaban a la grieta horizontal. Además, en las últimas etapas se observó desprendimientos entre las piezas superiores que se encontraban trabadas con el muro que interceptaba de forma ortogonal el muro en estudio. Sin embargo, a diferencia del ensayo número 4-T2-7-408-0-S este desprendimiento no se dio en toda la altura del muro. La Figura 6.20 muestra el momento exacto antes de la falla del muro.

Figura 6.20 Momento de la falla del muro del ensayo 7-T2-1-408-0-S (vista norte)

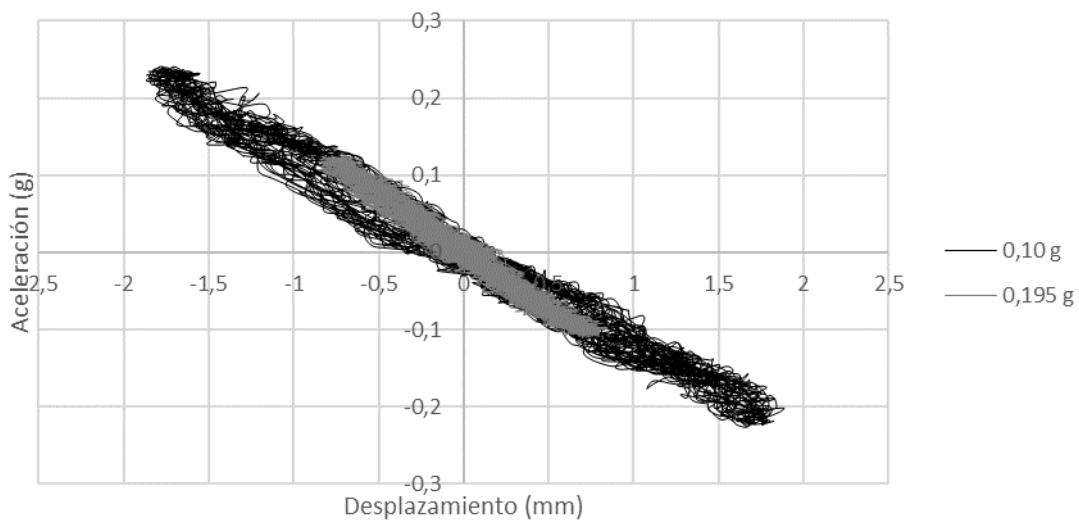
Figura 6.21 Curva desplazamiento-aceleración del muro del ensayo 7-T2-1-408-0-S

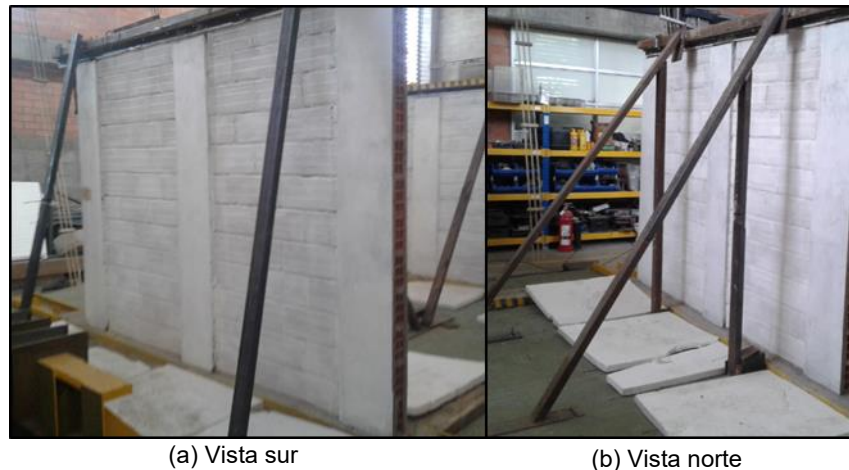
El ensayo número 8-T1-1-325-0-R estuvo compuesto por una réplica del muro del ensayo número 6-T1-1-325-0-S, pero a diferencia de éste, el muro se reforzó con franjas de mallas electrosoldadas y mortero. El muro contó con tres franjas a cada lado: dos franjas en los extremos y una en la mitad. El espesor de la franja era de aproximadamente 3 cm, el ancho de la franja era de 35 cm, la separación entre ejes de malla fue de 145 cm y cada franja contaba con 2 cuadrículas de malla electrosoldada, tal como se muestra en las figuras 5.5, 6.22 (a) y 6.22 (b). Como se mencionó en la Tabla 5.1, el ensayo número 8-T1-1-325-0-R estuvo compuesto por un muro con una longitud de 3,25 m, una altura de 2,4 m, un espesor de 9 cm y un mortero de 1 MPa. Al igual que el ensayo número 6-T1-1-325-0-S, durante la construcción del muro se fisuró el muro a medida que se ponían las hiladas de ladrillos con el propósito de eliminar la resistencia a tracción del mortero.

Figura 6.22 Apariencia del muro del ensayo 8-T1-1-325-0-R

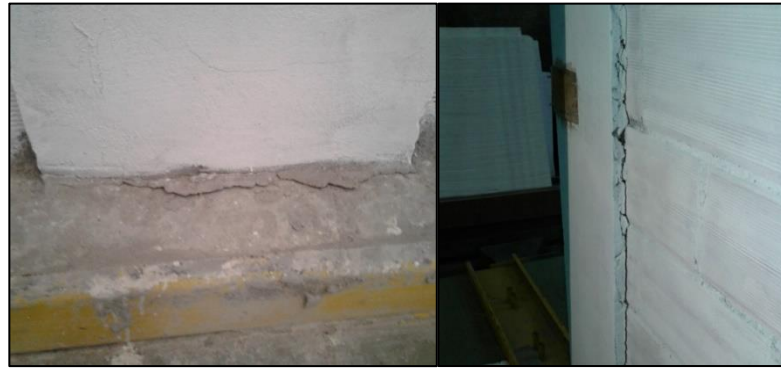
El muro presentó algunas grietas en la base en las últimas etapas del ensayo y desprendimientos entre las franjas y el muro, tal como se muestra en las figuras 6.23 (a) y (b). El muro falló luego de ser sometido a una aceleración máxima de 0,81 g registrada en la base de la mesa vibradora; sin embargo, se resalta que el muro soportó 4 etapas en donde se le expuso a aceleraciones iguales o superiores a 0,77 g.

(a) Parte inferior de una de las franjas

Figura 6.23 Daño local del muro antes del colapso ensayo 8-T1-1-325-0-R

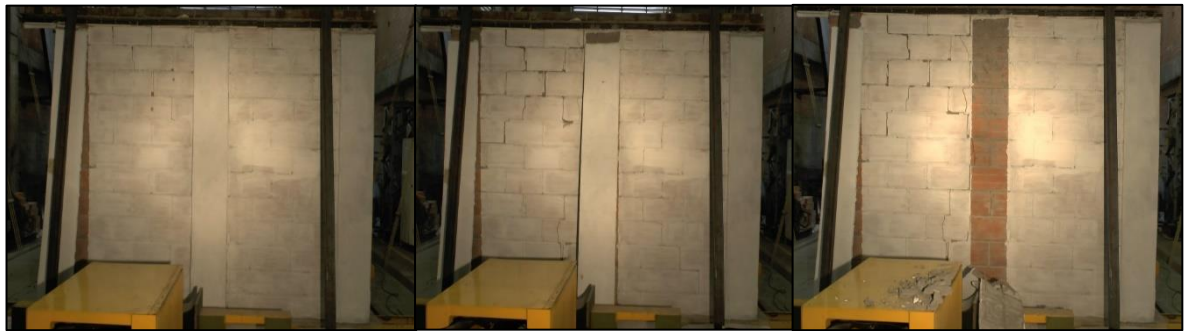
Las figuras 6.24 (a), (b) y (c) muestran la secuencia de la falla, la cual se presentó luego de que se desprendiera una de las franjas del muro. Este desprendimiento provocó la falla de la parte izquierda del muro y desprendimiento de otras de las franjas. Los resultados experimentales muestran que las franjas de mallas electrosoldadas aumentaron por más de 4 veces la resistencia a aceleraciones fuera del plano cuando se compara esta prueba con el 6-T1-1-325-0-S. Se resalta que este reforzamiento podría funcionar aún mejor si se conectaran las franjas de cada lado por medio de ganchos para mantener la unión entre el muro y la franja, y si éstas se anclaran a la viga de fundación.

Figura 6.24 Momento de la falla del muro del ensayo 8-T1-1-325-0-R

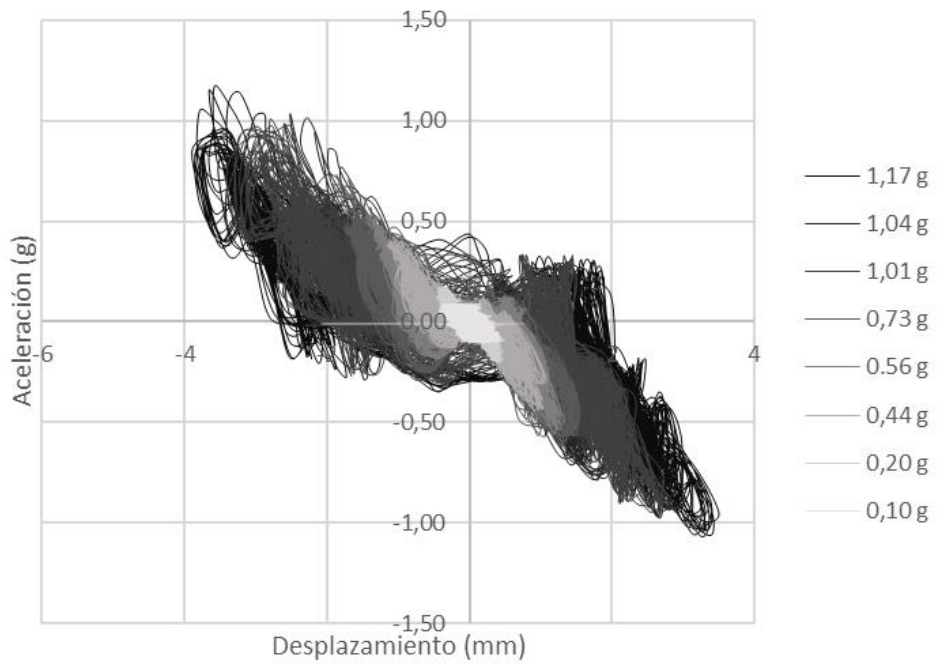
Figura 6.25 Curva desplazamiento-aceleración del muro del ensayo 8-T1-1-325-0-R

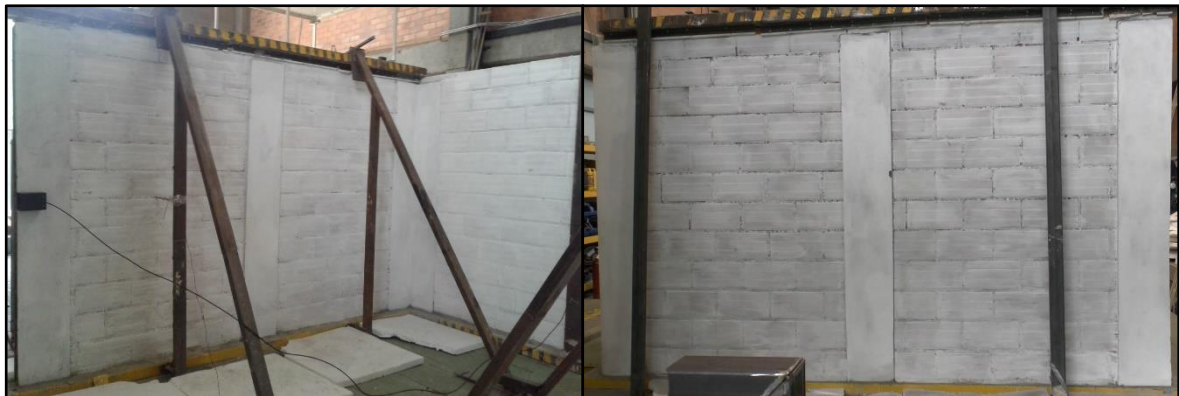
El ensayo número 9-T2-1-408-0-R estuvo compuesto una réplica del muro del ensayo número 7-T2-1-408-0-S, pero a diferencia de éste, el muro se reforzó con franjas de mallas electrosoldadas y mortero. El muro contó con tres franjas a cada lado: dos franjas en los extremos y una en la mitad; la franja del extremo, que se encontraba en la intersección con el otro muro, fue hecha en toda la esquina para garantizar la unidad de ambos muros, tal como se muestra en las figuras 5.5, 5.13, 6.26 (a) y 6.26 (b). El espesor de la franja era de aproximadamente 3 cm, el ancho de la franja era de 35 cm, la separación entre ejes de malla fue de 192 cm y cada franja contaba con 2 cuadrículas de malla electrosoldada tal como se muestra en la Figura 5.5. Como se mencionó en la Tabla 5.1, el ensayo número 9-T2-1-408-0-R estuvo compuesto por muro con una longitud de 4,08 m, una altura de 2,4 m, un espesor de 9 cm y un mortero de 1 MPa. Al igual que el ensayo número 7-T2-1-408-0-S, durante la construcción del muro éste se fisuró a medida que se ponían las hiladas de ladrillos con el propósito de eliminar la resistencia a tracción del mortero.

(a) Vista norte

(b) Vista sur

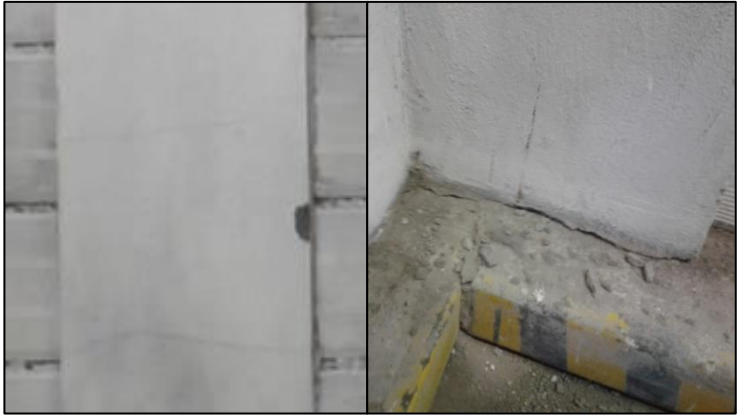
El muro presentó algunas grietas en la base luego de las últimas etapas del ensayo y presentaba grietas que se abrían y cerraban durante el ensayo a la mitad de la altura de las franjas, tal como se muestra en las figuras 6.27 (a) y (b). El muro falló luego de ser sometido a una aceleración máxima de 0,98 g. Al igual que el ensayo anterior, este muro fue sometido a 4 registros en donde la aceleración fue igual o mayor a 0,78 g.

(a) Grietas a media altura de una de las franjas

(a) Grietas en la parte inferior de una de las franjas

Figura 6.27 Daño local del muro luego del ensayo 9-T2-1-408-0-R

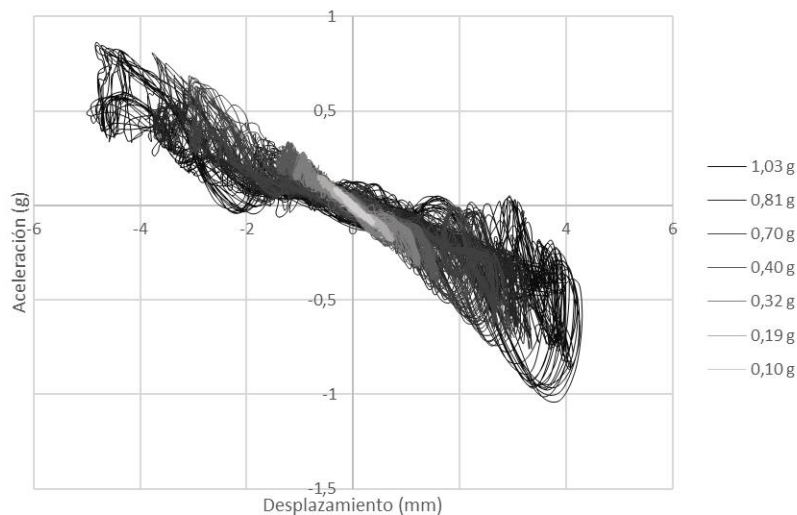
Figura 6.30 Curva desplazamiento-aceleración del muro del ensayo 9-T2-1-408-0-R

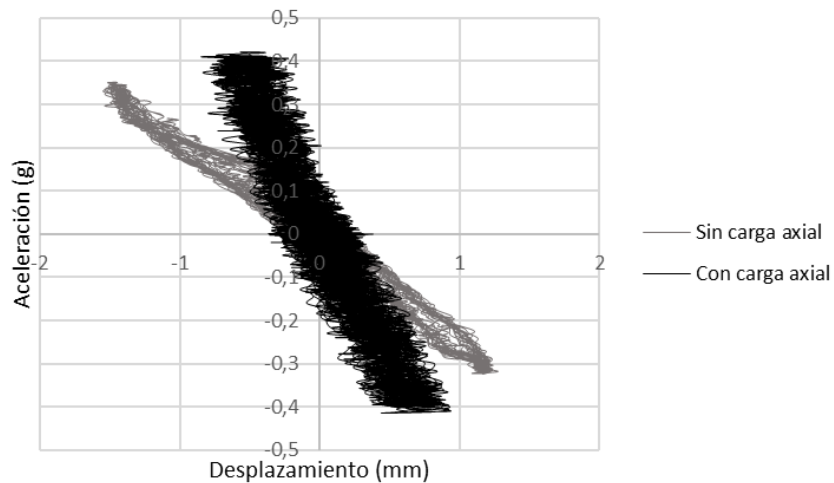
Figura 7.2 Comparación de la curva desplazamiento-aceleración entre los ensayos número 2-T3-7-408-V-S y 4-T2-7-408-0-S

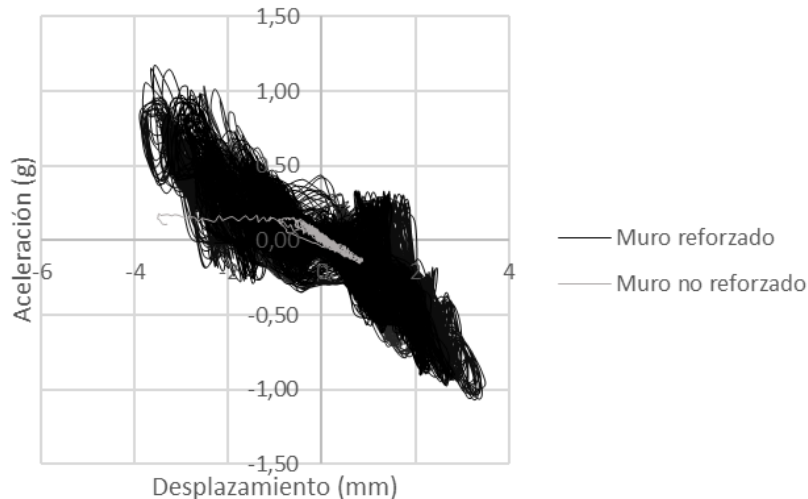
Figura 7.4 Comparación entre curvas desplazamiento versus aceleración ensayos 6-T1-1-325-0-S y 8-T1-1-325-0-R

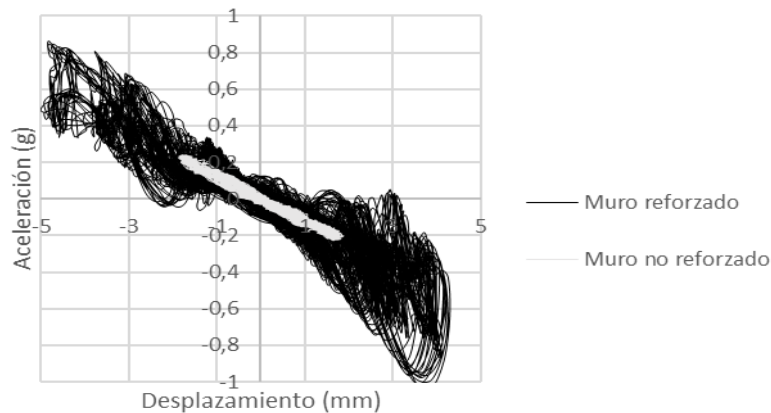
Figura 7.5 Comparación entre curvas desplazamiento versus aceleración ensayos 7-T2-1-408-0-S y 9-T2-1-408-0-R
