GRIETAS EN CONSTRUCCIONES OCASIONADAS POR PROBLEMAS GEOTÉCNICOS

UNIVERSIDAD EAFIT

2010

Proyecto de grado presentado como requisito parcial para optar al título de
ingeniero civil

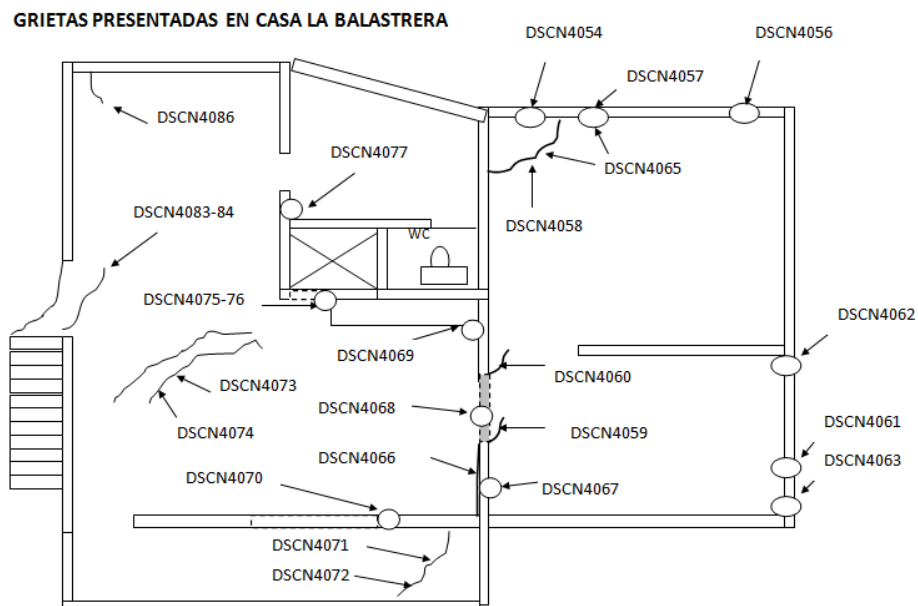
Gráfico 3: Ejemplo de ubicación de grietas por medio de las ayudas graficas

Para entender mejor el cómo se debe ubicar las discontinuidades en el plano, se muestra un ejemplo de la ubicación de grietas en los planos de una vivienda:

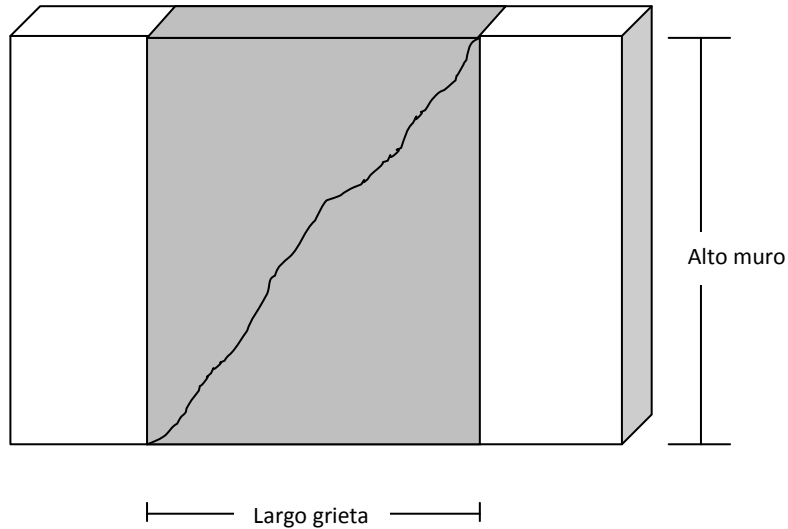
Gráfico 5: Calculo de área afectada en muros

Al identificar la grieta en el muro, se toma las medidas del largo de la grieta y se multiplica por la altura total del muro; debido a que es porción del muro que ya ha sufrido cambios en la capacidad portante. Ver Gráfico 5.

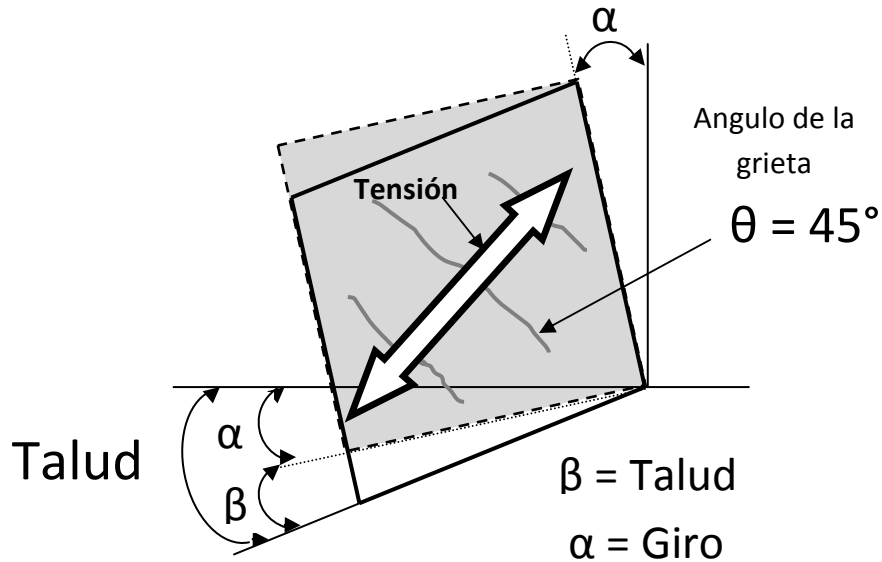
Gráfico 12: Grietas debido giros

Los giros se encuentran comúnmente en edificaciones hechas en las zonas de influencia de movimientos de taludes, o en zonas cercanas a cortes o construcciones vecinas, los cuales producen un desplazamiento tanto de la cimentación como de algunos elementos de enlace desde un punto fijo de la estructura. La localización del punto depende de la influencia del movimiento sobre la edificación, como se aprecia en el Gráfico 12:

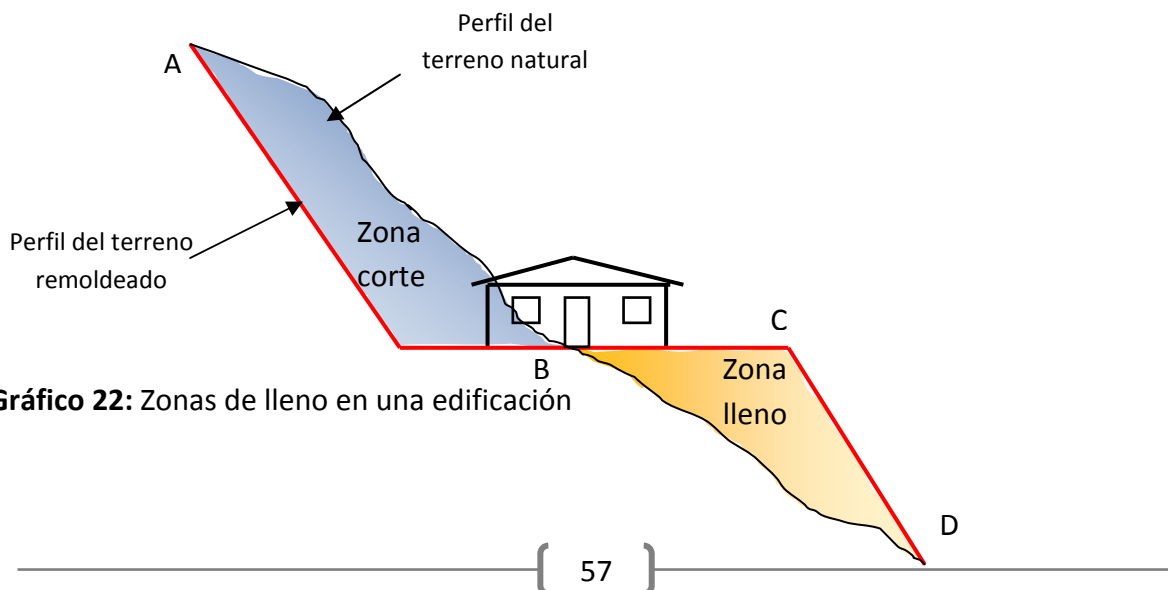
Los llenos según su configuración, tienen una componente horizontal la cual será vista en la Sección 4.5 Movimiento Lateral o Jalón, pero igualmente surge una componente vertical encargada de ocasionar los asentamientos; los problemas se ven básicamente cuando hay zonas de transición de corte con lleno, y es donde la edificación posiblemente pueda presentar problemas de agrietamientos, Ver Gráfico 22.

En el Gráfico 22, se puede ver que la edificación se encuentra construida parcialmente en una zona de lleno, algo común en parcelaciones sobre terrenos de alta pendiente; las zonas en llenos sufren de fuerzas horizontales y verticales, Ver Gráfico 23.

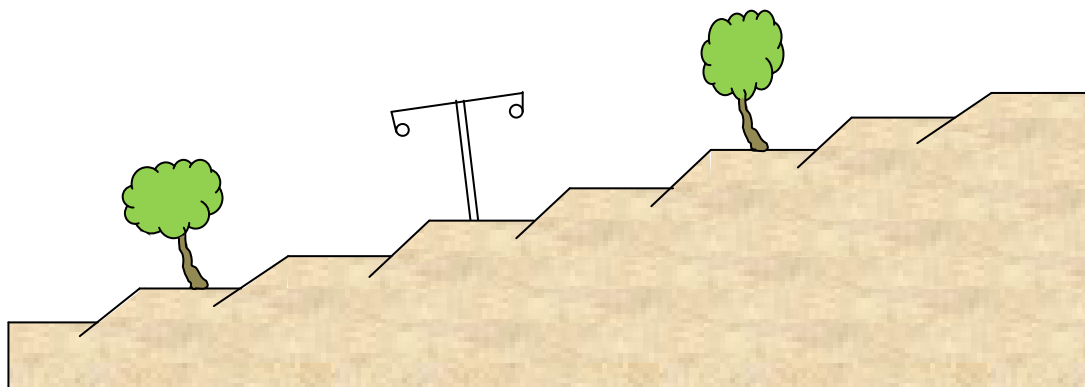
Gráfico 55: Ejemplo de zona con un movimiento tipo reptación

Las causas del movimiento son difíciles de identificar y controlar, por eso los estudios de suelos cobra gran importancia, debido a que permiten definir una cimentación adecuada para que no se afecte la integridad estructural de la vivienda.

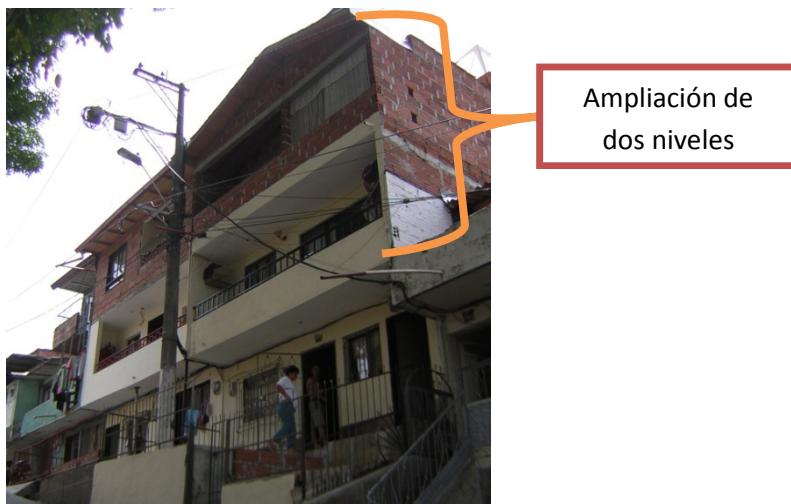
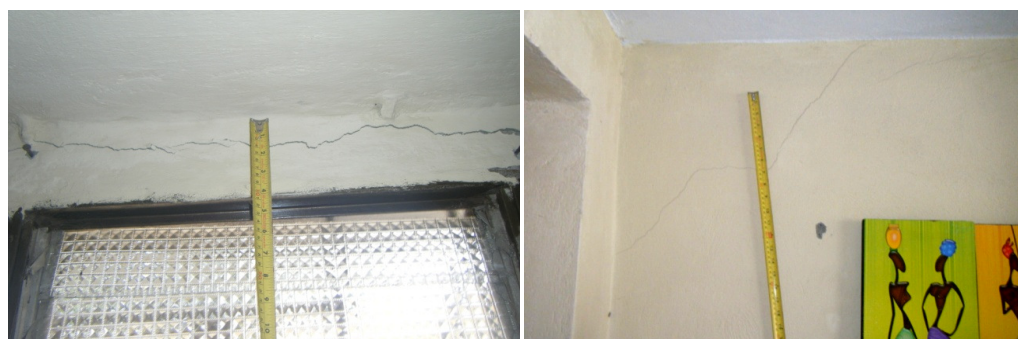
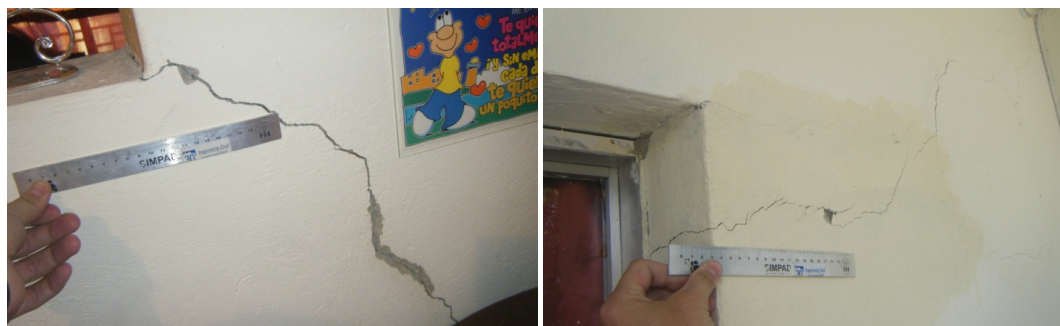
a) Ampliación de la casa en dos niveles

b) Grietas presentadas en el primer piso de la edificación

c) Grietas presentadas en el segundo piso de la edificación
