**EL COLAPSO AMBIENTAL DEL MAYOR DELTA DE LA COSTA PACÍFICA
SURAMERICANA, RÍO PATÍA, COLOMBIA: VARIACIONES
MORFOLÓGICAS Y ALTERACIONES EN LOS ECOSISTEMAS DE
MANGLAR**

**Trabajo de grado presentado como requisito parcial para optar al título de Magister
en Ciencias de la Tierra**

**MEDELLÍN
UNIVERSIDAD EAFIT
MAESTRÍA EN CIENCIAS DE LA TIERRA
DEPARTAMENTO DE GEOLOGÍA
2014**

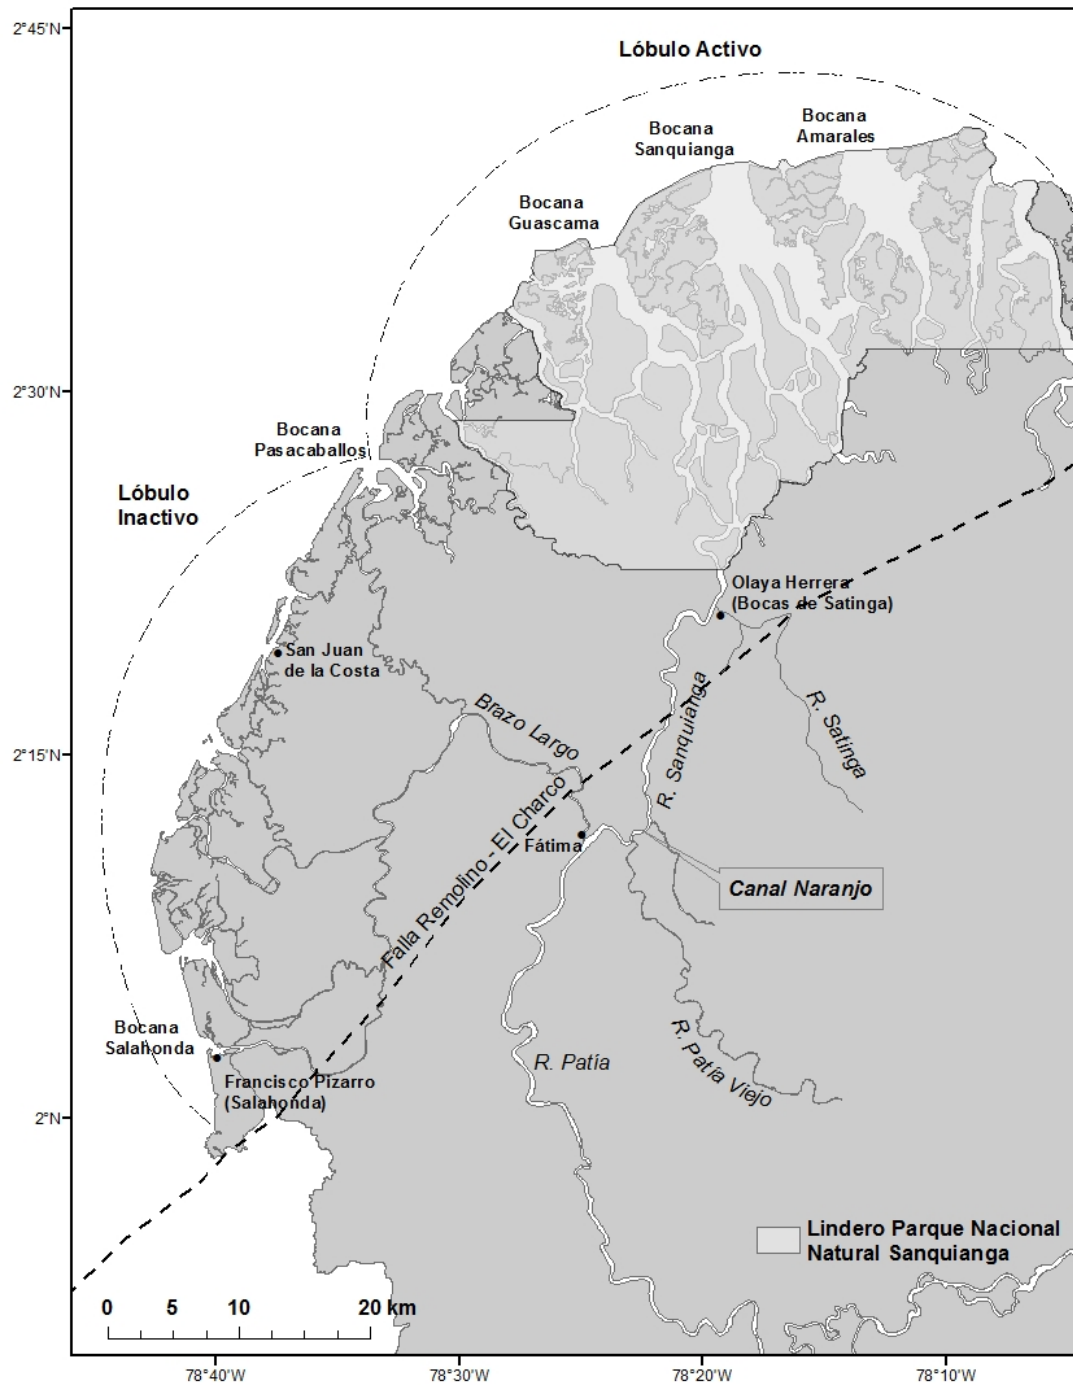
Figura 2. Sectorización del delta en los lóbulos activo e inactivo y localización del sistema de falla Remolino – El Charco.

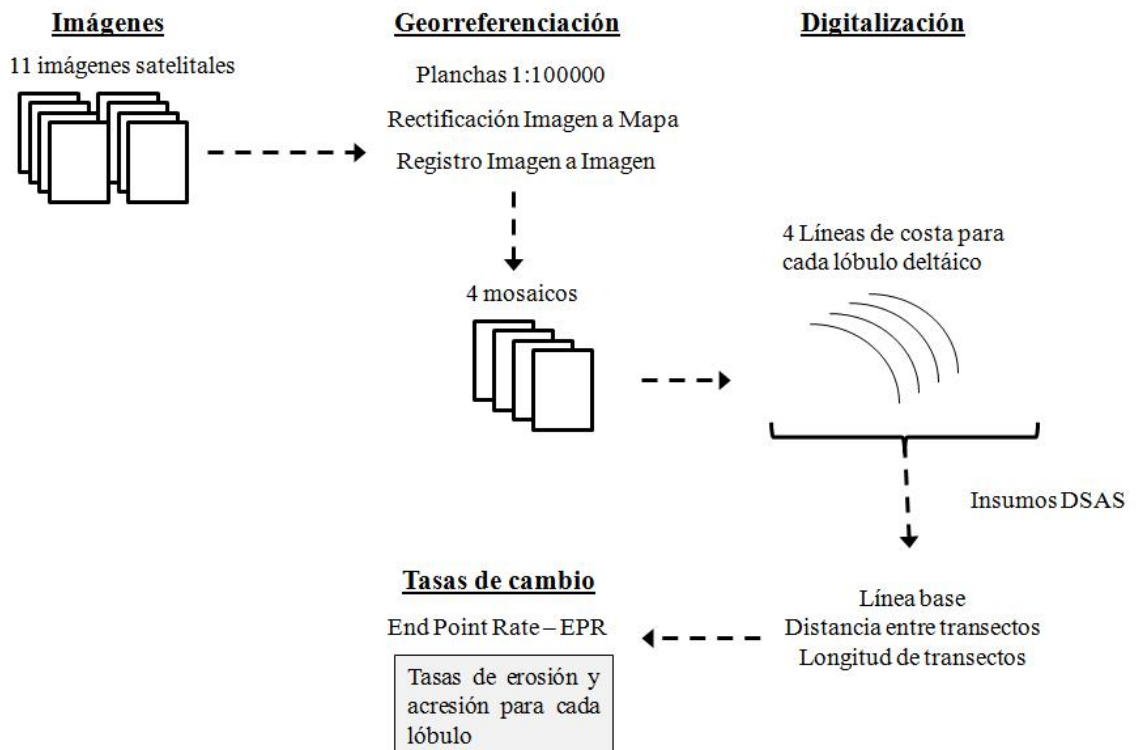
Gráfica 1. Esquematación de la metodología para el cálculo de las tasas de cambio de la línea de costa.

Para evaluar el cambio en la línea de costa se empleó el programa Digital Shoreline Analysis System (DSAS) (Thieler et al., 2009), el cual calcula las tasas de erosión y acreción (End Point Rate – EPR) al medir la distancia, en sentido perpendicular, entre líneas de distintas fechas y luego dividirla entre los años transcurridos. En este estudio las líneas base se trazaron siguiendo la forma de la línea de costa tierra adentro y la distancia entre transectos se estableció en 100 m (Figura 6). La extensión de los transectos se definió de manera específica para cada una de las bocanás del delta, garantizando así que se abarcaran los cambios más extremos en la línea de costa.

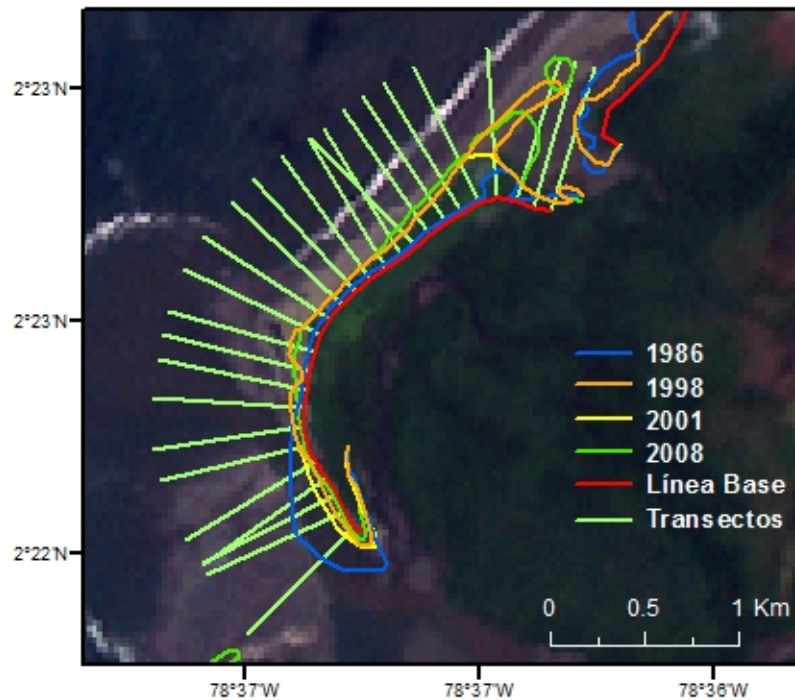
Figura 6 Ejemplo de distribución de transectos en un sector de la Bocana Guandipa.

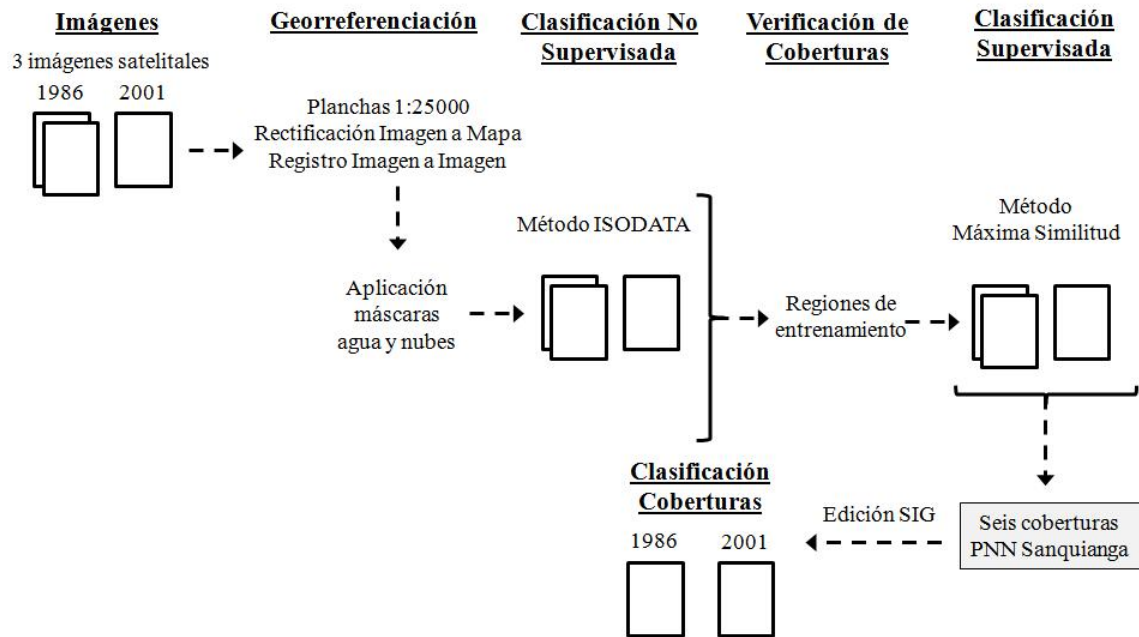
Gráfica 2. Esquematación de la metodología para la clasificación de coberturas.

El proceso de clasificación fue el mismo para las tres imágenes y los datos de entrada fueron las bandas espectrales a excepción de las térmicas y la pancromática. Inicialmente se realizó una clasificación no supervisada empleando el método ISODATA (Iterative Self-Organizing Data Analysis Technique). Con el fin de facilitar el proceso de agrupación del algoritmo, se aplicaron a cada una de las imágenes máscaras para el agua y las nubes las cuales se establecieron a partir de la banda 5 (rango de datos de 0 a 18 ND) y la banda 2 (rango de datos de 0 a 60 ND) respectivamente. El resultado fue la clasificación de seis tipos de coberturas que se identificaron empleando fotografías aéreas de 1983 para las escenas de 1986 y con verificación en campo para la imagen de 2001. Para las seis coberturas establecidas se delimitaron áreas de entrenamiento a partir de las cuales se realizó una clasificación supervisada empleando la metodología de máxima similitud. Con el fin de evaluar cualitativamente la exactitud de los resultados, estos fueron nuevamente confrontados con fotografías aéreas y revisión en campo. A partir de esta revisión fue posible establecer de manera general la correspondencia entre las coberturas establecidas a partir de la clasificación y su distribución real.

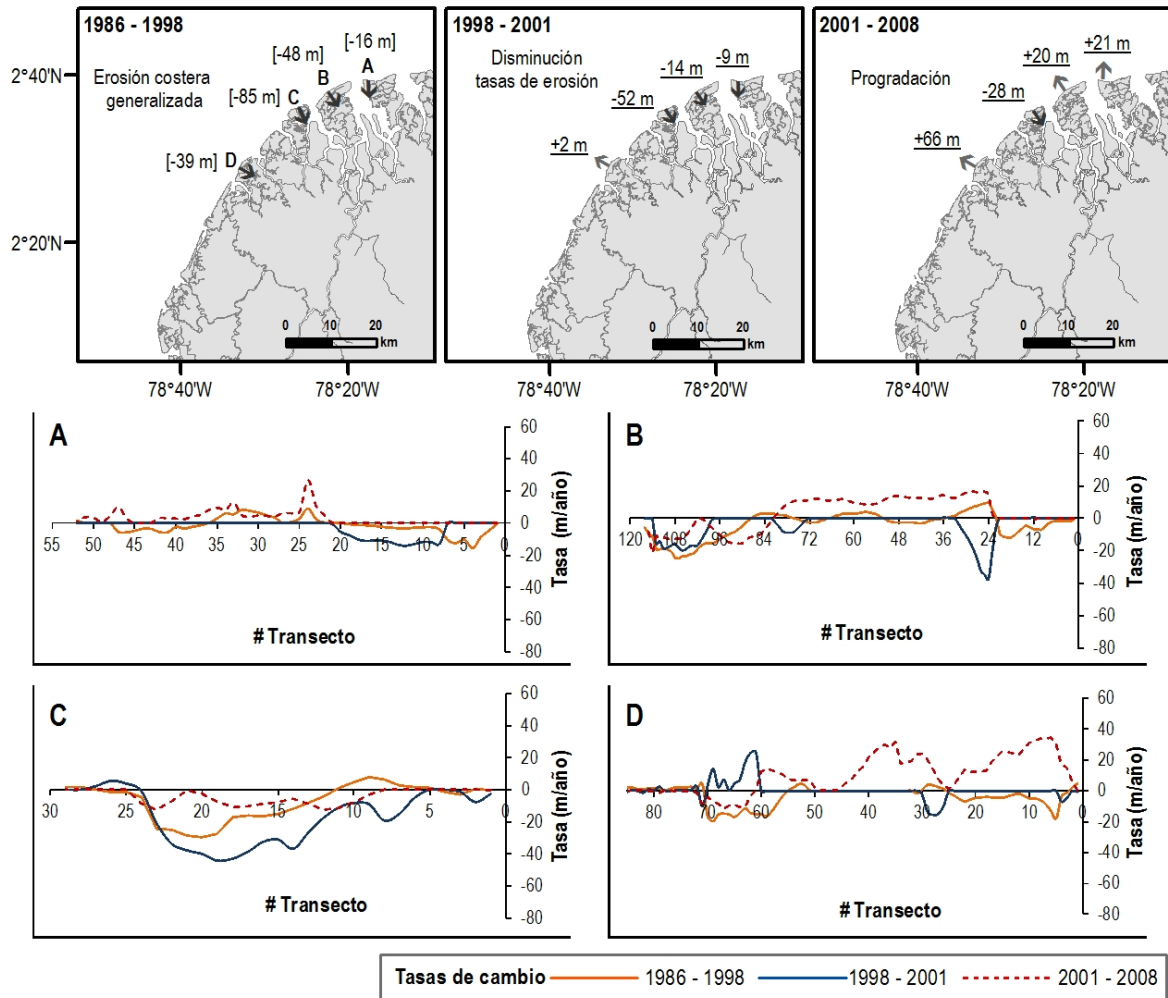
Figura 7. Puntos críticos de cambios de línea de costa en el delta del Patía para los sectores del lóbulo norte (A, B, C, D) durante los tres periodos evaluados: 1986-1998, 1998-2001 y 2001-2008.

Los sectores de la línea de costa que evidenciaron los cambios más significativos se presentan en las figuras 7 y 8, donde se observan las tendencias descritas anteriormente para cada lóbulo. En la zona norte el retroceso de la costa alcanzó tasas máximas de hasta 40 m año^{-1} (Figura 7C), las cuales concuerdan con las observaciones realizadas en campo de turbas de manglar expuestas, restos de troncos y raíces de manglares en la zona intermareal y tramos desprovistos de cobertura por remoción de la vegetación (Figura 10).

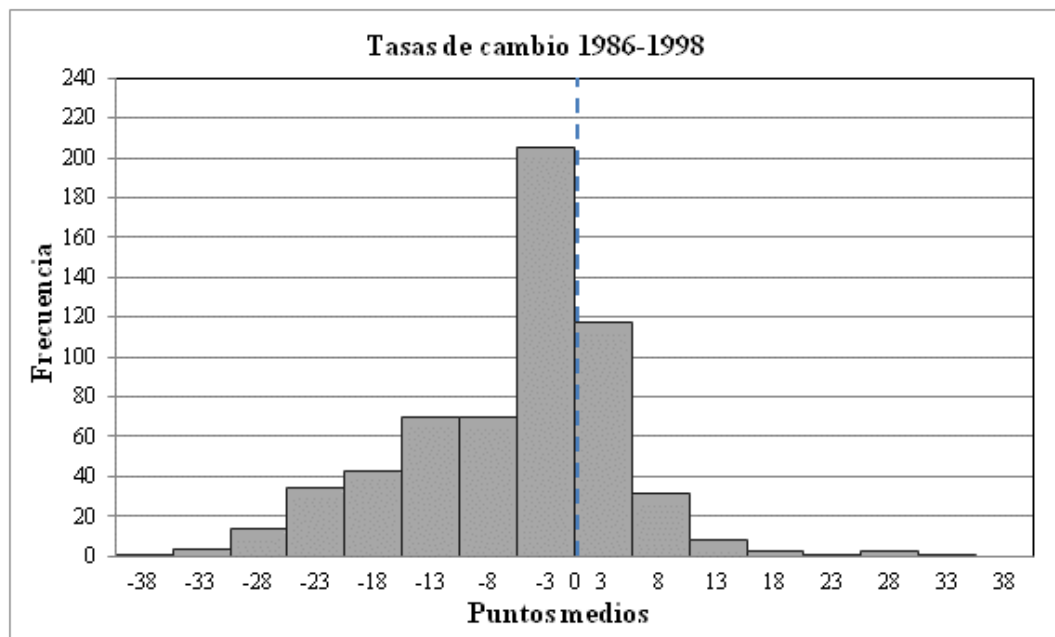
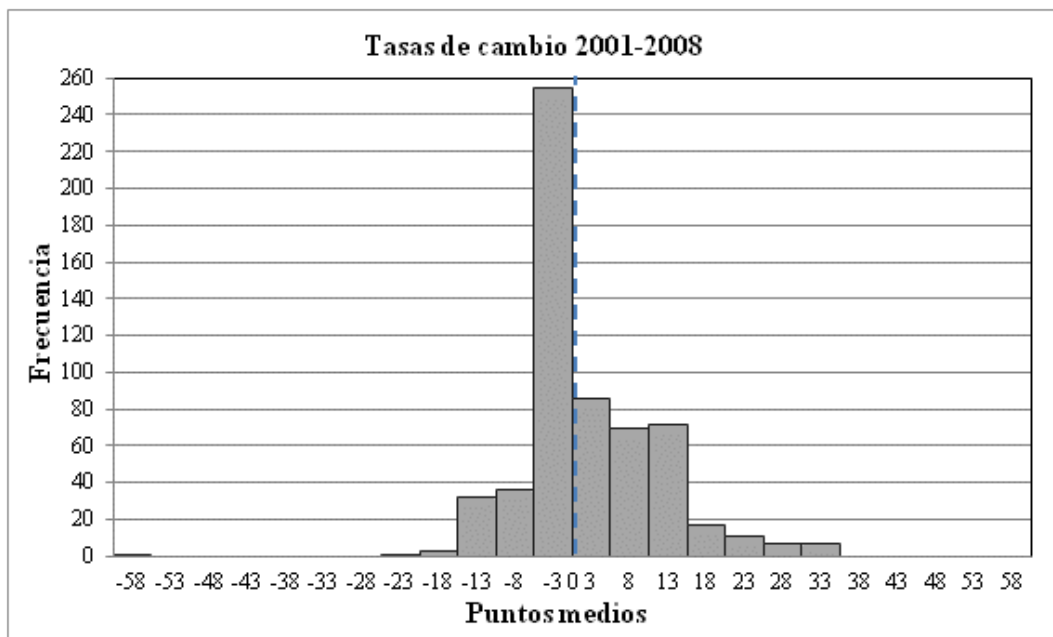
Gráfica 3. Histograma de frecuencias sector Sanquianga 1986 – 1998

Gráfica 4. Histograma de frecuencias sector Sanquianga 1998 - 2001.

Gráfica 5. Histograma de frecuencias sector Sanquianga 2001 - 2008.

Como se observa en los histogramas de frecuencia generados para el sector norte (Gráfica 3 a Gráfica 5), así como en los valores de sesgo estandarizado y curtosis estandarizada, los datos de tasas de cambio de los tres periodos evaluados no siguen una distribución normal, sino que se encuentran sesgados y presentan un pico definido que corresponde a los valores

entre -5 m año^{-1} y 0 m año^{-1} . Este comportamiento es más acentuado para el periodo 1998 – 2001 en donde el número de transectos en este rango es de 390, lo que podría indicar una mayor estabilidad de la línea de costa en este periodo, ya que un valor de tasa de cambio de hasta -5 m año^{-1} , podría considerarse poco significativo, teniendo en cuenta la escala de trabajo. Los valores de sesgo estandarizado para los dos primeros periodos, indican una tendencia hacia la erosión. Como se mencionó anteriormente, para el caso del periodo 1998-2001, la mayoría de los transectos no presentan variaciones significativas, lo que se confirma con los valores de mediana y moda, ambos correspondientes a cero, mientras que los valores máximos de erosión corresponden a unos cuantos puntos focales de la línea de costa. Este comportamiento de los datos podría estar indicando un cambio en la tendencia de la línea de costa entre los periodos de 1986-1998 y 1998-2001 de una erosión generalizada a una mayor estabilidad de la línea de costa. Por otra parte, el valor de sesgo positivo para el último periodo evaluado, indica una acentuación de los procesos de acreción de la línea de costa. Para el periodo 2001-2008 también se observa que la máxima tasa negativa corresponde a un solo transecto, lo que indica variaciones puntuales de la margen costera que pueden estar asociadas a condiciones locales y por lo tanto no corresponden con la tendencia general.

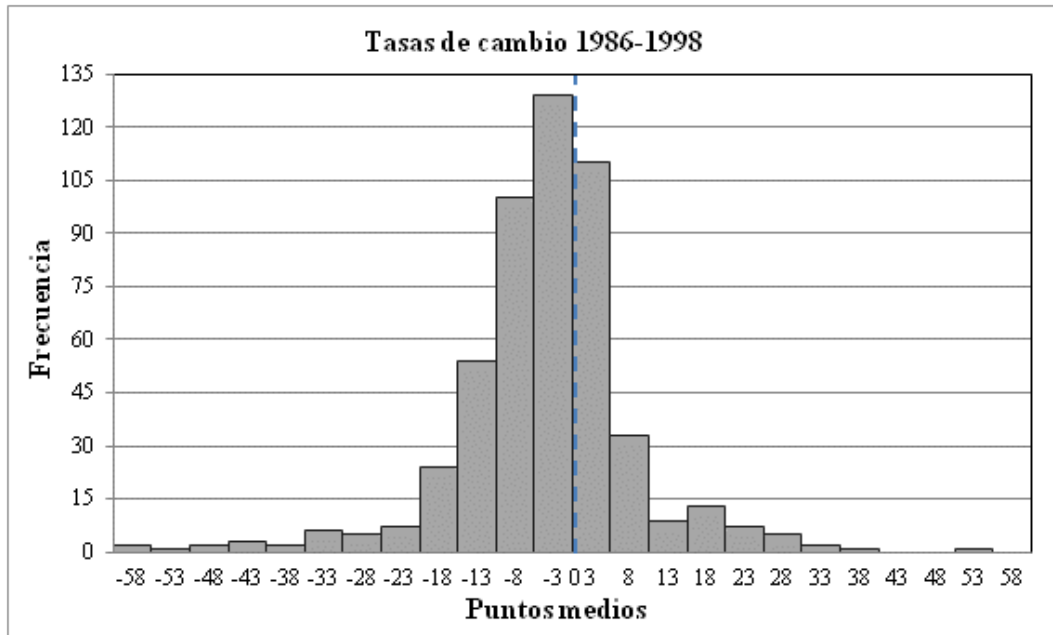
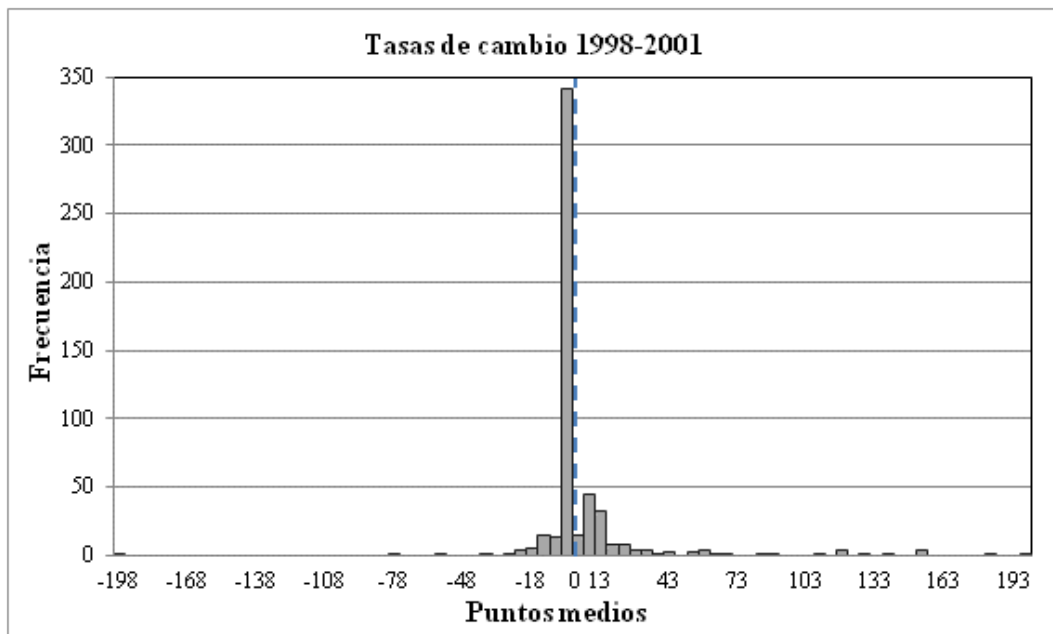
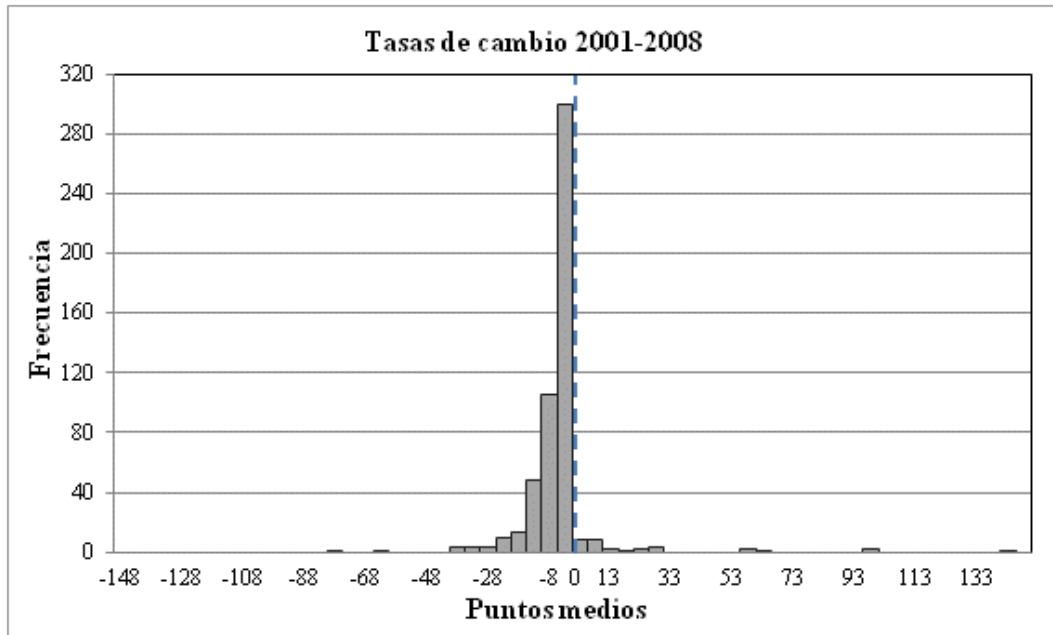
Gráfica 6. Histograma de frecuencias sector Salahonda 1986-1998.

Gráfica 7. Histograma de frecuencias sector Salahonda 1998-2001.

Gráfica 8. Histograma de frecuencias sector Salahonda 2001-2008.

Al igual que en el lóbulo norte, los histogramas de distribución correspondientes al sector sur (Gráfica 6 a Gráfica 8) presentan formas sesgadas con picos en el rango entre -5 m año^{-1} y 0 m año^{-1} . Los valores de curtosis estandarizada para este sector del delta son altos, como consecuencia de la concentración de transectos en el rango de valores mencionado anteriormente. Para los periodos de 1998 – 2001 y 2001 – 2008, más de la mitad de los transectos (341 y 300 transectos respectivamente) se encuentran en este rango, lo cual indica que los valores de la media de estos periodos se deben a valores extremos de progradación que se presentan en puntos focalizados de este sector del delta (como lo confirma los valores de mediana y moda), y por lo tanto los valores promedio no describen una tendencia generalizada en toda la línea de costa.

Para el primer periodo evaluado es posible establecer que aunque el histograma tiene un sesgo negativo, la distribución de valores a cada lado de la media es similar. A partir de este comportamiento de los datos es posible determinar que la línea de costa no presenta una tendencia erosiva muy marcada, sino que se presentan tanto zonas activas de erosión como de acreción.

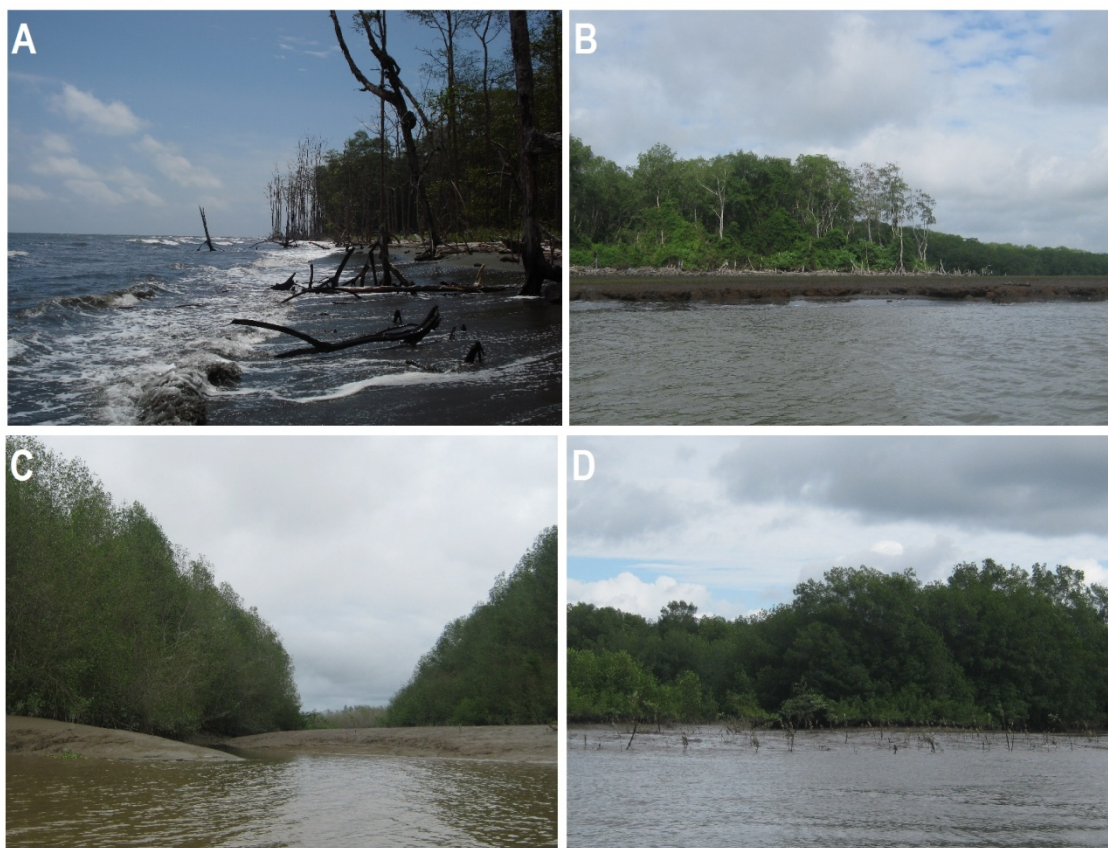
Figura 10. Cambios ambientales en el delta del río Patía y el Parque Nacional Sanquianga (PNNS). (A) Retroceso de la línea de costa en la bocana Pasacaballos. (B) Proceso erosivo en la bocana Guascama, donde se observa la turba de manglar expuesta en marea baja. (C) Cierre de canales distributarios en el PNN Sanquianga. (D) Colonización de bancos intermareales en el PNN Sanquianga.

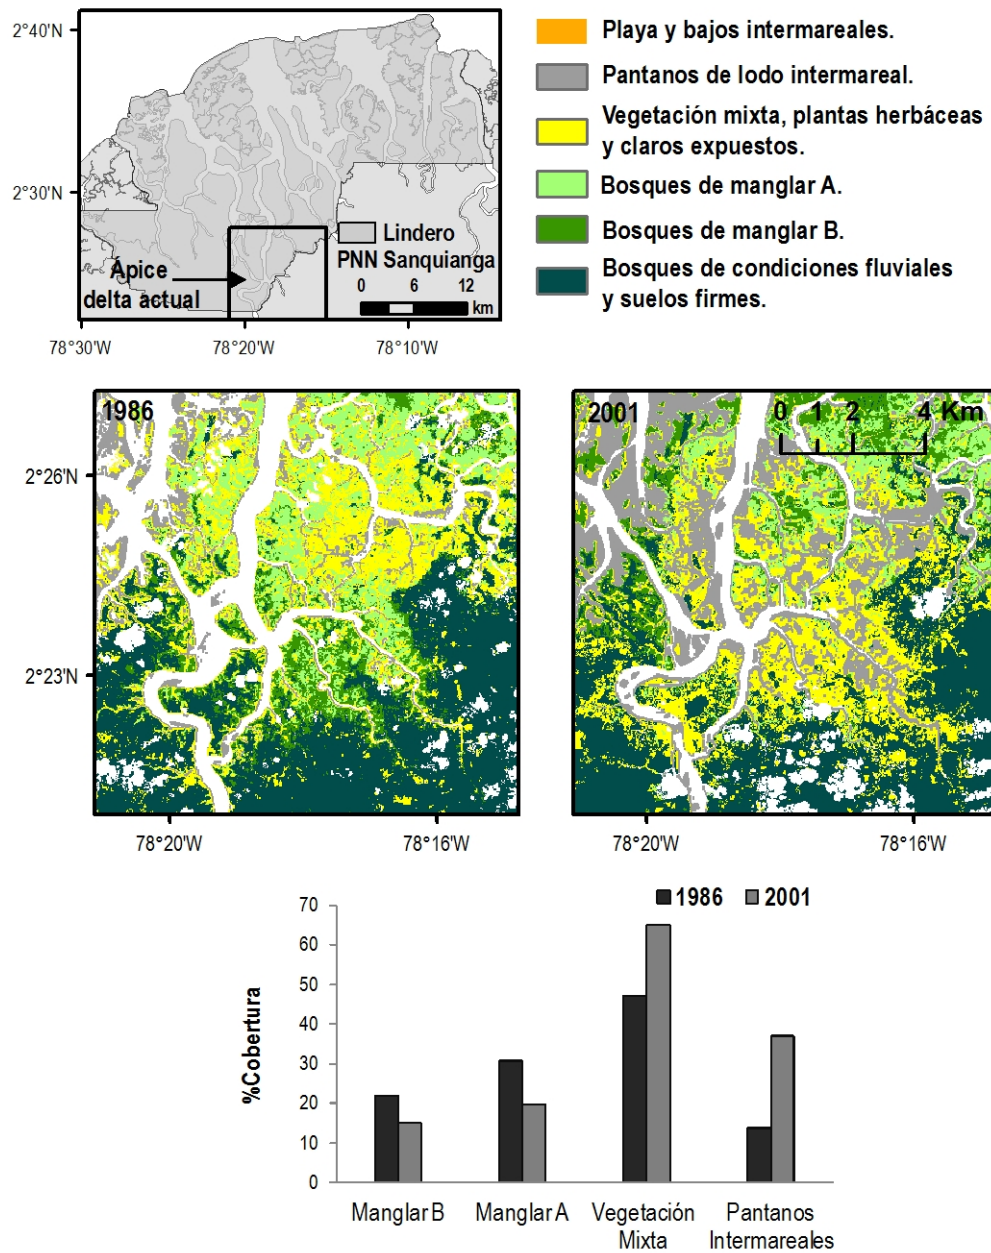
Figura 13. Clasificación supervisada imágenes Landsat 1986-2001 para el área del PNN Sanquianga, Ápice del delta actual.
