**CARACTERIZACIÓN GEOLÓGICA Y GEOMECÁNICA DE LA MINA SAN JOAQUÍN,
PARA EL DISEÑO DE EXPLOTACIÓN POR EL MÉTODO DE CÁMARAS Y PILARES.**

CARBONES SAN FERNANDO S.A.S
CONCESIÓN 11338

Trabajo de grado presentado como requisito parcial para optar al título de
Geóloga

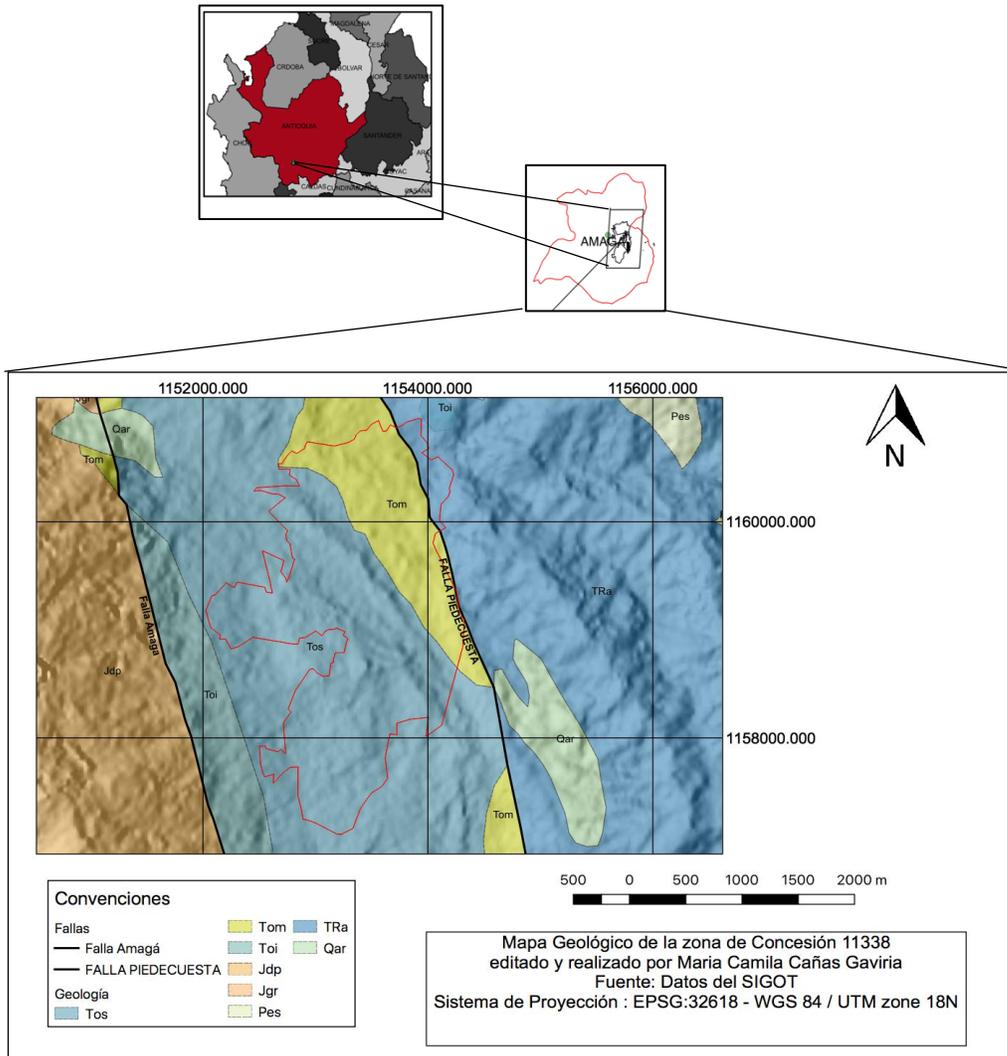
Figura 2. Mapa Geológico de la zona de estudio.

Regionalmente, la mina San Joaquín forma parte de la cuenca Carbonífera del suroeste de Antioquia (Figura 2), mas especificamente se encuentra dentro de la Formación Amagá (Cárdenas et al., 2006). También denominado por Groose (1926) como “Terciario Carbonífero de Antioquia”, subdividiéndola en tres “pisos” los cuales se diferencian por la ausencia o presencia de mantos explotables de carbón. Geológicamente (ver Figura 2), la zona de estudio pertenece a la Formación Amagá en la cual el miembro inferior se compone principalmente de conglomerados cuarzosos, sublitoarenitas con alto contenido de cuarzo, limos masivos y mantos de carbón con espesores menores a 70 cm de tendencia lenticular (Sierra et al., 2003). El miembro medio en el cual se encuentra la mina San Joaquín se caracteriza por contener mantos de carbón explotables y la falta de conglomerados (Grosse, 1926), los mantos de carbón presentan espesores variables entre 0,7 a 3,50 m, su color es negro y presenta fractura concoidea. El miembro superior es la unidad más representativa de la formación Amagá, caracterizado por la ausencia de mantos de carbón explotables, areniscas de grano fino a medio y arcillolitas grises con concreciones calcáreas (Mejía, 1984). En la figura 2, el área de concesión 11338 (poligono rojo) se encuentra limitada por dos grandes fallas regionales (Piedecuesta al este y Amagá al Oeste); las cuales forman parte del sistema de fallas Cauca-Romeral. El área de explotación se encuentra enmarcada dentro del miembro medio de la Formación Amagá, en contacto fallado con la diorita de pueblito (Jdp) al oeste y el Stok de Amagá al este (Tra), como se observa en la figura 2 y figura 3.

La mina San Joaquín forma parte del denominado Sinclinal de Amagá, el cual se encuentra fallado en ambos flancos (Referido al mapa geológico Figura 2), al Este por la falla Piedecuesta y al Oeste por la falla Amagá (Plancha geologica 146 Medellin Occidental, Ingeominas, 2004). De acuerdo con la caracterización estructural, durante el levantamiento de campo, se identificaron diferentes estructuras: planos de estratificación, fallas, diaclasas y foliaciones. Los datos se resumen en la tabla 2 y se detallan en el anexo 5. Los mantos de carbón presentan espesores promedios de 1.8 m (Manto 1), 1.3 m (Manto 2) y 1.4 m (Manto 3). Estos mantos y sus estratos suprayacentes se encuentran con una inclinación poco pronunciada, con una tendencia estructural promedio de $150/ 17^{\circ}\text{SW}$. Los planos de falla muestran movimientos inversos y normales, en el área de manto 3 cercana a la falla Piedecuesta en su contacto con el sinclinal de Amagá, el manto de carbón comienza a inclinarse, alcanzando buzamientos de 22° conservando la misma dirección. A continuación, se describen las principales características por manto.

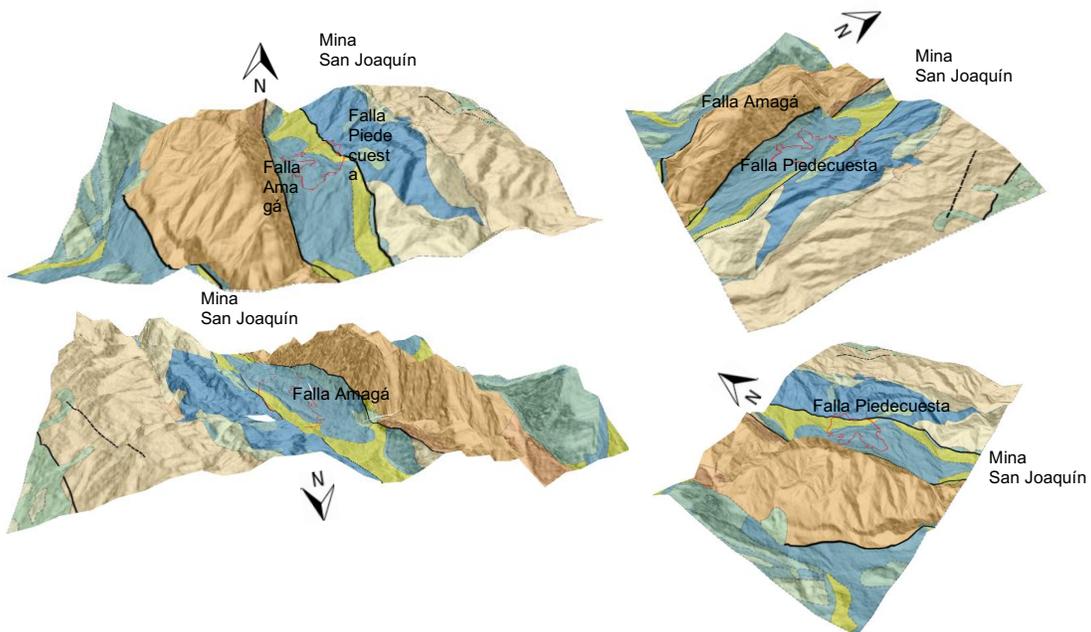
Figura 3. Mapa Geológico y topografía en 3D de la zona de estudio. Diagramas no a escala

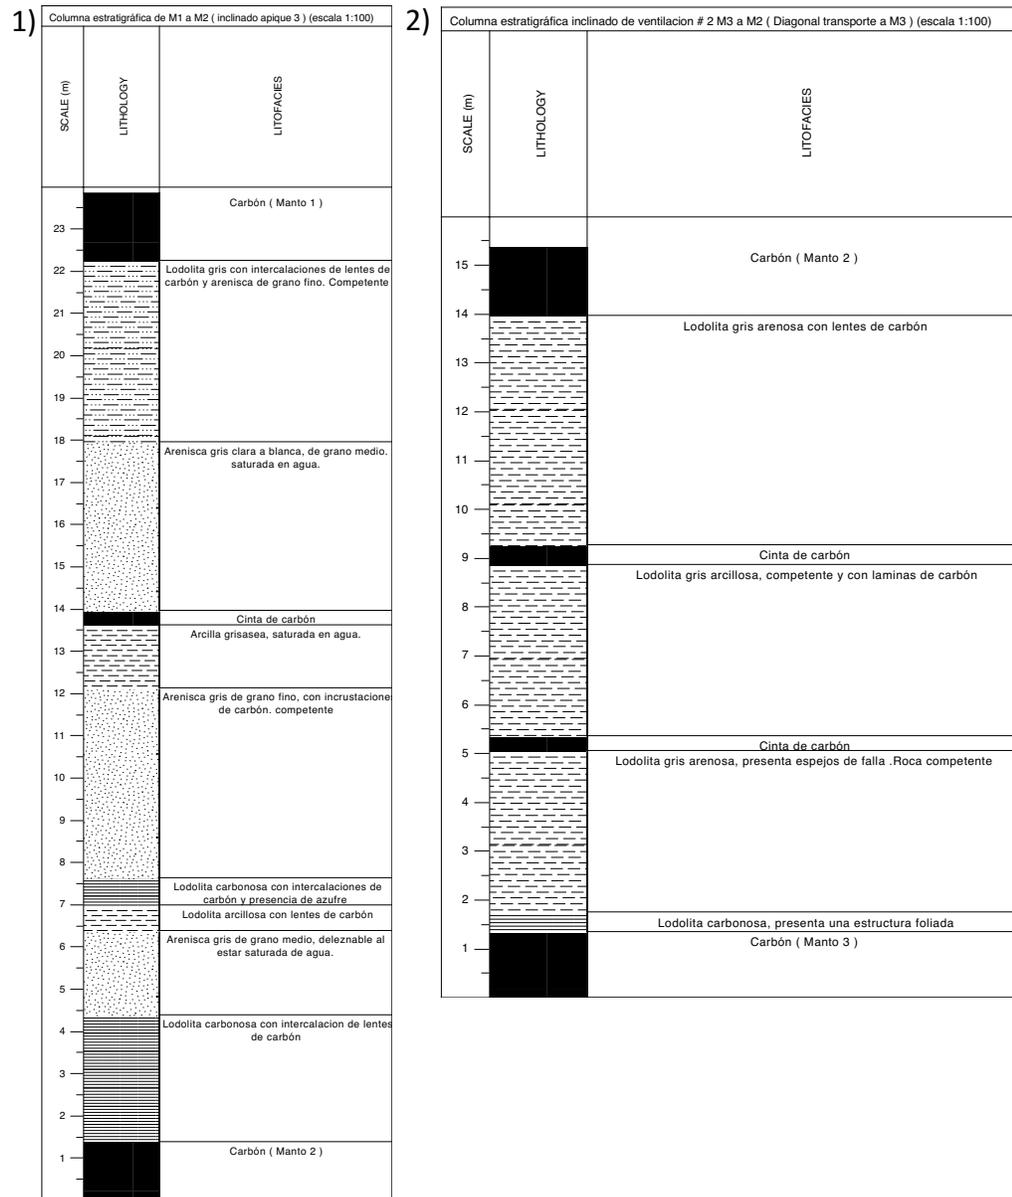
Figura 5. 1) Columna estratigráfica de Manto 1- Manto 2, 2) Columna estratigráfica de Manto 2- Manto 3

estratigráficamente como un yacimiento estratiforme. La columna estratigráfica entre manto 1 y 2, manto 2 y 3 se presenta en la figura 5. (La información detallada de cada estación se puede consultar en los Anexos 1 y 2 de Excel, Descripción de muestras y datos geológicos- estructurales).

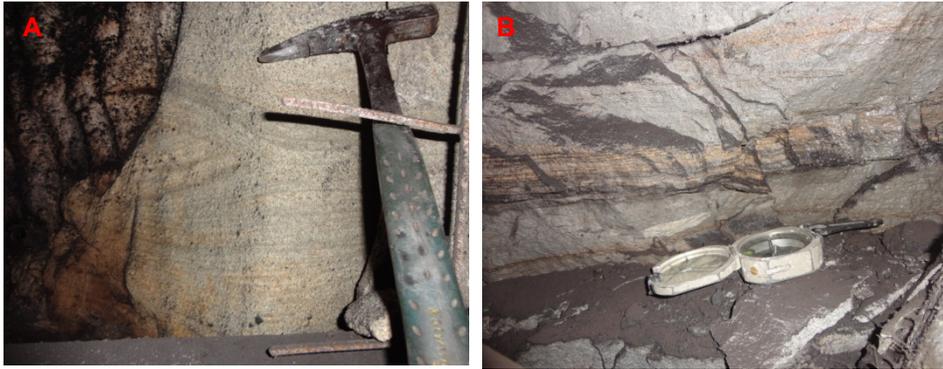
Figura 6. A) Estratificación cruzada, B) laminación paralela de carbón y óxidos.

De acuerdo con el levantamiento estratigráfico realizado, se puede concluir que existe una correlación concordante entre los mantos y estratos de roca, con una intercalación de areniscas, lodolitas arenosas-arcillosas y pequeñas cintas de carbón; geometría homogénea, la cual muestra superficies de estratificación planas y paralelas entre si, estructura masiva y contactos tajantes-regulares entre los planos de estratificación. Algunos estratos de roca muestran estratificación cruzada, laminación paralela de carbón y óxidos (ver figura 6).

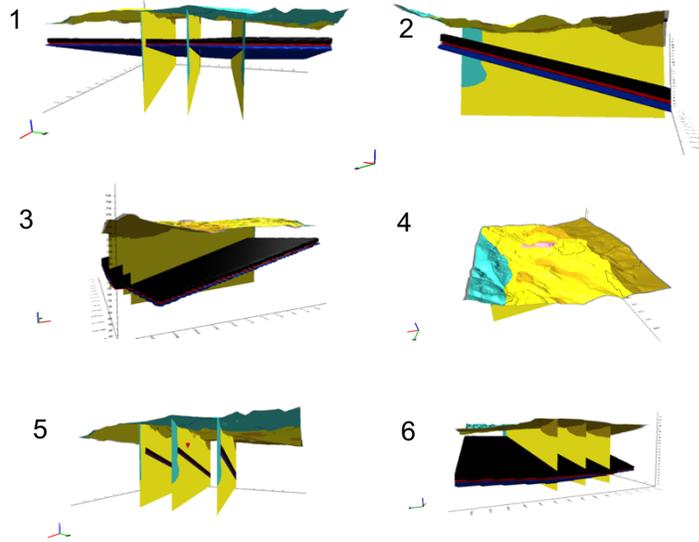
Toda la información detallada del modelamiento se puede consultar en el Anexo 4; la figura 7 muestra diferentes ángulos de vista del modelo geológico; se observan 3 capas de color negro (manto 1), rojo (manto 2) y azul (manto 3). También podemos visualizar el cambio en el espesor para cada manto (1,8 metros para manto 1, 1,4 para manto 2 y 1,3 para manto 3). El modelo geológico incluye 3 cortes que determinan la continuidad geométrica, estructural y geológica de los mantos. En la figura 7.4 se puede ver la topografía y el área de concesión 11338 de la Mina San Joaquín y en la figura 7.5 se presenta el pozo exploratorio en color rojo.

Figura 7. Modelamiento geológico de los mantos de explotación de la mina San Joaquín.

El modelamiento geológico (figura 7), facilitó la comprensión de la geometría y profundidad de los mantos de la Formación Amagá, además de obtener un modelo geológico del área de concesión minera perteneciente a Carbones San Fernando, debido a que se contaba solo con registros geológicos de la literatura y de estudios aledaños. Se permitió concluir el espesor real de los 3 mantos en explotación MTO 1 (1,8 m) , MTO 2 (1,4 m) y MTO 3 (1,3 m), la profundidad a la cual se encuentran los mantos con respecto a superficie, en el cual el manto de explotación mas profundo hasta ahora es manto 1 con 530 metros verticales y finalmente la continuidad estratigráfica de los mantos donde aún no se han observado cambios o interrupciones definitivas del carbón, aunque existen fallas locales (normales e inversas) que generan desplazamientos de los mantos no mayores a los 3,0 metros.

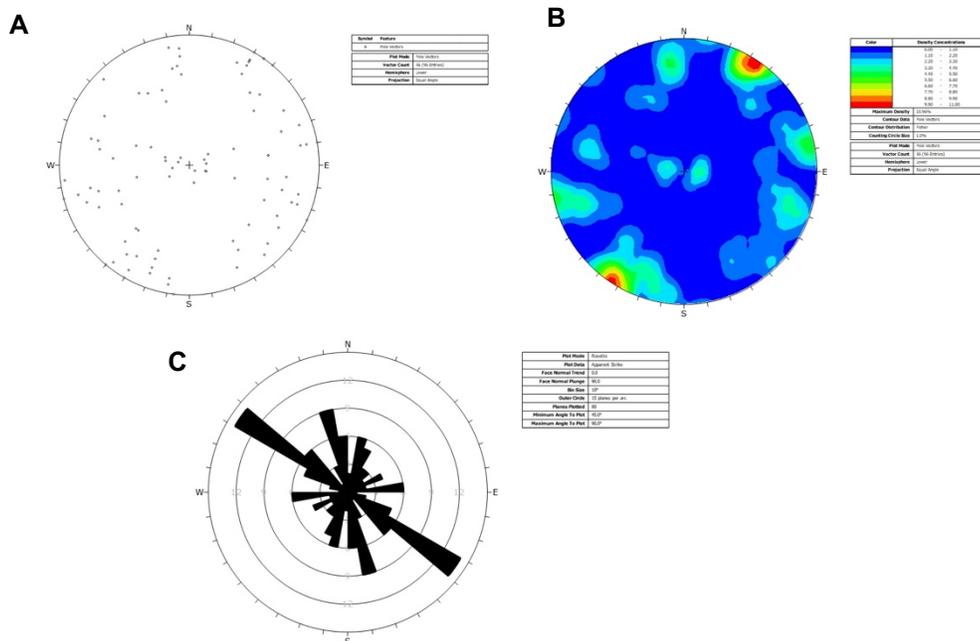
Figura 8. Diagramas representativos de diaclasas en el carbón y techo inmediato de Manto 1. (a) Diagrama de polos, (b) Diagrama de densidad de polos, (c) Diagrama de rosas de los rumbos de diaclasas.

Lo diferentes diagramas de densidad de polos y diagrama de rosas se resumen en los diagramas siguientes donde se muestran los datos recolectados en las diferentes estaciones de control estructural tanto en carbón como en la roca techo. A partir del diagrama de densidad de polos (Fig. 8B) se puede decir, que los planos de diaclasas tienen un alto ángulo de buzamiento ($>70^\circ$) ya que hay mayor densidad de estos cerca de la primitiva. También se puede determinar que hay una concentración mayor en la dirección NE-SW. El diagrama de rosas del rumbo de los planos de diaclasas (Fig. 8C) muestra que la dirección preferente de los planos es NW-SE. En la figura 9 podemos observar las diaclasas en carbón y techo de manto 1.

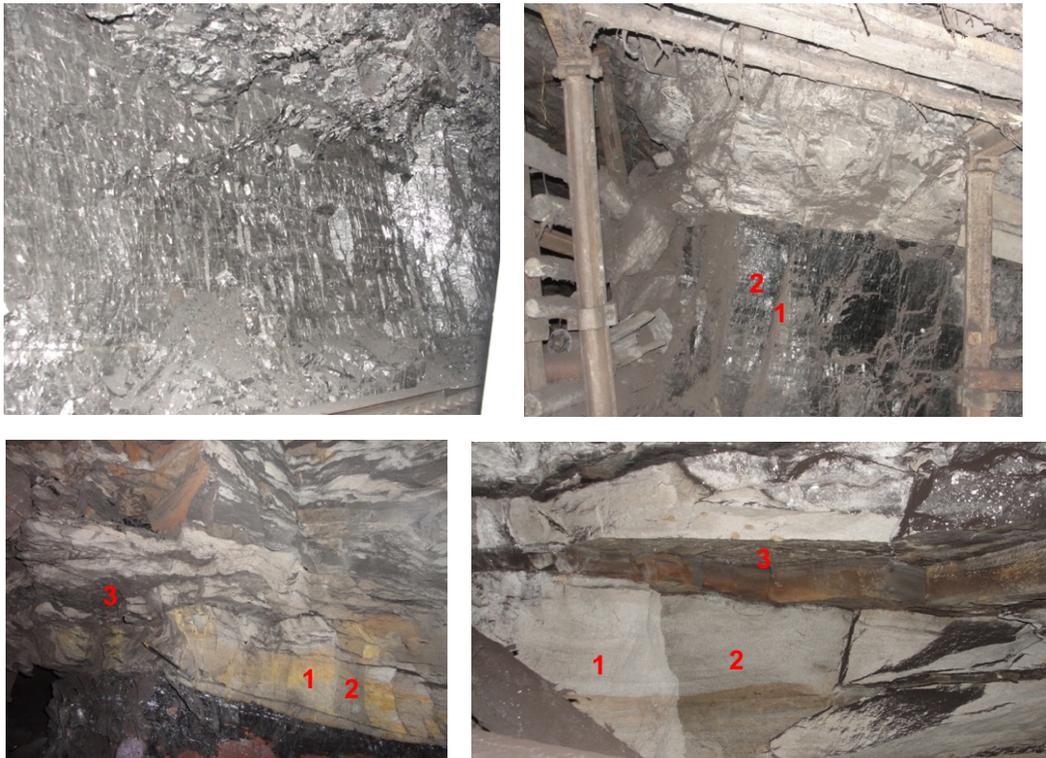
Figura 9. Diaclasamiento del carbón y roca techo en Manto 1, se observan entre 2 y 3 familias de diaclasas.

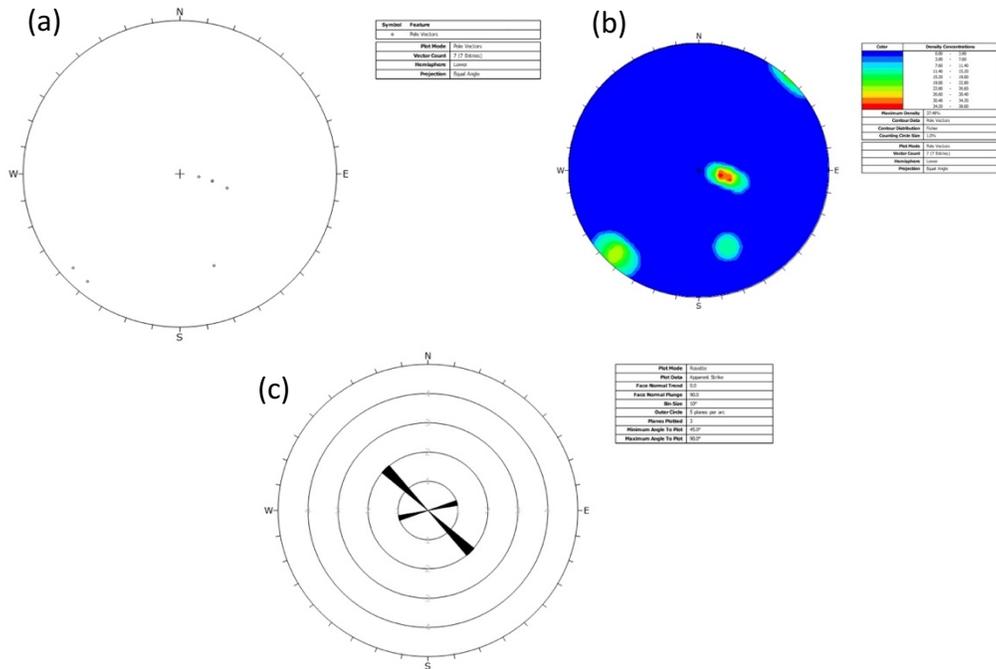
Figura 10. Diagramas representativos de planos de falla en Manto 1. (a) Diagrama de polos, (b) Diagrama de densidad de polos, (c) Diagrama de rosas de los rumbos de los planos de falla

A partir del diagrama de densidad de polos (Fig. 10b) se puede concluir que mas del 50% de los planos de falla presentan un bajo angulo de buzamiento ($< 50^\circ$), los demas planos de falla presentan un alto angulo de buzamiento ($>70^\circ$) pero con menor densidad dentro del sistema estructural. El diagrama de rosas muestra que la tendencia de movimiento de los planos de falla tuvo un sentido NW-SE, las componentes de estos planos de falla se caracterizan por ser inversos y normales. En la figura 11 se puede observa una falla de tipo normal en manto 1.

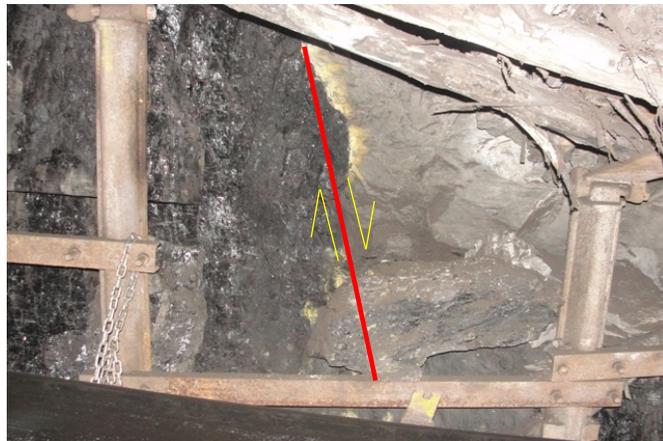
Figura 11. Falla de componente normal presente en manto 1. N80W/70°, V= 60 cm

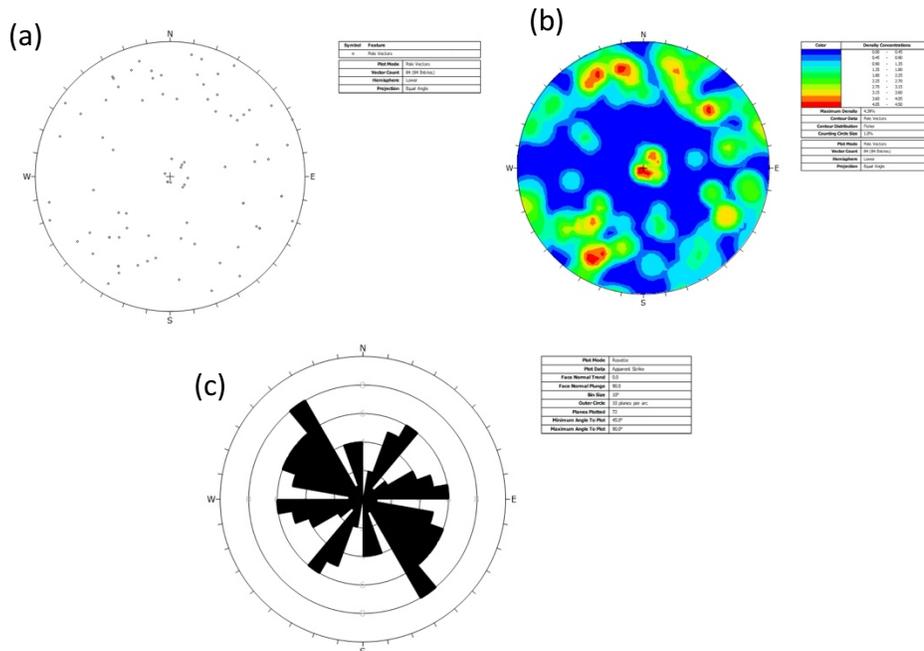
Figura 12. Diagramas representativos de diaclasas en el Carbón y techo de Manto 2. (a) Diagrama de polos, (b) Diagrama de densidad de polos, (c) Diagrama de rosas de los rumbos de diaclasas

Según la (fig 12B), muestra que las densidades de polos se encuentran distribuidos en el estereograma de manera heterogénea, mostrando así una tendencia de varias familias de diaclasas. En el sentido NW-SW se encuentra una mayor concentración de los datos estructurales caracterizados por tener un ángulo medio de buzamiento (40° a 60°) debido a que se encuentran en la mitad de la primitiva y el punto de origen. El diagrama de rosas muestra una tendencia de dirección en dos sentidos NW-SE y NE-SW (Figura 12C). En la figura 13 se observan los planos de diaclasas y las cuñas formadas por la intersección de estas.

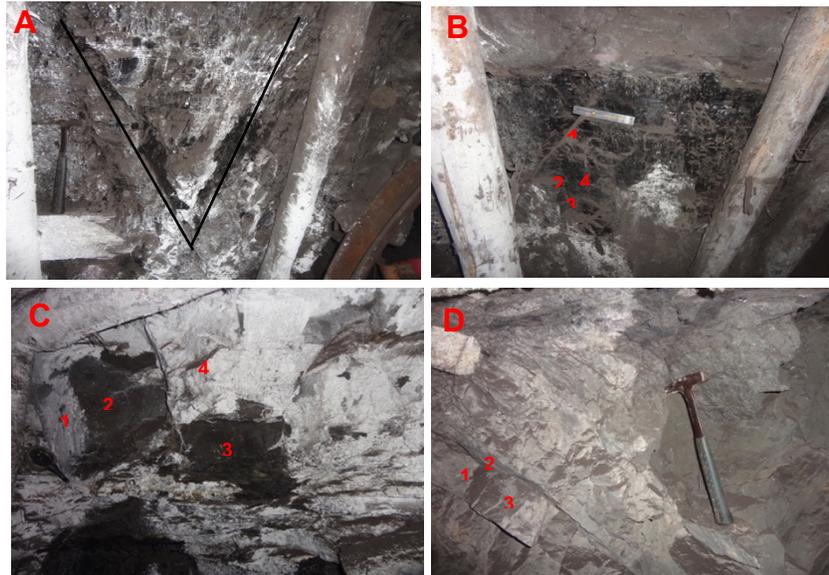
Figura 13. A) Se observa una cuña formada por la intersección de dos familias de diaclasas presentes en el carbón. B) 4 familias de diaclasas en carbón Manto 2, C y D) se observa el techo inmediato de manto 2 con la presencia de 4 familias de diaclasas.

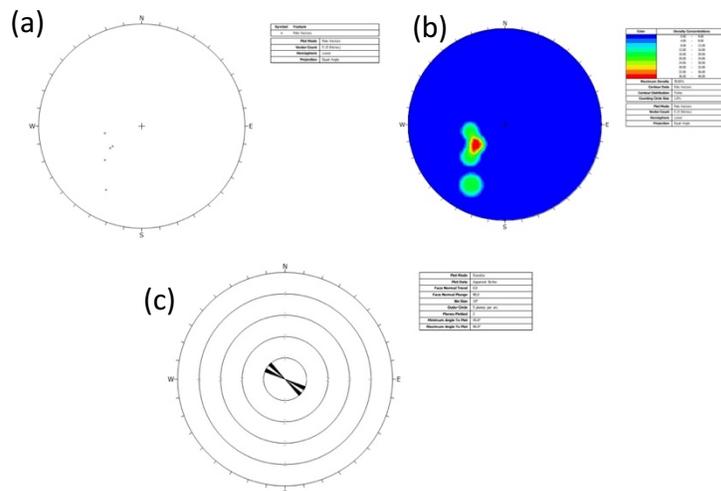
Figura 14. Diagramas representativos de planos de falla en Manto 2. (a) Diagrama de polos, (b) Diagrama de densidad de polos, (c) Diagrama de rosas de los rumbos de los planos de falla.

Los planos de falla que se midieron en manto 2 muestran en el diagrama de densidad de polos (Fig 14b) un ángulo medio de buzamiento (30° y 50°) ya que se encuentran en el punto medio entre la primitiva y el punto de origen. Según el diagrama de rosas (Fig 14c) los planos de falla muestran un movimiento sentido NW-SE. En la figura 15 podemos observar un plano de falla en roca manto 2.

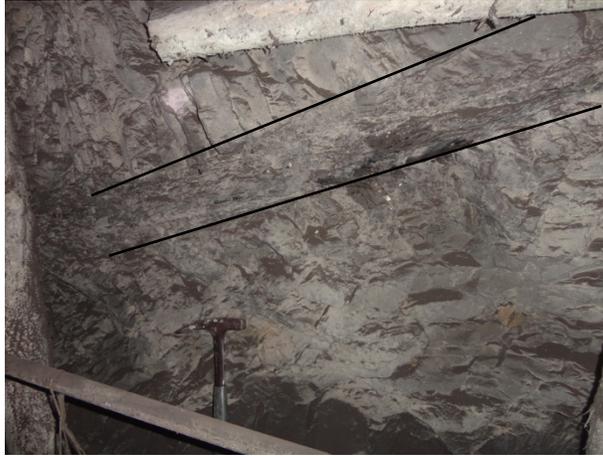
Figura 15. Techo inmediato de Manto 2 donde se puede observar un plano de falla relleno del mismo material de roca pero mas triturado.

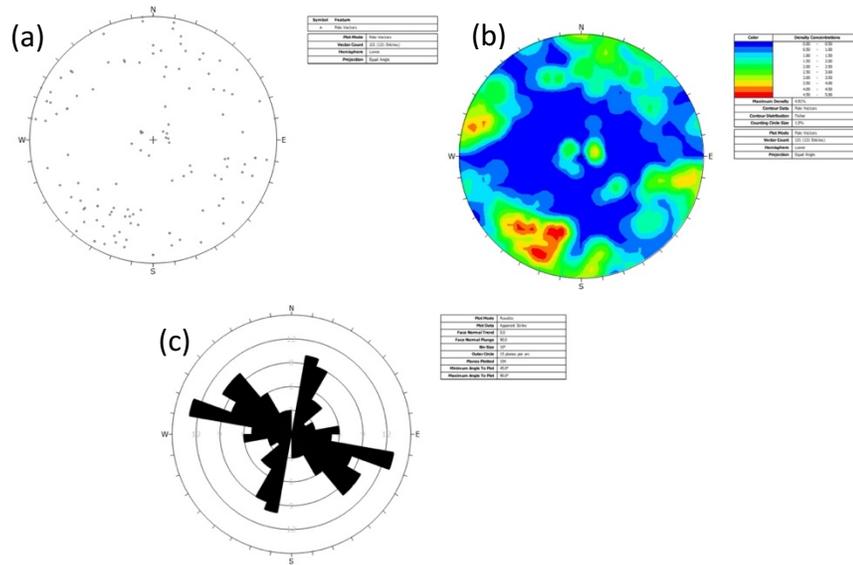
Figura 16. Diagramas representativos de diaclasas en el Carbón y techo de Manto 3. (a) Diagrama de polos, (b) Diagrama de densidad de polos, (c) Diagrama de rosas de los rumbos de diaclasas.

A partir del diagrama de densidad de polos (Fig. 16b) se determina que los planos de diaclasa en el carbón y techo de manto 3 presentan un ángulo medio de buzamiento (40° a 60°), además se muestra una concentración especial en la dirección SW; en el diagrama de rosas (Fig. 16c) se observan 2 tendencias de dirección de las diaclasas en sentido NW-SE y NE-SW. En la figura 17 se observan las diferentes diaclasas que componen el macizo rocoso de manto 3, algunas forman cuñas debido a la intersección de 2 familias de diaclasas y deformaciones en forma de S en el carbón debido a la presencia de fallas inversas que generan el arrastre o plegamiento. En la figura 18 se presenta una falla de tipo inverso en el carbón de manto 3.

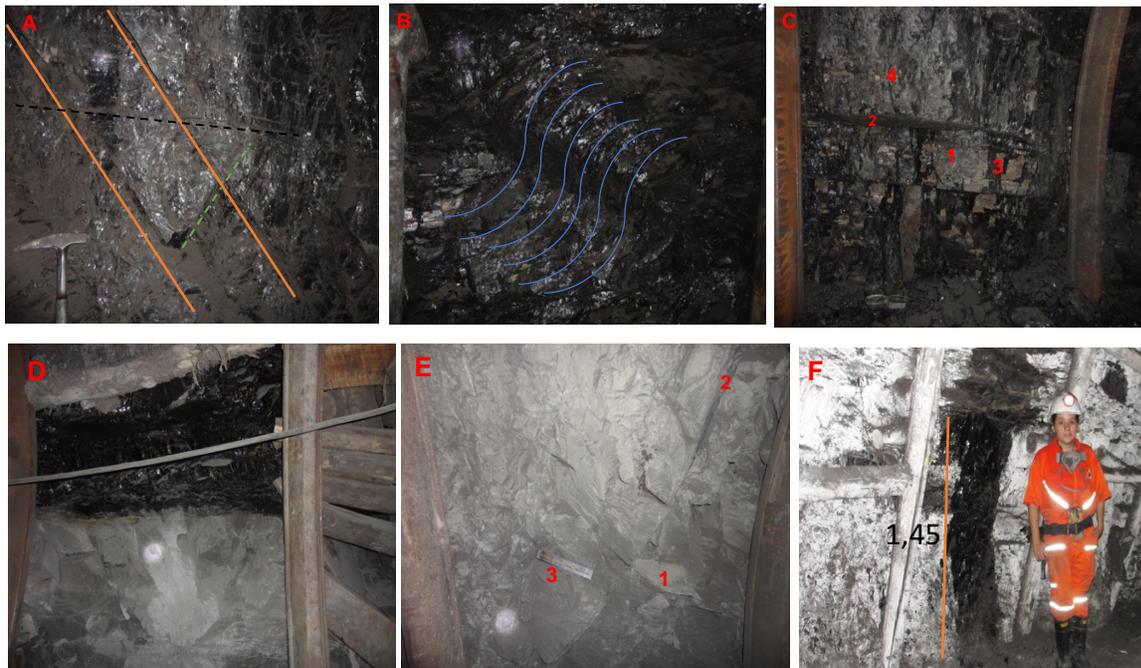
Figura 17. A) diaclasamiento en carbón Manto 3, formando cuñas, B) Carbón deformado formando una estructura en S. C) Se observan 4 familias de diaclasas. D) Se observa el piso y el carbón de manto 3, e) Se observan 3 familias de diaclasas en el techo de manto 3, F) Espesor del manto 3 (1,45) y se observa parte del techo.

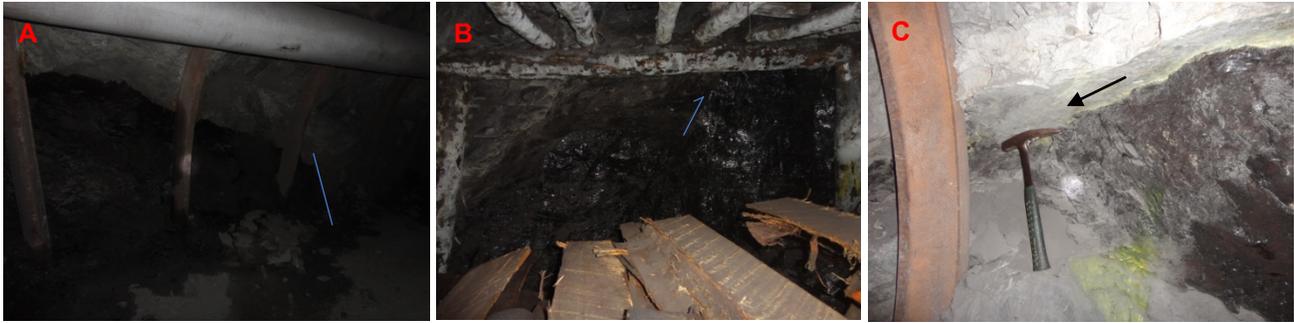
Figura 18. A) se observa la interrupción de manto 3 debido a una falla inversa, B) Falla inversa, C) Se observa el plano de falla.

- En manto 3, solo se pudo medir una falla de tipo inverso con un rumbo de 314/ 26SW, el sector de explotación donde se encuentra este manto tiene una influencia importante marcada por la presencia de la falla Piedecuesta, limitando el lado este del área de concesión.

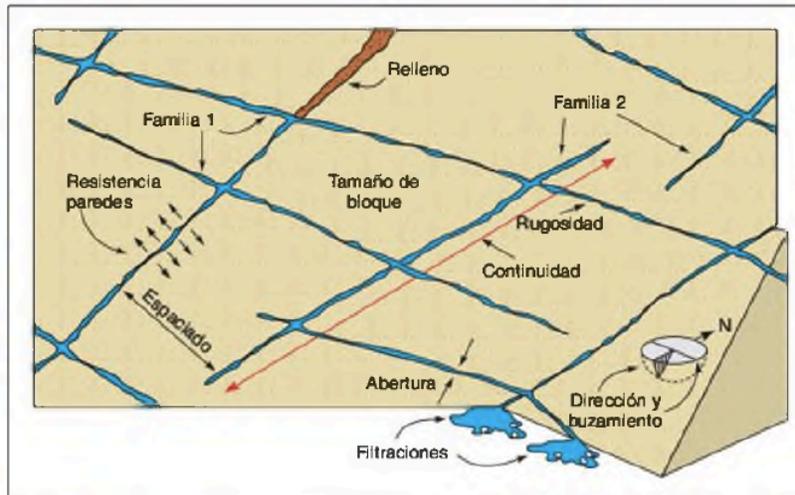
Figura 19. Representación esquemática de los parámetros de las discontinuidades. Tomado de Vallejo, 2004.

discontinuidades. La Figura 19 muestra una representación esquemática de los parámetros anteriormente mencionados.

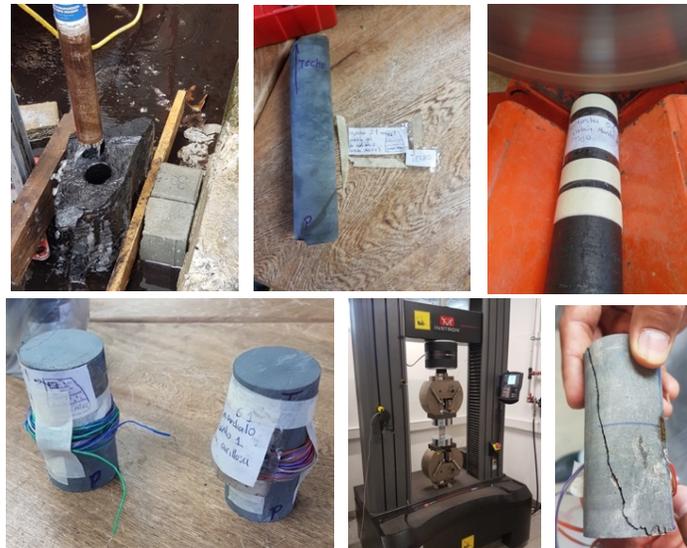
Figura 20. Proceso de ensayo de compresión simple, desde la extracción del núcleo hasta el fallamiento final de la roca.

Para la caracterización geomecánica es indispensable realizar ensayos de compresión simple, los cuales determinan las propiedades mecánicas de las rocas; a partir de este dato podemos calcular la resistencia de los macizos rocosos ante la aplicación de fuerzas externas e internas, así como el cálculo detallado que deben tener las excavaciones subterráneas. A continuación, se pueden observar los diferentes ensayos de compresión simple realizados para cada manto de explotación. (figura 20 y tabla 6, consultar anexo 7 ensayos completos de compresión simple de 8 muestras de roca de la mina San Joaquín).

Roca	Compresión simple (Mpa)
Manto 1	16,32
Techo inmediato mto 1	46,93
Manto 2	8,33
Techo inmediato mto 2	32,03
Manto 3	20,39
Techo inmediato mto 3	32,46

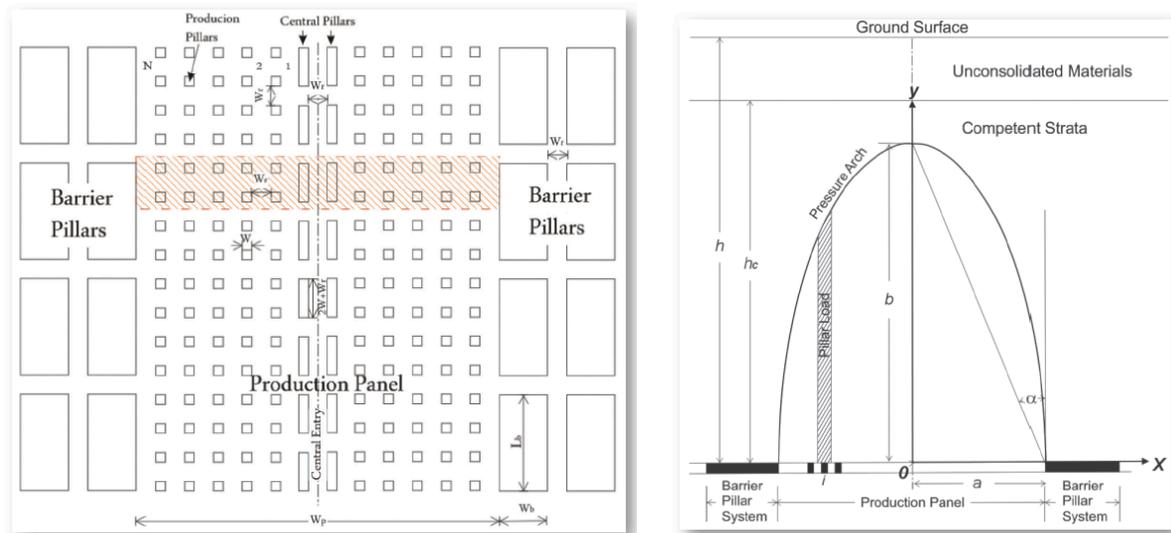
Figura 21. A) Metodología de diseño de explotación por cámaras y pilares para los 3 mantos de carbón en la Mina San Joaquín. B) Arco de presión sobre el sistema de explotación.

Las condiciones de extracción por este método de explotación consiste en alcanzar un equilibrio entre una alta tasa de recuperación y alto factor de seguridad, con el fin de que los pilares tengan dimensiones ideales para que puedan resistir la carga que se ejerce sobre ellos y por ende el ancho de las cámaras sea el adecuado para que el techo no colapse (Luo, 2014). En el siguiente diagrama se ilustra la metodología utilizada en el diseño de explotación de carbón por cámaras y pilares (Ver Figura 21).

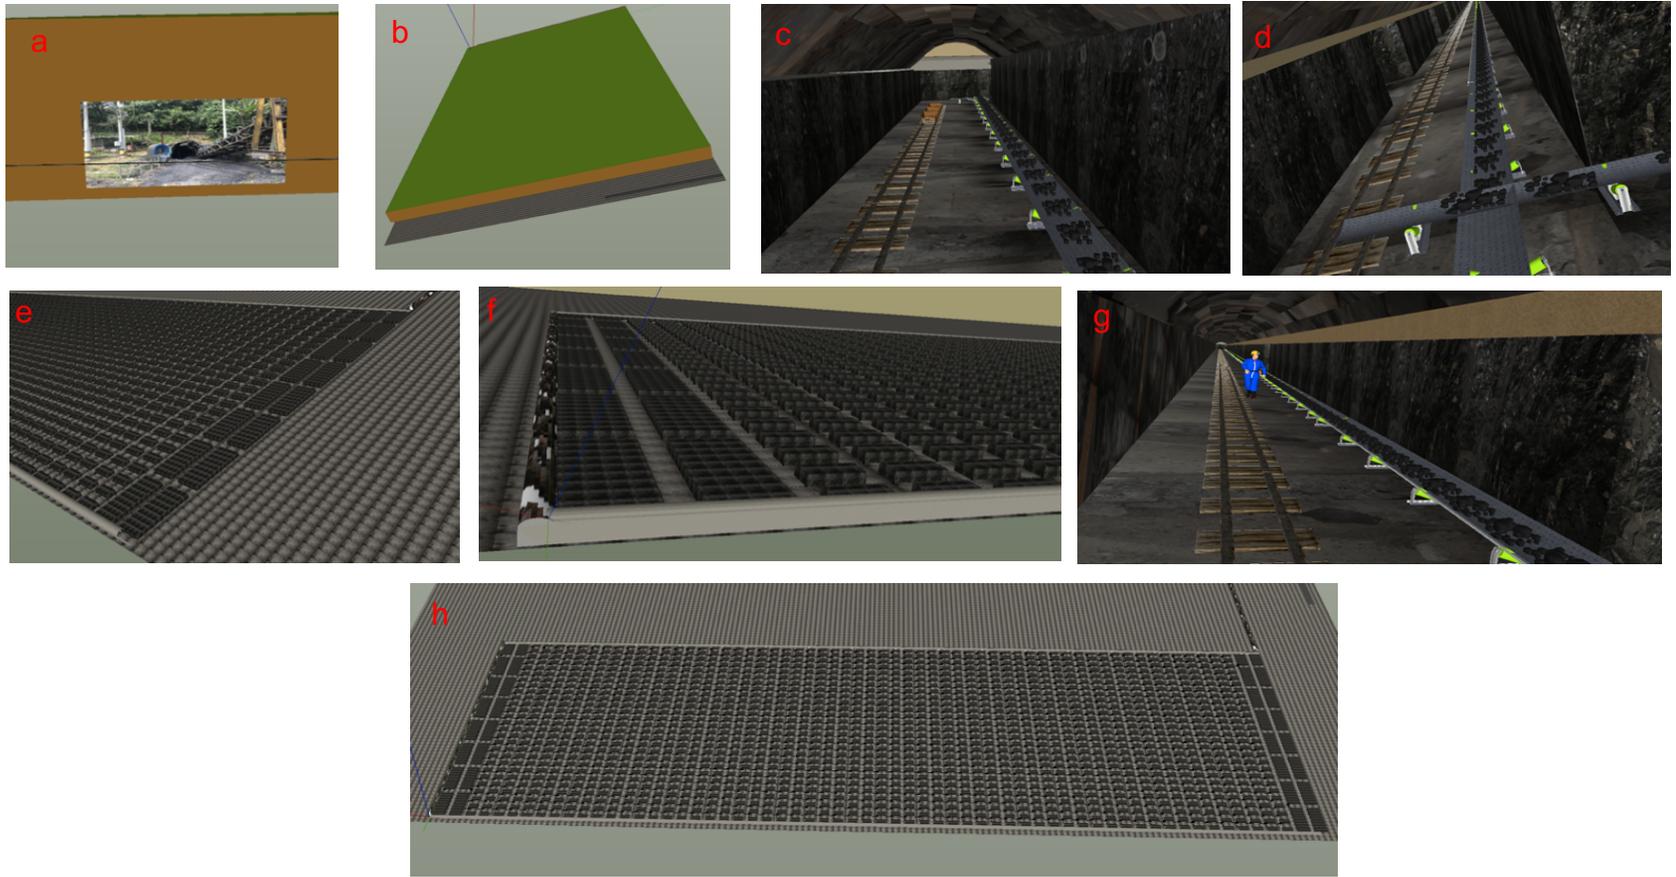
Figura 22. Modelamiento del diseño de explotación por cámaras y pilares.

De acuerdo con las tablas anteriores, se realizó, un modelamiento animado en el Software Sketchup de uno de los paneles de explotación por el método de cámaras y pilares. (Ver Anexo 11 y 12 modelamiento en el Software Sketchup). En la figura 22a se observa la entrada principal a la mina San Joaquín con el fin de que el video de modelación se pudiera dimensionar de una manera mas real. En la figura 22b se puede ver la animación del terreno donde se encuentra la mina San Joaquín, en la figura 22c,d y g se presentan los túneles de acceso, la carrilera con los coches, las bandas transportadoras de carbón y mineros; en la figura 22e,f y h se puede visualizar el diseño de explotación por cámaras y pilares (pilares barrera en los extremos y los pilares de producción en el centro).
