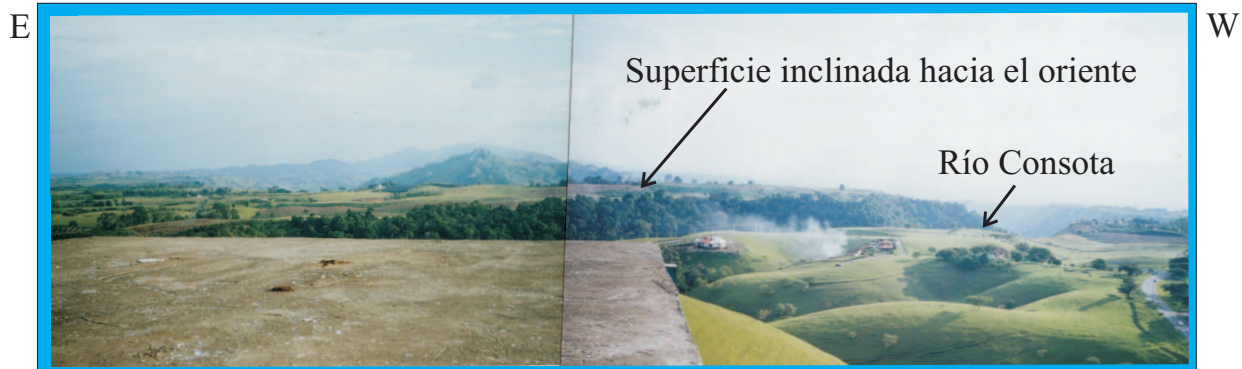
Figura 15: Unidad 11, relieve plano con inclinación hacia el este. Zona del Río Consota en inmediaciones de su desembocadura. Se observa la morfología de la vertiente izquierda del río, donde el terreno presenta la superficie inclinada 5° hacia el oriente. La foto es tomada desde el Alto de Cerritos hacia el sur. El origen de esta unidad debe estar asociado con la formación de lagos generados por el represamiento de los ríos.

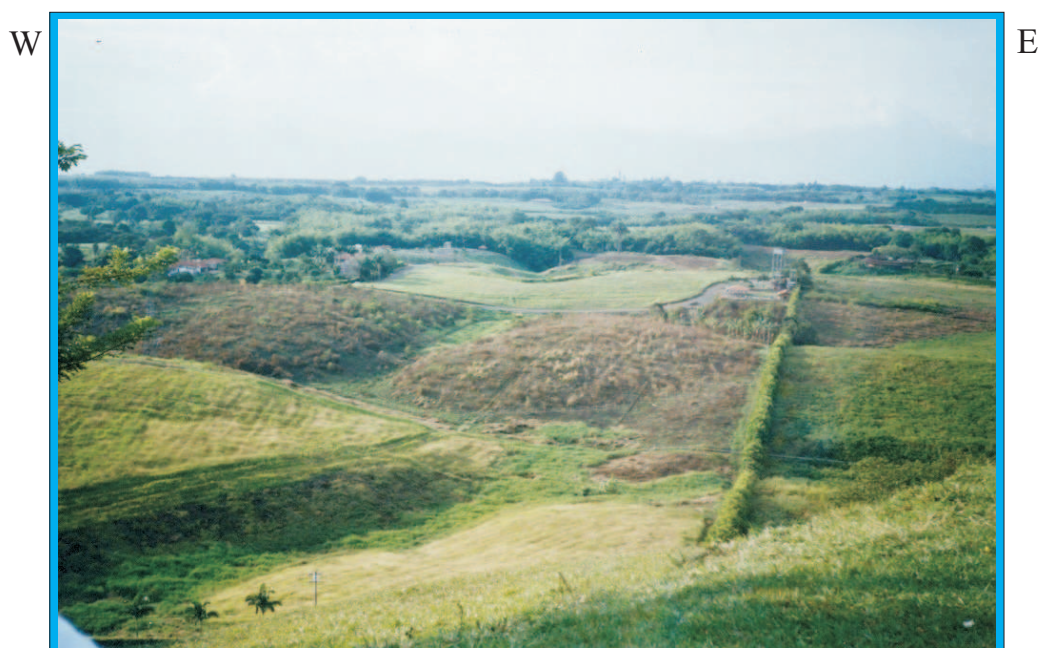
Figura 16: Unidad 12, colinas tipo media naranja, se aprecian las colinas cóncavas de ~ 10 m de alto localizadas en la divisoria entre los ríos Otún y Consota, cuando el Otún toma dirección NW para alejarse del Consota y desembocar al Río Cauca. Visual tomada hacia el norte desde el Alto de Cerritos.
