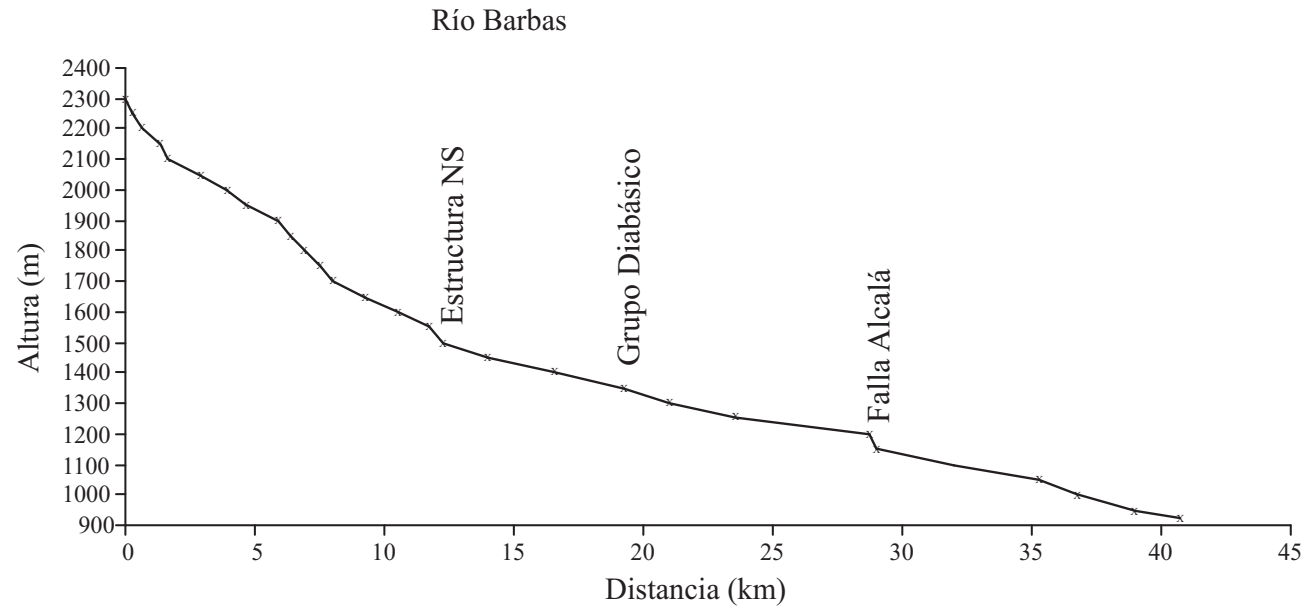
**Figura 27:** Perfil longitudinal del Río Barbas. Presenta un quiebre importante en la cota 1.550 que coincide con las anomalías en los perfiles Río Robles - Quebrada Portachuelo (cota 1.650), Quebrada Cestillal (cota 1.600), Río Consota (cota 1.500), Río Otún (cota 1.400) lo que sugiere la presencia de una estructura NS, no identificada en la fotointerpretación. Entre las cotas 1.400 y 1.250 se presentan meandros en el río y un pliegue en el perfil longitudinal coincide con la presencia de rocas del Grupo Diabásico reportado por Cardona y Ortiz (1994). En la cota 1.200 se identifica el salto de la Falla Alcalá.
