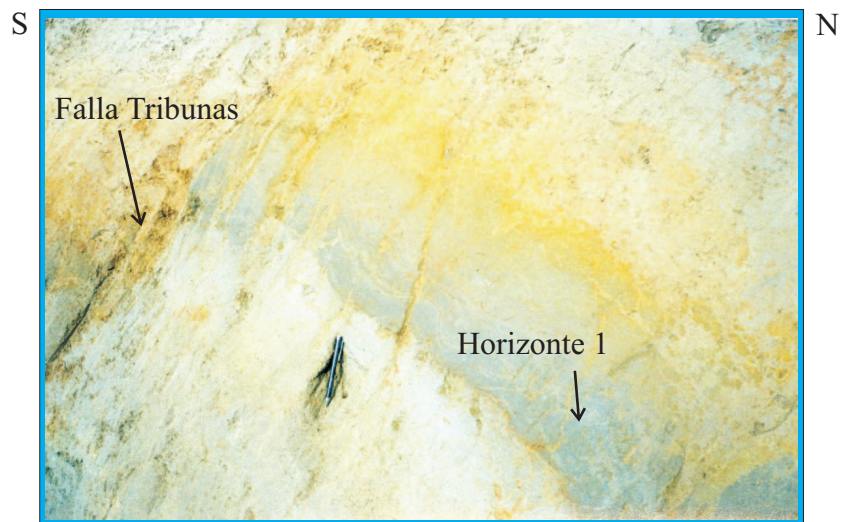
Figura 42: Liceo Taller San Miguel, Sector Parquadero. Se aprecia el horizonte 1 (cenizas volcánicas de caída de color gris medio) con evidencias de licuación hacia la base. Esta evidencia puede corresponder al mismo evento que desplazó el horizonte 0.65 m, o deberse a otro evento diferente pero anterior al mencionado.
