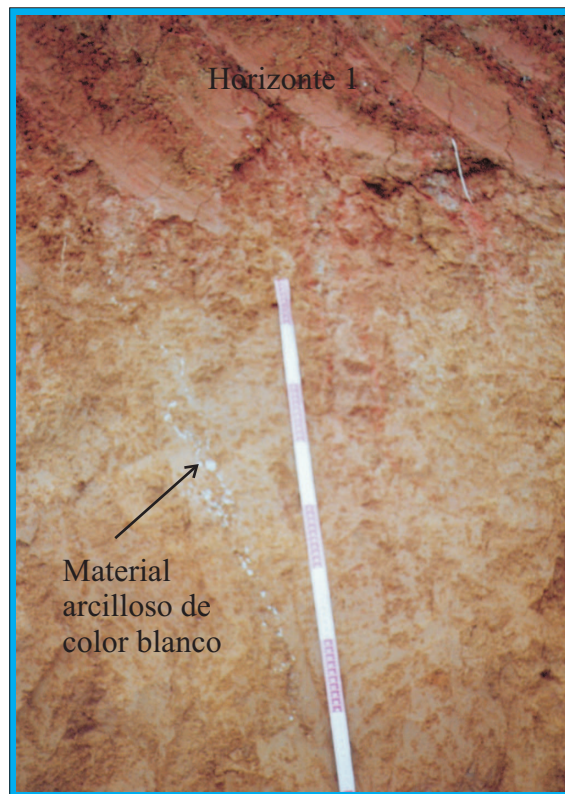
Figura 51: Estación CPL53, Sector Relleno Sanitario de Pereira. Se aprecia material arcilloso de color blanco alineado como si fuera el relleno de una fractura o diaclasa. Se observa también como el horizonte 1 se mezcla con el horizonte que lo subyace.
