Zonificación de la aptitud geológica en el margen occidental del área rural de Itagüí (Antioquia): Veredas La María, Los Olivares, Loma de los Zuleta y El Pedregal.

Proyecto de grado para optar por el título de Geólogo
presentado por:

Juan Pablo Franco Gómez

Junio del 2018

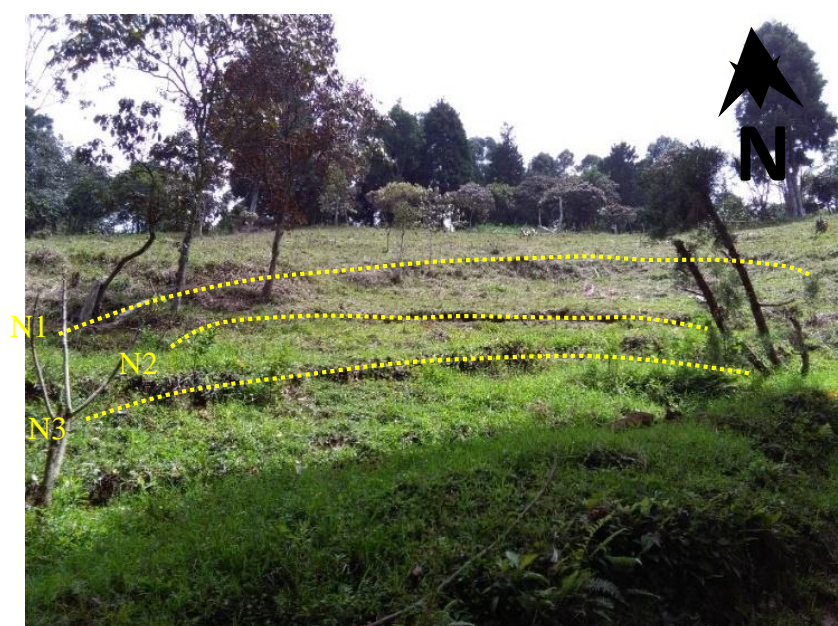
Movimiento en masa rotacional activo con tres etapas de desarrollo que se generaron a partir de la corona más alta (N1), seguida por un nivel intermedio (N2) y uno inferior (N3), hacia la base del movimiento. Se observa que uno de los posibles detonantes, además de la intervención humana de la cobertura evidenciada por la ausencia de vegetación y la presencia de terracetas de ganado, corresponde a los cortes del ingreso a la finca y de la vía rural de la parte alta de la vereda El Pedregal, ubicada hacia la base del movimiento.

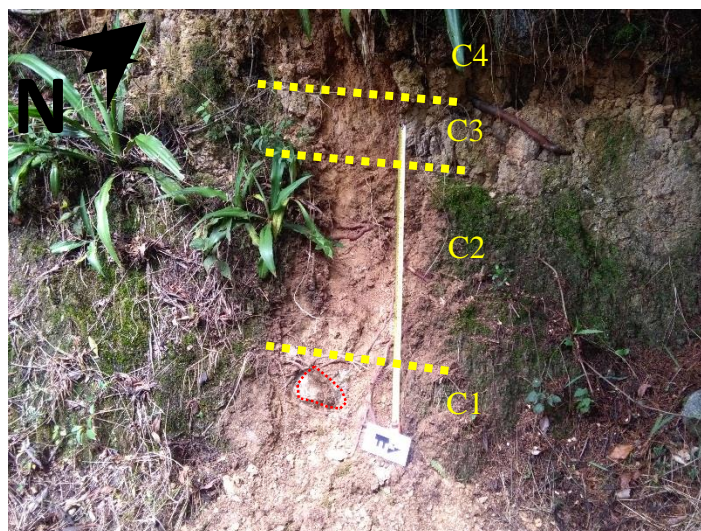
Perfil de suelos ubicado en el margen norte de la quebrada Los Estrada, a unos 100 m sobre la vía después ingreso al área de reserva delimitado por Corantioquia. Se observa una capa inferior conformada por bloques de 20 cm de la Diorita de Altavista (C1), seguida por una capa de 80 cm de material areno-limoso con presencia de ceniza volcánica y color rojizo pardo (C2), suprayacida a su vez por una capa de similar composición con mayor presencia de cenizas, coloración grisácea y de 20 cm de espesor (C3). Por último se presenta una capa superior de materia orgánica de unos 25 cm de espesor (C4) cubierta a su vez por rastrojos altos conformados por vegetación arbórea.

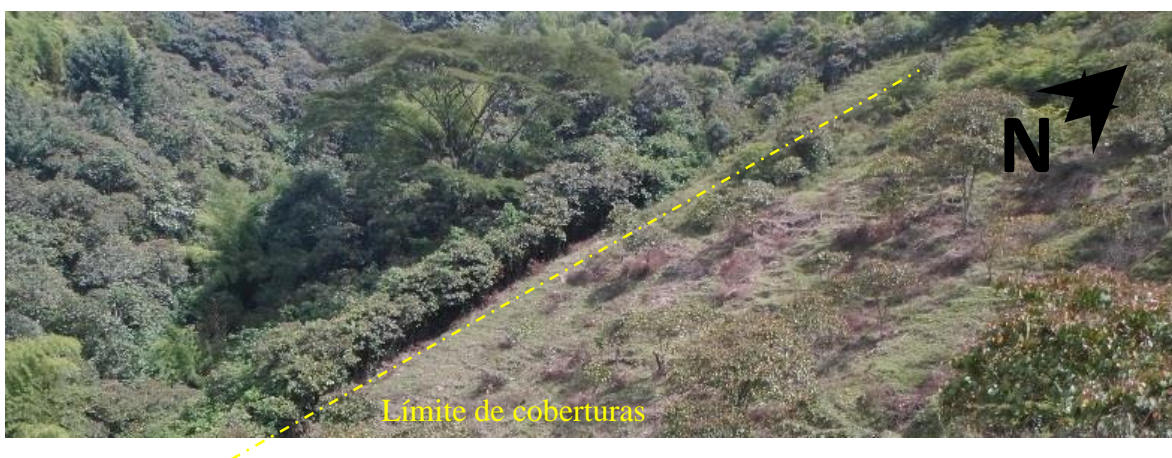
Reptación en terracetos ubicado a 300 m al norte del centro poblado de la vereda. Se observa el límite entre dos coberturas correspondientes a Rastrojo Bajo y Rastrojo Alto conformados por pastos y vegetación arbórea dispersa y vegetación arbórea densa respectivamente.

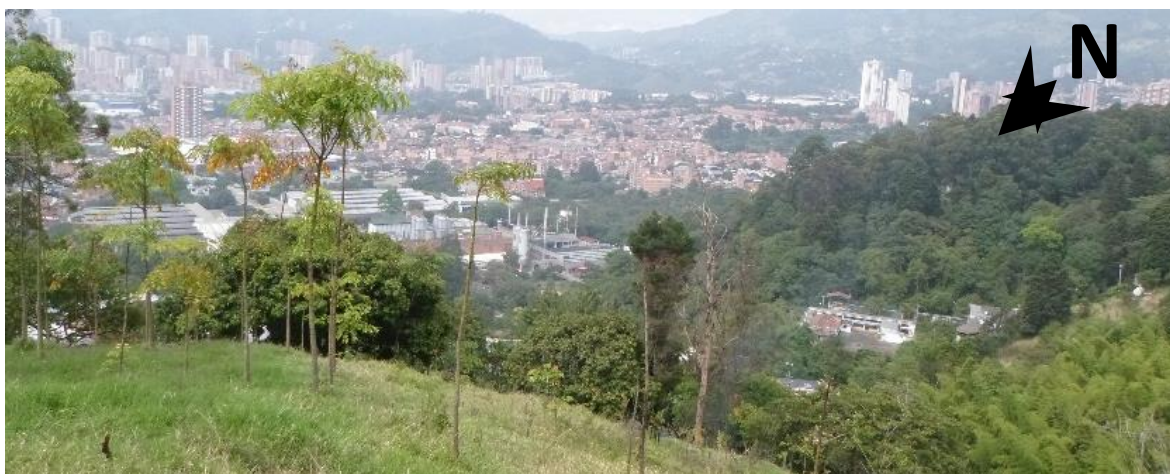
Vegetación arbórea en crecimiento ubicada 150 m al norte del centro poblado de la vereda, corresponde a una medida para la recuperación de los suelos clasificados como Forestal Protector en el POT (Itagüí, 2007) en los que se presentaron previamente actividades correspondientes a uso mixto. El uso actual del suelo se clasifica como Plantaciones Forestales.

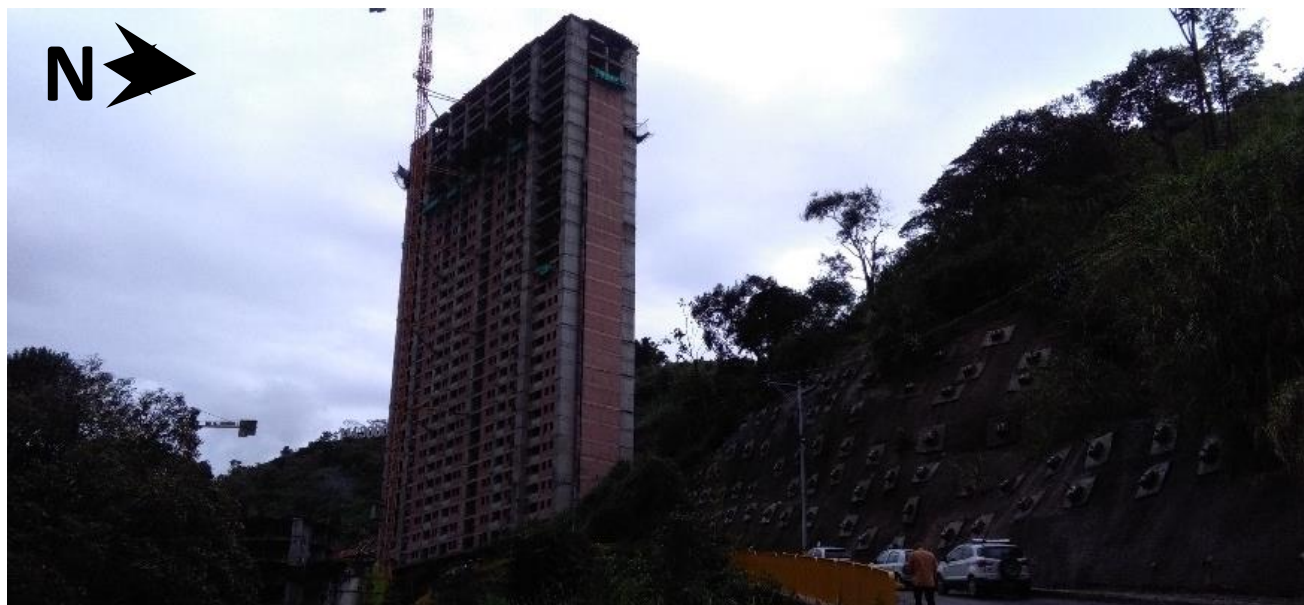
Presencia de proyectos urbanísticos en el margen norte de la quebrada Doña María, hacia la parte baja de la zona de estudio en el sector de la vereda La María. Se observa la proximidad a la quebrada y la implementación de anclajes para la mitigación de la amenaza por movimientos en masa inherente a la pendiente de la ladera y al corte vial realizado para el acceso al proyecto.

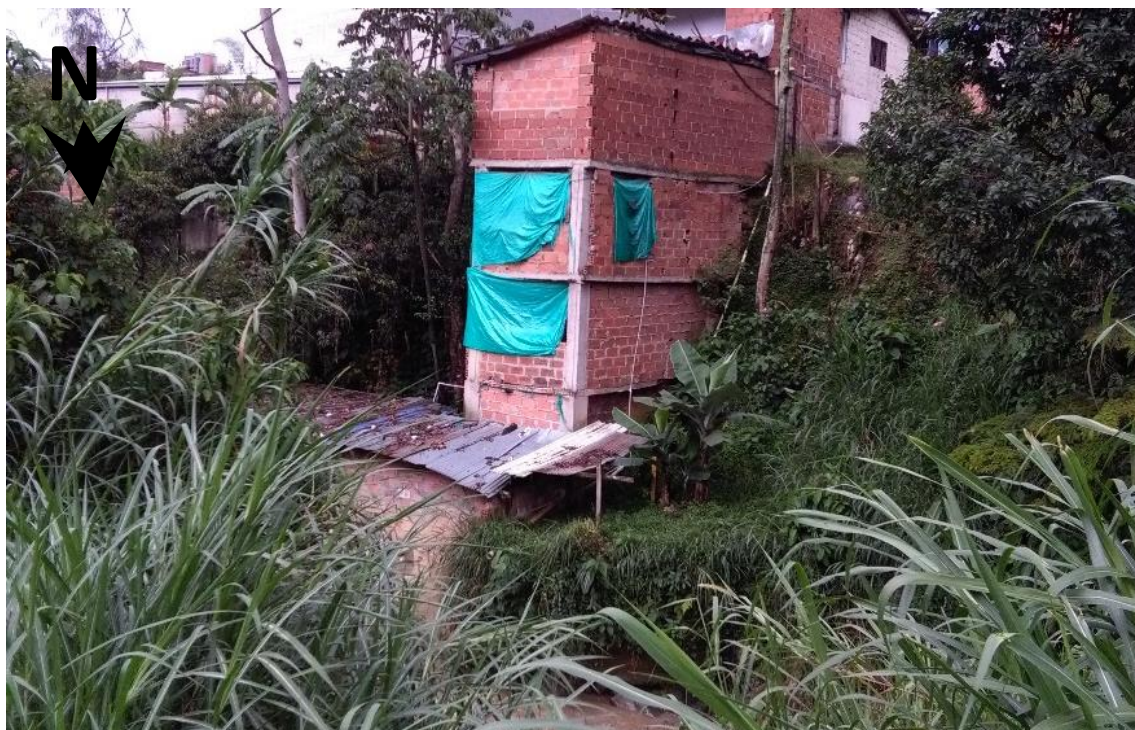
Vivienda ubicada en el margen sur de la quebrada Doña María. Si bien no se ubica al interior del área de estudio, constituye un indicativo de la presión urbanística informal sobre afluentes y corredores ribereños, así como de falencias en el control sobre la ocupación del territorio. La construcción de viviendas sin ningún tipo de diseño o cálculo estructural implica una vulnerabilidad alta de las mismas frente a la ocurrencia de fenómenos de amenaza, tales como avenidas torrenciales, movimientos en masa e inundaciones.

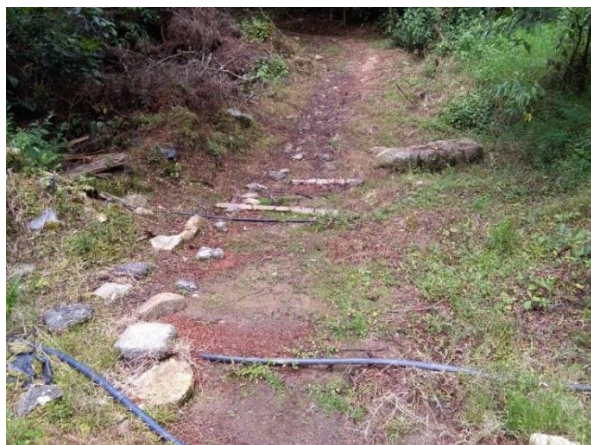
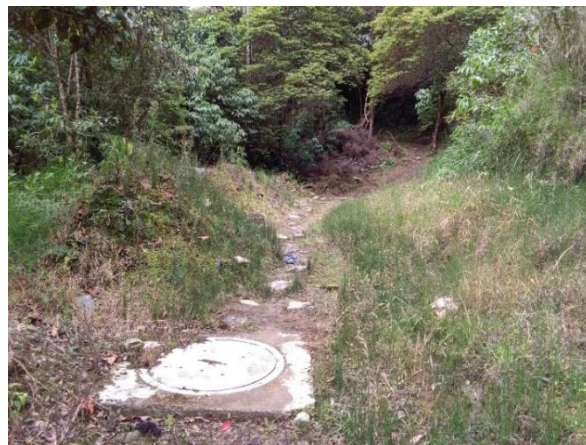
Presencia de redes de alcantarillado en la parte alta de la vereda El Pedregal. Se observan obras con una capacidad hidráulica alta, sin embargo su uso se limita a algunas viviendas del área rural del municipio. Adicionalmente, se presentan captaciones informales mediante el uso de mangueras, algunas de las cuales presentan fugas, constituyendo un factor detonante de procesos de inestabilidad en las laderas.

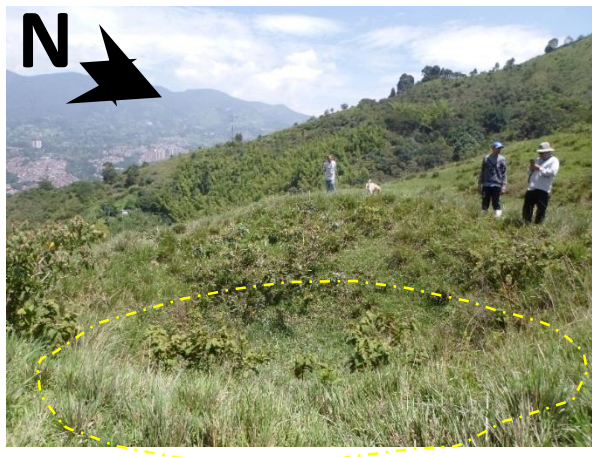
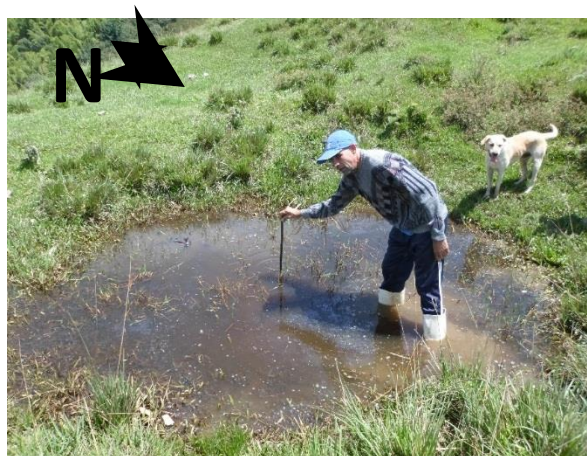
Depresiones circulares, algunas presentan más de 8 m de diámetro y 1.5 m de profundidad y se ubican en el límite entre las veredas Los Olivares y Loma de Los Zuleta, sobre la divisoria de aguas oriental de la quebrada Los Olivares. Representan un medio de aporte importante a los flujos de infiltración de la ladera y corresponden a posibles gaaquerías debido a que se presentan montículos de acumulación de material poco pronunciados, los cuales se han incorporado al terreno por causa de la erosión y de la presencia de vegetación en su superficie. Se propone una futura verificación arqueológica.
