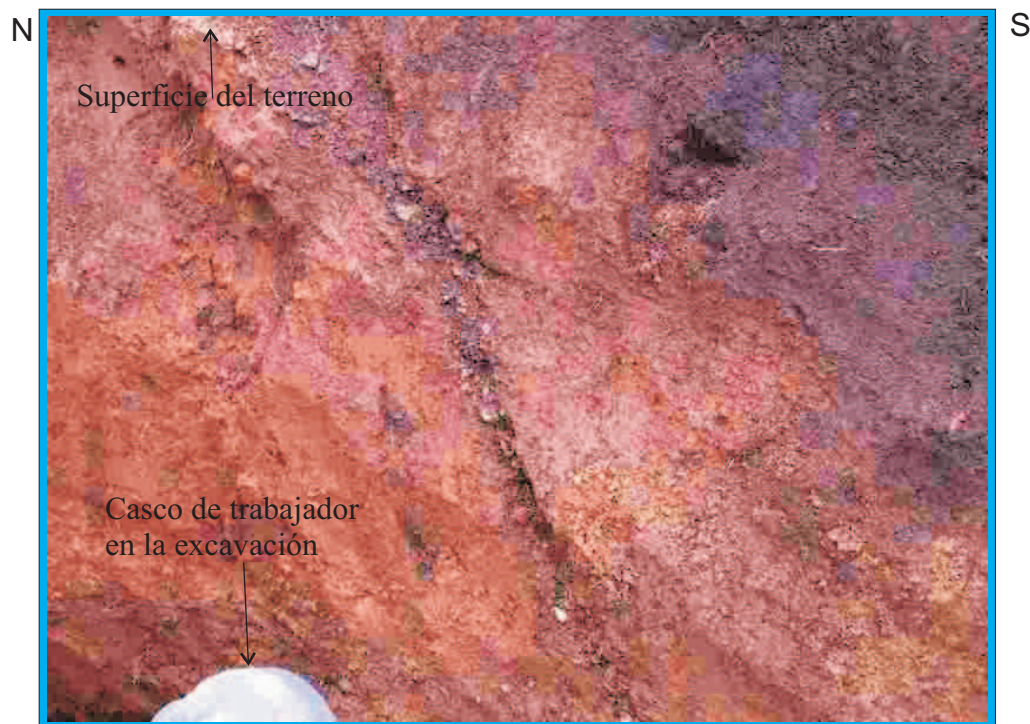
**Figura 10:** Diaclasa afectando materiales del Cuaternario en excavación para reparación de la tubería del acueducto de la ciudad de Pereira, en los barrios San Luis y Villa Colombia. La localización de este sitio se encuentra en la Figura 2, capítulo 1 del documento principal. Foto suministrada por el ingeniero civil Enrique Luis Macía G.
