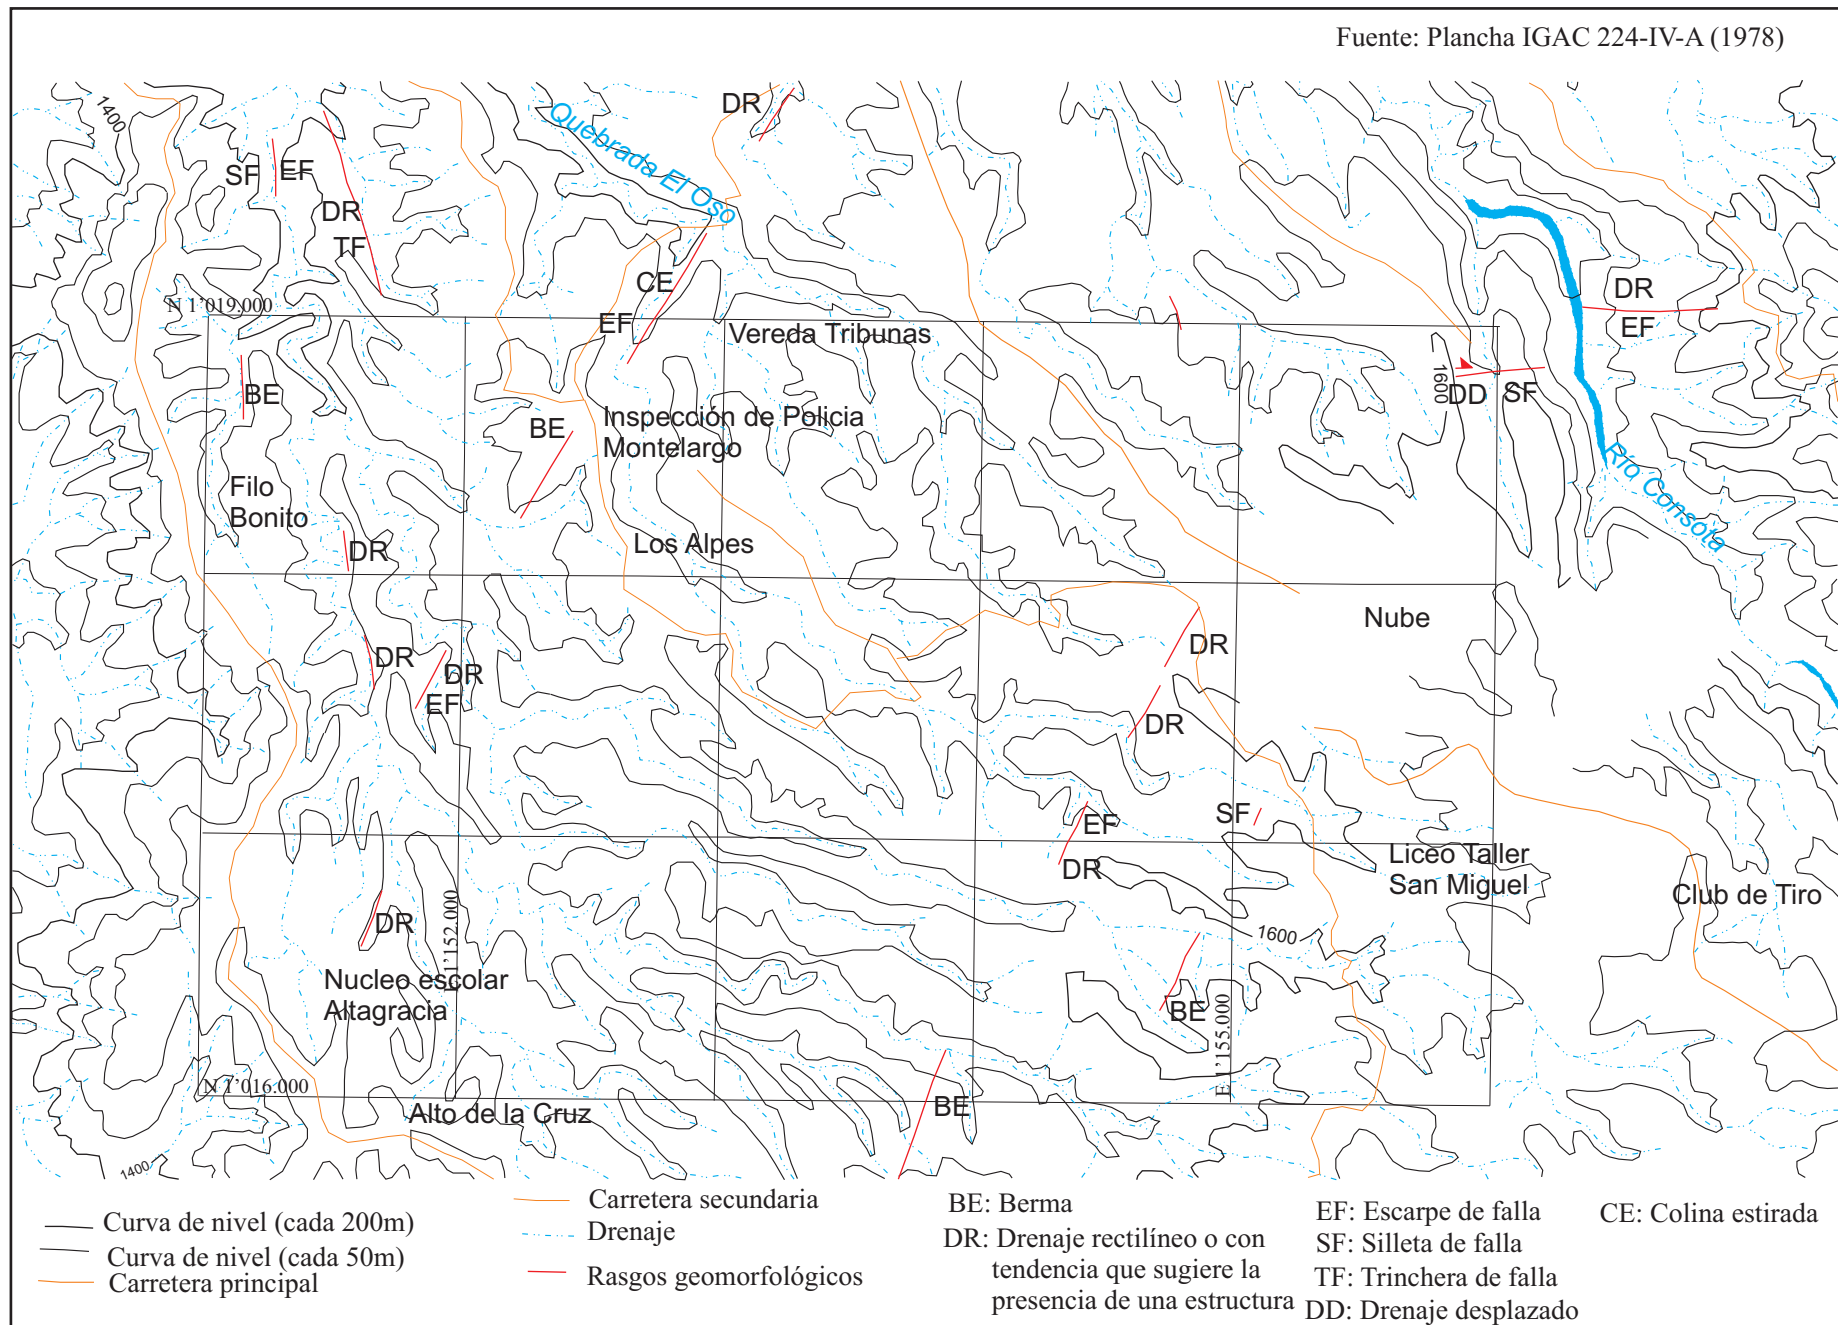
**Figura 12:** Fotointerpretación sector Montelargo. Se aprecia el sector denominado Los Alpes por donde se accede al sitio propuesto para trinchera. En la fotointerpretación son más continuos y claros los rasgos relacionados con estructuras NE que con lineamiento NW identificado en campo; esto debido a la escala de las fotos, la continuidad del rasgo y posiblemente a un enmascaramiento debido a la cubierta de cenizas volcánicas de caída.
