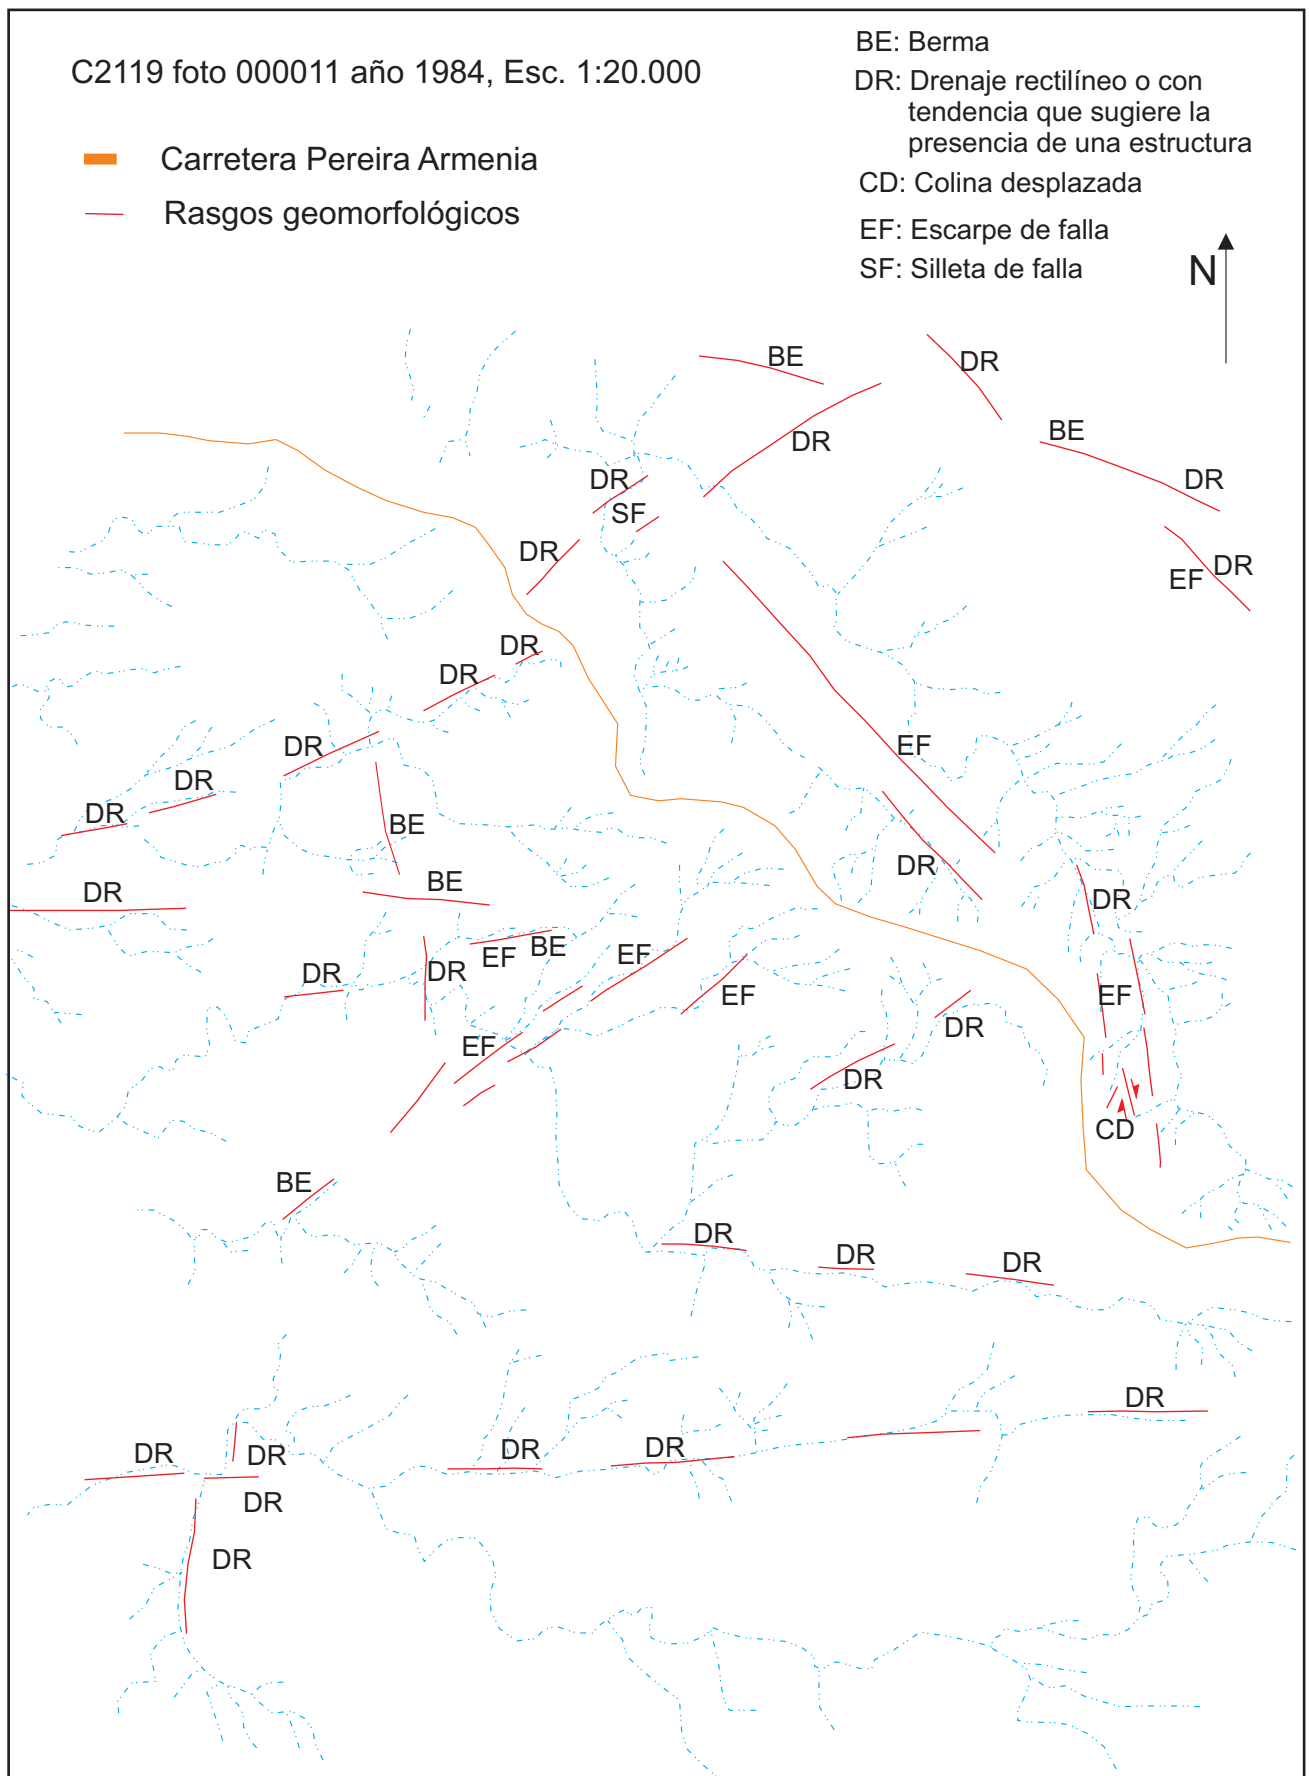
**Figura 9:** Fotointerpretación de la cuenca alta del Río Consota, donde se presentan los principales rasgos neotectónicos identificados, destacándose el desplazamiento dextral de una colina. Básicamente se observan estructuras NS, NE, EW y unas pocas NW.
