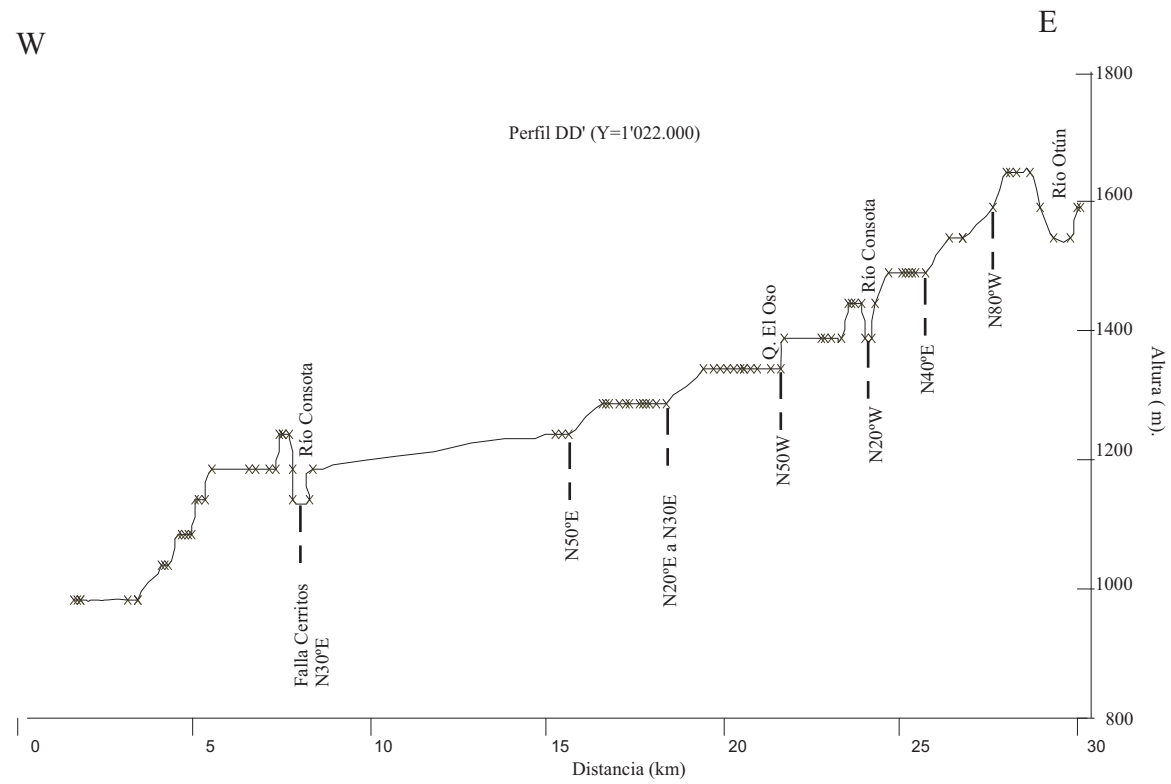
Figura 7: Perfil topográfico DD' de dirección este oeste. Se aprecia el cambio en el perfil del abanico y como éste se aplanan hacia el oeste. El escalonamiento que se presenta coincide con estructuras identificadas en los trabajos de fotointerpretación.
