## INTRODUCCIÓN AL PROBLEMA DE LA EROSIÓN LITORAL EN URABÁ (SECTOR ARBOLETES-TURBO) COSTA CARIBE COLOMBIANA

*Iván D. Correa y Georges Vernette*

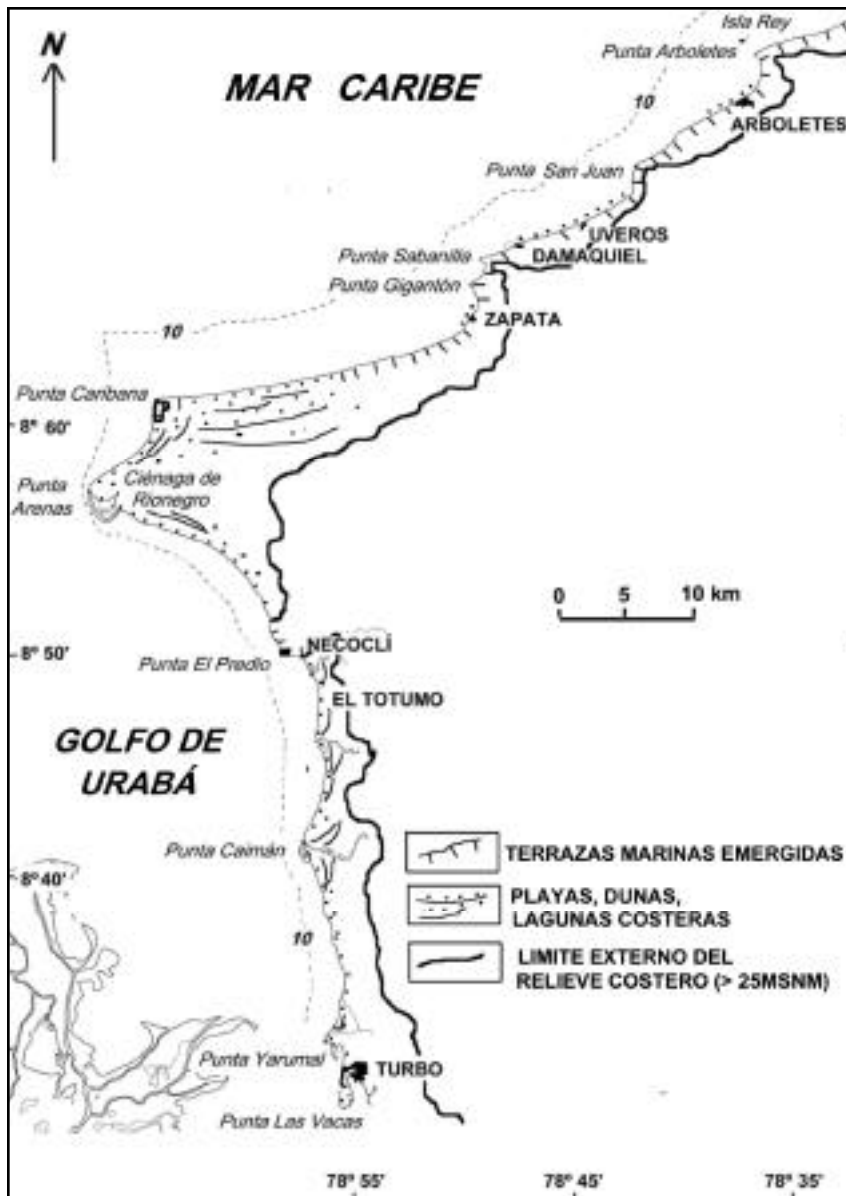
Figura 2. Tipos de línea de costa en la franja litoral Arboletes-Turbo

La morfología general del litoral entre Arboletes-Turbo puede diferenciarse en dos sectores principales (Figura 2):

1) Un sector de “costa abierta” entre la Punta Rey y Punta Arenas, de orientación general S40°O y una longitud aproximada de 70 km. Vista en planta, este tramo tiene una configuración “en sierra”, dada por la sucesión de bahías amplias, separadas por puntas de mayor resistencia a la erosión (Puntas Arboletes, San Juan, Sabanilla, Gigantón, Caribana). Entre Punta Arboletes y la desembocadura del Río Mulatos, la morfología del litoral está dominada por terrazas marinas emergidas, con amplitudes (perpendiculares a la costa) de 6 km y alturas máximas de 36 m respectivamente (Figura 3). Los límites tierra adentro de estas terrazas son escarpes de paleo-acantilados con rasgos fósiles de línea de costa en sus bases, incluyendo peñascos aislados y barras de playa que evidencian el levantamiento costero durante el Holoceno (Raasveldt, 1958; Page, 1986). Entre la desembocadura del Río Mulatos y la Punta Caribana, la franja litoral corresponde a una extensa planicie arenosa, conformada por cordones de playa, dunas, ciénagas y terrenos bajos inundables (Figura 4). En la Laguna del Águila (Ciénaga de Rionegro), en el extremo noreste del Golfo de Urabá, se encuentra el mayor desarrollo de manglares de la zona de estudio.

2) Un sector de costa “semiprotégida”, entre Punta Arenas Norte y Turbo, con una línea de costa de orientación general S30°E y una longitud aproximada de 75 km. El tramo Punta Arenas-desembocadura del río Necoclí es bajo y se caracteriza por

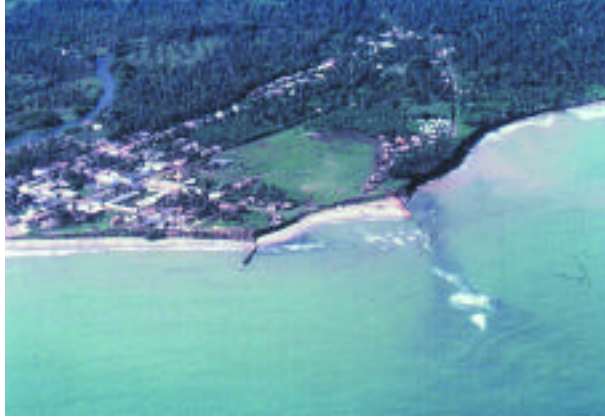
Figura 3. Fotografía (marea alta) del sector de Damaquiel, tomada en marzo de 1998. El poblado se ubica sobre una terraza marina emergida, con una altura aproximada de 6m sobre el nivel del mar actual. Las rompientes y la zona de mayor turbidez del agua (derecha abajo) son producidas por el volcán de lodos, cuya cima aflora en marea baja.

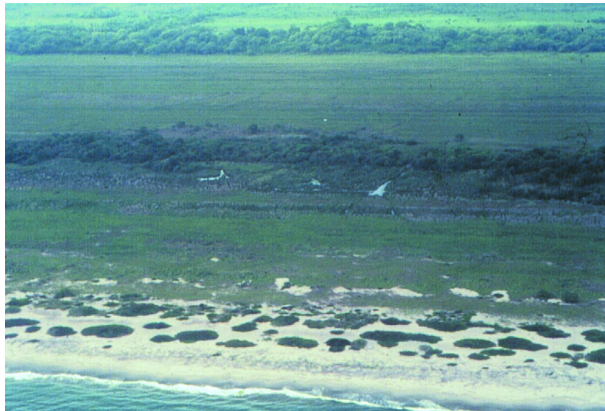
Figura 4. Playas, dunas vegetadas y conjuntos de cordones de playa en la playas de El Venado, inmediatamente al sur de la desembocadura del Río Mulatos. Fotografía aérea tomada en marzo de 1997.

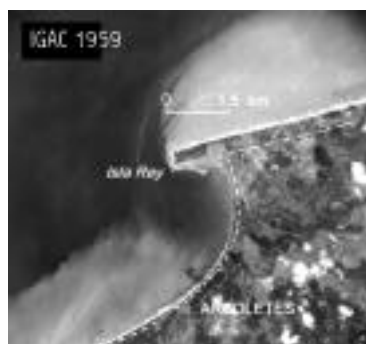
Figura 6. Aerofotografía del sector de Punta Rey-Arboletes, tomada por el Instituto Geográfico Agustín Codazzi en marzo de 1975. La línea blanca discontinua indica el trazo aproximado de la línea de costa de agosto del 2000.

**Erosión litoral entre Punta Rey y la ciudad de Arboletes.** En el sector Punta Rey-Arboletes (Figura 6), constituido por un nivel bajo de terrazas y playas frontales, la erosión arrasó, entre 1960 y 1990, todo su costado noroccidental (península de Punta Rey), quedando como únicos remanentes dos islotes rocosos de calizas resistentes (Isla Rey) ubicados hoy a 1.6 km hacia el oeste de la línea de costa actual. Medida según la dirección Oeste-Este, la tasa de erosión de la península de Punta Rey alcanzó los 40 m/año, aunque en el proceso real tuvo mucha importancia el retroceso acelerado de su costado norte, desde la actual Isla Rey hacia el noreste. La desaparición de esta península significó la pérdida de aproximadamente 4.5 km<sup>2</sup> de terrenos y la desprotección total contra los oleajes de las playas de Arboletes y de sus sectores aledaños, hecho que “disparó” en primera instancia la fuerte erosión que hoy puede seguirse hasta la desembocadura del Río Jovo, (1 km al sur de la ciudad), hoy con tasas extremas entre 4 y 6 m/año (Figura 7).

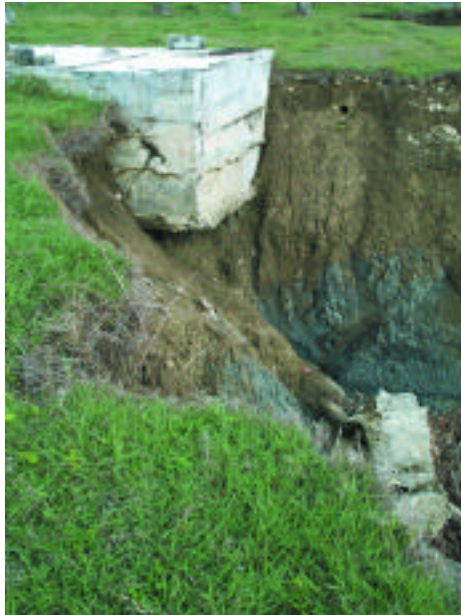
Figura 7. Escarpe acantilado ubicado 200m al sur de Arboletes. El retroceso de estos escarpes fue inducido también en parte por filtraciones de los tanques de almacenamiento de aguas.

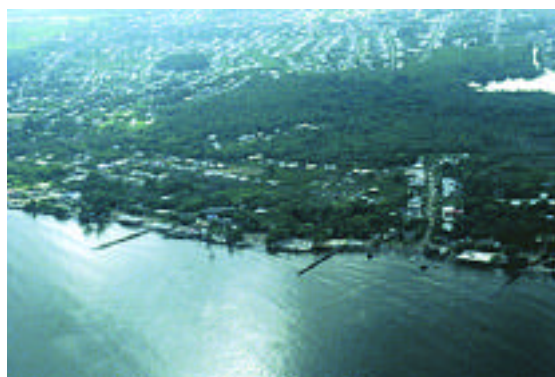
Figura 9. Vista aérea del sector septentrional de la espiga Las Vacas, Turbo, tomada en marzo de 1997. Nótese la recuperación nula de arenas en los espolones perpendiculares a la línea de costa.

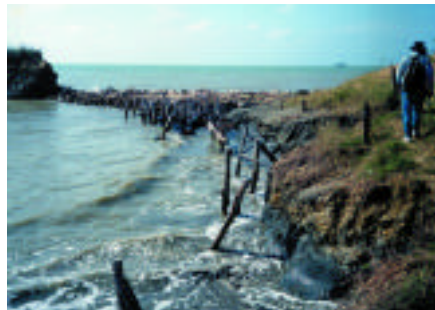
Figura 11. Vista del espolón 13A, que une la terraza de Arboletes con un remanente rocoso de erosión. Al impedir el tránsito litoral, este espolón genera una erosión intensa, hacia el sur, con velocidad de hasta 6 a 7 metros/año. En el horizonte, a la derecha, se divisa Isla Rey, extremo oeste de la desaparecida península de Punta Rey. La distancia actual entre la isla y la línea de costa es de 1.6 km.

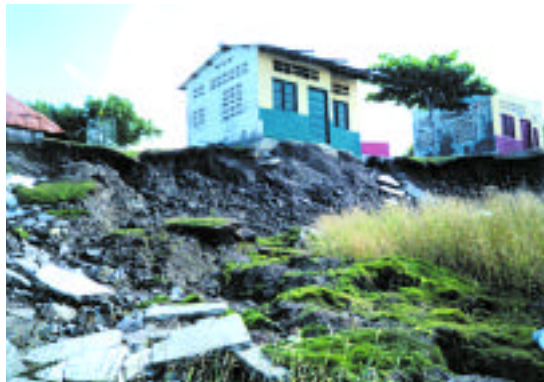
Figura 14. Deslizamientos gravitacionales y flujos de lodos en materiales fuertemente meteorizados, inmediatamente al norte del volcán de lodos.
