# Aspectos Geomorfológicos de la avenida torrencial del 31 de Enero de 1994 en la cuenca del Rio Fraile y sus fenómenos asociados

**ASPECTOS GEOMORFOLÓGICOS DE  
LA AVENIDA TORRENCIAL DEL  
31 DE ENERO DE 1994 EN  
LA CUENCA DEL RÍO FRAILE Y  
SUS FENÓMENOS ASOCIADOS**

JUAN LUIS GONZÁLEZ

MICHEL HERMELIN

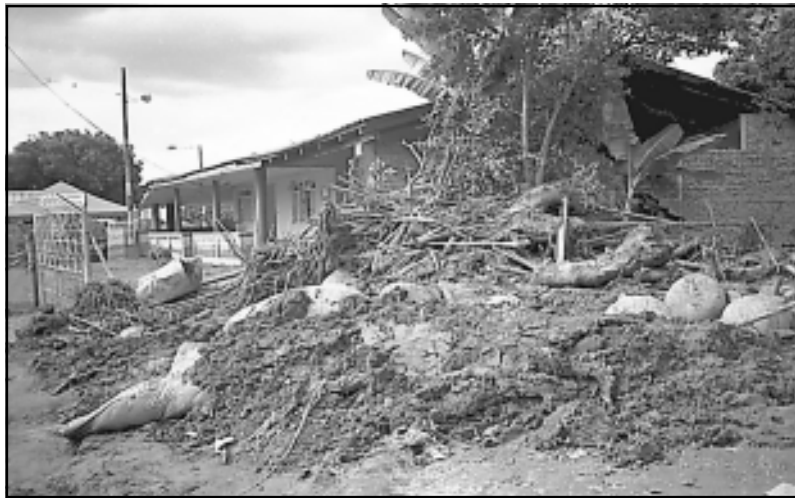
**FIGURA 6**

**Depósito compuesto por una mezcla bloques, suelo y vegetación, acumulados cerca de una vivienda. La foto fue tomada 4 días después del evento, cuando el depósito ya había perdido su humedad y había reducido su elevación en un metro**

Gran parte del material producido por los flujos de tierra alcanzó los lechos de los ríos Fraile y Santa Bárbara y fue arrastrado por el caudal, el cual progresivamente fue ganando volumen y velocidad. La onda del flujo viajó a una velocidad estimada de 8-10 m/s (CVC-INGEOMINAS, 1998). El caudal se bifurcó aguas abajo de la entrada del cañón a unos 200 metros de la población de Florida; el mayor volumen siguió el curso principal del río y solamente una porción fluyó fuera de las orillas. Sobre la margen izquierda y derecha del río el flujo torrencial afectó a Florida. Varias calles fueron cubiertas por depósitos con espesores de 0.5 a 2 metros, compuestos de una mezcla heterogénea de sedimentos de varios tamaños (1mm a > 1m), con gran cantidad de vegetación y de material fino (< 1mm) saturado de agua (Figura 6).

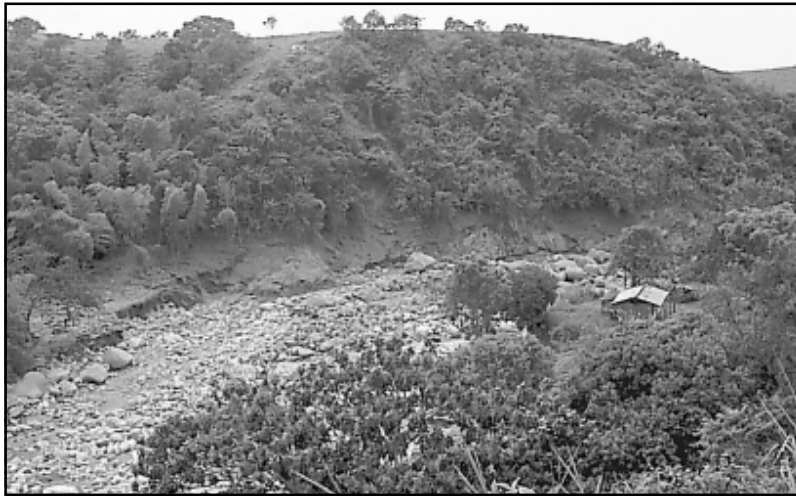
### FIGURA 8

Vista del cauce del río en La Diana, donde el perímetro inundado fue medido. La vegetación y el suelo fueron completamente removidos de las paredes del cañón hasta una altura de 8 metros, dando como resultado la exposición de roca fresca

Una estación hidrometeorológica ubicada aguas arriba de la entrada del cañón fue destruida por la inundación y solamente una estimación aproximada de la descarga pico fue obtenida por la CVC (1994). Se calculó un caudal de 415 m<sup>3</sup>/s usando la ecuación de Manning:

Donde A se refiere a la sección transversal, R es el radio hidráulico,  $S_f$  es la pendiente y n es el coeficiente de rugosidad supuesto. Estos valores fueron obtenidos a partir de la estación La Diana (Figura 8). Este punto fue seleccionado, ya que allí no se produjo desbordamiento y se tuvo la posibilidad de medir el perímetro de la sección transversal.

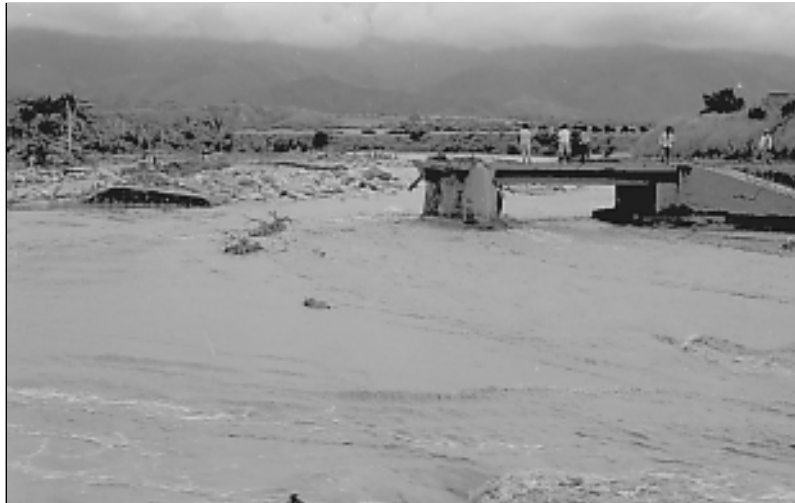
**Figura 9**  
**Puente destruido sobre el Río Fraile, al sur de Florida, hacia el poblado de Miranda.**  
**Troncos y bloques se acumularon debajo del puente y provocaron su destrucción**
