**Evaluación de la susceptibilidad por avenidas torrenciales en la microcuenca de la quebrada Los Monos, municipio de Ciudad Bolívar (Antioquia) a partir del análisis geomorfológico de la microcuenca y sus depósitos asociados**

Trabajo de grado presentado como requisito para optar al título de Geólogo

Universidad Eafit

2018

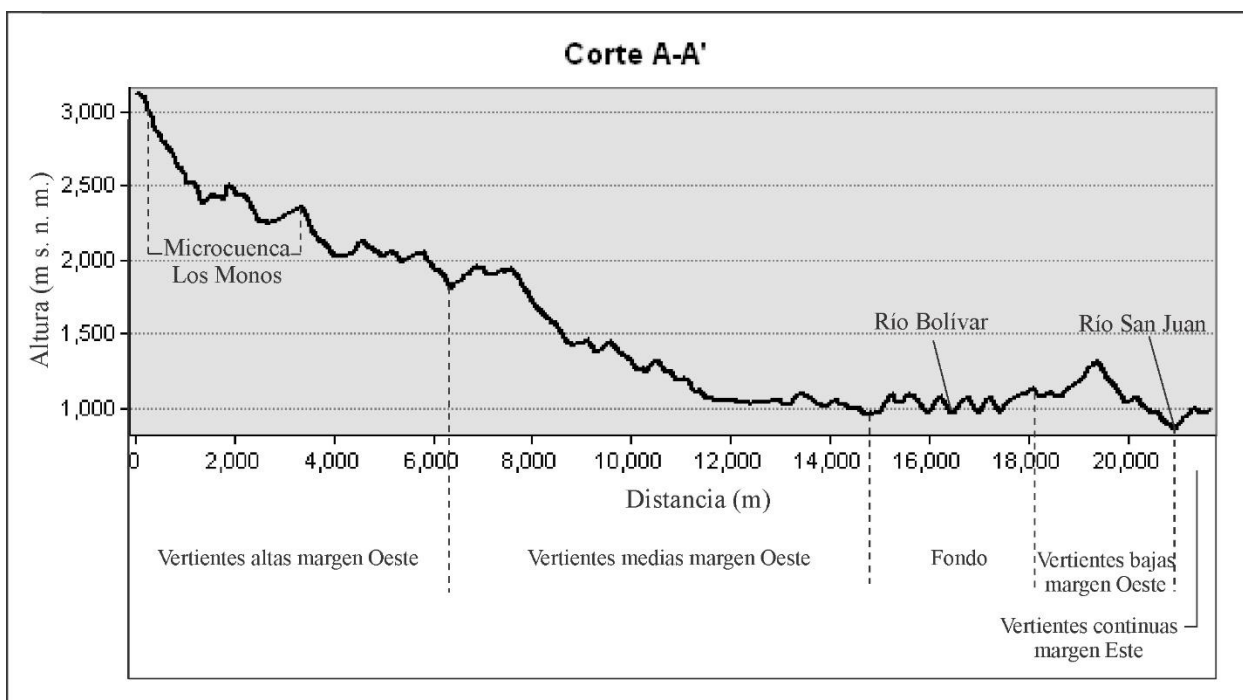
Figura 3. Perfil topográfico delimitado por sus respectivas macrounidades

margen Este. La quinta macrounidad corresponde a la parte baja del cañón y a las zonas principales de depósito de los ríos, llamada Fondo (Figuras 3 y 4).

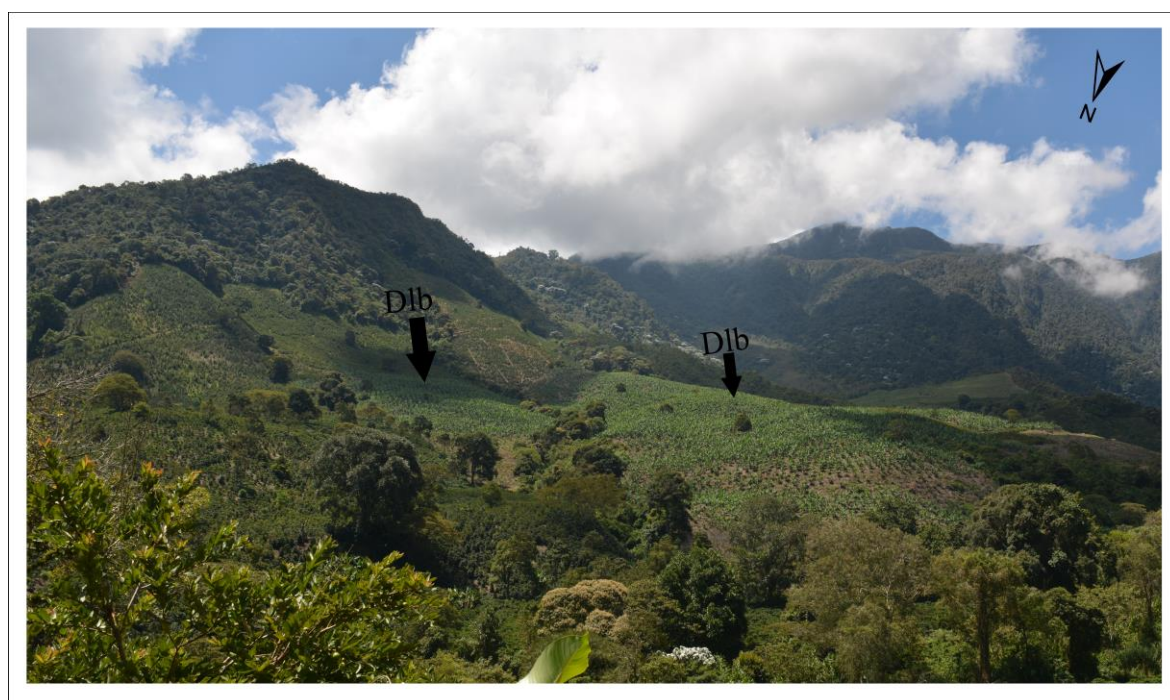
Figura 16. Lóbulos coluviales en la margen derecha de la quebrada Los Monos

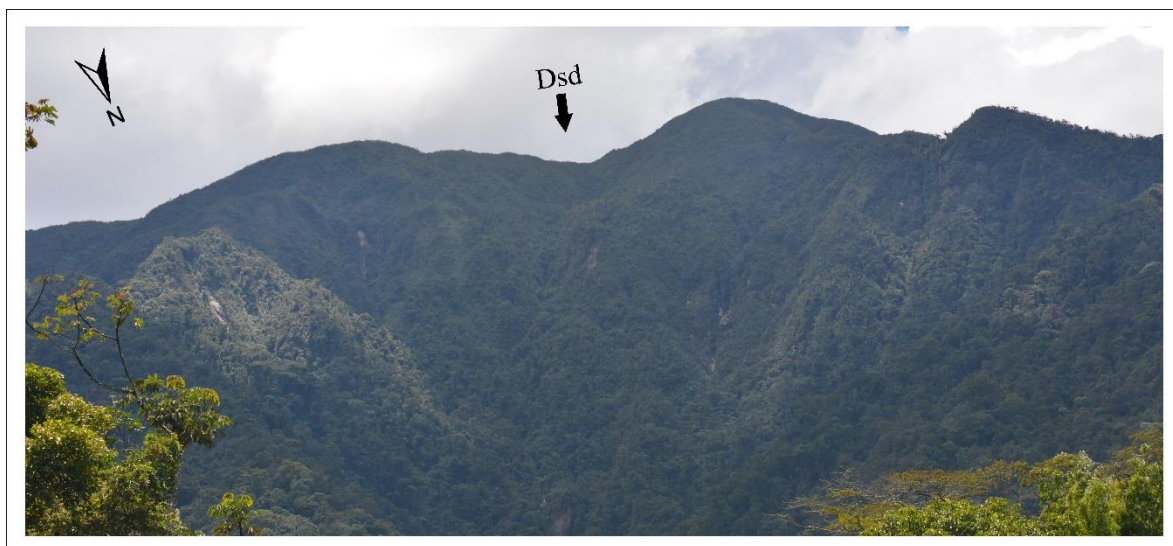
*Figura 18.* Laderas de la unidad geomorfológica Sierra desnuda

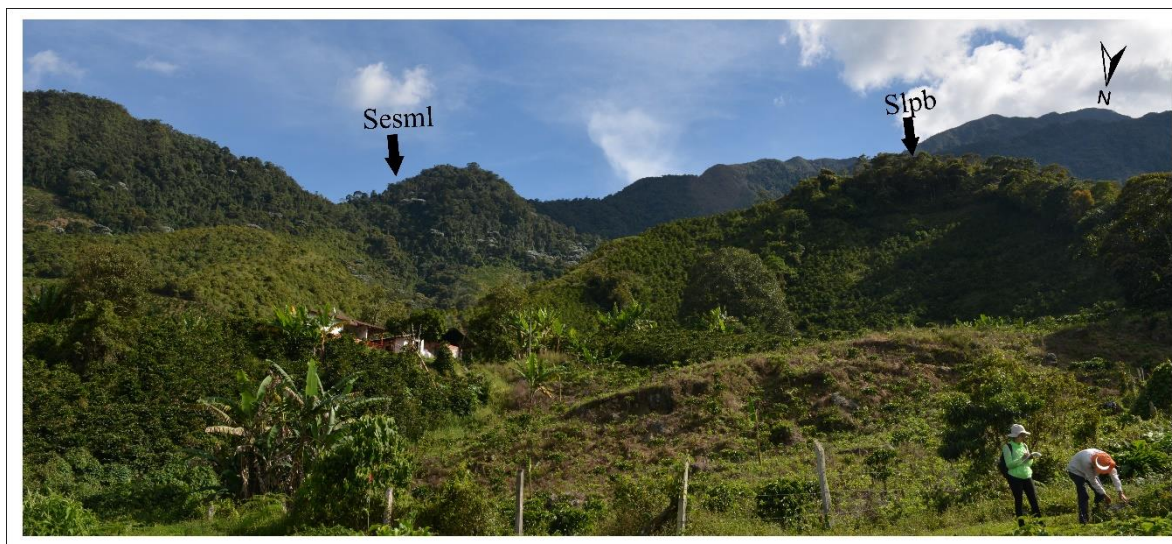
Figura 20. Panorámica donde se observa el espolón moderado de longitud larga del Norte (Sesml) y el lomo de presión bajo (Slpb)

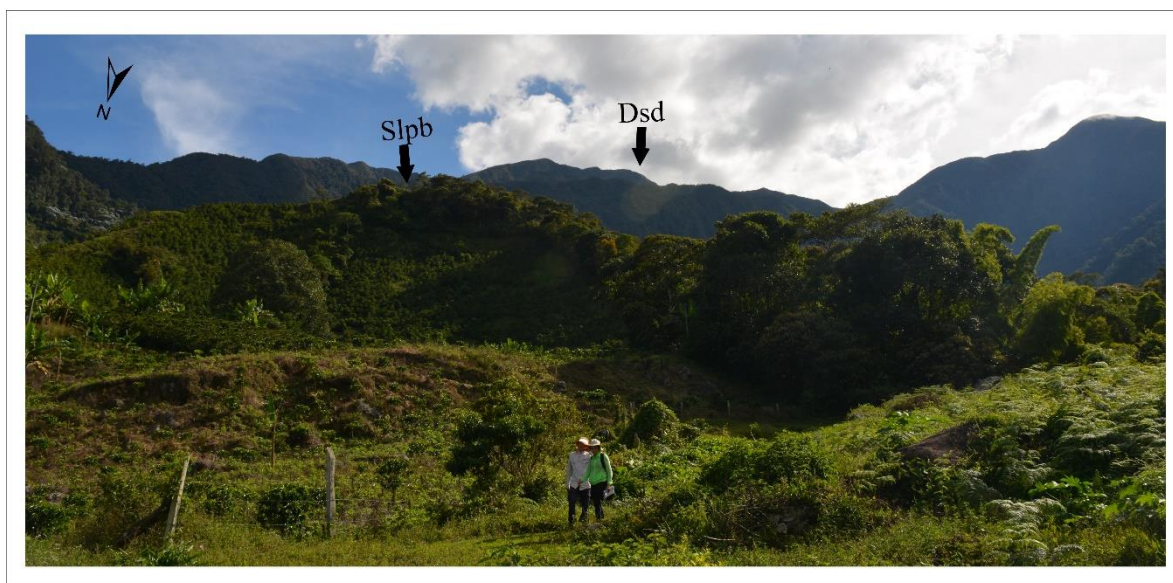
Figura 24. Fotografía donde se puede observar la sierra denudada (Dsd) y el lomo de presión bajo (Slpb)  
**9.1.2.5 Lomo de falla bajo (Slfb)**

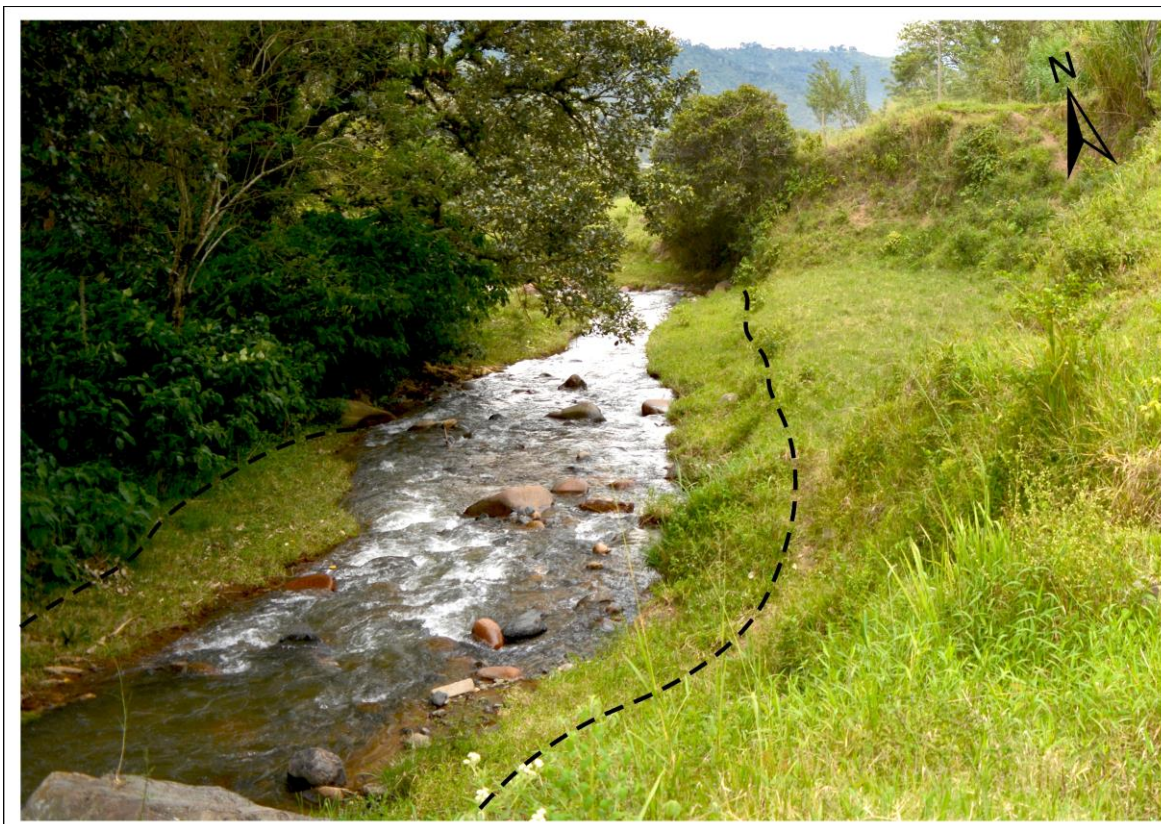
*Figura 25.* Cauce y terrazas aluviotorrenciales, diferenciadas por la línea punteada negra

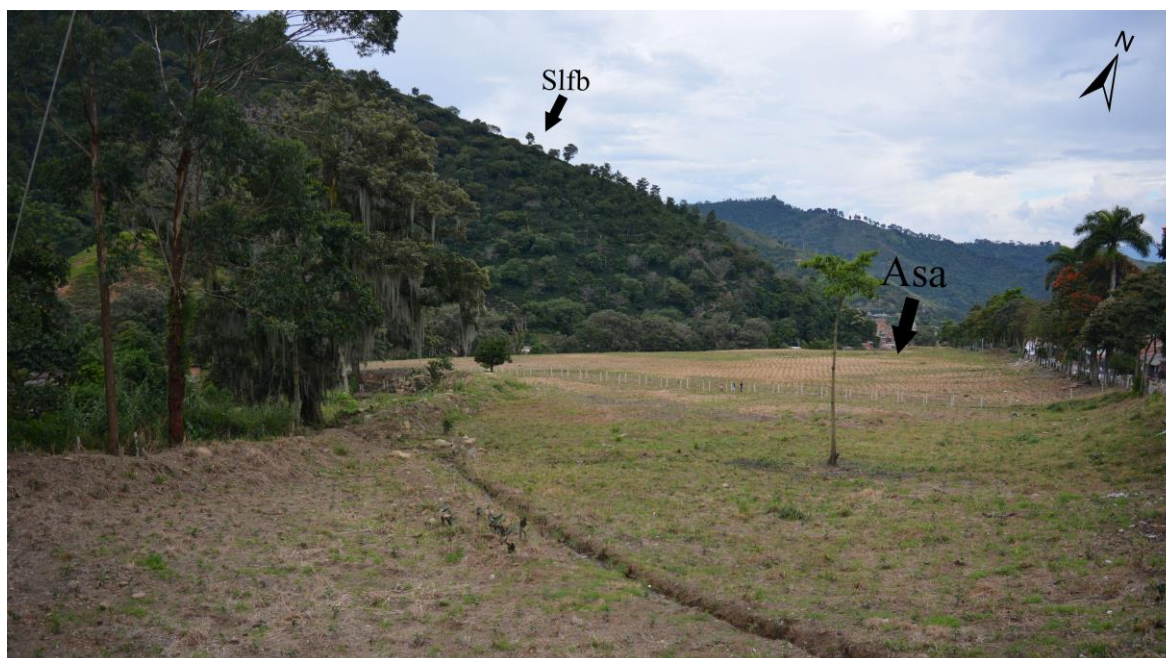
Figura 26. Superficie de explanación adyacente a la quebrada Los Monos, ubicada en la parte baja de la cuenca

Planos de allanamiento hecho en laderas de sustrato rocoso y/o materiales inconsolidados con el fin de adecuar el terreno para la construcción o con fines de estabilización de laderas, mediante la explanación o terraceos que disminuyen la pendiente del terreno (SGC, 2012). Las superficies de explanación están ubicadas en la parte inferior de la cuenca y se han utilizado para cultivos y construcción de viviendas. En la Figura 26 se observa un lleno antrópico que realizaron sobre el cono de deyección generado por la quebrada Los Monos.

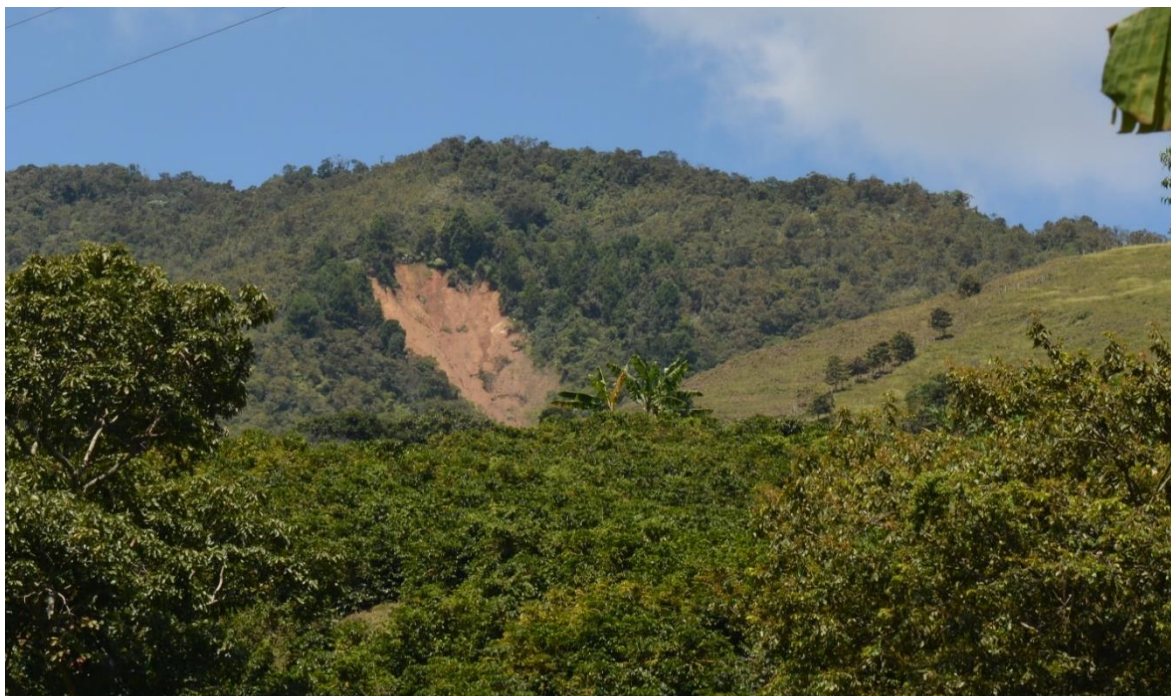
*Figura 27.* Deslizamiento rotacional activo ubicado en la margen izquierda de la quebrada, tiene un área de aprox. 8900m<sup>2</sup>

Se cartografiaron 67 deslizamientos, de los cuales solo uno es de tipo rotacional, los 66 restantes son de tipo traslacional. El deslizamiento de tipo rotacional se encuentra en la parte media de la cuenca, generado sobre suelos residuales del Miembro Urrao de la Formación Penderisco, es el deslizamiento con mayor área, aproximadamente 8900m<sup>2</sup> (Figura 27). Los deslizamientos traslacionales se dan en la parte alta de la cuenca donde el perfil del suelo es escaso y las laderas tienen pendientes casi verticales. Las imágenes satelitales y observaciones en campo permiten comprobar la existencia de áreas desprovistas de vegetación que representan cicatrices de desprendimiento de material (Figuras 28 y 29).

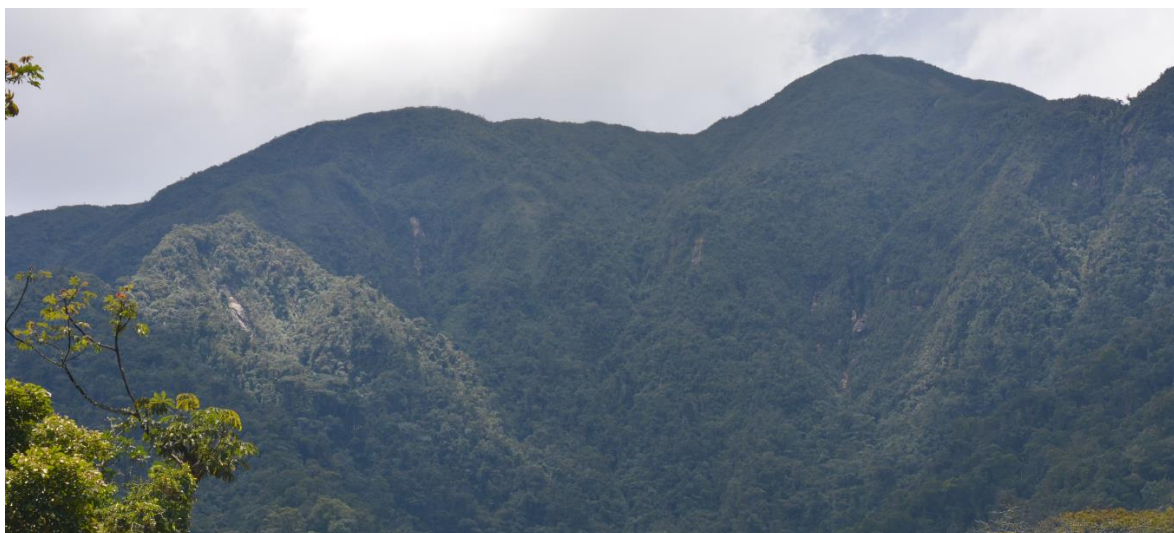
*Figura 28.* Huellas de arranque de roca en medio de la vegetación

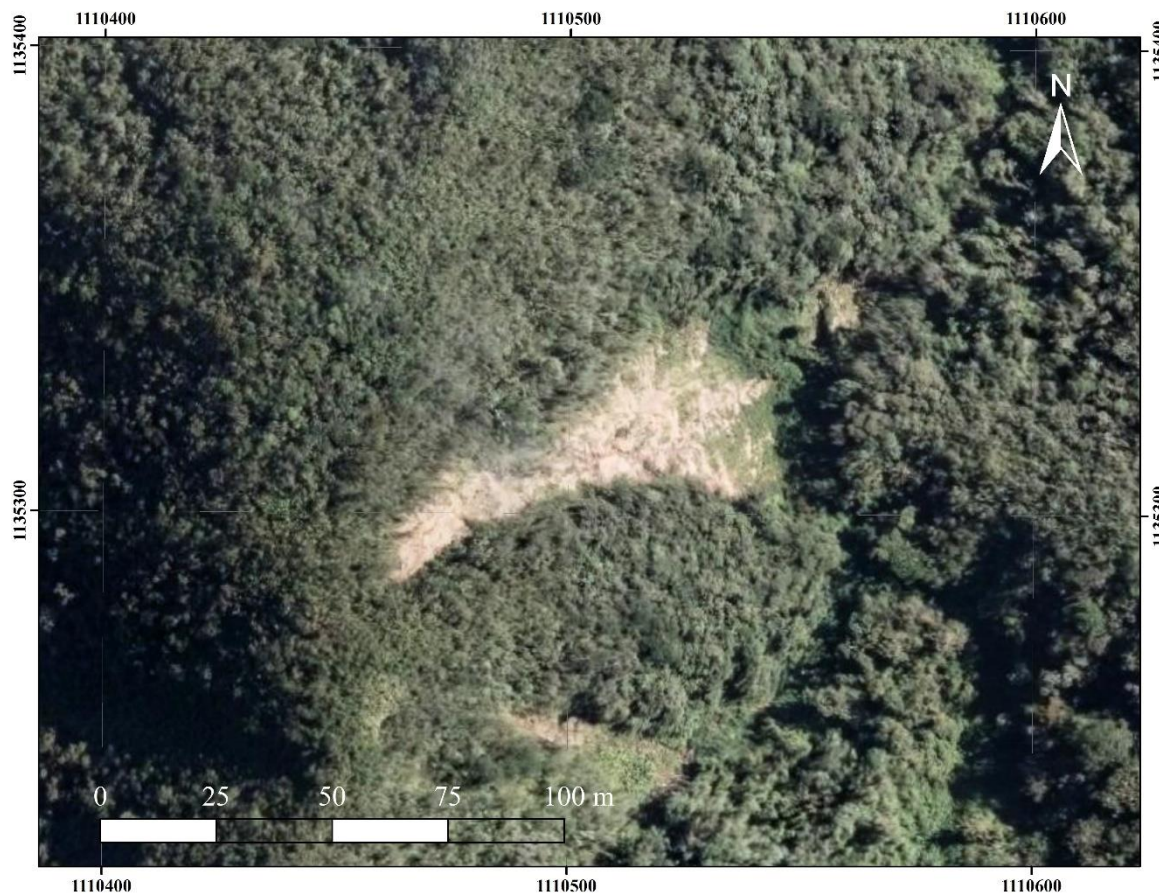
*Figura 29.* Deslizamiento traslacional ubicado en la parte alta de la cuenca, tiene un área de 1728 m<sup>2</sup>

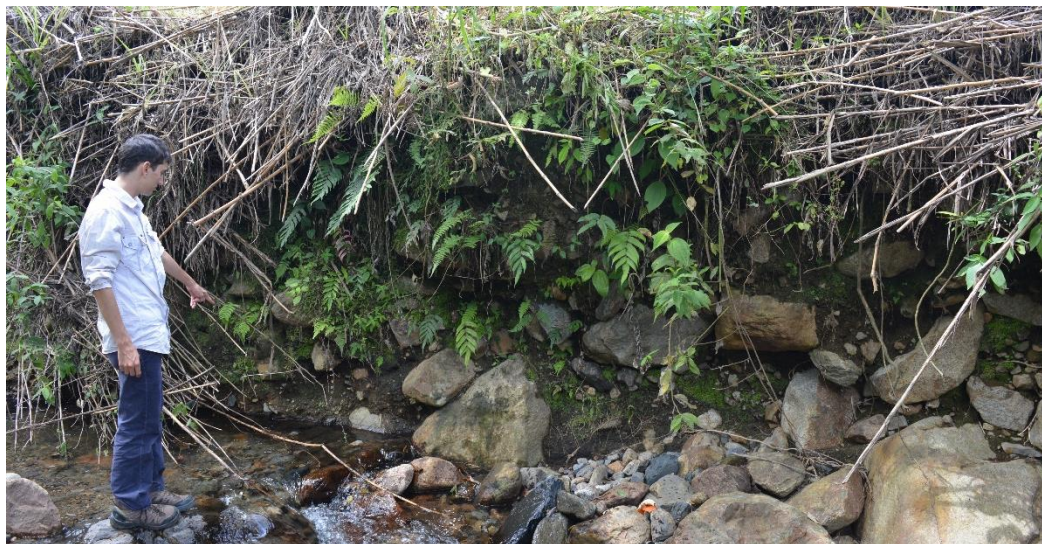
*Figura 31.* Socavación lateral generada por la quebrada, parte baja de la cuenca

Los procesos erosivos son generados por influencia hídrica o por acciones derivadas de la actividad humana. En la microcuenca se observó erosión hídrica, específicamente, socavación lateral, generada por la acción erosiva de la quebrada (Figura 31). También se encontraron terracetos, causadas por el ganado al seguir las curvas de nivel y formando un modelo erosivo trapezoidal. La erosión por terracetos fue observada en su mayoría en las laderas de la parte media y baja de la cuenca donde las laderas tienen menor pendiente y son más aptas para la agricultura y la ganadería, principales actividades de uso del suelo en la zona (Figura 32).

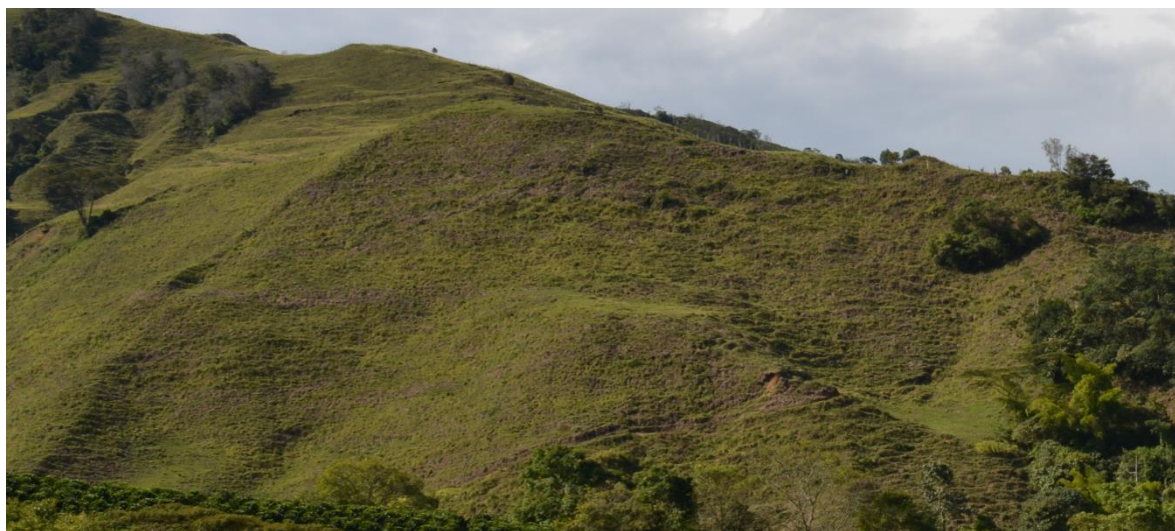
*Figura 32.* Erosión en terracetos ocasionado por sobrepastoreo, parte media de la cuenca.

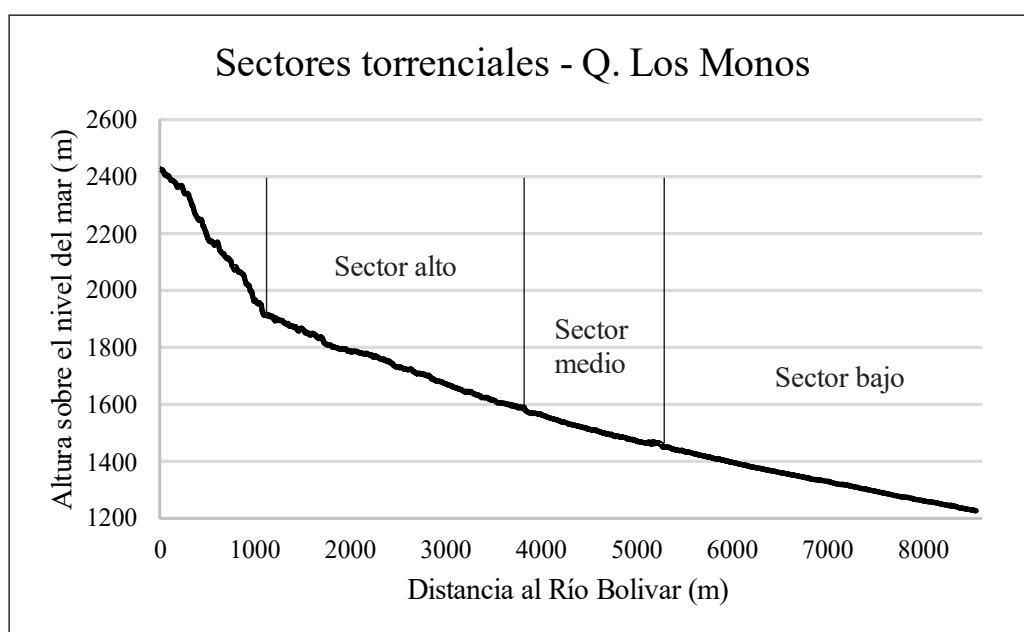
Figura 36. Perfil longitudinal de la Quebrada Los Monos, las líneas verticales muestran las tres áreas en las cuales se divide la cuenca en función de su elevación, relieve y depósitos torrenciales

En la cuenca se diferenciaron tres sectores torrenciales, caracterizados por las propiedades morfométricas y sedimentológicas de las terrazas torrenciales encontradas (Figuras 36 y 37). Dichas terrazas fueron diferenciadas y posteriormente enumeradas, la terraza inmediatamente superior al cauce recibe la enumeración 1 y aumenta consecutivamente hasta llegar a la más antigua, que generalmente es la más alta.

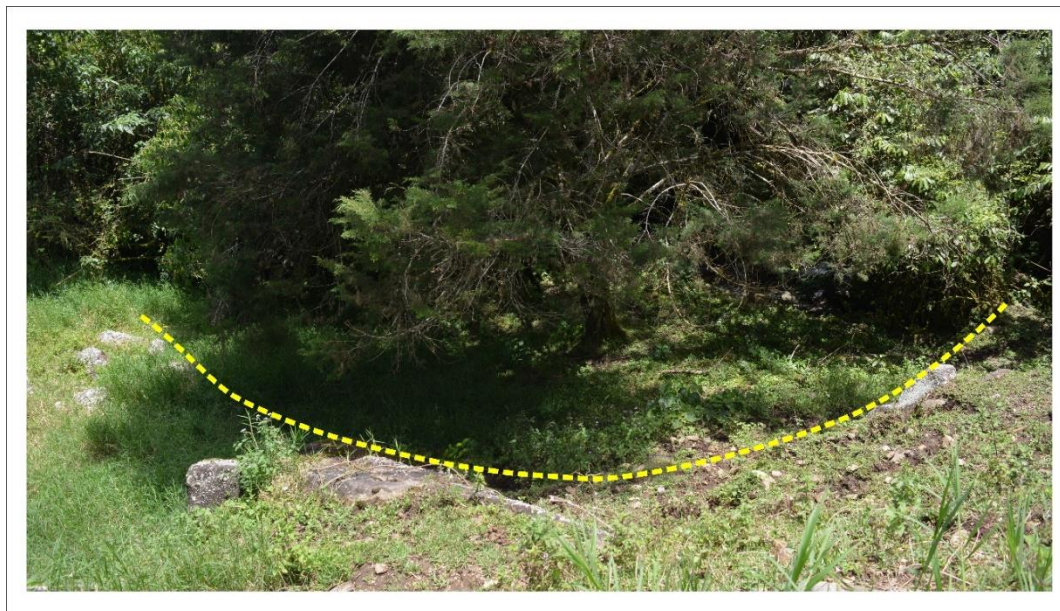
*Figura 39.* Nivel 1. La línea punteada muestra el límite con el nivel 2

En este nivel se encuentran los depósitos más recientes y los más cercanos a la quebrada. En la Figura 39, se observa que el nivel se diferencia por estar adyacente a un cauce tributario de la quebrada y por tener una superficie uniforme. Debido a la poca extensión de este nivel y la poca diferencia en altura con respecto al cauce, de aproximadamente 7 cm, el nivel no es visible en los mapas ni en los cortes realizados.

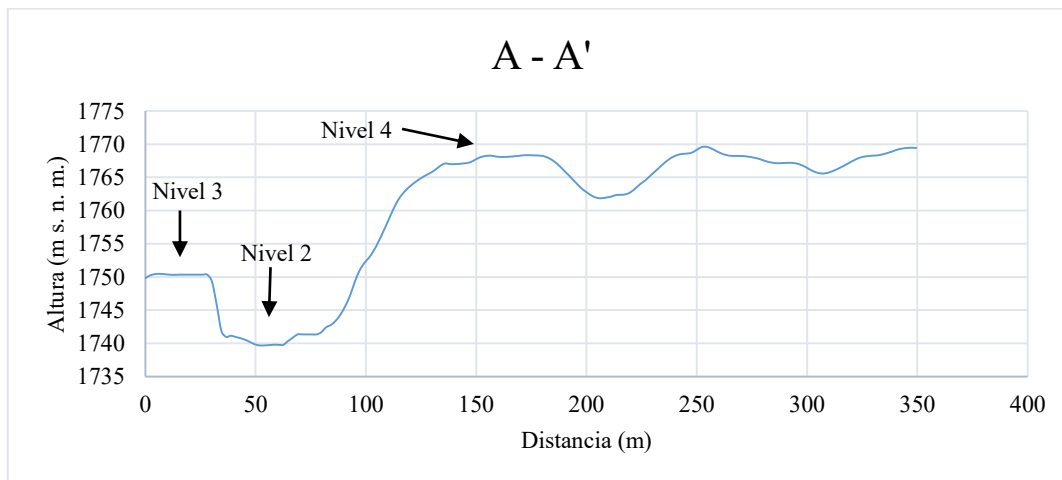
*Figura 42.* Corte A – A' del sector alto. Corte más representativo del sector 1, de izquierda a derecha se diferencian los niveles 3, 2 y 4, respectivamente. La poca altura del nivel 1 no permite que se diferencie en el corte, ver Figura 43.

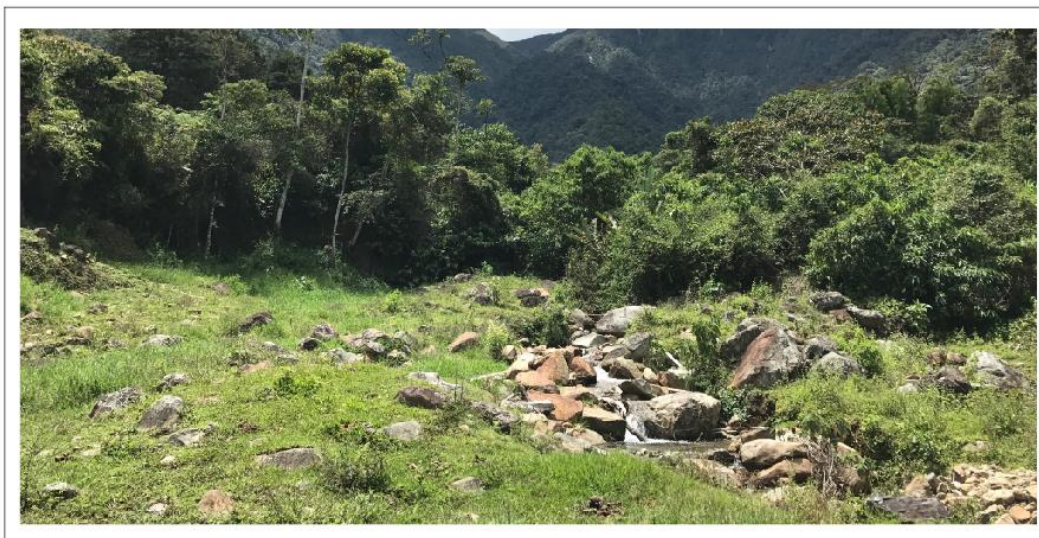
*Figura 43.* Se observa el nivel 2 y la corta distancia vertical que tiene con el cauce de la quebrada en este punto

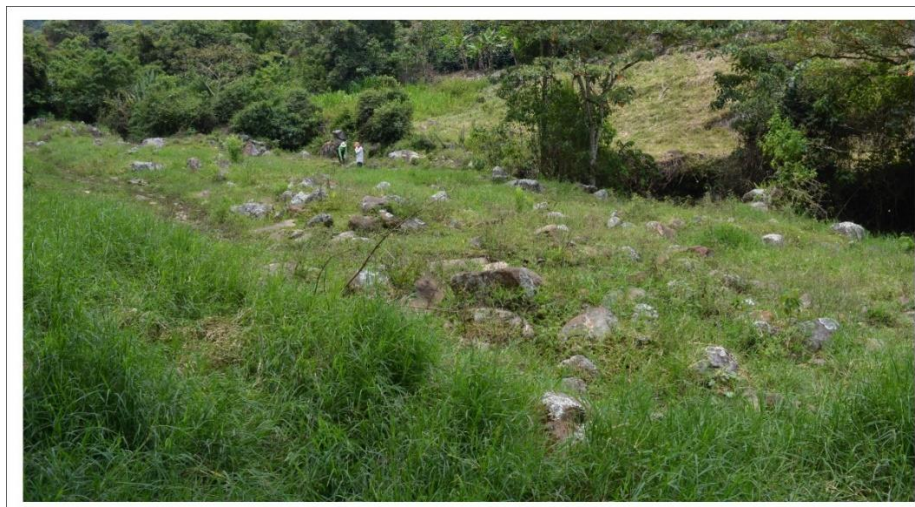
*Figura 44.* Superficie característica del nivel 2. En este punto la quebrada tiene una incisión más profunda que en la fotografía anterior

**Morfología:** La superficie de este nivel se caracteriza por ser ondulada y tener bloques de roca que sobresalen de la vegetación (Figura 44), el depósito presenta una pendiente de  $7.9^\circ$ , (tomada en el corte A) en dirección paralela a la corriente y continúa constante, a la altura del corte B la inclinación es de  $7.85^\circ$ .

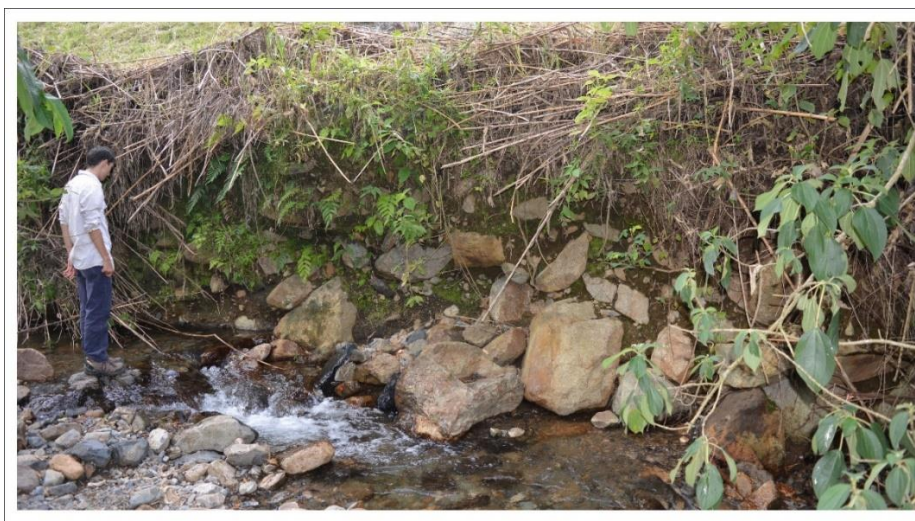
*Figura 45.* Perfil de suelo del nivel 2

**Perfil de suelo:** Se observó un perfil del suelo (Figura 45) obtenido por el corte de la quebrada, donde se observó que el depósito está compuesto por una matriz arenosa con bloques que varían en tamaño hasta los 70cm, en general hay una pobre selección y la composición de los

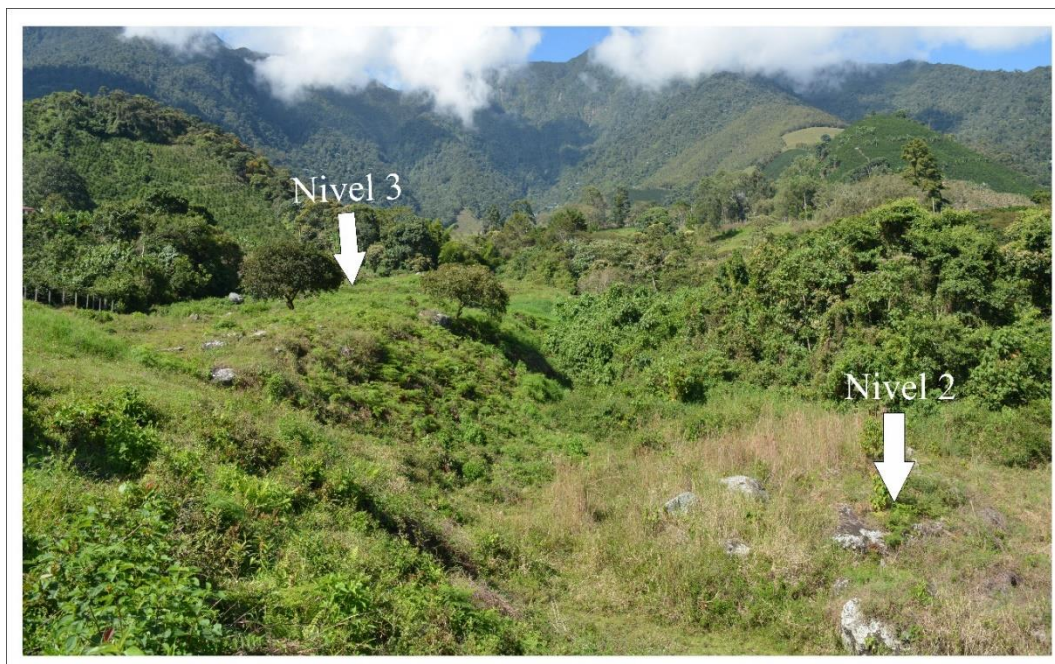
*Figura 48.* Diferencia entre los niveles 2 y 3. Representación del corte C' – C

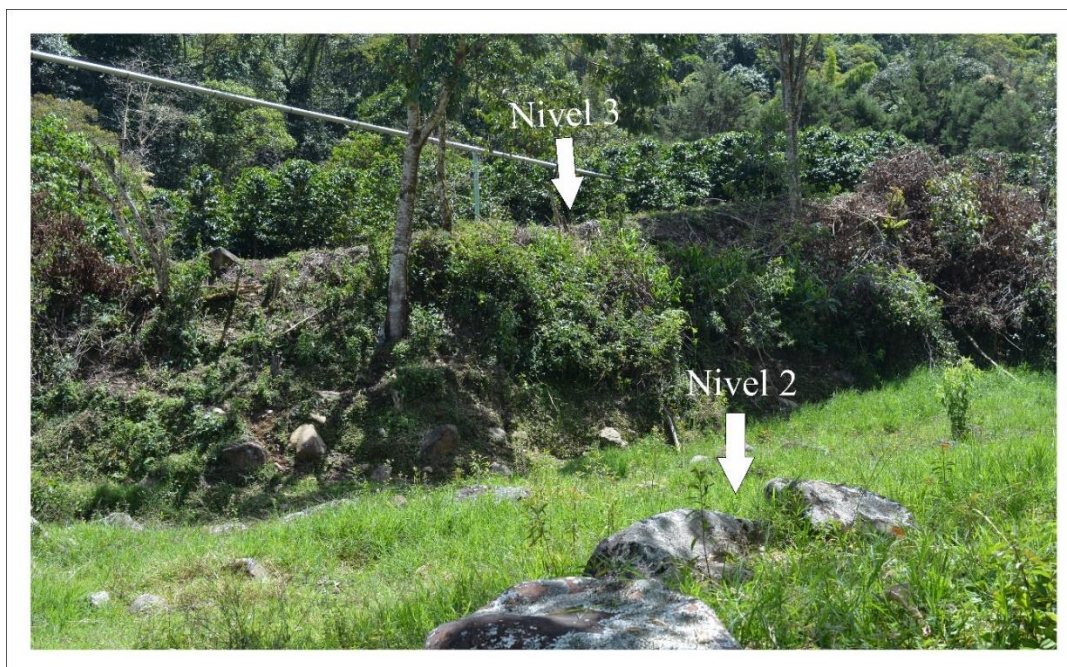
*Figura 49.* Depósitos del nivel 3, ubicado en la parte superior del sistema

**Perfil del suelo:** Se analizaron dos perfiles de suelo de este nivel, el primero en la parte superior de la cuenca (Figuras 49 y 50), compuesto por bloques subredondeados de tamaños entre 70 a 120 cm dentro de una matriz arenosa. El segundo perfil de suelo más hacia la parte baja de la cuenca es bloque soportado (Figura 51), con clastos angulares más abundantes y bloques con tamaño que varían hasta los 90 cm, la composición de los clastos es predominantemente ígnea.

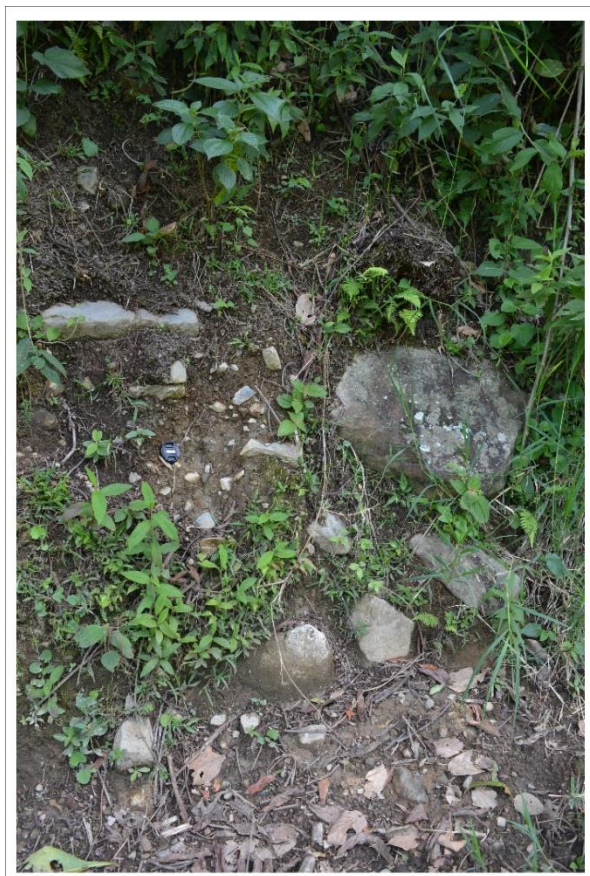
*Figura 50.* Perfil de suelos del nivel 3, ubicado en la parte superior del sistema

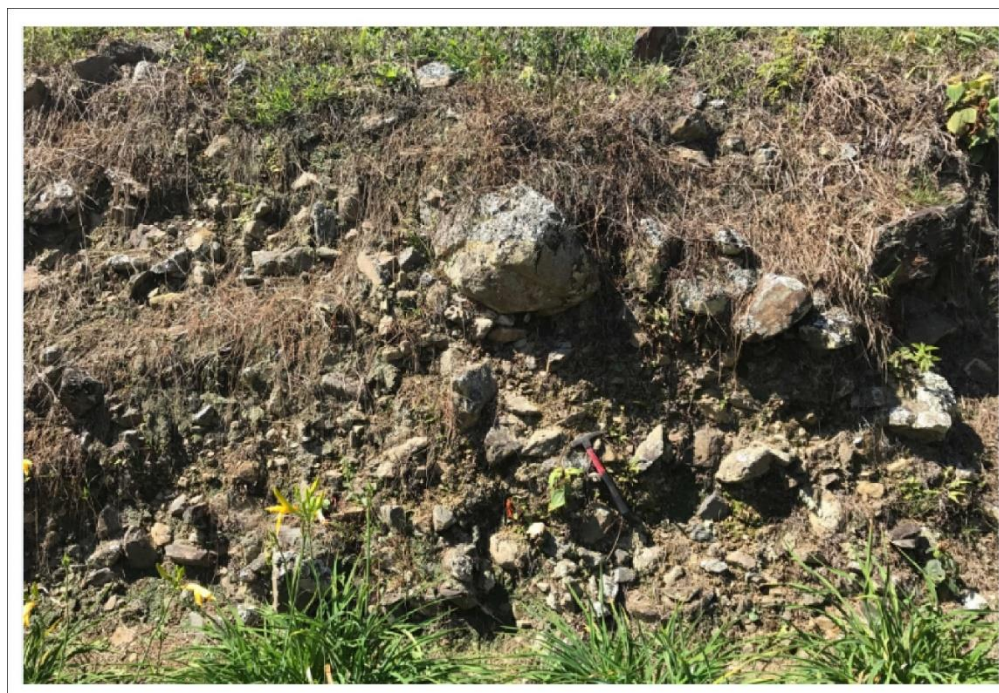
*Figura 51.* Perfil de suelos del nivel 3, ubicado en la parte baja del sistema

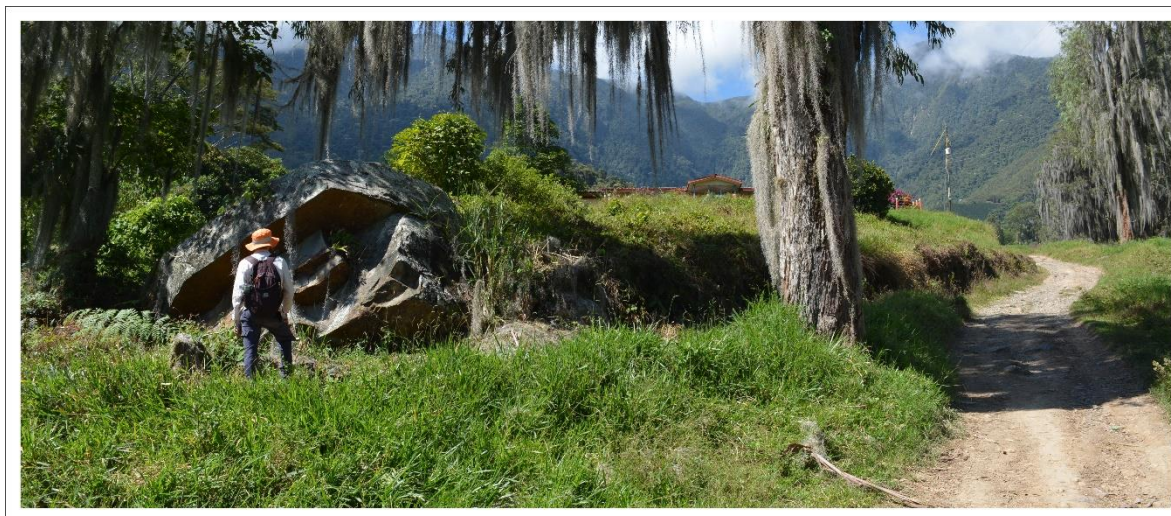
*Figura 52.* Bloque de roca de aproximadamente 3m de alto, marca el final del nivel 3

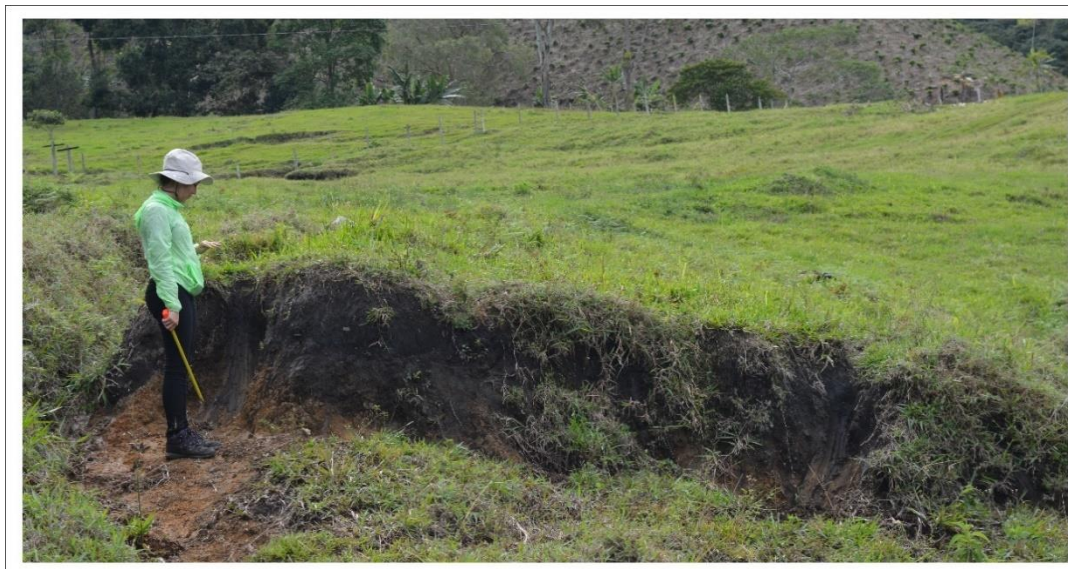
*Figura 56.* Horizontes superiores del perfil de suelos del nivel 4

**Perfil del suelo:** En este nivel no se encontró un perfil de suelo que representara todo el espesor del depósito. Se analizó un perfil de suelo con un espesor de 70 cm compuesto de materia orgánica, seguida por el inicio de un horizonte compuesto por materiales arenosos de color naranja (Figura 56).

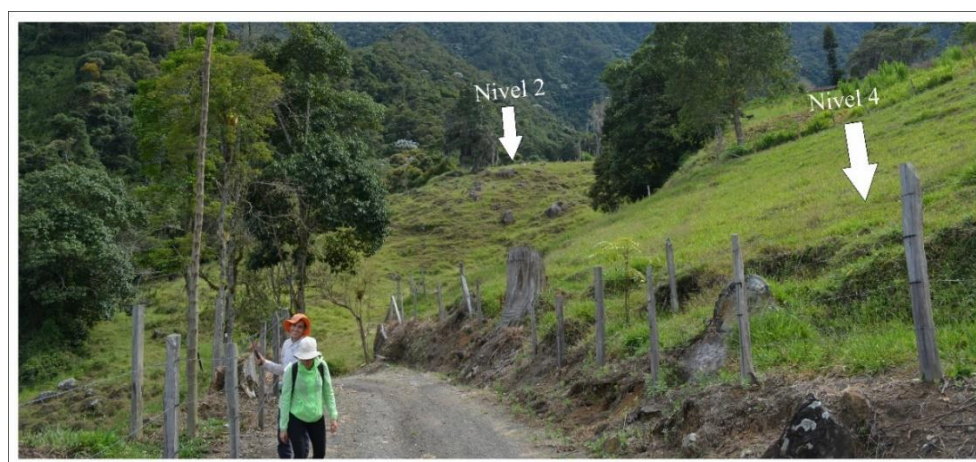
*Figura 57.* Al fondo se observa el nivel 2, con bloques que sobresalen de la vegetación y más cerca el nivel 4, con una superficie ondulada sin bloques

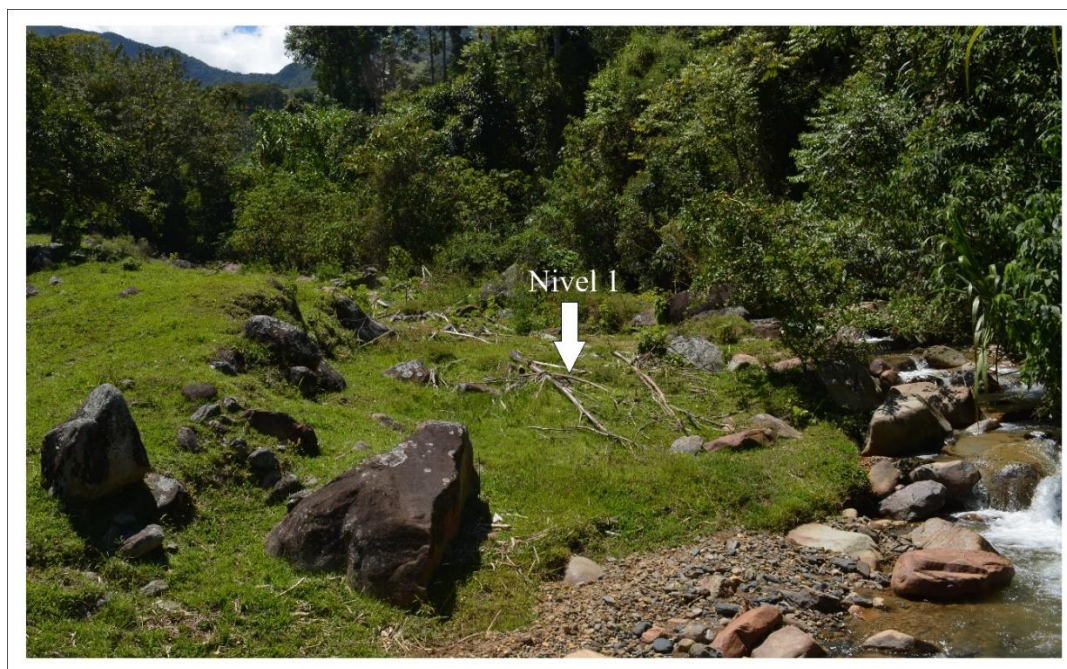
*Figura 60.* Imagen del nivel 1, se puede observar su cercanía con el cauce y depósitos de troncos

En este nivel se encuentran los depósitos más recientes y los más cercanos al cauce. Tiene una superficie levemente ondulada y presenta bloques superficiales de roca con un contenido de líquenes o colonizadores vegetales casi nulo. Además, se observaron troncos en la superficie del nivel (Figura 60).

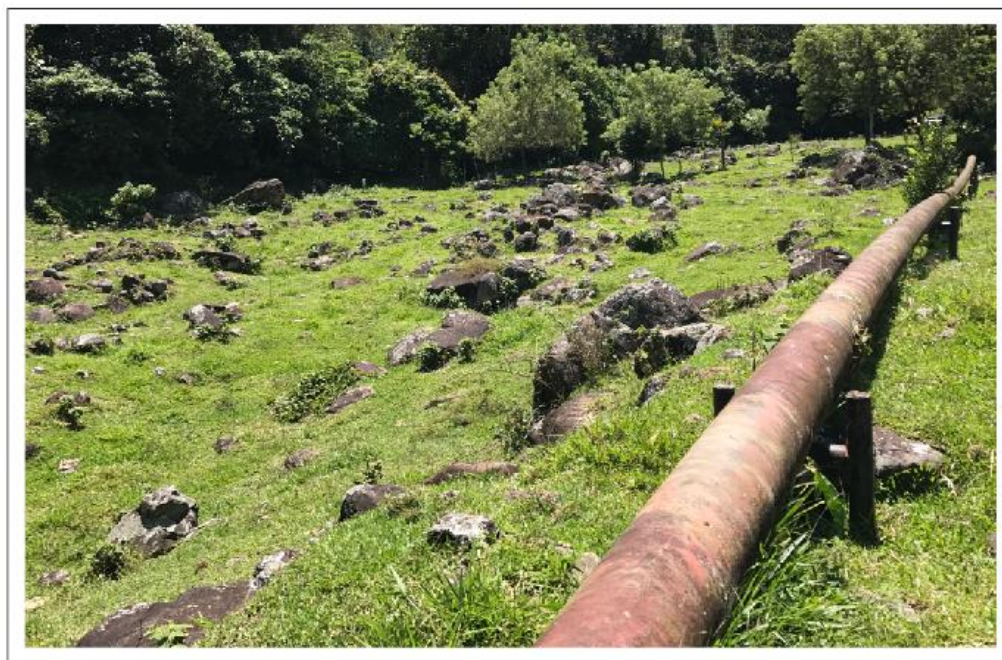
Figura 62. Superficie del nivel 2 del sector medio

**Morfología:** La superficie del nivel es ondulada y altamente disectada, tiene una inclinación de  $7.33^\circ$  paralela al cauce. Se caracteriza por tener abundantes bloques de roca superficiales (Figuras 62 y 63).

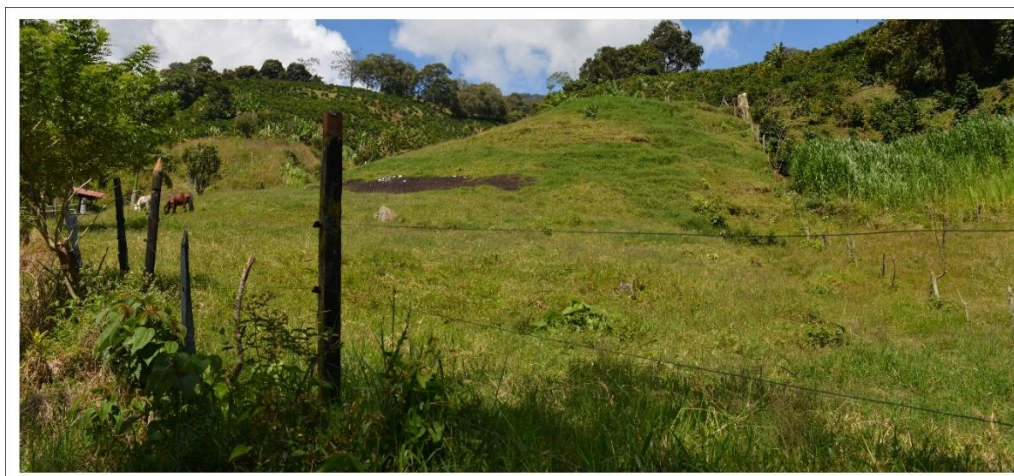
*Figura 64.* Superficie del nivel 2

**Morfología:** Presenta una morfología plana a ondulada y los bloques de roca superficiales son escasos (Figuras 64 y 65). La pendiente es de aproximadamente 9°.

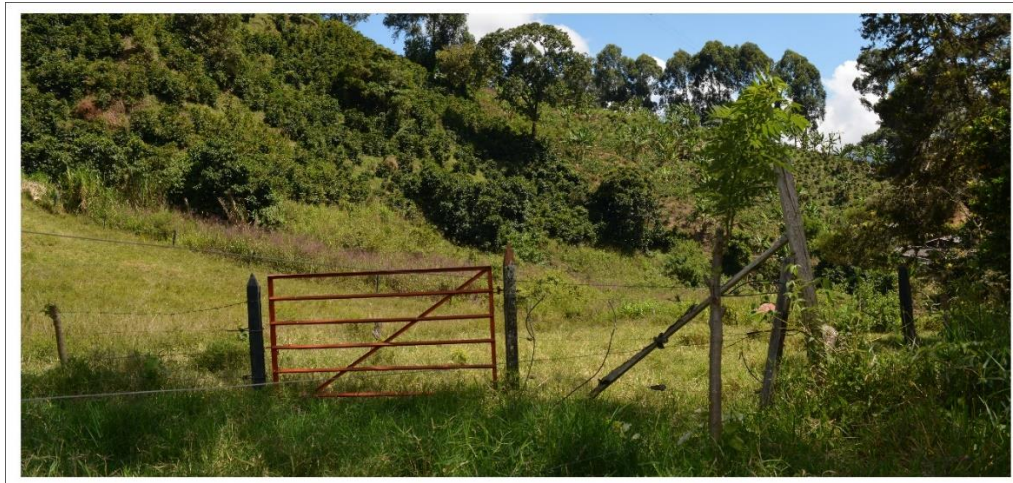
*Figura 65. Superficie del nivel 2*

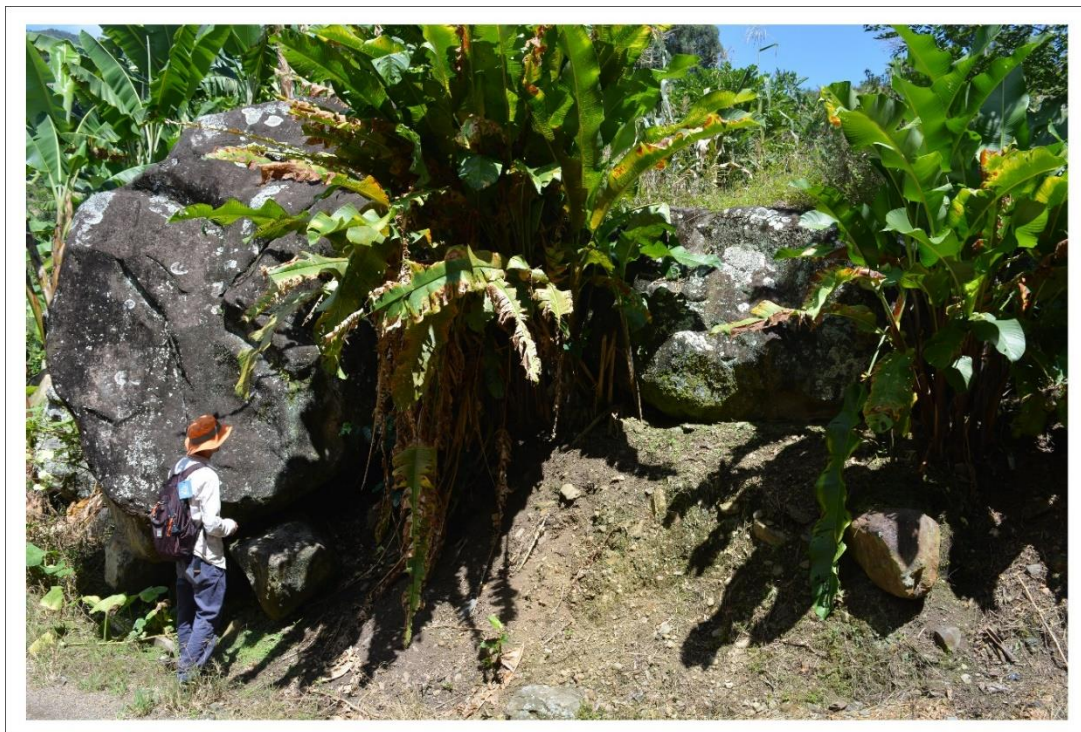
*Figura 66.* Bloques de roca ubicados en la zona Oeste del nivel 4

**Bloques superficiales:** Los bloques de la zona Oeste varían en tamaño, llegando a medir hasta 3 m, son de litología ígnea, negros en su parte expuesta y tienen un cubrimiento de 30 a 40% de líquenes y otros colonizadores vegetales. En la zona Este del nivel se encontraron bloques distribuidos aleatoriamente con tamaños menores a 50 cm.

**Perfil del suelo:** No se encontró un perfil de suelos representativo, aunque se pudo observar en los depósitos de bloques (Figura 66) una matriz arenosa y mala selección.

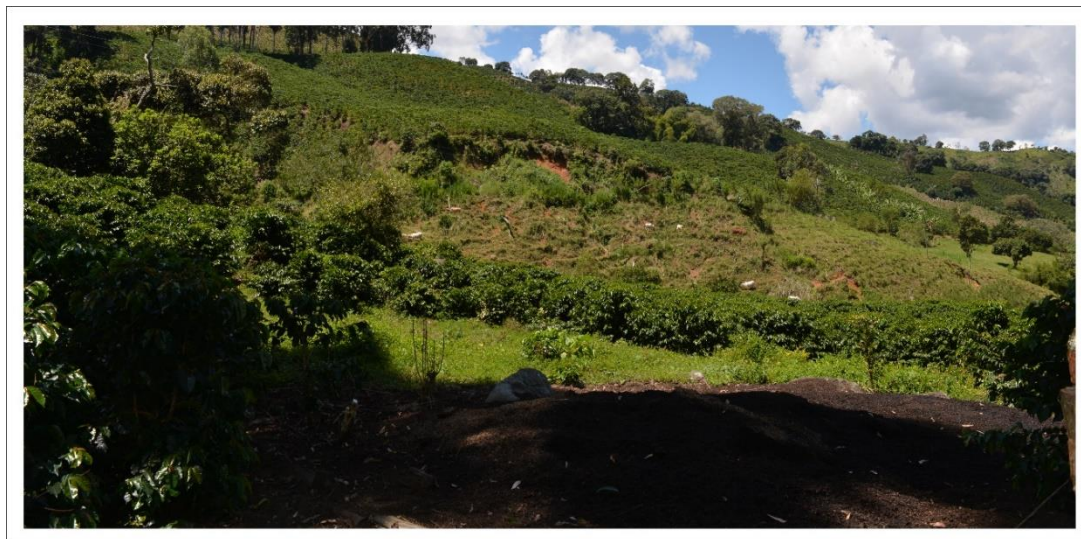
*Figura 67.* Zona Este del nivel 4
