**Evaluación de la susceptibilidad por avenidas torrenciales en la microcuenca de la quebrada Los Monos, municipio de Ciudad Bolívar (Antioquia) a partir del análisis geomorfológico de la microcuenca y sus depósitos asociados**

Trabajo de grado presentado como requisito para optar al título de Geólogo

Universidad Eafit

2018

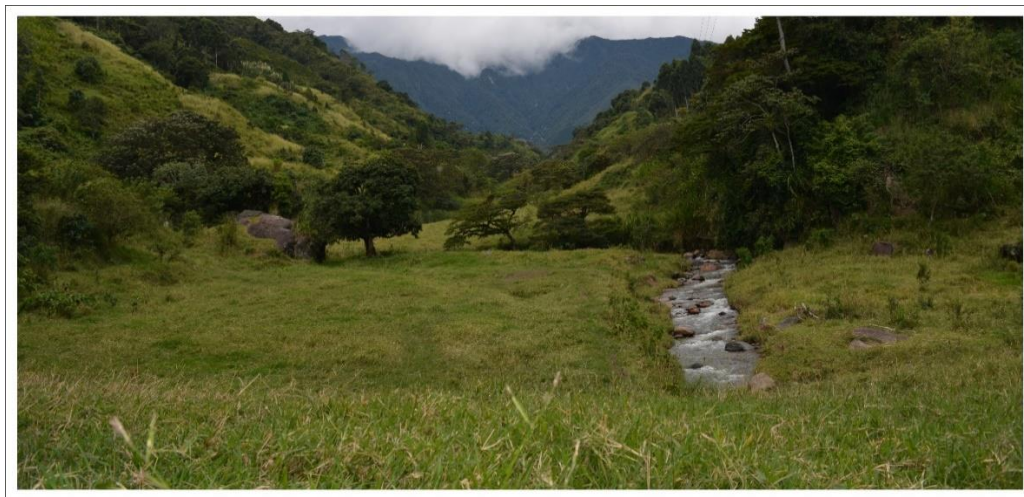
*Figura 70. Superficie del nivel 1.*

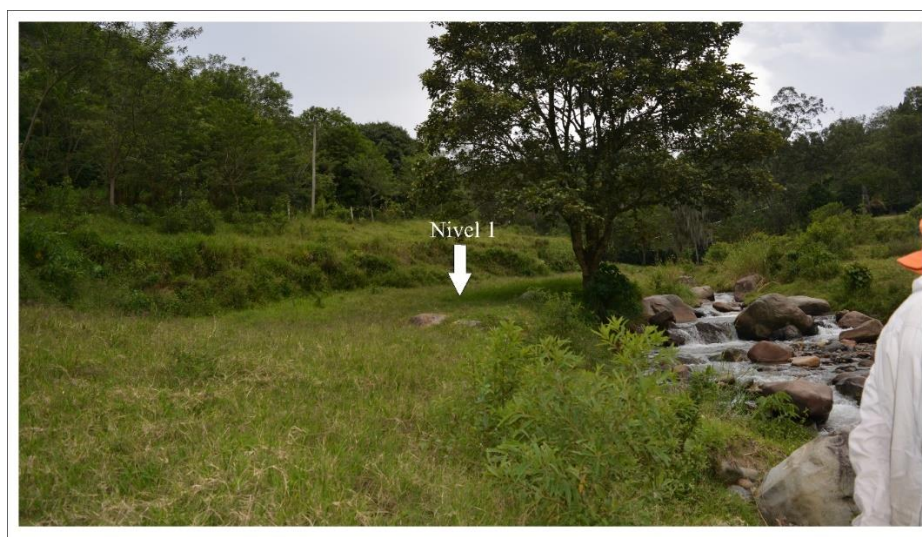
*Figura 71. Superficie del nivel 1*

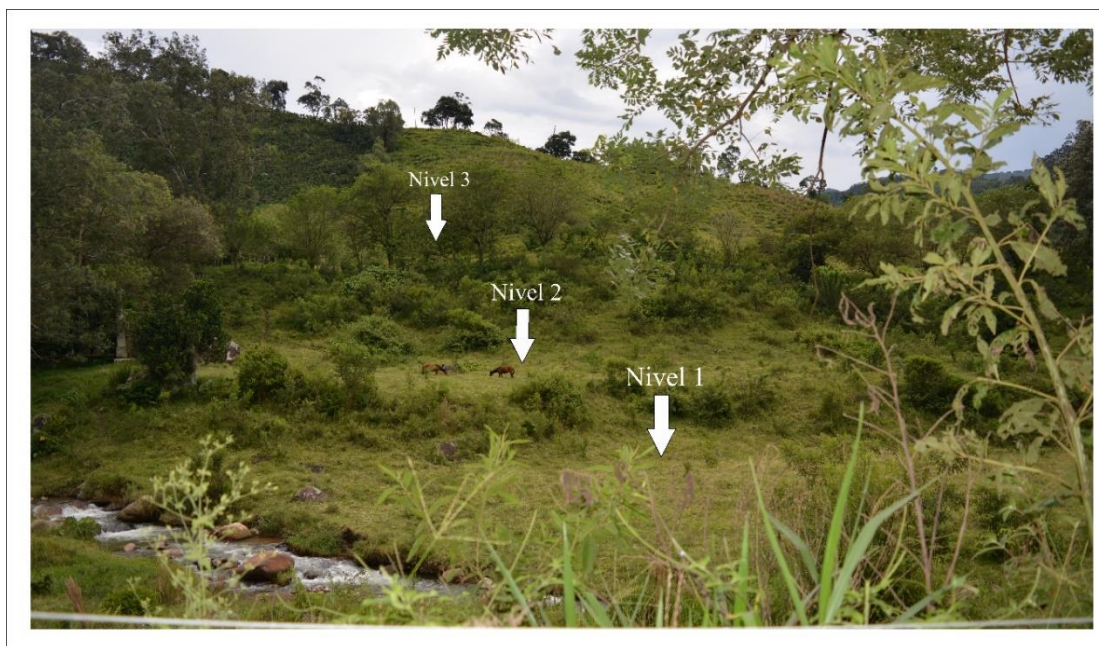
Figura 72. Imagen representativa del corte B - B' donde se puede observar los niveles 1, 2 y 3. La terraza del nivel 3 que se muestra en la imagen corresponde a la terraza ubicada en la parte más cercana a la desembocadura de la quebrada

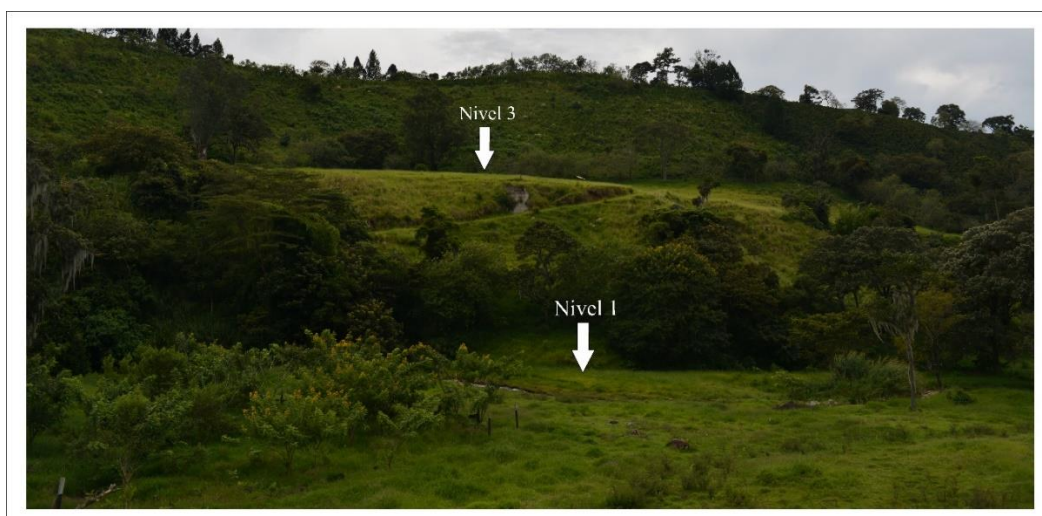
Figura 74. Imagen representativa del corte A - A', se puede observar los niveles 1 y 3. La terraza del nivel 3 que se muestra en esta imagen corresponde a la terraza más alejada de la desembocadura de la quebrada

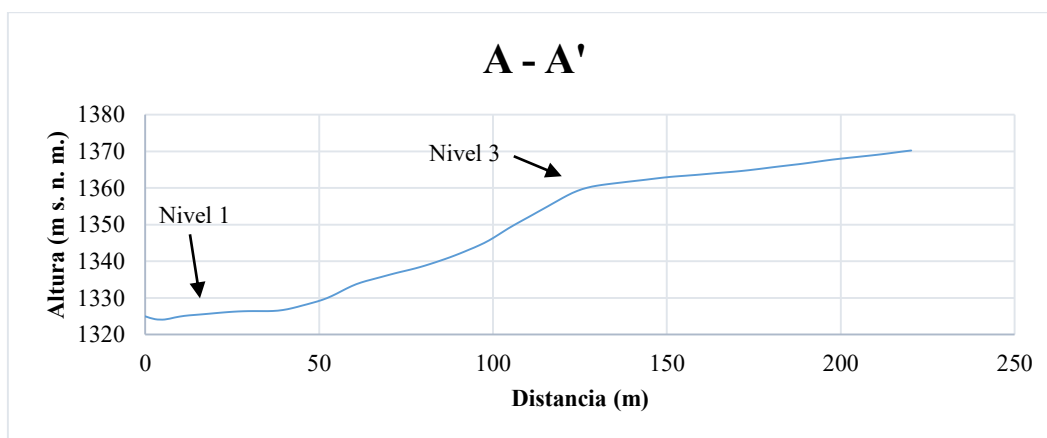
Figura 75. Corte A - A'. De izquierda a derecha se diferencian los niveles 1 y 3

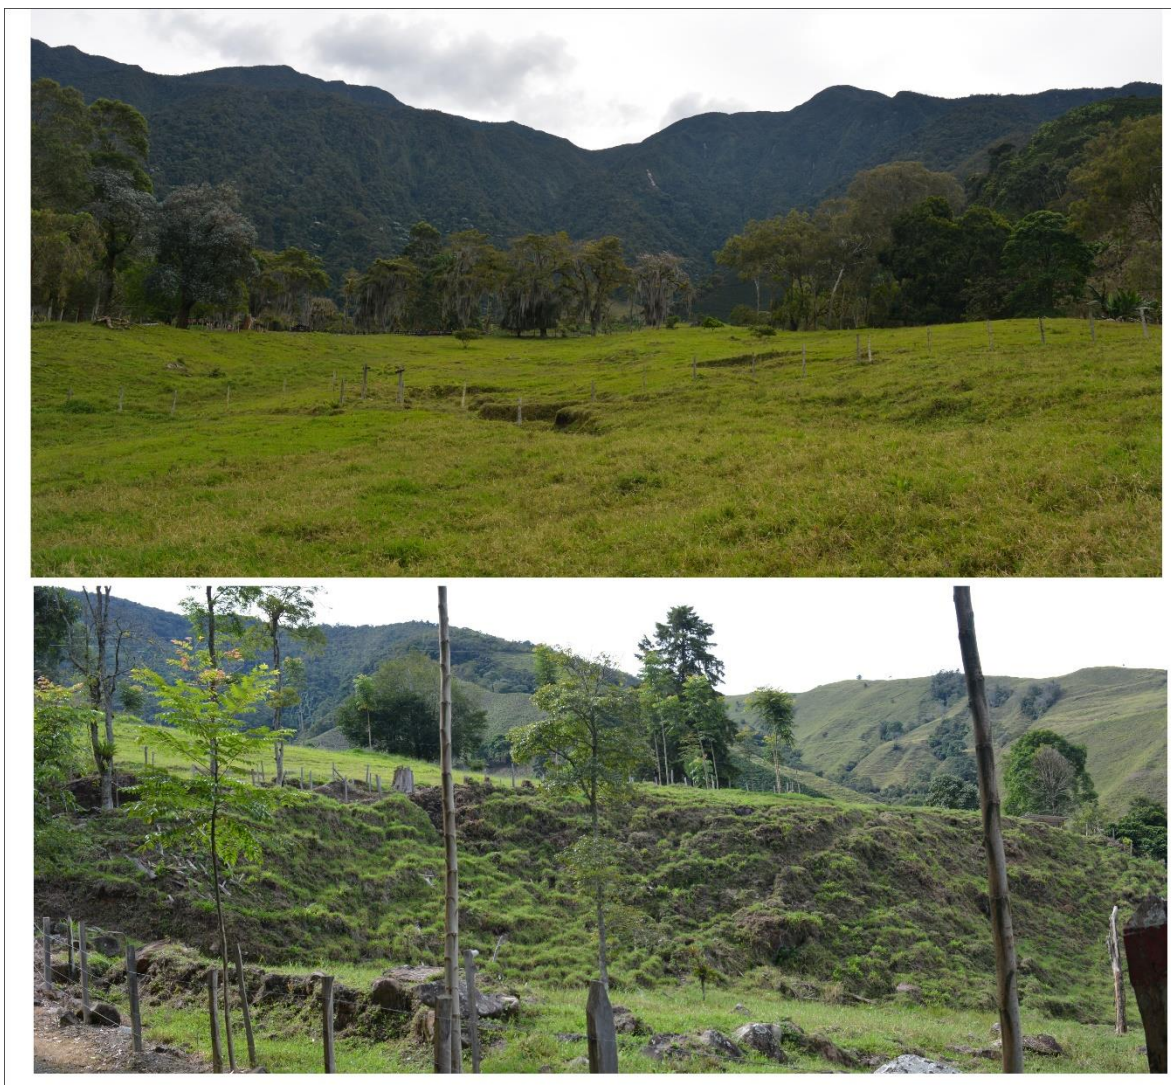
*Figura 77.* Superficies con susceptibilidad baja. En la imagen superior se observa la superficie del nivel 4 del sector Alto. La imagen inferior muestra la diferencia entre altura del nivel 4 y 3 del sector alto

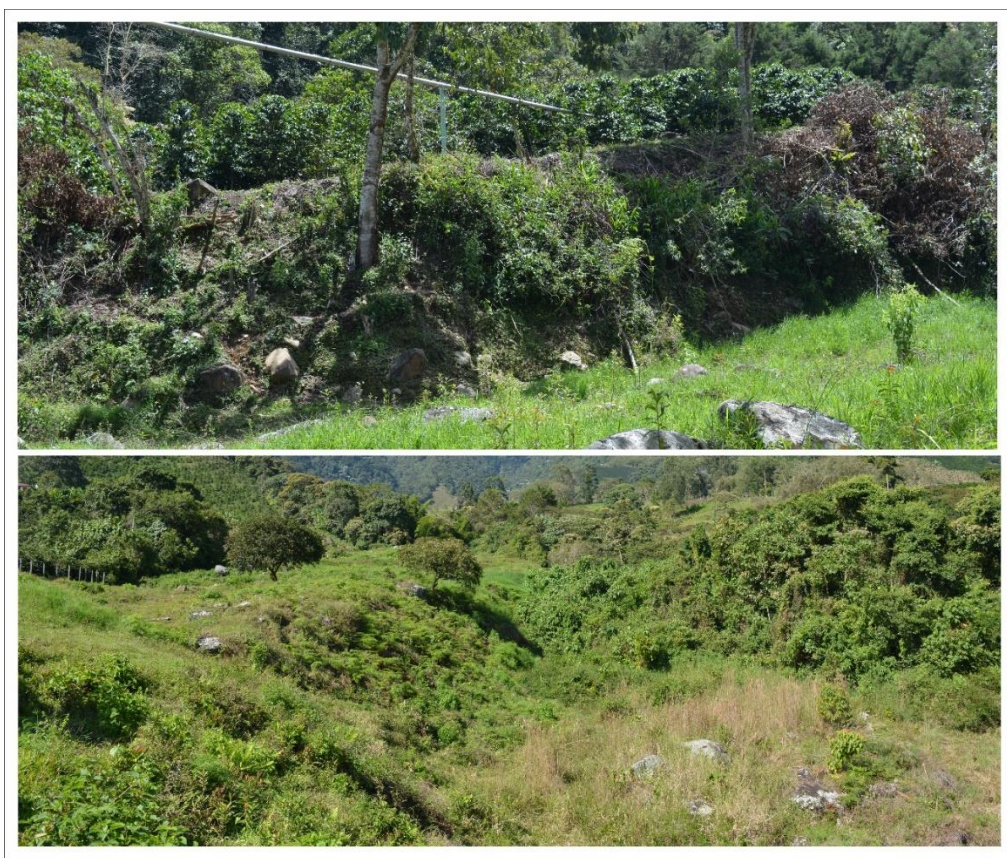
*Figura 78.* Superficies con susceptibilidad media, en ambas imágenes se observan la diferencia altitudinal entre los niveles 3 y 2 del sector alto. El nivel 3, siendo el de mayor altura, representa la superficie con susceptibilidad media

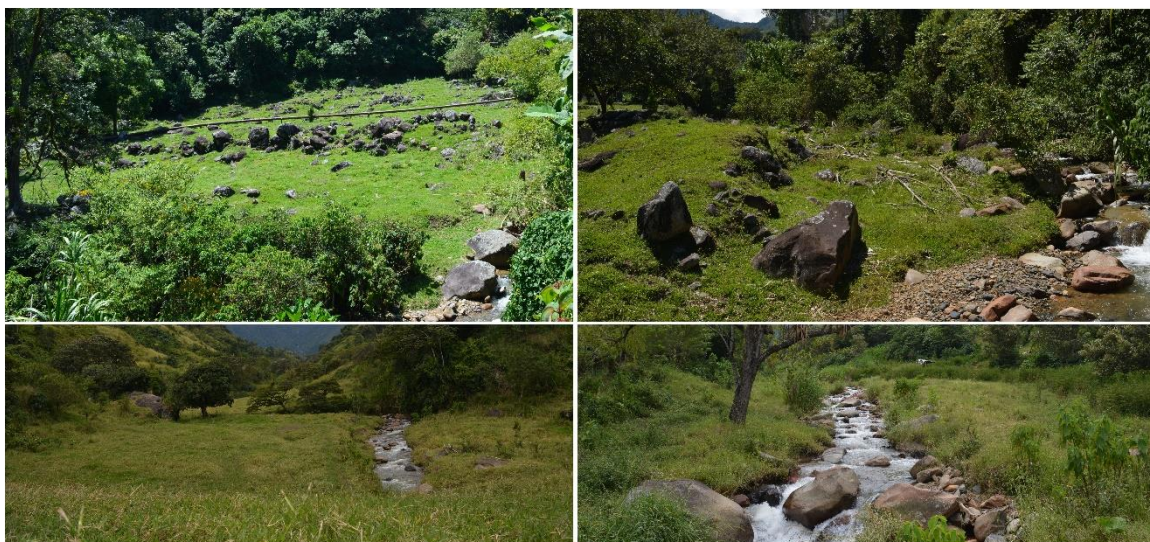
*Figura 79.* Superficies con susceptibilidad alta. Las imágenes superiores representan el nivel 2 del sector alto, las inferiores el nivel 1 del sector bajo

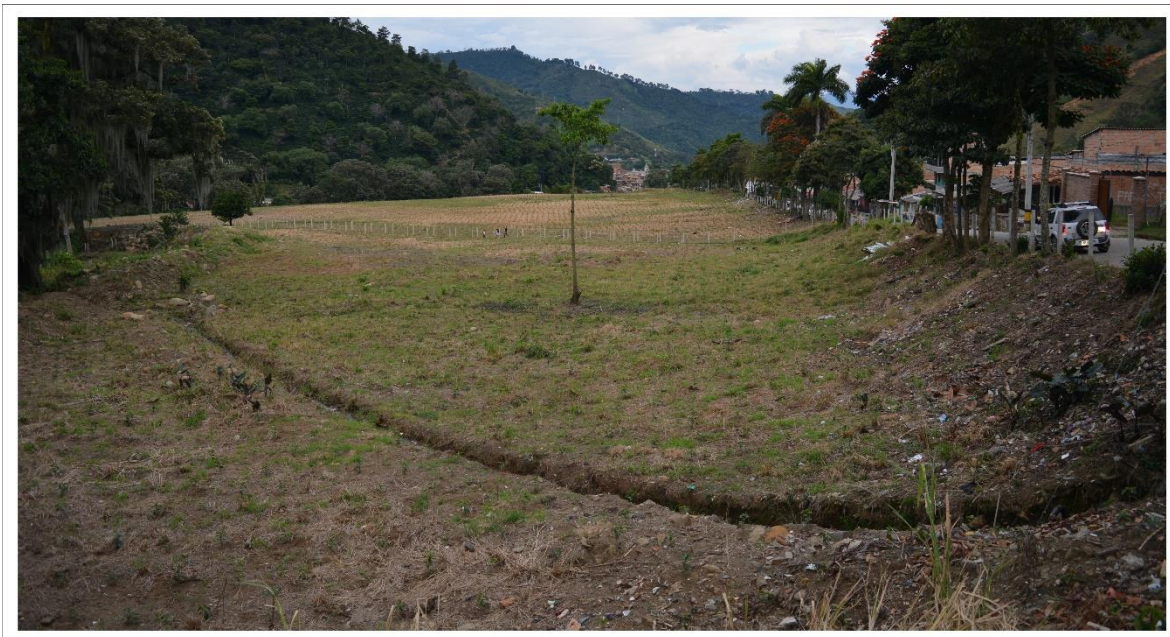
*Figura 80.* Llano antrópico sobre lóbulo aluviotorrencial, representa un nivel de susceptibilidad alta
