# TRABAJO DE GRADO IMÁGENES Y TABLAS

**ACTUALIZACIÓN DE LA MIGRACIÓN DE LA LÍNEA DE COSTA DE ACANTILADOS  
BLANDOS TROPICALES ENTRE MINUTO DE DIOS Y PUERTO REY, SUR DE LA  
COSTA CARIBE COLOMBIANA**

Trabajo de grado presentado como requisito parcial para optar el título de:

**Geóloga**

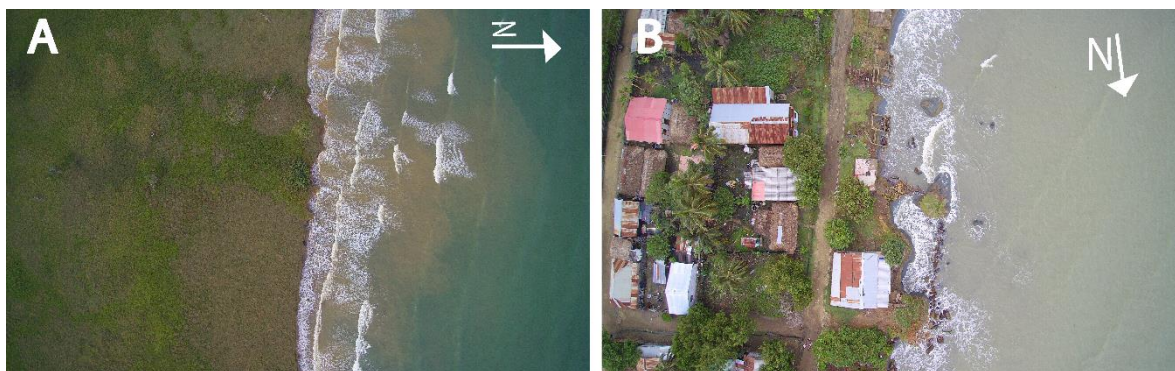
**Figura 8.** Acción incidente del oleaje en los acantilados del área de estudio. (A) Punta Rey Sur, oleajes aproximadamente paralelos. (B) Minuto de Dios, oleajes con ángulos de aproximadamente 35° a 45°.

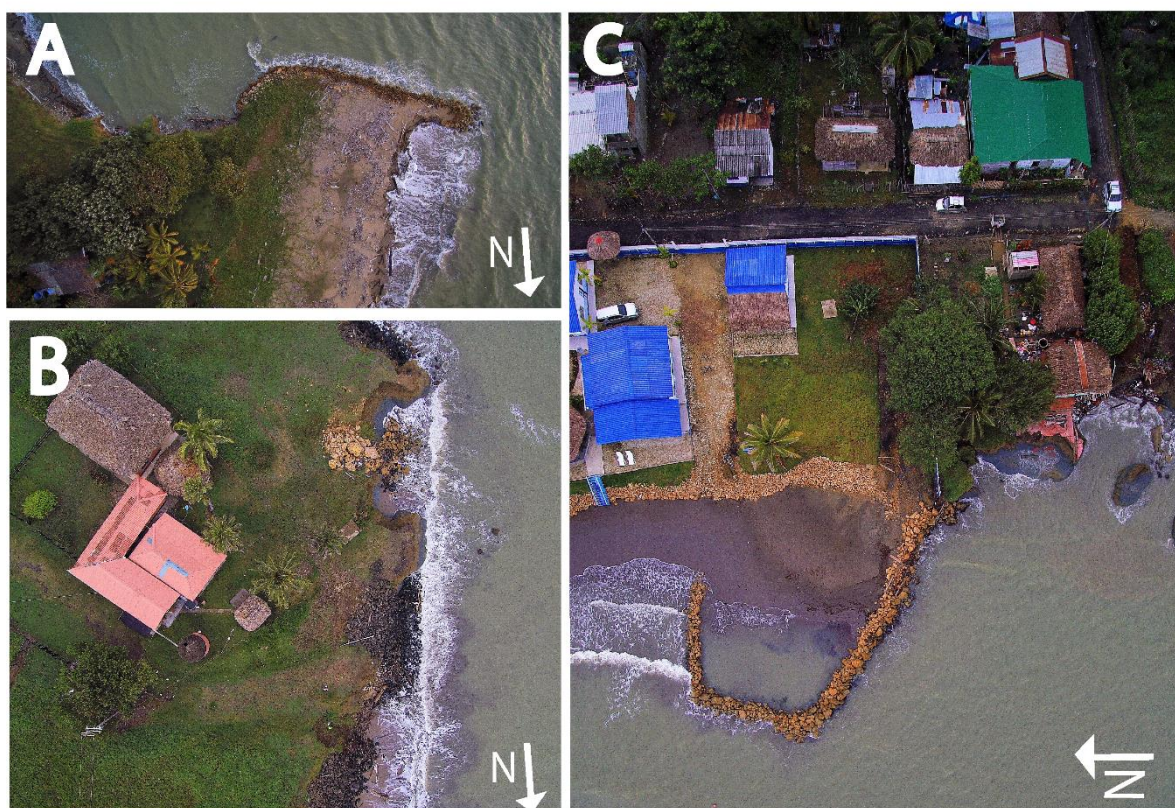
**Figura 9.** Ejemplos de obras de defensa construidas en el área de estudio. (A) Presenta un punto de acreción y un punto de erosión en Punta Rey Sur producto de la construcción de espolones. Nótese los efectos contraproducentes. (B) Muestra las medidas implementadas para frenar la erosión con enrocados en parte sur de Minuto de Dios. (C) Evidencia de los efectos contraproducentes de la construcción de espolones en el sector Minuto de Dios. A la derecha, ganancia de terreno y a la izquierda erosión intensificada.

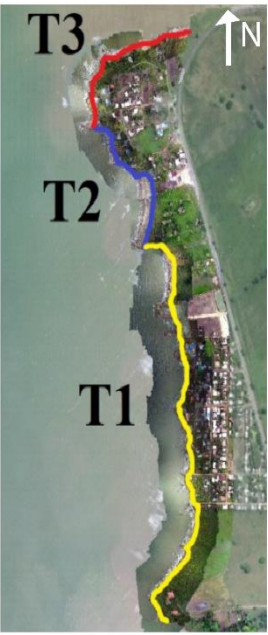
| Tasas de retroceso por sectores | | | | |
|---|---|---|---|---|
| | <b>T1. Mintuto de Dios</b> | 1938 - 2009 | 0.88 | -2.10 |

| Tasas de retroceso por sectores | | | | |
|---|---|---|---|---|
| Ubicación geográfica | Sector | Datos | Tasas de retroceso m/a | |
| <i>Ilustración de los sectores</i> | <i>Tramos separados</i> | <i>Fechas calculadas</i> | <i>Valor + Alto</i> | <i>Valor + Bajo</i> |
| | | 2009 - 2014 | -3.82 | -8.21 |
| | | 2014 - 2017 | 9.30 | -7.71 |
