## APENDICE A

### CARACTERIZACIÓN DE MATERIAL

En total se fabricaron 54 probetas bajo la norma ASTM D3039 STANDARD TEST METHOD FOR TENSILE PROPERTIES OF POLYMER MATRIX COMPOSITE MATERIALS.

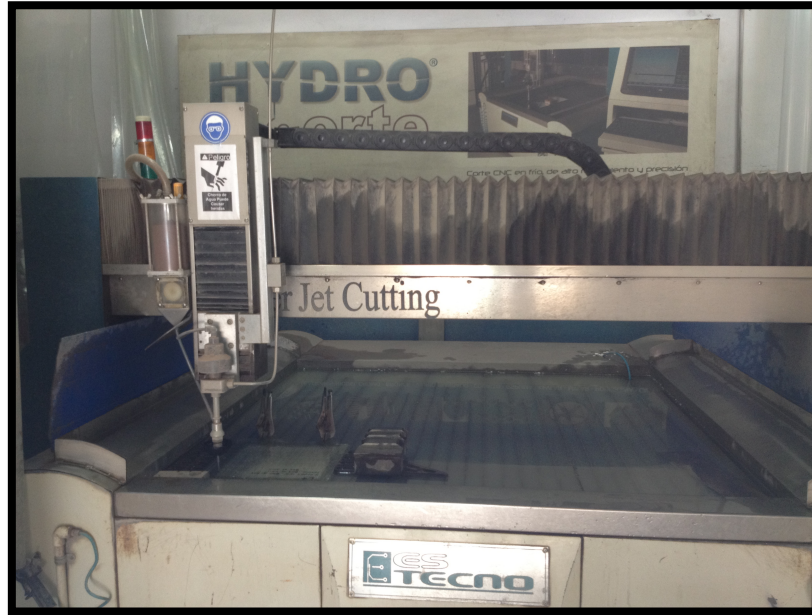
El corte de los laminados de los cuales se obtienen las probetas, se llevo a cabo por el método de corte con agua. Este servicio fue ofrecido por la empresa HIDROCORTE S.A y el trabajo se llevo a cabo en una máquina FLOW TECHNOLOGY 420 con una presión de trabajo 420 MPA y una velocidad de salida de 4 Match.

Figura 2 Procedimiento de Corte con agua

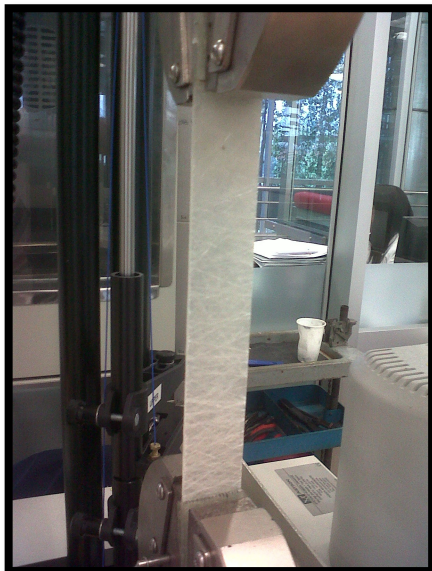
Aquellas probetas construidas con refuerzo de fibra de vidrio MAT fueron ensayadas a tensión en la máquina universal INSTRON 3366 con número de serie Q5582 y un límite de carga de 10 Kn. Mientras que las demás probetas se ensayaron a tensión en la máquina universal Schenk Trebel con un límite de carga 80 Kn

Figura 3 Montaje INSTRON 3366

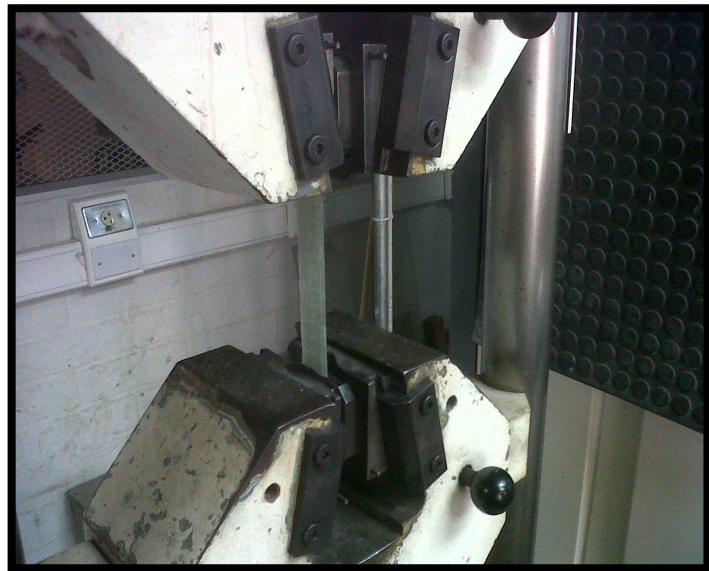
Figura 4 Montaje Schenk Trebel

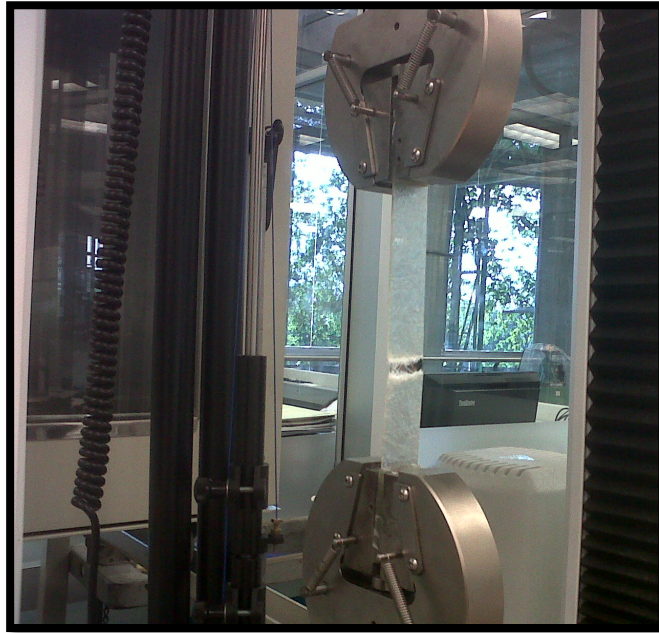
Los ensayos de tensión se realizaron con el fin de conocer el punto de ruptura de cada material y así proceder a determinar las propiedades mecánicas mediante la gráfica de esfuerzo y deformación de cada ensayo.

Figura 4 Ensayo de ruptura MAT

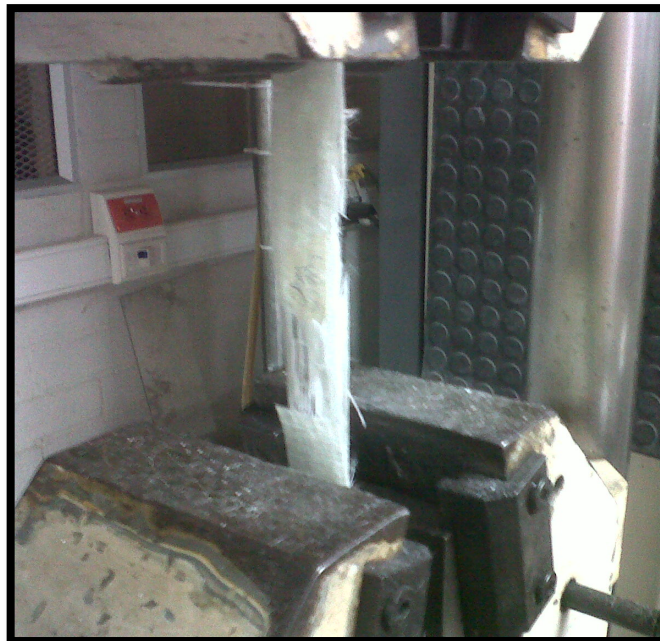
Figura 5 Ensayo de ruptura Knytex 0°

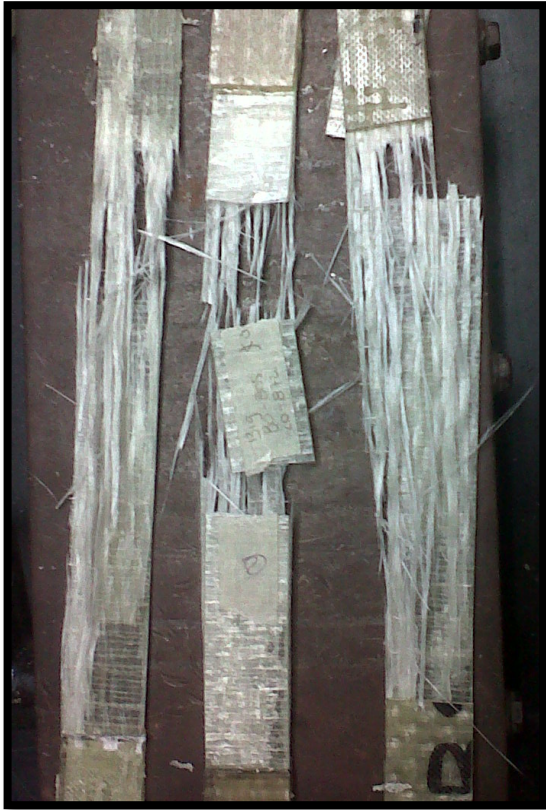
Figura 6 Resultado de ensayo Knytex 0°

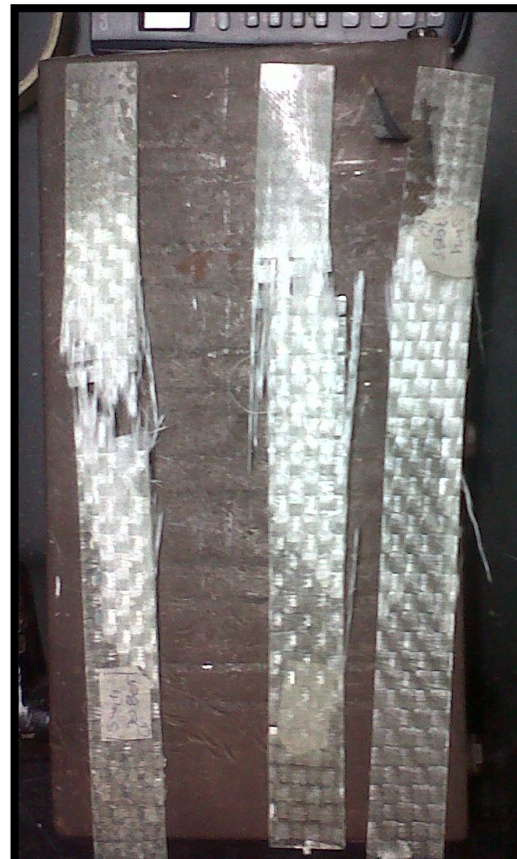
Figura 9 Resultado de ensayo Woven Robin

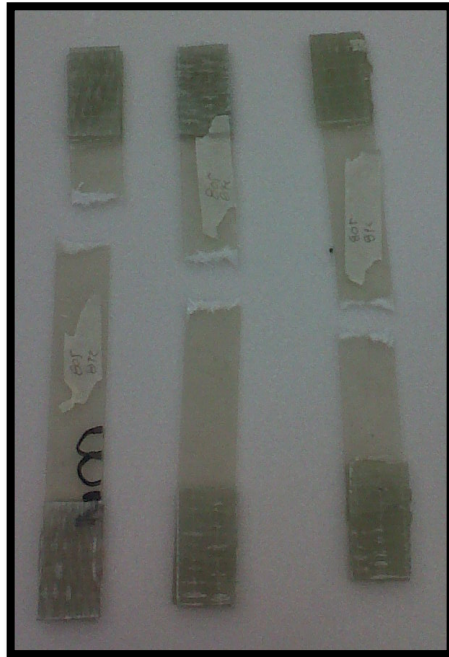
Figura 10 Resultado de ensayo MAT

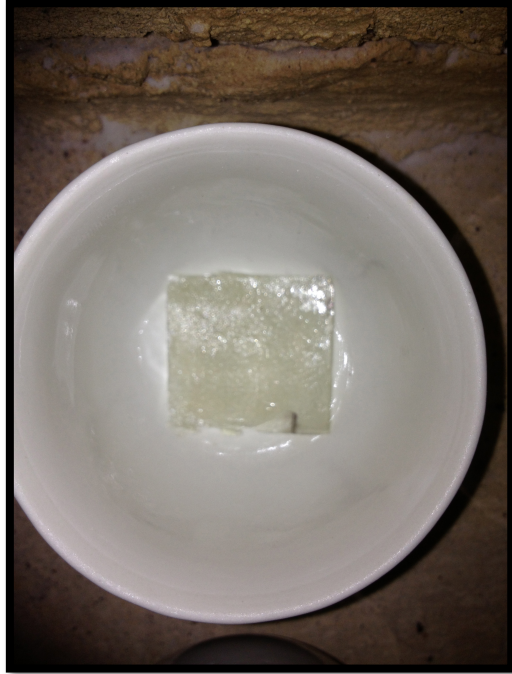
Las probetas fueron cortada de 25 mm X 25 mm y sometidas a una temperatura de 800°C durante 2 horas en una mufla del laboratorio de procesos de la universidad EAFIT. De esta manera se logro eliminar todo el porcentaje de Resina que componía la probeta.

Figura 13 Probeta de incineración

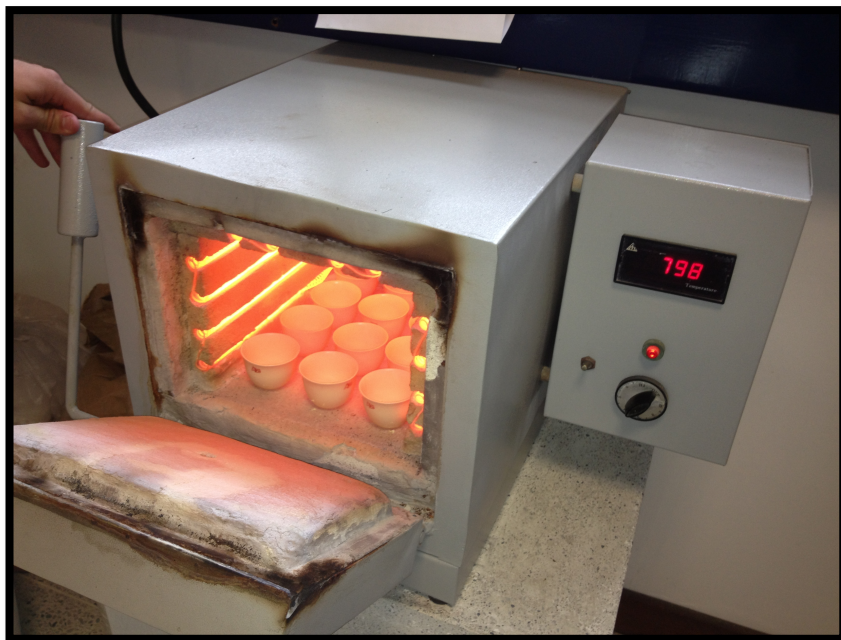
Figura 8 Probetas sometidas a 800°C
