UNIVERSIDAD EAFIT

**INFORME DE CAMPO
GEOFISICA PROYECTO DE
GRADO**

**CARACTERIZACION GEOELECTRICA DE
PERFILES DE METEORIZACIÓN EN LAS ROCAS
CRISTALINAS EN LA ZONA DE TRANSITO Y
RECARGA DEL ACUIFERO DE SANTA FE DE
ANTIOQUIA EN EL MUNICIPIO DE SOPETRAN
PLANCHA 130 III B 4**

Agosto 9 -11-31 de 2018

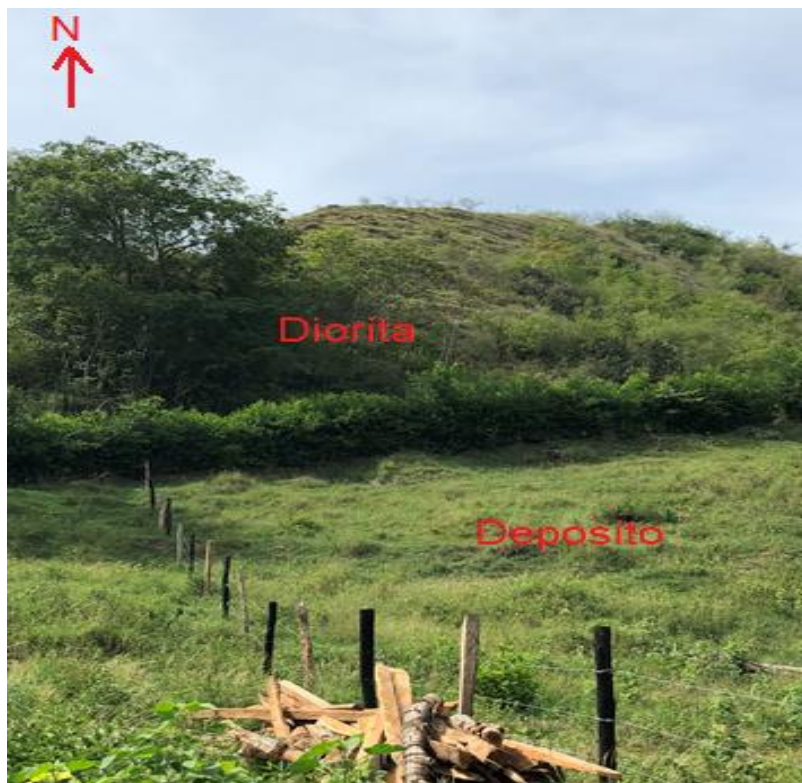
Figura 4. Cuerpo cristalino correspondiente a la formación Diorita de Heliconia con una superposición de un depósito de vertiente. Lugar de realización Línea 1.

DESCRIPCIÓN: Se definió este punto en cercanías a la Vereda La Ciruela debido a que se reportan rocas cristalinas en la zona y fue corroborado con el reconocimiento geológico que se adelantó previamente. Las rocas reportadas para la zona son Diorita y Anfibolita (Figura 4). La mejor zona para realizar la tomografía, es un pequeño valle por el que corre una quebrada de muy poco caudal(Figura 6), rodeada de depósitos aluviales y colinas de poca altura y cimas redondeadas, estas colinas corresponden a una litología sedimentaria areniscas (Figura 7).

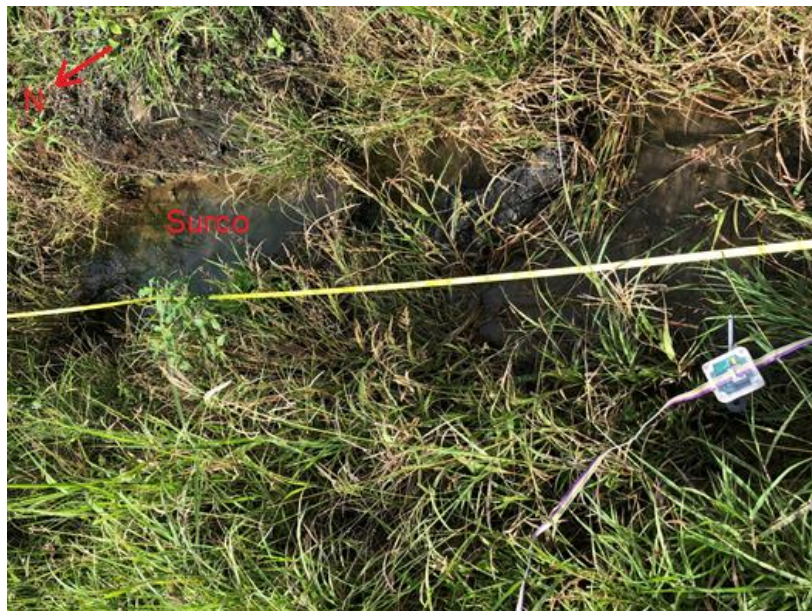
Figura 6. Electrodo 7 en afluyente de agua (Surco).

LONGITUD	185m	
ARREGLOS		
Scglumberger	Wenner	Dipolo-Dipolo
531 datos	222 datos	598 datos
OBSERVACIONES		
Electrodos 7,10 y 11 situadas muy cerca del afluente de agua. Puntos gps RSPT1. Tabla 3

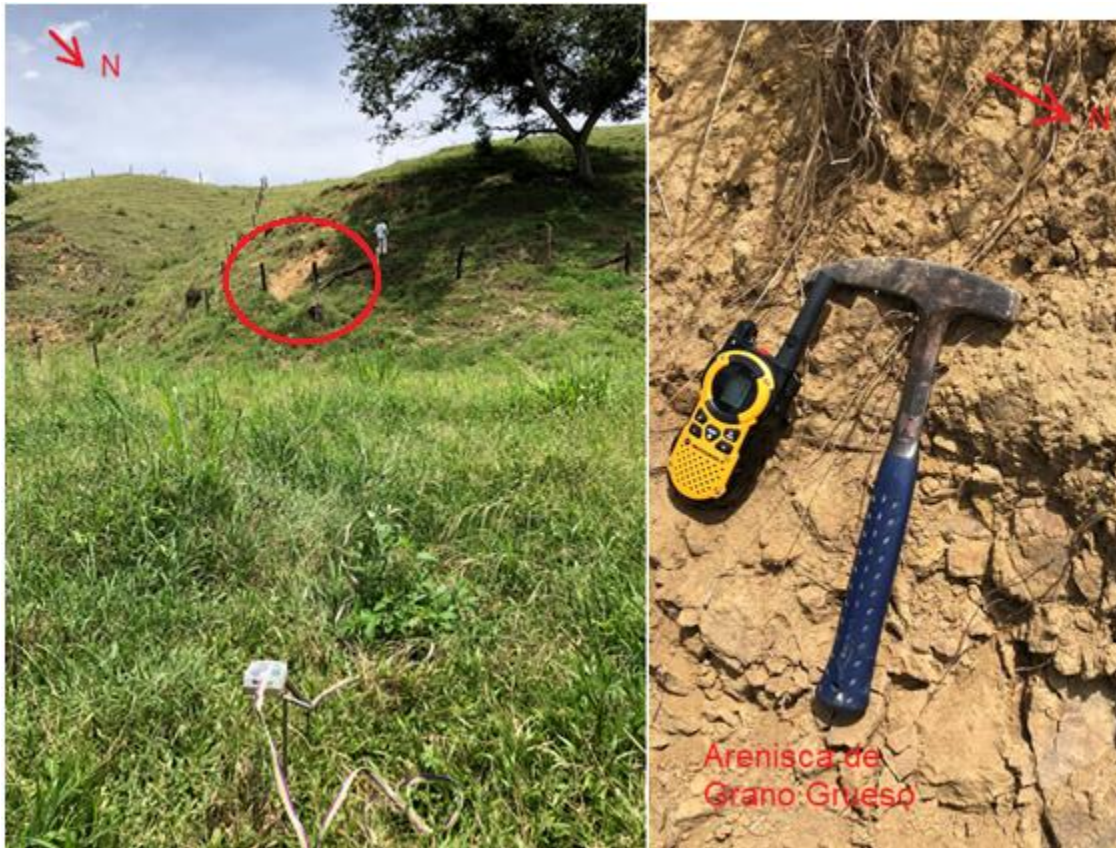
Figura 8. Suelo compuesto por arenas gruesas de cuarzo y líticas.

La coloración de suelos en estas colinas es de 10YR 8/4 (beige) según Munsell. Es una roca compuesta por arenas gruesas de cuarzo y líticos, se encuentra bien litificada pero no se logra identificar el plano de estratificación con claridad (Figura 8).

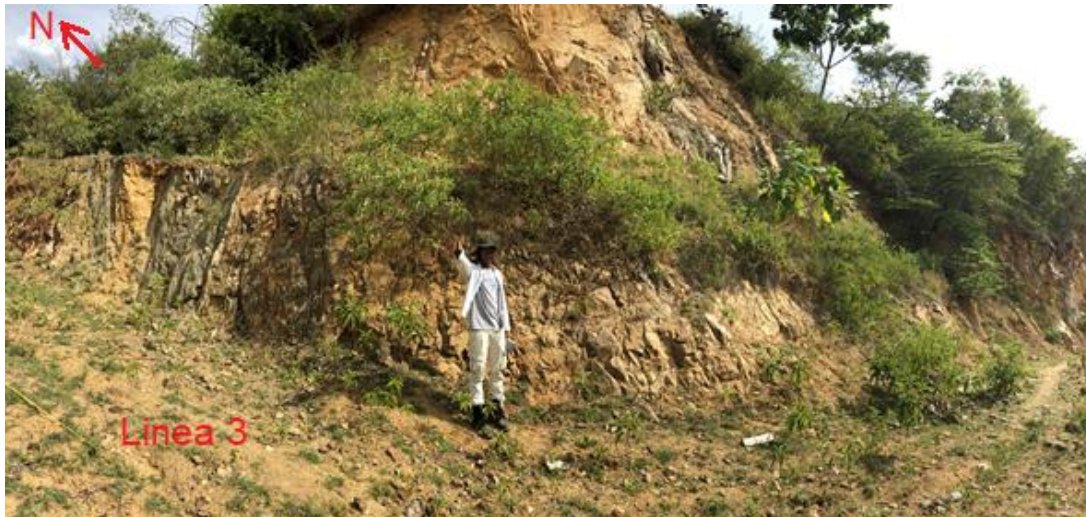
Figura 10. Afloramiento por corte de carretera de rocas cristalinas con desarrollo de suelo residual. Lugar donde se realiza la línea 3.

DESCRIPCIÓN: Se encuentra un afloramiento por corte de carretera de rocas cristalinas con desarrollo de suelo residual sin mucho espesor, es un suelo arenoso de coloraciones naranja-rojizas y beige (Figura 10). Las rocas se caracterizan por presentar una alta densidad de fracturamiento debido a la acción de la tectónica regional.

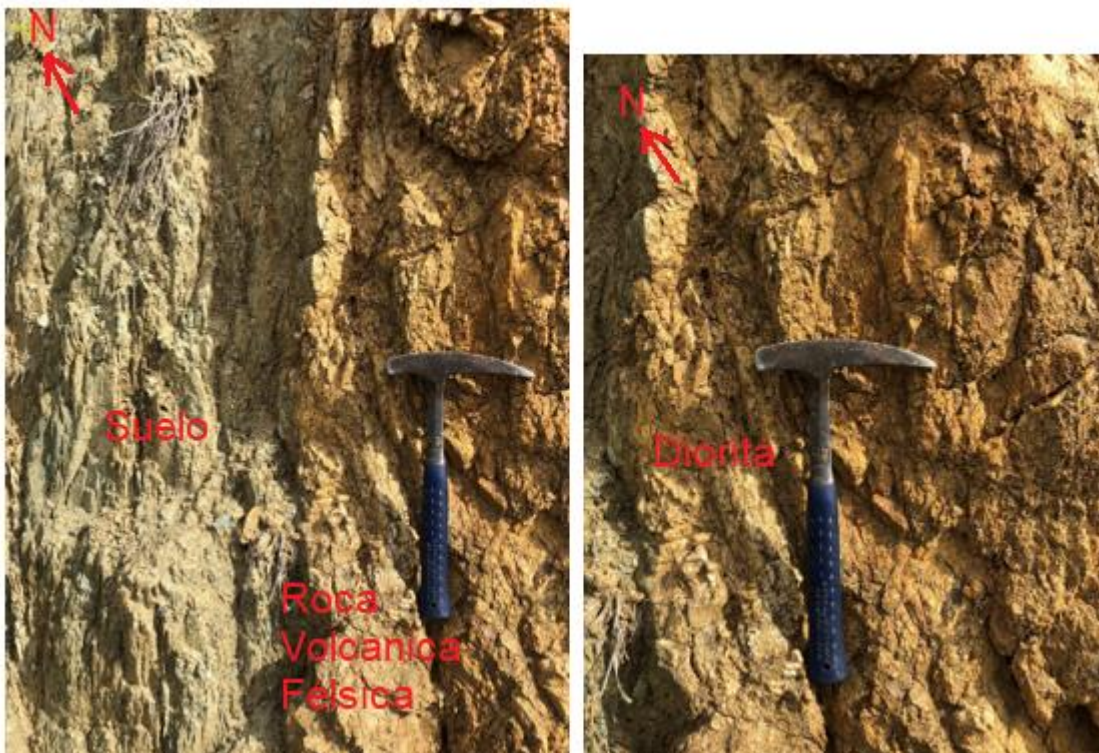
Figura 11. Roca de procedencia volcánica (Diorita?) altamente meteorizada formando suelo.

- Roca muy liviana de material fino color gris a blanco en la matriz, compuesta por minerales de lustre refractario, posiblemente micas. Es una roca de procedencia volcánica (Diorita?) altamente meteorizada (Figura 11).
- Roca de composición máfica con tamaño de grano muy fino, volcánica con coloración de mineral verde (olivino?, epidota?) (Figura 12).
- Aglomerados con una matriz verdosa, parecido a un conglomerado (Figura 13).

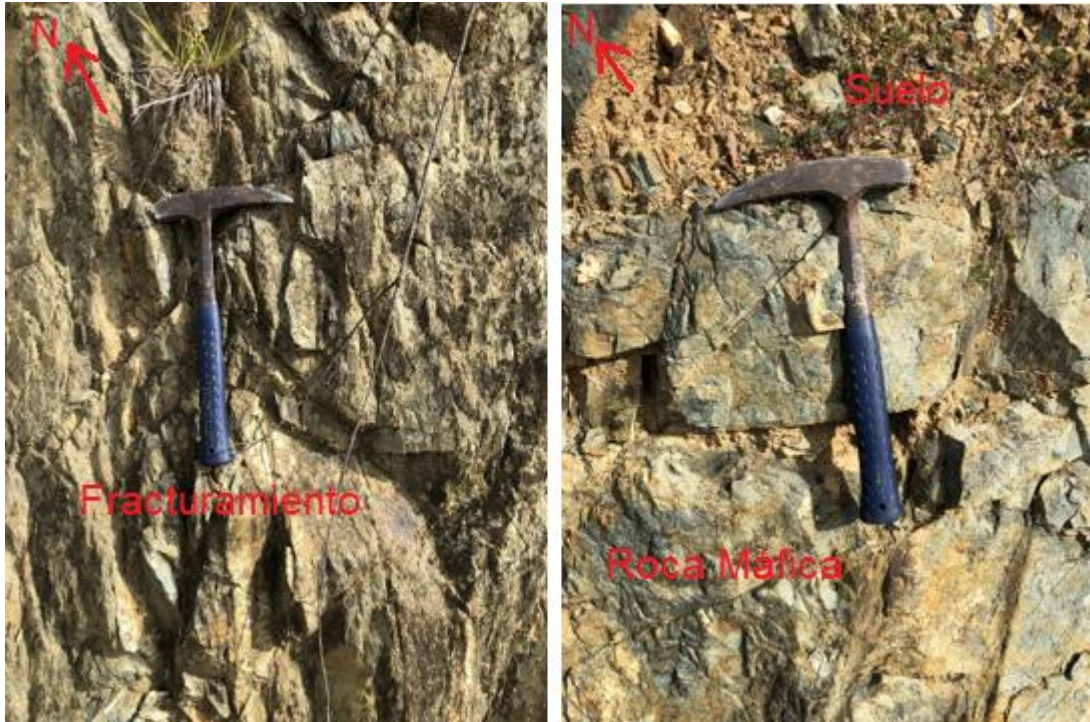
Figura 12.Roca de composición máfica altamente fracturada.

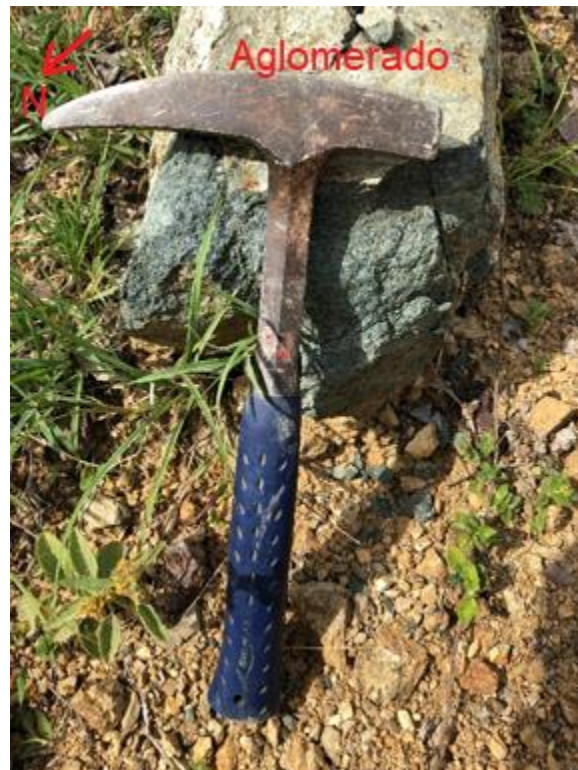
Figura 13. Aglomerado. Bloque caído.

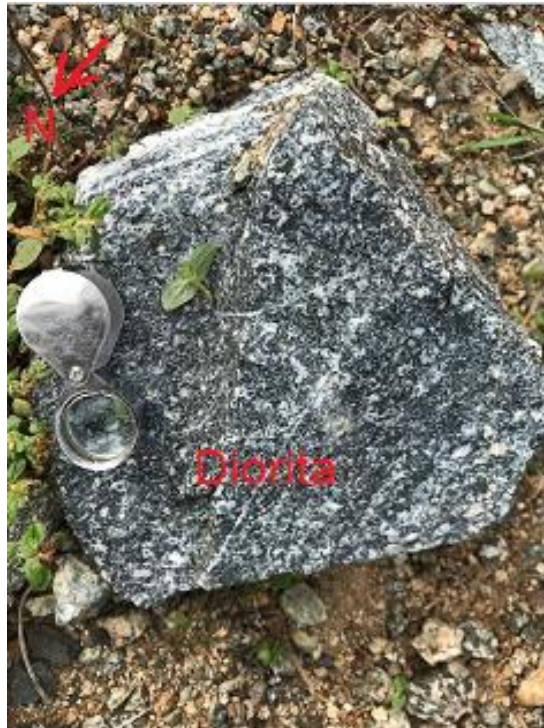
Figura 14. Bloque de Diorita.

Se observó también parte de lo que es una roca intrusiva de composición intermedia; es decir, diorita y su contacto no es claro, puede ser intrusivo. El estado de esta roca es muy bueno, ya que su estructura puede ser observada con facilidad (Figura 14).

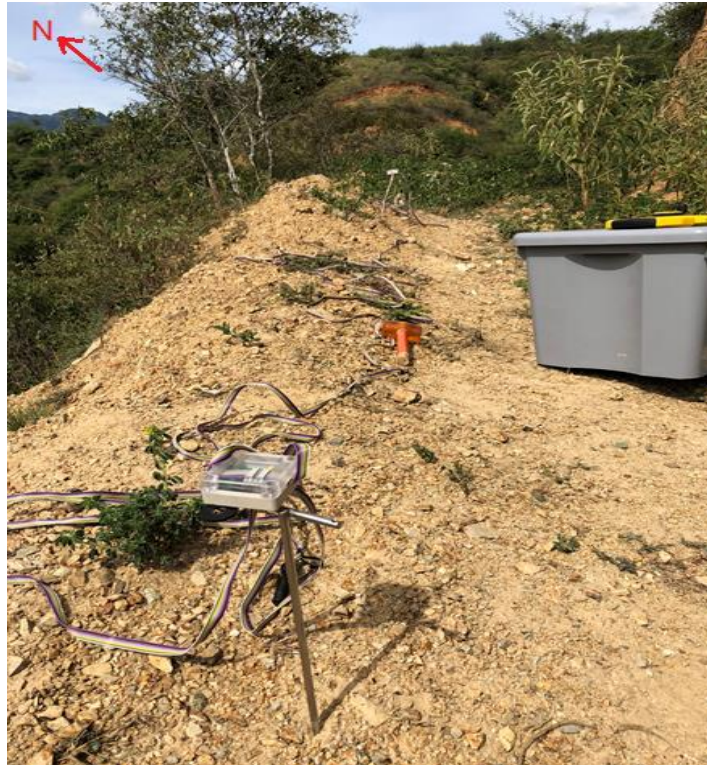
Figura 15. Disposición y orientación de la línea 3.

Se decide realizar la línea sobre un camino que destapa el afloramiento para tener un buen control de esta, debido a que se conoce un poco la geología se decide una separación de 4m y dirección de 100 ° en este camino que tiene una pendiente suave pero hay que tenerla en cuenta para la inversión de los datos (Figura 15).

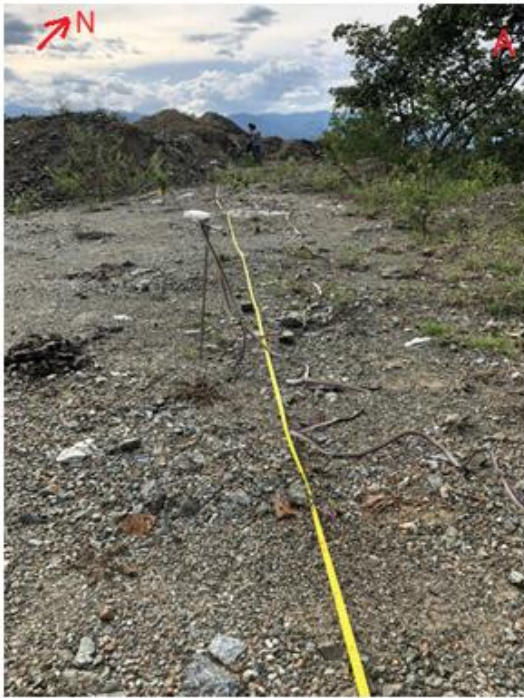
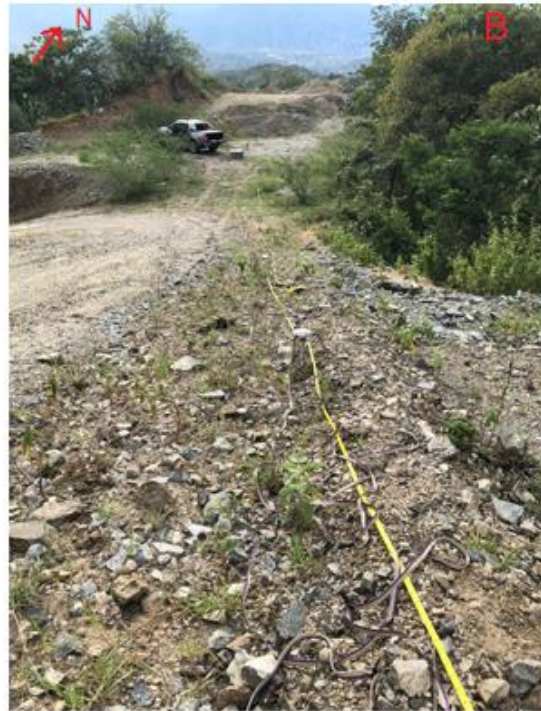
Figura 16.A. Punto Inicial. **B.** Punto Final.

Se realiza línea de 15 electrodos dirección 160 con separación de 5 m (Figura 16).

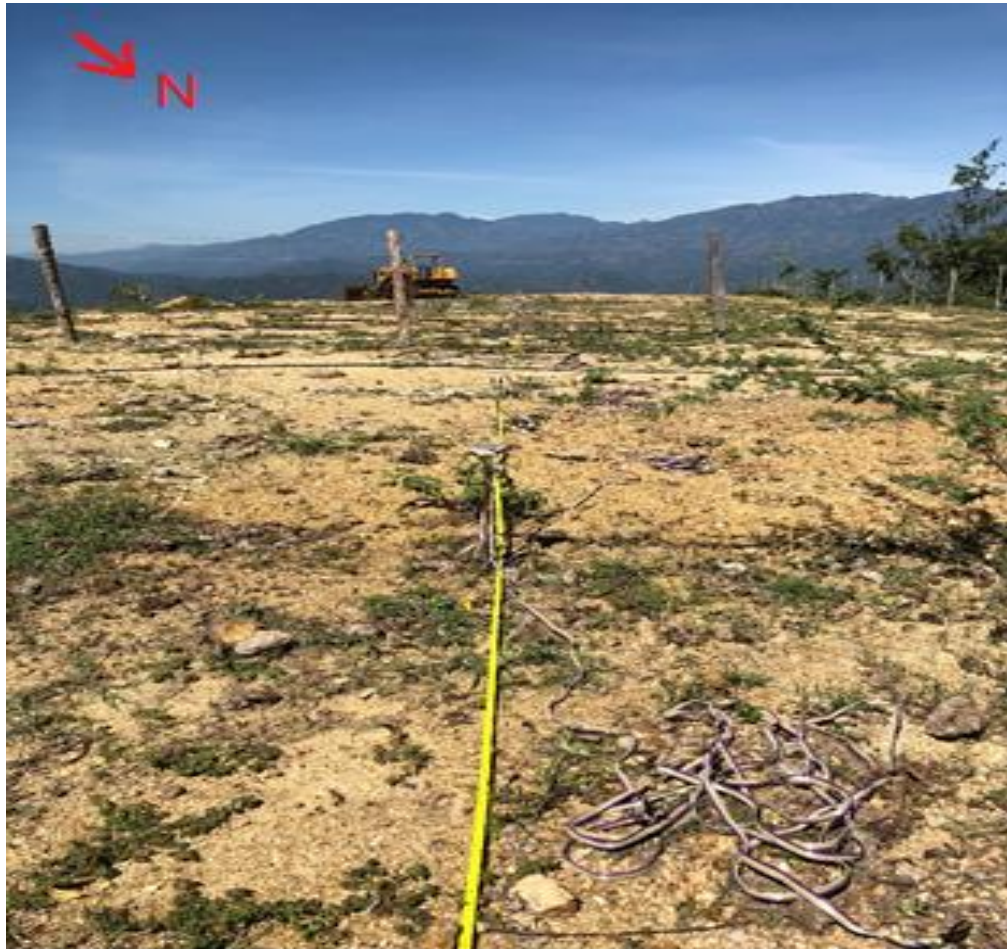
Figura 17.Disposición y orientación de la línea 5.

DESCRIPCIÓN: Por accesibilidad y facilidad del terreno se decide hacer una tomografía, es una explanación antrópica en la que afloran rocas intercaladas como las de la estación 'TER 3' muy afectadas por la tectónica. El perfil de meteorización es poco desarrollado por lo que se requiere mucho detalle al momento de la adquisición. El suelo se compone de materiales muy gruesos color beige. Se define realizar una línea con dirección 055° y una separación de 2.5m (Figura 17).

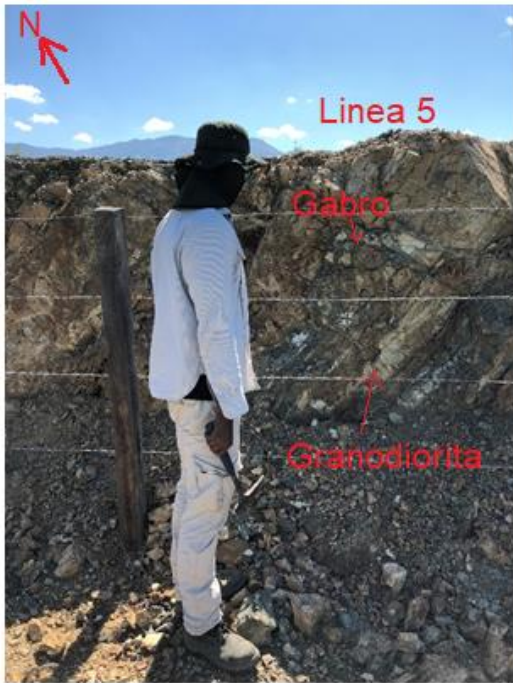
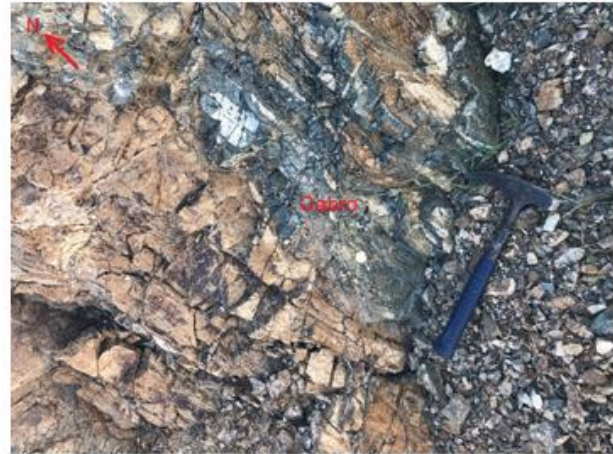
Figura 18. Roca Granodiorita muy alterada en contacto con un gabro? .

La roca que aflora es difícil de identificar ya que solo muestra lo que era su parte félsica, al parecer granodiorita, el resultado de la meteorización es arenoso. En una relación no muy clara, se encuentra una roca de densidad muy baja color oscuro muy meteorizado y foliación al posiblemente estructural (Gebro?) (Figura 18).

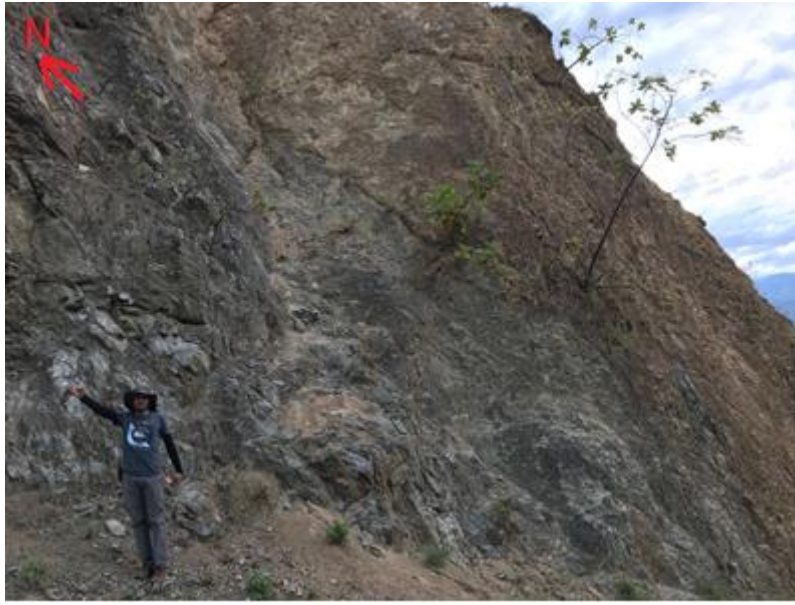
Figura 20.Cantera donde aflora los esquistos verdes y esquisto grafitosos.

DESCRIPCIÓN: Este punto de interés fue definido en campañas de campo anteriores y con trabajo de fotointerpretación, debido a que en la zona afloran rocas del Grupo Ayurá Montebello. En la zona que se realizó la tomografía afloran esquistos grafitosos intercalados con esquistos verdes, también se observaron metros a bajo sobre la carretera (hacia Sopetrán) metasedimentos de grano fino pertenecientes a este grupo. En general estas rocas se encuentran muy afectadas por la tectónica de la zona, muy trituradas (Figura 20).

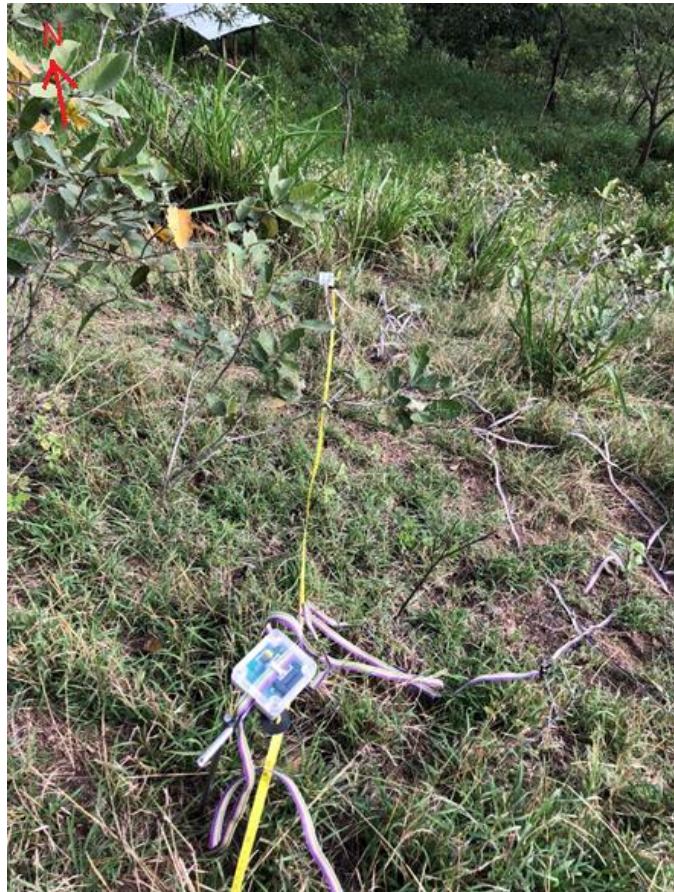
Figura 21.Disposición y orientación de la línea 6.

Se decide realizar una tomografía en la cumbre de un talud antrópico del que se estaba extrayendo material, esto para tener control de la litología y evaluar el suelo procedente de estas rocas (Figura 21).

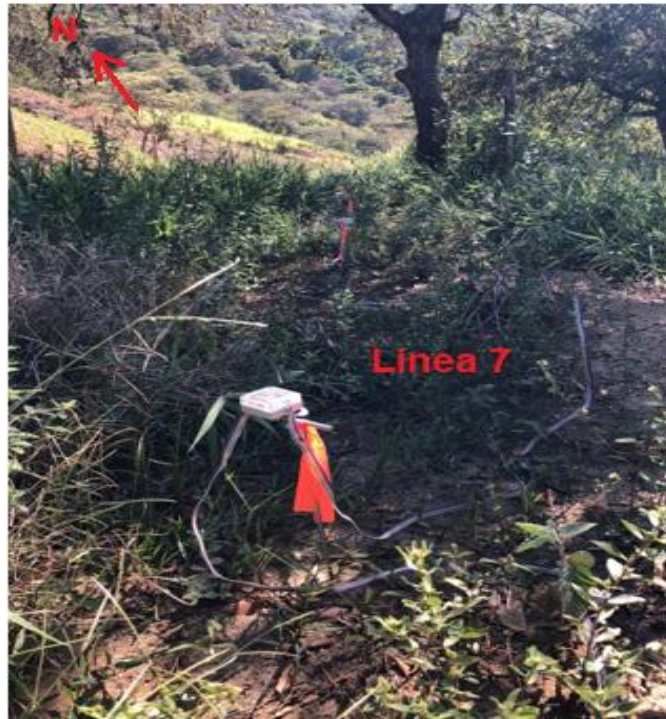
Figura 22. Disposición y orientación de la línea 7.

DESCRIPCIÓN: Este punto de interés fue definido en campañas de campo anteriores y por su fácil accesos realizando la línea en una excavación para una casa permitiendo realizar un control litológico (Figura 22).

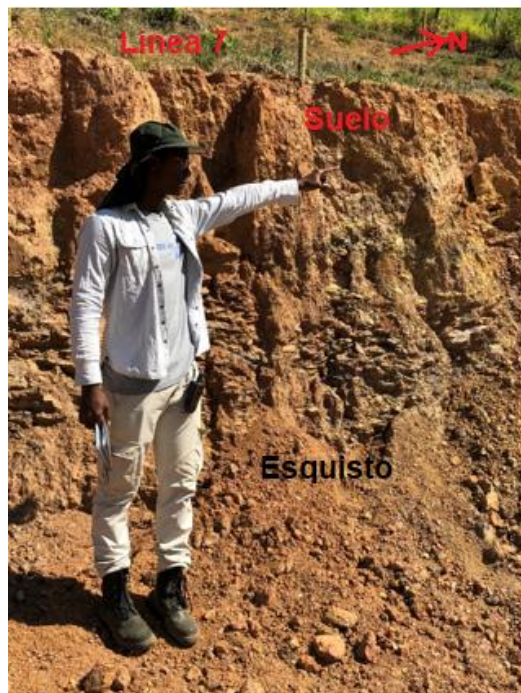
Figura 23. Perfil del suelo grado 3 en esquistos grafitosos- mecáceos.

En el afloramiento se observa un perfil de suelo grado 3 según Dearman donde se encuentra seco, con granulometría arcillosa- limosa, de color 8/6 10YR (beige) según Munsell con algunas variaciones a rojizos por oxidación, además se perciben lavados de grafito (Figura 23). El perfil permite distinguir clastos pequeños de roca aproximadamente de 3 a 5 cm, donde no se alcanza a observar la estructura original de la roca. A 1 m del perfil se encuentra la roca en su estructura original, correspondiendo a un esquisto grafitoso-micaceo (Figura 24) que está fracturado y diaclasado por la acción de la tectónica regional.

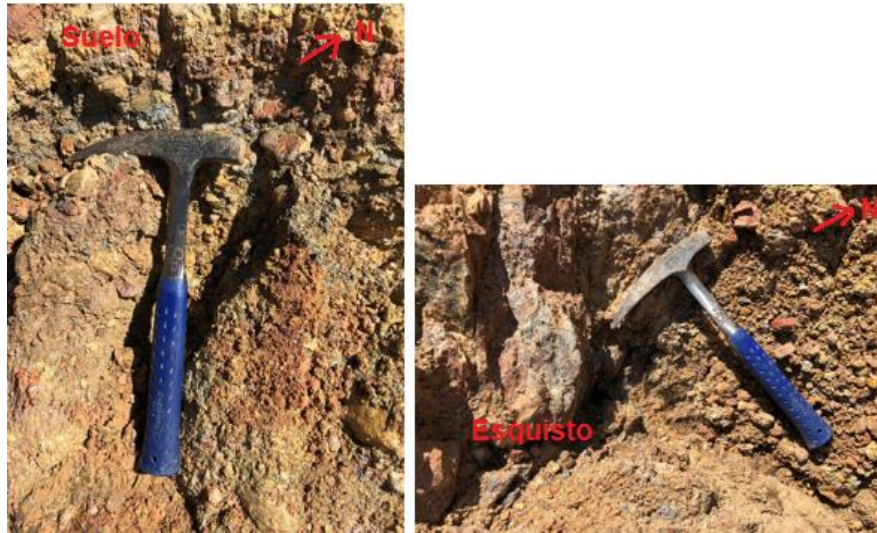
Figura 24. Esquisto altamente meteorizado.

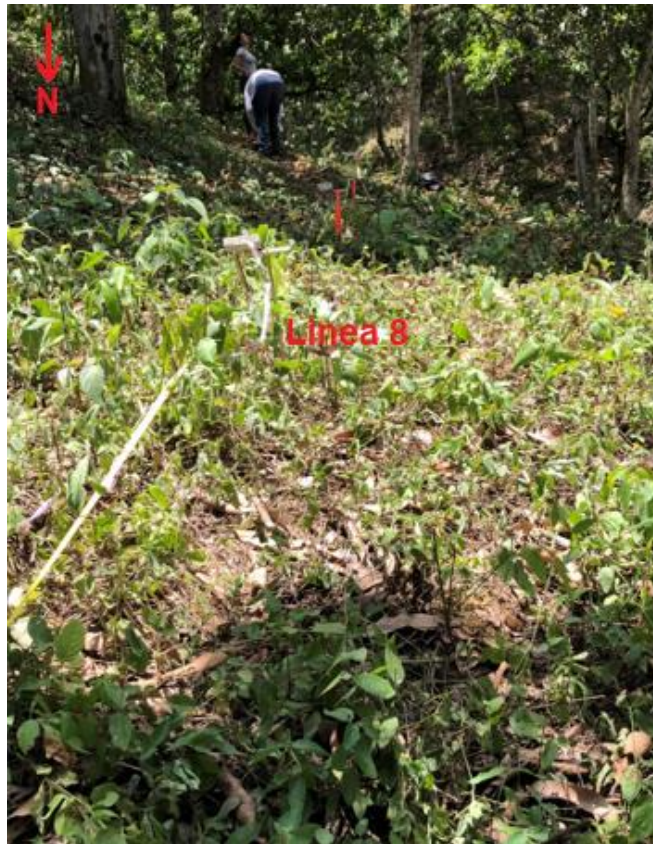
Figura 25. Disposición y orientación de la línea 8.

Debido a reconocimientos de campo anteriores se sabe que aflora esquistos verdes del grupo Ayurá Montebello en este punto decidiendo realizar la tomografía (Figura 25). El sitio es accesible y además permite control geológico porque posee cortes de carretera que exponen buenos afloramientos. La línea pasa sobre una zona húmeda (Figura 26).

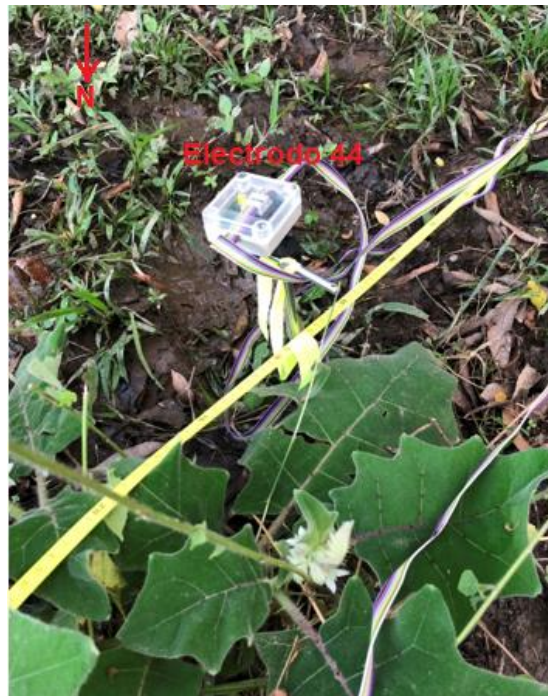
Figura 26. Electrodo 44 en una zona húmeda.

ELECTRODOS	25 m	
LONGITUD	62,5 m	
ARREGLOS		
Schlumberger	Wenner	Dipolo-Dipolo
206 datos	92 datos	221 datos
OBSERVACIONES		
Electrodos 44,45 y 46 se encuentran sobre un terreno húmedo. Se debe realizar corrección topografía. Puntos gps RSPT8. Tabla 14.

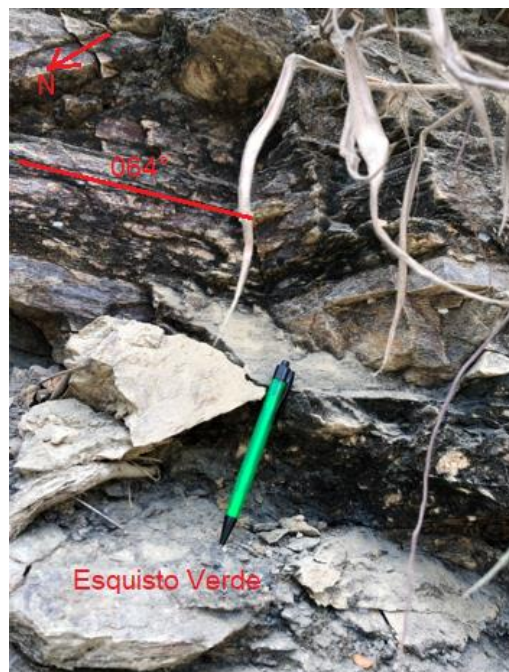
Figura 28. Esquisto verde con foliación 064° .

En el afloramiento se observa unos esquistos con foliación de 064° con presencia de minerales como micas y minerales de color verde como clorita, donde se nombra como esquistos verdes (Figura 28).

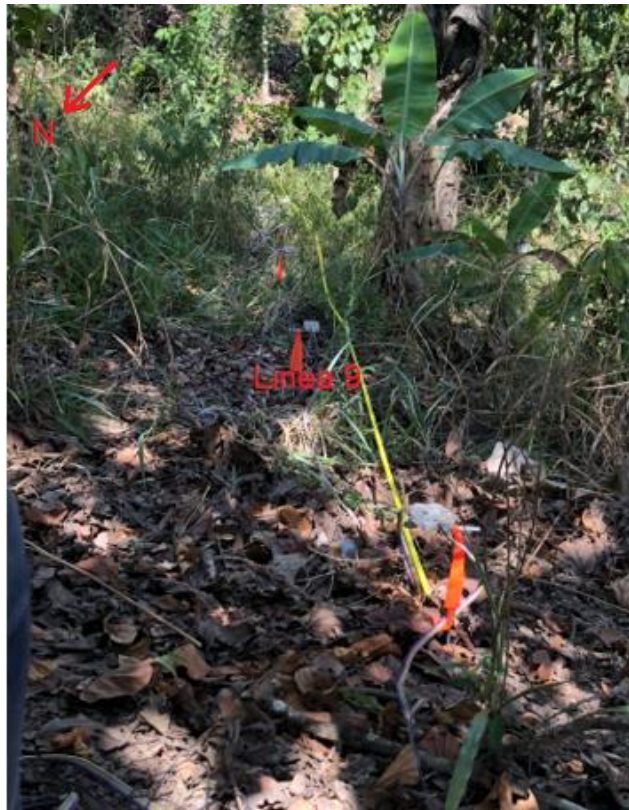
Figura 29.Disposición y orientación de la línea 9.

Debido al reconocimiento de un afloramiento metros abajo se decide en realizar la tomografía en dicho lugar. El terreno presentan ondulaciones y una gran cantidad de árboles de zapote lo que lleva a un suelo con hojarasca (Figura 29).

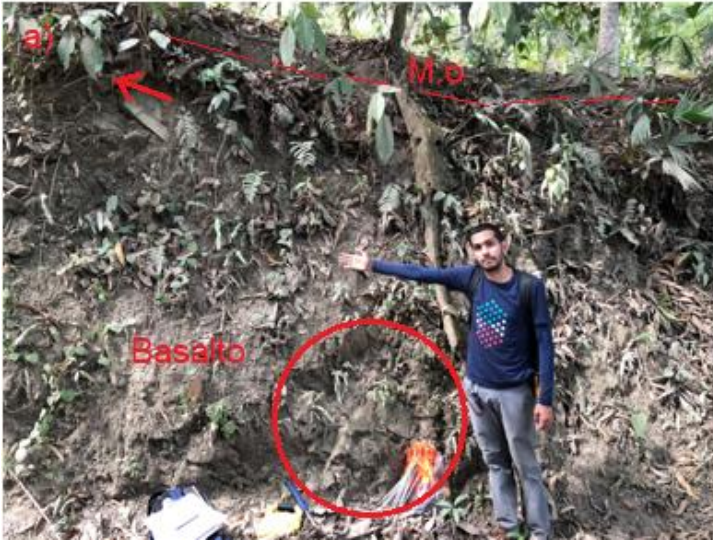
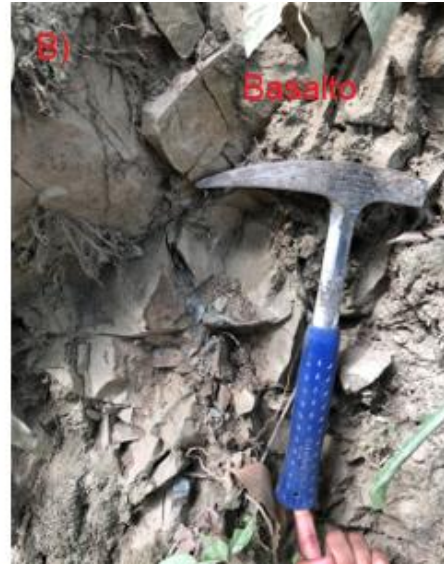
Figura 30. Afloramiento de basalto con meteorización y fracturamiento severa. Capa de materia orgánica (M.o).

En el afloramiento se observa una roca tipo volcánica de tipo basalto con alto porcentaje fracturamiento y meteorización siendo severa, desarrollando suelos de un espesor de 2 metros de granulometría arenosa. Además se observa una capa de materia orgánica de un es pesor de 15 cm aproximadamente (Figura 30).
