**CARACTERIZACION Y ZONIFICACIÓN DE SUSCEPTIBILIDAD POR
MOVIMIENTOS EN MASA, EN LA CUENCA LA QUEBRADA LA AYURÁ:
TRAMO CERROS ASTILLEROS- PARQUE ECOLÓGICO EL SALADO,
MUNICIPIO DE ENVIGADO-ANTIOQUIA.**

**PROYECTO DE GRADO
Para optar el título de Geólogo**

**MEDELLIN
DEPARTAMENTO DE CIENCIAS DE LA TIERRA
UNIVERSIDAD EAFIT
2017**

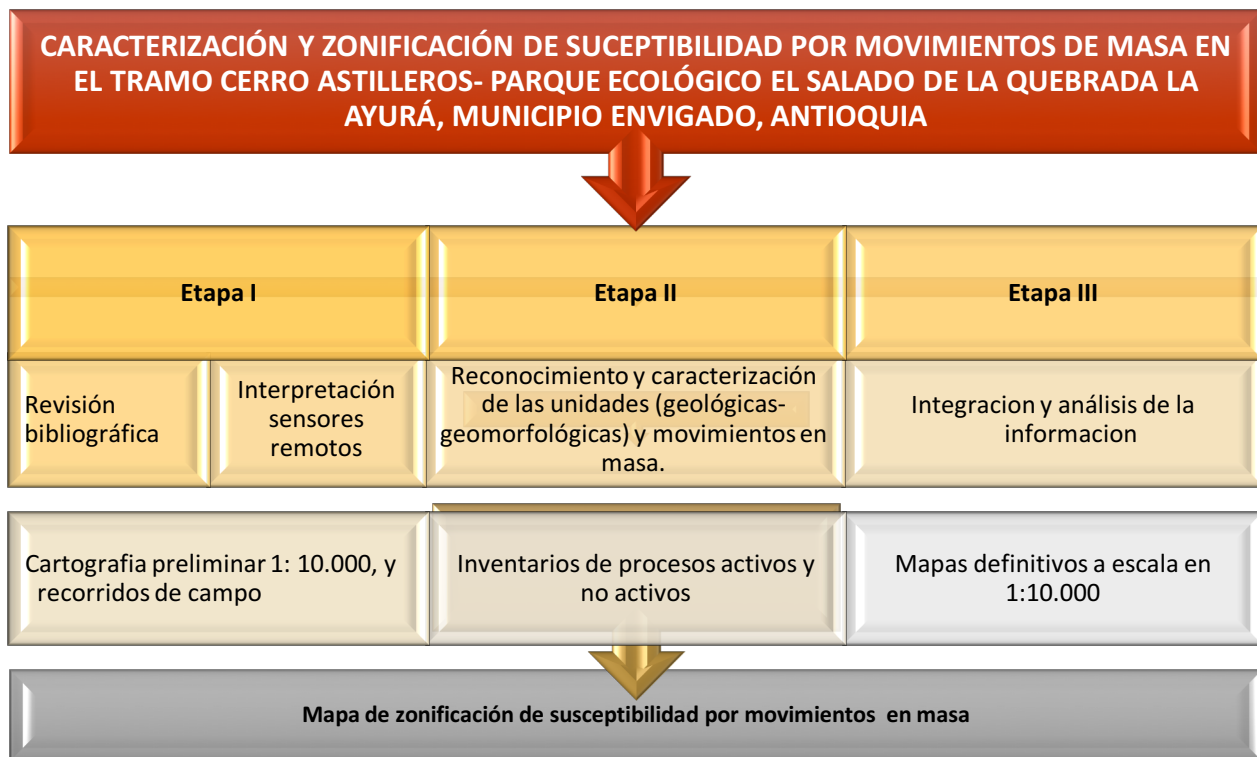
Figura 1. Metodología del proyecto.

Etapa 3 (Post Campo): Realizar los mapas de unidades geológicas, geomorfológicas y zonificación de susceptibilidad por movimientos en masa a escala 1:10.000, por medio de la herramienta ArcGis, posteriormente se entregará resultados y análisis del informe final (*figura 1*).

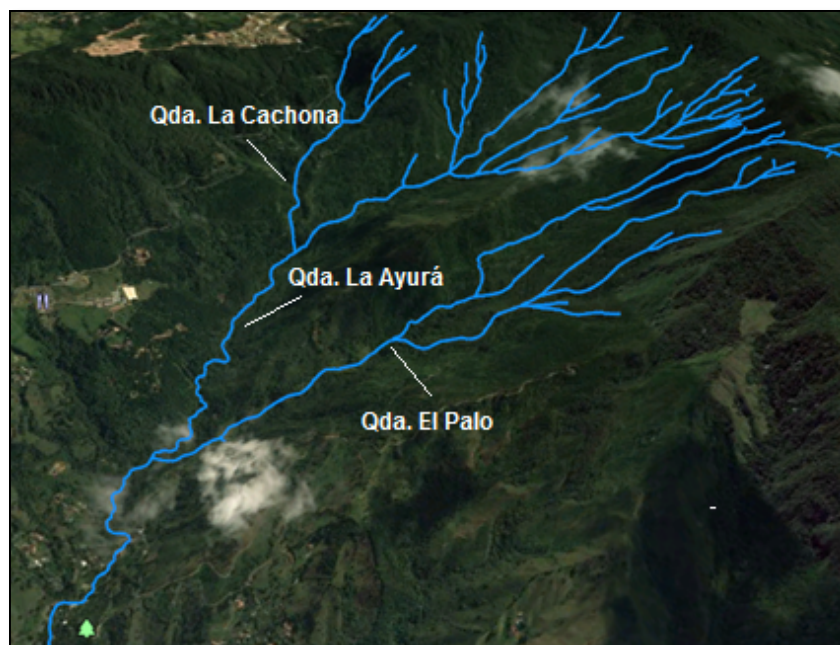
Figura 6. Cubrimiento de Google Earth para la zona de estudio. Municipio de Envigado, Antioquia.

Google Earth: Esta herramienta fue útil para la delimitación de unidades geomorfológicas y cartografía de procesos, además presento un cubrimiento total de la zona de estudio (figura 6).

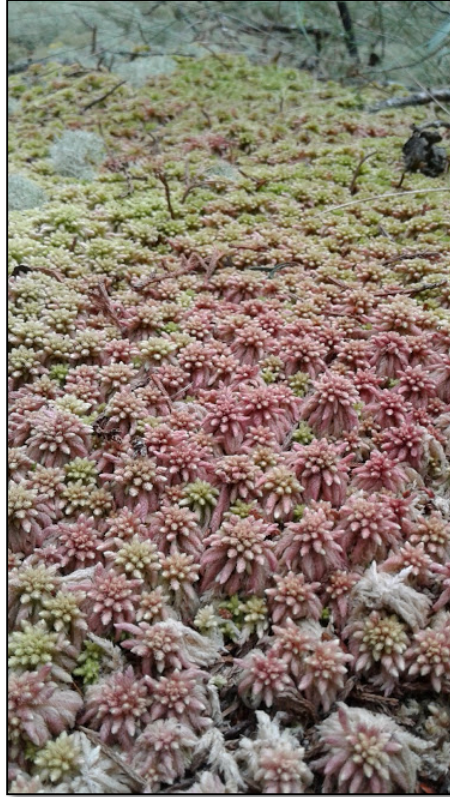
En general las laderas están recubiertas por briofitas que indican un ambiente saturado de agua de donde nacen pequeños arroyos, y son un gran factor detonante para los movimientos de masa en esta zona (foto 2).

Foto 2. *Briofitas presentes en el Cerro Astilleros, en el nacimiento de diferentes arroyos.*

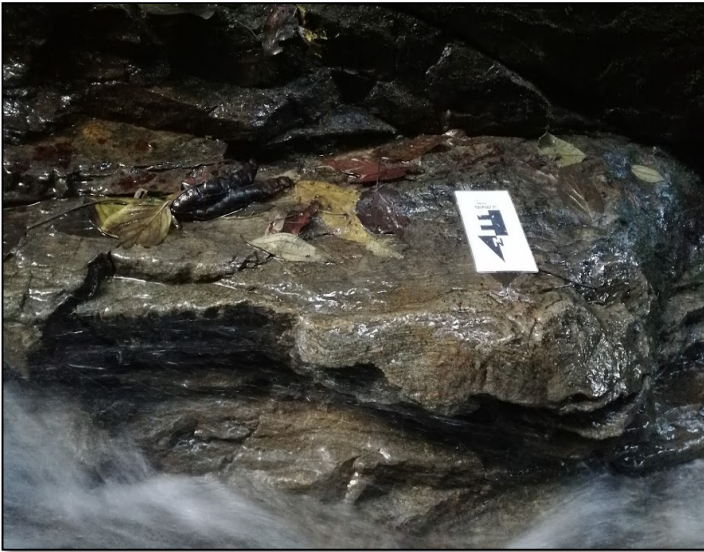
Foto 3. Migmatitas de Puente Peláez ubicada aguas arriba en la Quebrada El Palo.

Las rocas con textura migmatíticas se observaron principalmente en la parte alta de la Quebrada El Palo, aguas arriba de una bocatoma construida sobre la quebrada; y en la zona de la Quebrada Cañada Honda. En muestra macroscópica son rocas plegadas con tonalidades de grises a negro con bandeamiento milimétrico de cuarzo, de igual manera presenta textura augen y boudines de cuarzo lechoso (*foto 3*).

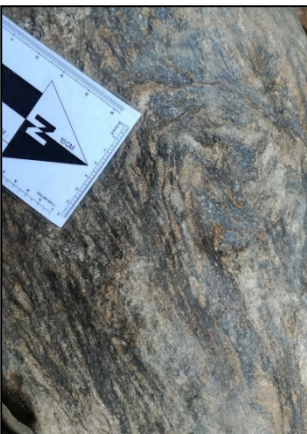
Los gneises que se observaron a lo largo de los recorridos de campo en la zona de estudio están compuestos en un 60% de cuarzo y feldespato, con bandeamientos centimétricos de micas (biotita), ferromagnesianos y algunos con sillimanita, que son evidencia de un metamorfismo de alto grado (*foto 4*).

Foto 4. Gneis de las Migmatitas de Puente Peláez entre la Qda. La Cachona y Qda. La Ayurá.

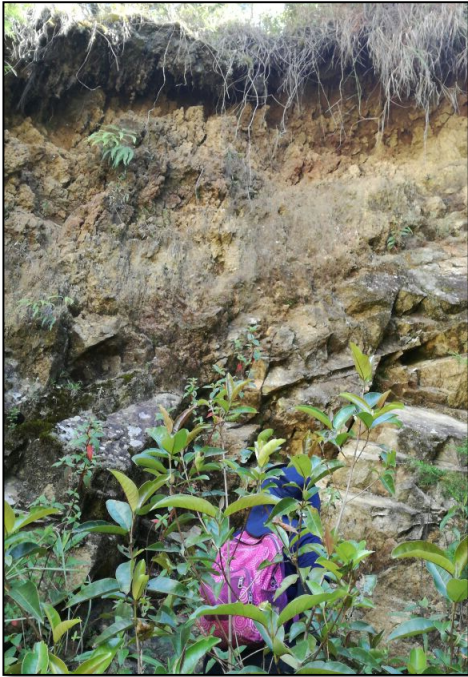
Las migmatitas de Puente Peláez desarrollan suelos areno-arcillosos de color amarillo pardo con un espesor aproximado de tres metros. Presentan bloques de roca angulosos saprolitizados, donde se pierde toda clase de textura original de la roca y se observan algunos minerales ferromagnesianos, además de ser rica en micas y cuarzo (*foto 5*).

Foto 5. Suelo desarrollado por las Migmatitas de Puente Peláez. Localizado al este de la Qda. El Palo.

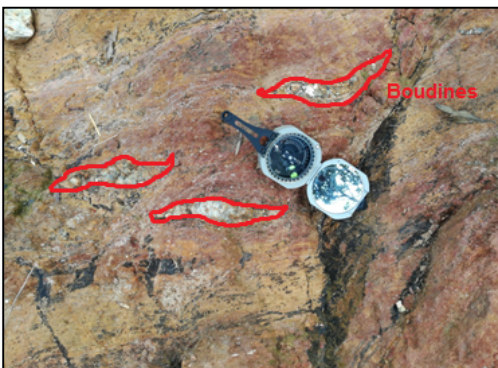
Foto 6. Esquistos cuarzo sericíticos del Complejo de Cajamarca localizados en el Cerro Astilleros. Con venas y boudines de Cuarzo.

Macroscópicamente estas rocas están conformados por 60% de cuarzo aproximadamente, 20% de micas principalmente sericita y 20% de feldespato y minerales ferromagnesianos, con algunas intercalaciones de grafito y estructuras como venas y boudines de cuarzo lechoso; por lo que se denominan Esquistos Cuarzo sericíticos. La roca presenta una foliación fina preferencial aproximada de N60W, con planos ondulados y rugosos; muy fracturados y diaclasados a lo largo de toda la zona (foto 6).

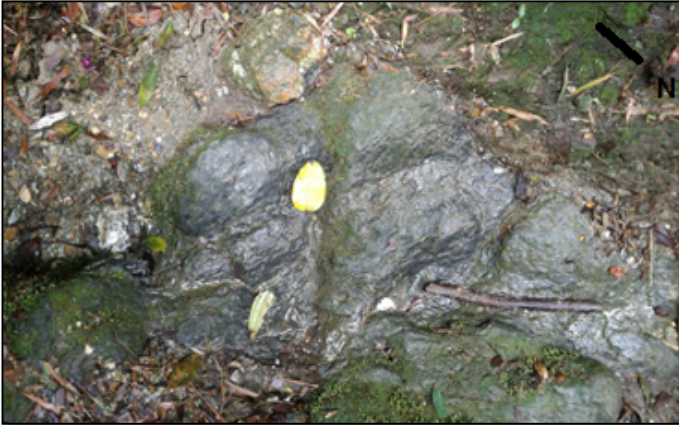
Foto 7. Esquistos Grafitosos del Complejo Cajamarca localizados a margen izquierda de la Quebrada La Ayurá.

Son esquistos de medio a alto grado de metamorfismo, que están formados por más de un 70% de grafito en su composición química, con lentes de cuarzo más cristalino y micas como biotita y clorita (?). Son rocas masivas poco fracturadas y sin diaclasamiento, con delgados bandeamientos de cuarzo blanco (foto 7).

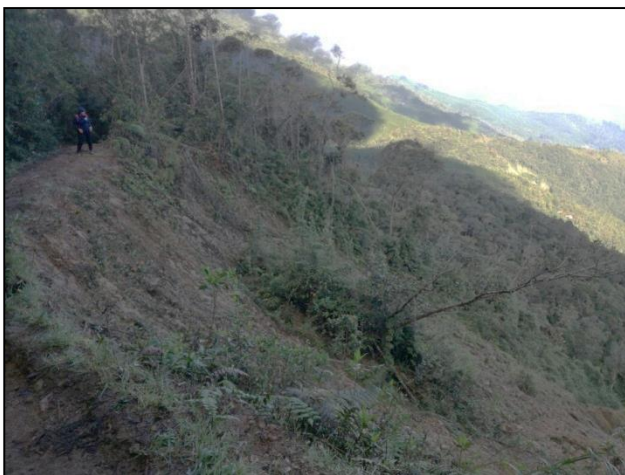
Foto 8. Suelo desarrollado por los Esquistos de Cajamarca. Localizado en uno de los movimientos de masa en el escarpe del Cerro Astilleros.

Estas rocas metamórficas desarrollan suelos de color rojo, ricos en arcillas desarrolladas por la meteorización física y química de las micas, con presencia de minerales ferromagnesianos de color negro y cristales centimétricos de cuarzo lechoso, que evidencian ser más resistentes a la meteorización (foto 8).

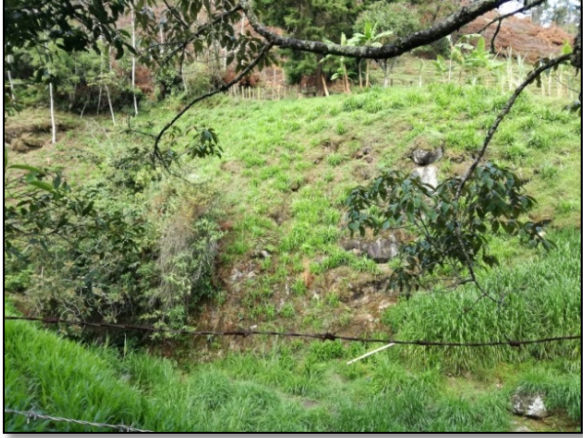
Los depósitos de deslizamiento se encuentran principalmente en las zonas más escarpadas, caracterizados por ser matriz soportados, compuesta por bloques de rocas metamórficas, especialmente esquistos y gneises con una matriz lodosa. Los bloques tienen una forma angulosa a subredondeadas y pueden alcanzar hasta tres metros de diámetro (*foto 9*).

Foto 9. Depósito de Deslizamiento, localizado en la Qda. El Palo, cerca de su desembocadura en la Qda. La Ayurá.

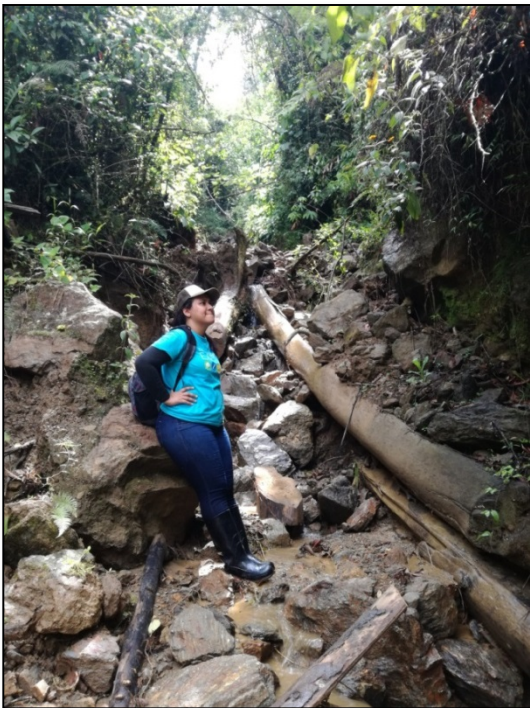
Foto 11. Depósito Aluviotorrencial. Quebrada La Cachona a unos 50 metros de su desembocadura en la Ayurá.

La principal características son los bloques de tamaños hasta de 4.5 metros, subangulosos, depositados sin ningún tipo de selección, envueltos en una matriz areno- arcillosa de color amarillo (*foto 11*).

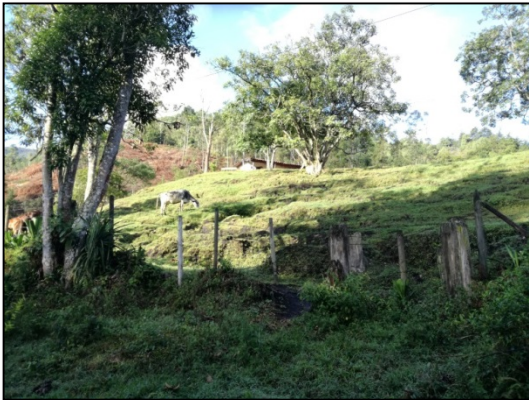
Foto 12. *Terraza de la Finca El Palo.*

Dentro de estos depósitos se pueden diferenciar las llanuras de inundación (*foto 12*) y las terrazas aluviales (*foto 13*). Los primeros corresponden a la acumulación de material predominantemente grueso de origen sedimentario cuya expresión principal es la llanura o planicie aluvial del río y los segundos son depósitos dejados por la Quebrada a lo largo de su cauce.

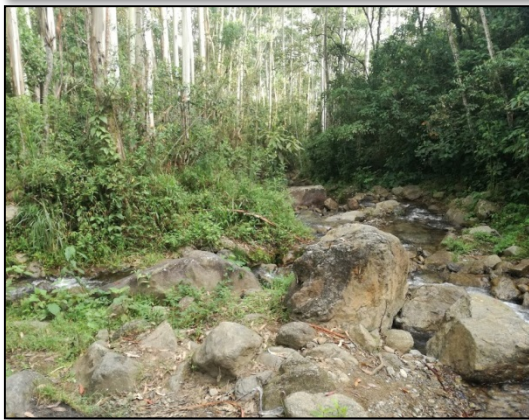
Foto 13. *Depósito Aluvial. Llanura de inundación de la desembocadura de la Quebrada El Palo en la Ayurá.*

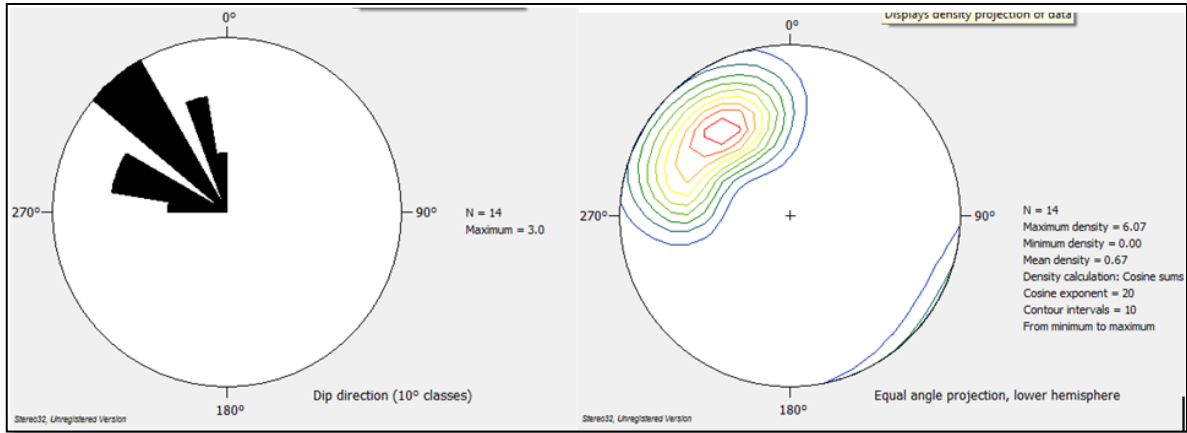
En la *figura 14*, se observan los datos estructurales tomados sobre la quebrada la Cachona, donde se observa que tienen direcciones distribuidas preferencialmente al NW, que va desde el Cerro Astilleros hasta su desembocadura en La Ayurá. Los datos se presentan en diagrama de rosas y en diagrama de dispersión de datos, donde está toda la concentración de los datos.

Figura 14. Datos estructurales de la Quebrada La Cachona graficados en Stereo32.

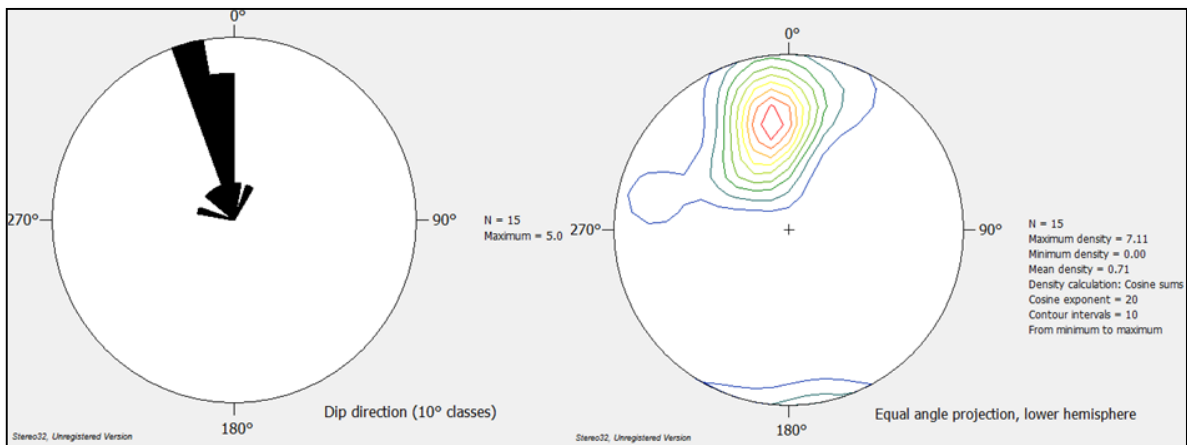
En el caso de la Quebrada La Ayurá. Se graficaron datos que corroboran la dirección de la falla La Ayurá en la parte más alta de la cuenta (Cerro Astilleros), donde tienen una dirección preferencial al NW (figura 15), distribuidas uniformemente en una dirección casi NS.

Figura 15 Datos estructurales de la Quebrada La Ayurá graficados en Stereo32.

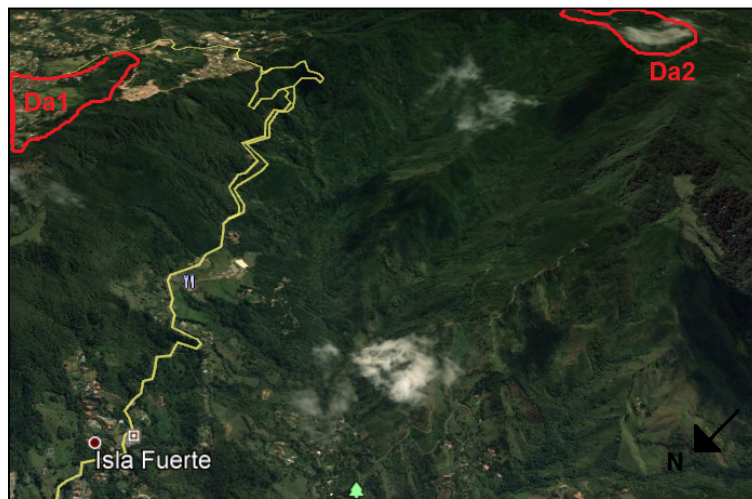
Ubicado al suroeste (Da1) y al noreste de la zona (Da2), en la vereda el Penasco; reconocida por ser una superficie semiplana con pendientes suaves, limitada por el escarpe erosivo mencionado anteriormente. En la parte superior se identifican geoformas alomadas con pendientes suaves a moderadas, afectadas por proceso denudacionales, que se mencionaran a continuación (*figura 22*).

Figura 22. Localización de los Altiplanos identificados en la zona de estudio.
Tomado de Google Earth.

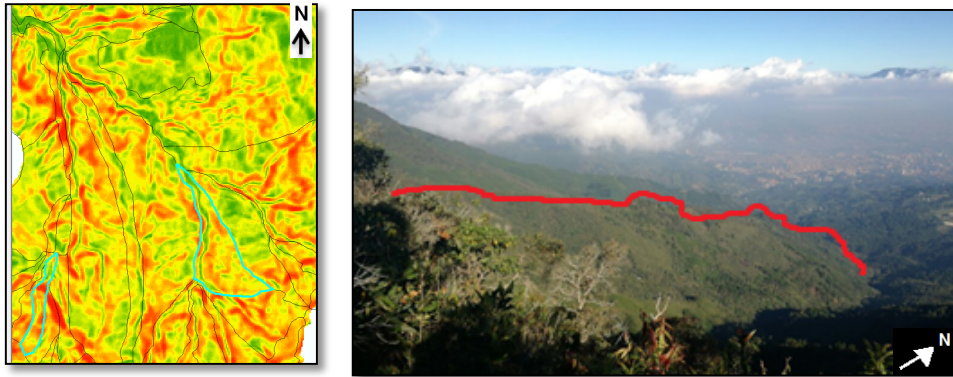
- *Ladera larga, convexa y de pendiente abrupta (Dlca):* es la ladera ubicada en el margen izquierdo de la quebrada La Ayurá. Se caracteriza por ser una superficie convexa producto de la erosión y la escorrentía (figura 31).

Figura 31. Ladera larga, convexa y de pendiente abrupta.

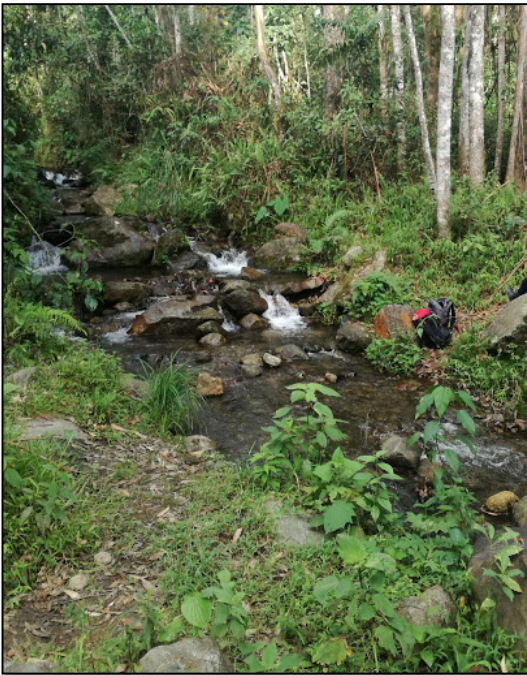
- *Planicie de inundación (Fpi)*: se identifican como una superficie con morfología plana, de pendientes suaves, ondulada y eventualmente inundable (SGC, 2013). Se localiza bordeando los cauces de las quebradas donde el valle es amplio y permite la acumulación de material transportado por la quebrada. En la Quebrada La Ayurá, se localizan principalmente de la desembocadura de la quebrada Verdun hasta el Parque Ecológico el Salado (foto 12).

Foto 12. Planicie de inundación en la desembocadura de la Qda. El Palo en la Qda. La Ayurá.

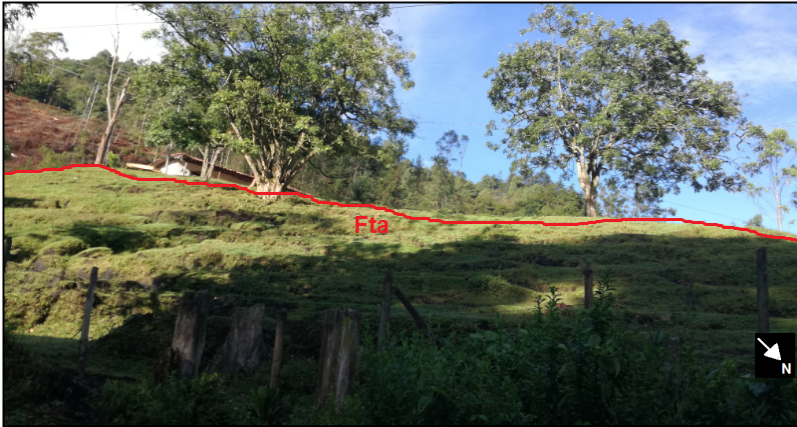
- *Terraza de acumulación (Fta)*: Superficie de morfología plana, baja a ondulada, eventualmente inundable. Se localiza bordeando los cauces fluviales, donde es limitado localmente por escarpes de terraza. (SGC, 2013). Geológicamente, son acumulaciones antiguas de material no consolidado, compuesto principalmente por bloques de roca de diferentes tamaños sumergidos en una matriz areno- arcillosa de color amarillo pardo; con una pendiente de 20% aproximadamente, y una longitud de 70 metros con una altura de 20 metros (foto 13).

Foto 13. Terraza de acumulación. Ubicada a margen izquierda de la quebrada El Palo.

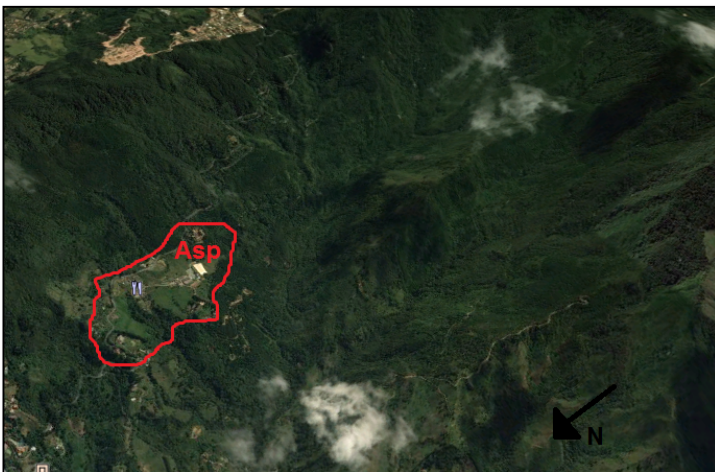
- *Superficies de explanación (Asp)*: son superficies que han sido transformadas en superficies planas en laderas de roca o material no consolidado con el fin de adecuar terrenos para la construcción o para la estabilización de laderas. Están localizados al norte de la zona de estudio, donde se encuentran la sede de zootecnia de la universidad CES, y otros predios privados (figura 35).

Figura 35. Localización de una de las superficies de explanación. Sede de zootecnia de la universidad CES.

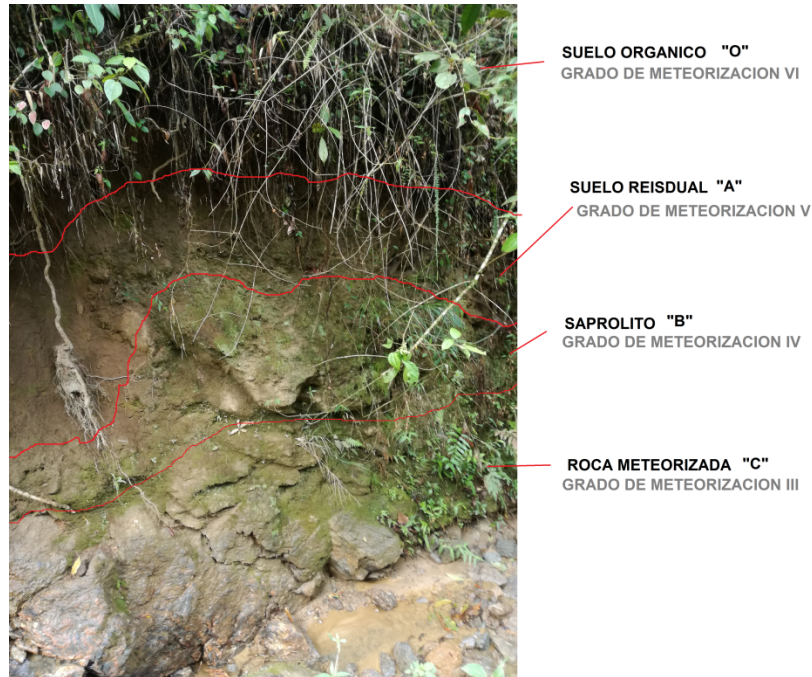
Foto 14. Perfil de suelo típico en movimientos rotacionales asociados a los Esquistos de Cajamarca. Ubicado en la Qda. La Ayurá.

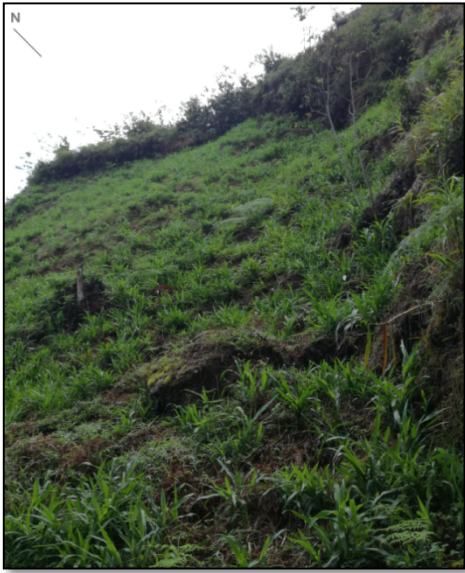
Foto 16. Deslizamiento Traslacional ubicado en la Quebrada El Palo.

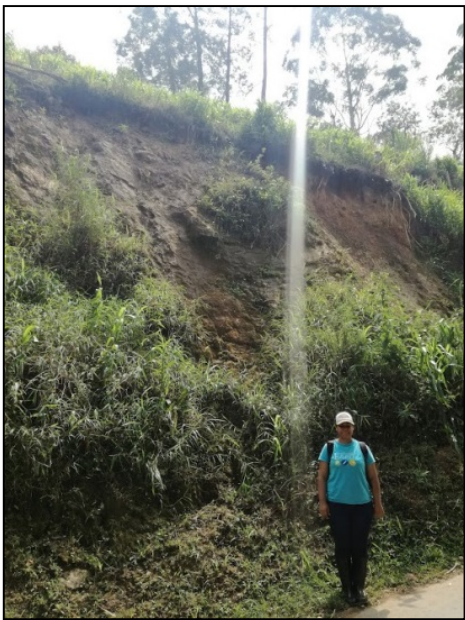
Foto 17. Deslizamiento Traslacional ubicado en la vía que conduce del parque Ecológico El Salado hasta las trucheras, a margen derecha de la Qda. La Ayurá.

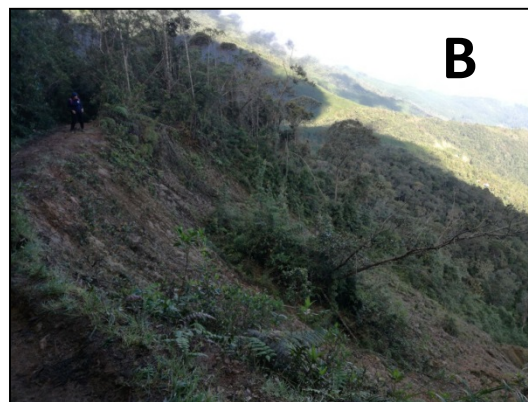
gran cantidad de agua escorrentía que socava y desestabiliza el terreno. En algunos casos se originan desde la aparición de movimientos traslacionales (*foto 18*).

Estos movimientos tienen la característica de presentar surcos y cárcavas de extensión y profundidad significativas (mayores a 50m) a ambos lados del movimiento, donde las quebradas de la zona de estudio llegan a aumentar su caudal originando así avenidas torrenciales que son devastadoras aguas abajo en la comunidad del Municipio de Envigado.

Estos movimientos en masa esta asociados a los suelos residuales desarrollados principalmente por las Migmatitas de Puente Peláez y a los Esquistos de Cajamarca, presentando una coloración rojiza, ubicados en las laderas de pendiente abrupta y cóncavas, por las cuales fluye el material ladera abajo hasta llegar a áreas con inclinación suave o plana.

Foto 18. Flujo de lodo y escombros activo. Ubicado en el Cerro Astilleros. A. Movimiento Tomado por Drone. B Corona del Movimiento en masa. C Diagrama del comportamiento de un flujo.

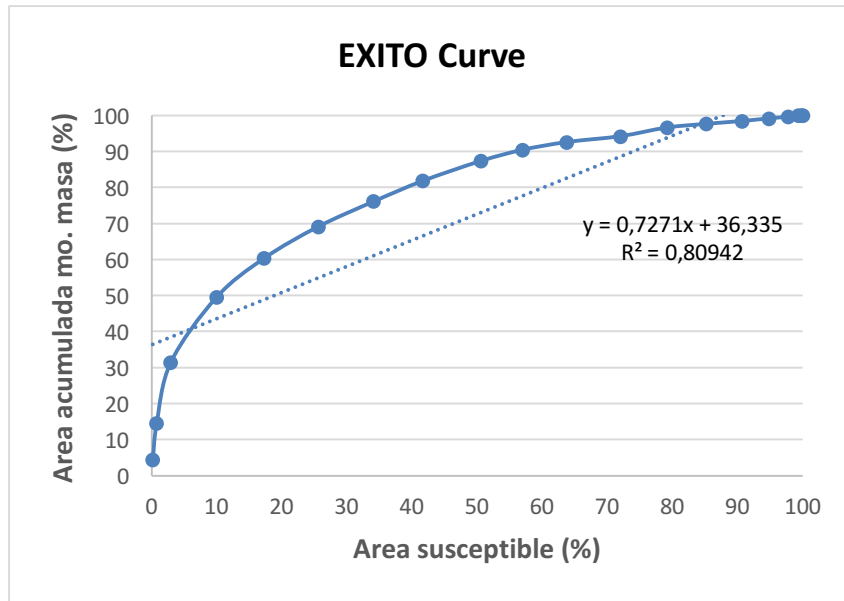
Figura 52. Curva ÉXITO obtenida con el método Bivariado..
