**UNIVERSIDAD EAFIT**

**INFORME DE CAMPO  
PROYECTO DE GRADO**

**CARACTERIZACION GEOELECTRICA DE  
PERFILES DE METEORIZACIÓN EN LAS ROCAS  
CRISTALINAS EN LA ZONA DE TRANSITO Y  
RECARGA DEL ACUIFERO DE SANTA FE DE  
ANTIOQUIA EN EL MUNICIPIO DE SOPETRAN  
PLANCHA 130 III B 4**

Julio 20-21 de 2018

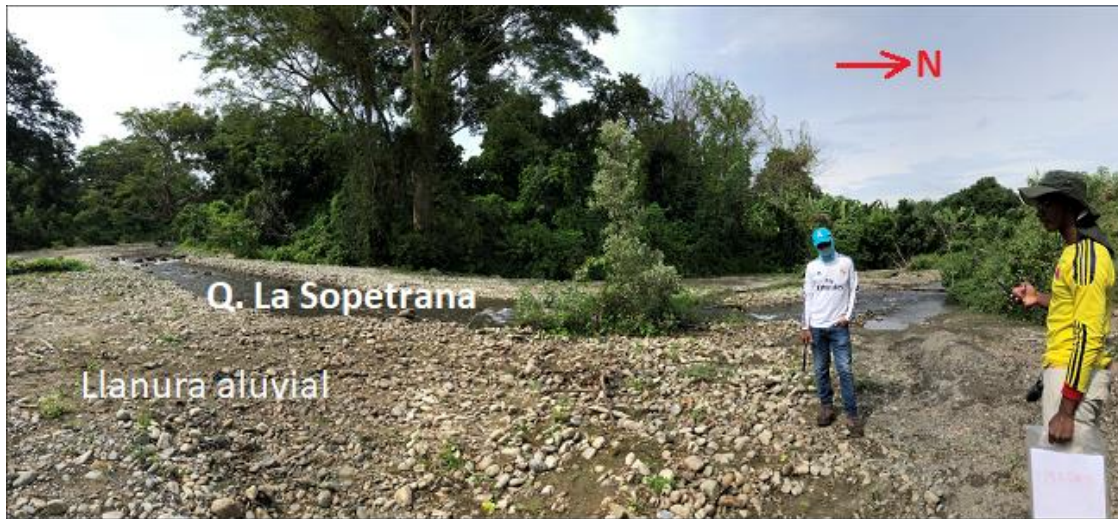
**Figura 3.** Cauce aluvial de la quebrada La Sopetrana.

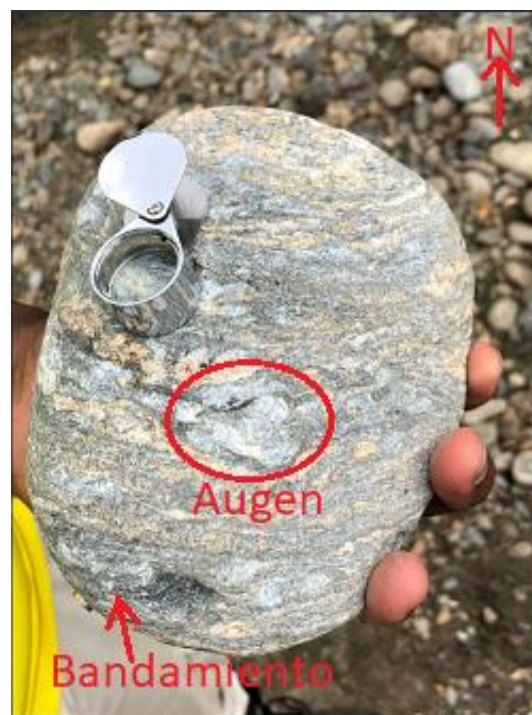
**Figura 4.** Clasto transportado por la quebrada La Sopetrana (Esquistos micáceos con bandeamiento y augen de cuarzo).

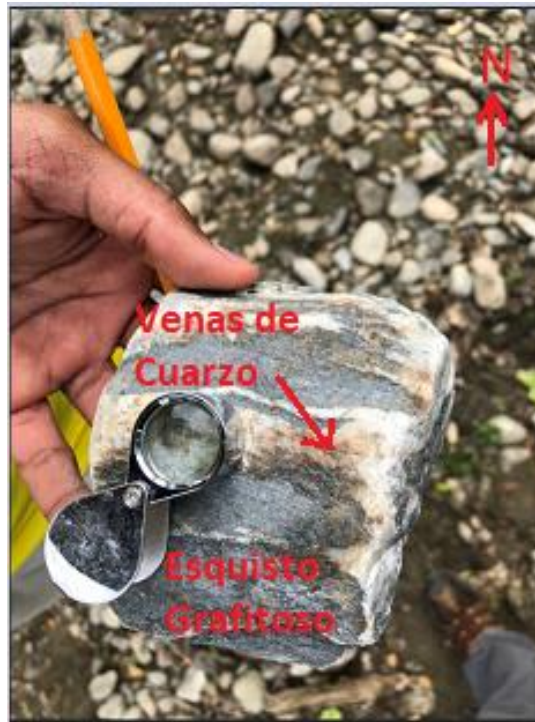
**Figura 5.** Clasto transportado por la quebrada La Sopetrana (Esquisto grafitoso con venas de cuarzo).

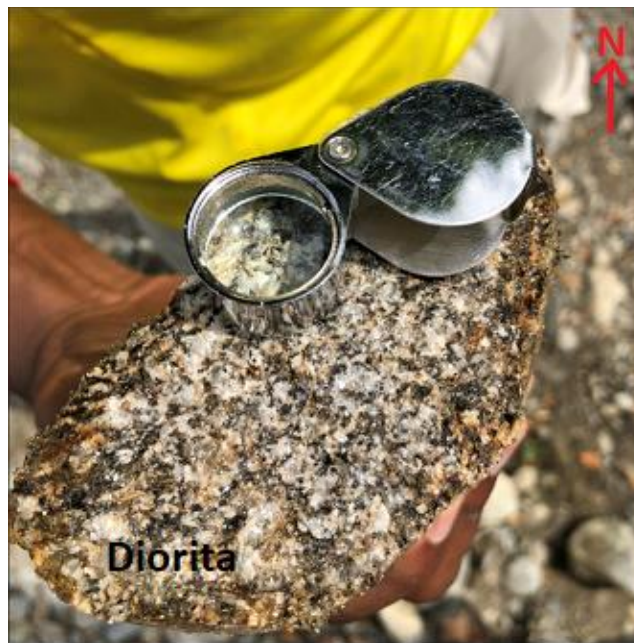
**Figura 6.** Clasto transportado por la quebrada La Sopetrana (Granodioritas de composición intermedia y medianamente meteorizada).

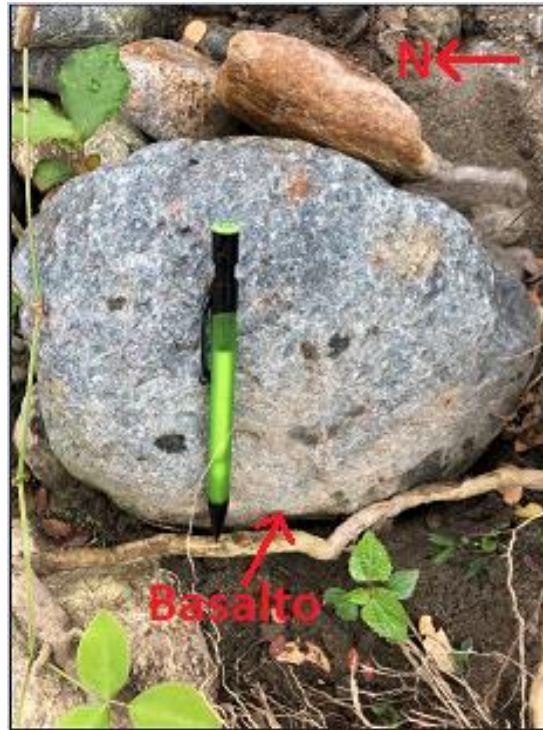
**Figura 7.** Clasto transportado por la quebrada La Sopetrana (Basalto).

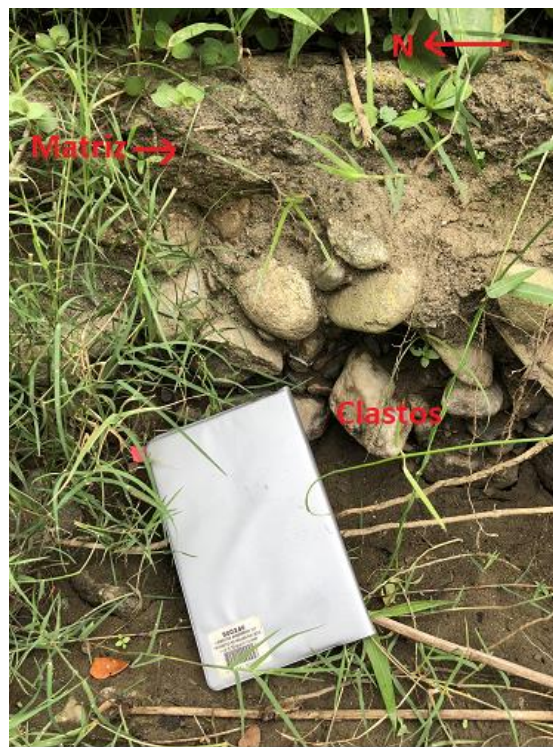
**Figura 8.** Deposito aluvial clasto- soportado de matriz arenosa y clastos de composición metamórfica e ígnea de la quebrada La Sopetrana.

El depósito aluvial es clasto-soportado de bloques centimétricos en matriz arenosa (fina), deposición caótica, mal seleccionado y de bloques redondeados (Figura 8 y Figura 9).

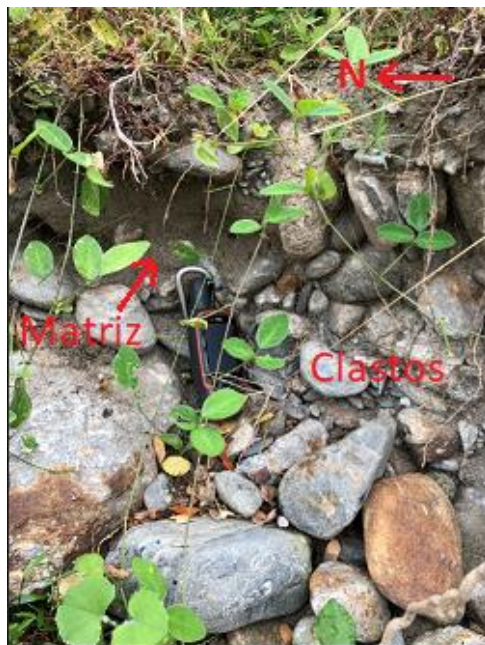
**Figura 9.** Deposito aluvial clasto.

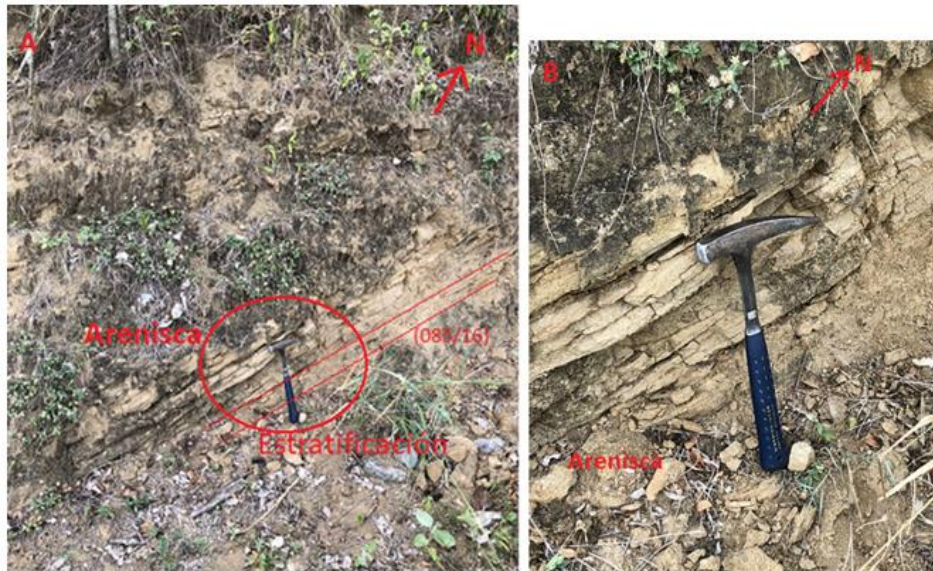
**Figura 10.** A. Afloramiento cuerpo Amaga, estrato 1° arenisca de grano grueso con estratificación de dirección (085/16). B. Zoom de la imagen A, observando la estratificación y el tipo de roca (Arenisca).

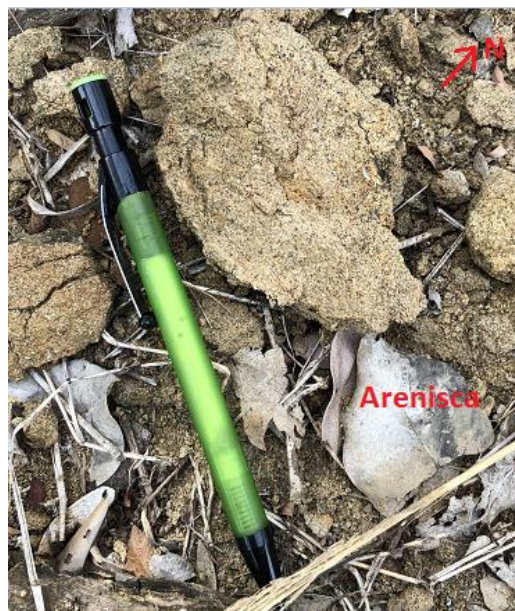
**Figura 11.** Arenisca de grano fino, con un grado de redondez para los clastos alta con forma redondeado, buena selección, baja porosidad, con un porcentaje de 70 % cuarzo y 40% de líticos oxidados mostrando una madurez textural y composicional.

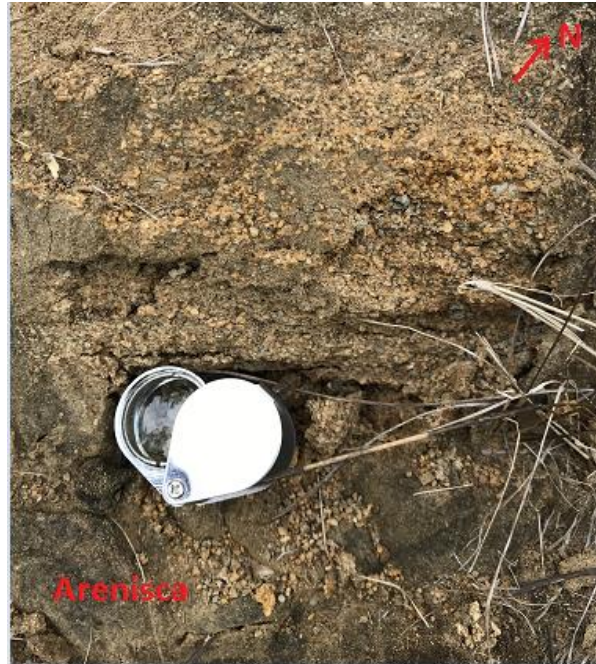
**Figura 12.** Estrato 2°, arenisca de grano grueso.

El segundo estrato presenta características similares a la primera estratificación, se diferencia del primer estrato por poseer tamaños de los clastos mayor (Figura 12).

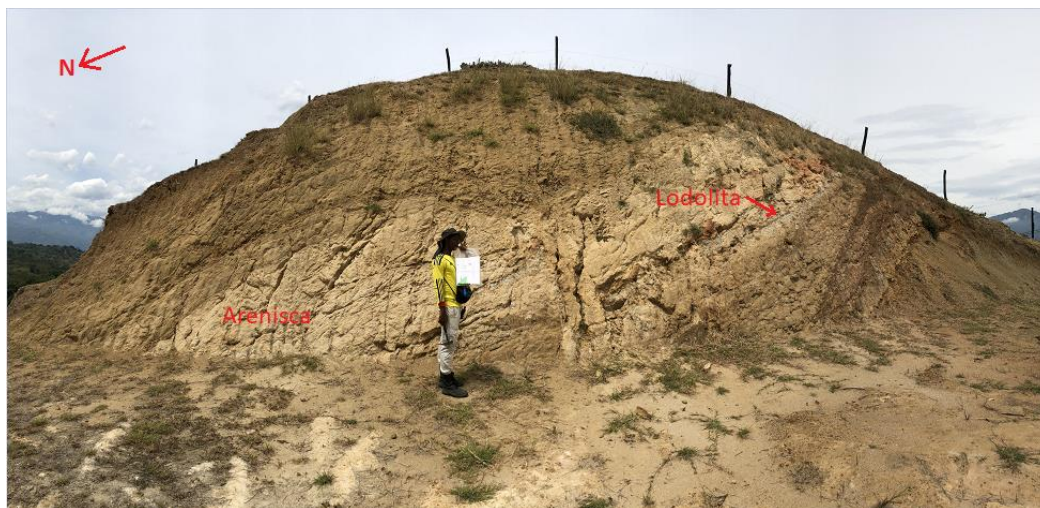
**Figura 13.** Corte de la cumbre del cerro aislado. Se observan los estratos de arenisca y lentes de lodolita grisáceo entre los estratos.

**DESCRIPCIÓN:** Se observa un corte en la cumbre de una prominencia, la más alta en el área circundante, corresponde a un ambiente fluvial (Figura 13). En esta prominencia se encuentran estratos de arena en disposición estructural similar a la estación anterior (085/16). La arena es color beige, presenta buena selección y de composición cuarzosa con presencia de líticos (Figura 14). Se evidencia madurez textural en la morfología de los clastos y empaquetamiento en una matriz bien cementada, lo que da cuenta de una porosidad baja (Figura 15). Además se observan lentes de lodolita grisácea de grano fino embebida en los estratos de arenisca (Figura 16).

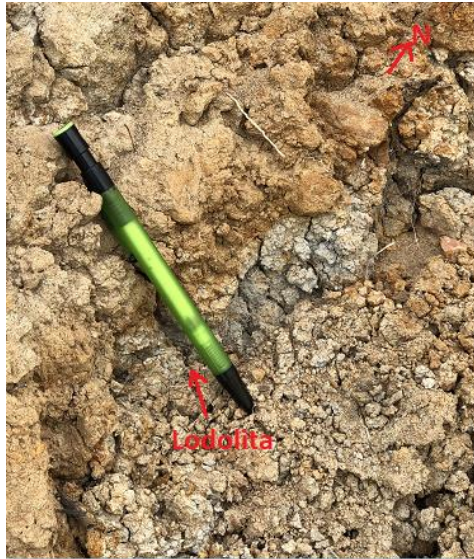
**Figura 14.** Lentes de lodolita de grano fino de color grisáceo entre los estratos de arenisca.

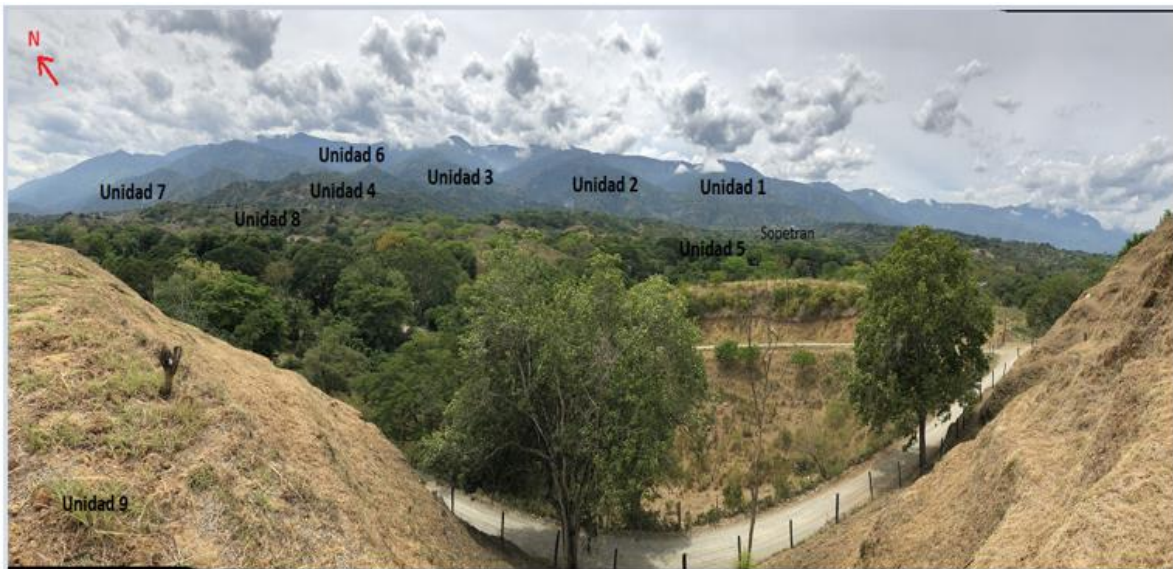
**Figura 17.** Control Geomorfológico panorámico.

**OBJETIVO:** Reconocimiento geomorfológico (Figura 17), Control litológico Formación Amaga.

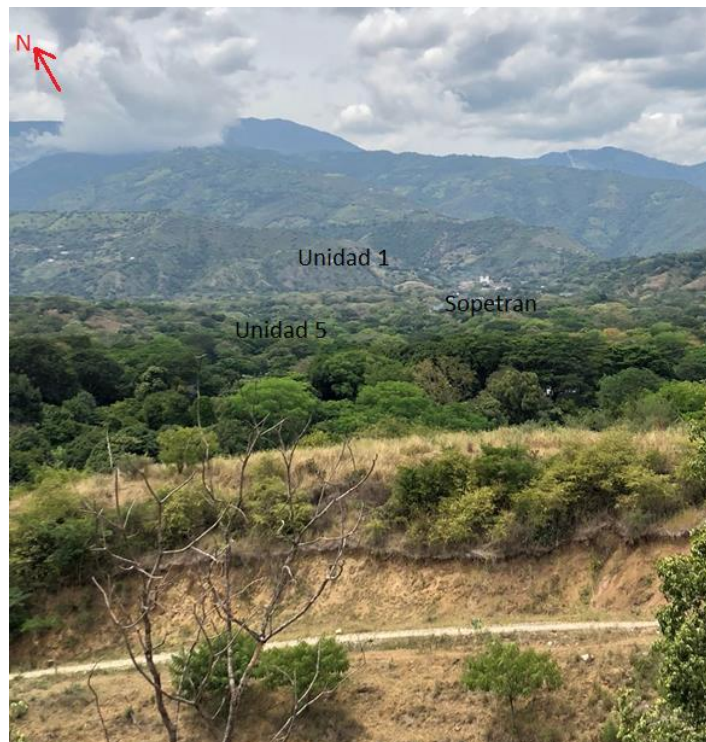
**Figura 18.** Unidad geomorfológica 1. Compuesta por una ladera de pendiente alta, incisada, de forma ondulada y longitud larga (500 m), con cima alargada, de filo alargado. Unidad 5. Compuesta de depósitos fluviales, hace parte de la cabecera municipal de Sopetrán.

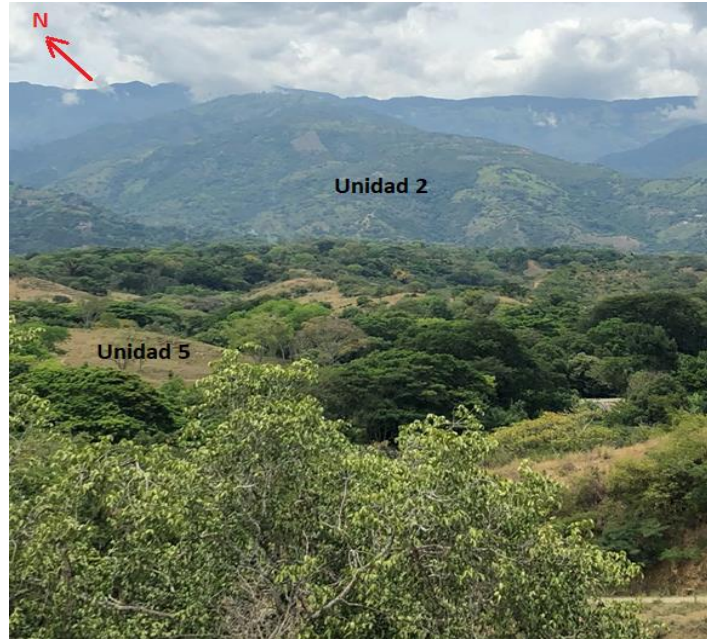
**Figura 19.** Unidad geomorfológica 2. Compuesta por pendientes altas, de longitud larga, cima cóncava, alargada (revisar división), con 600 m de altura con respecto al nivel de base local. lomo-cerro aislado. Su división se debe a un aparente salto acompañado de cambios en la pendiente.

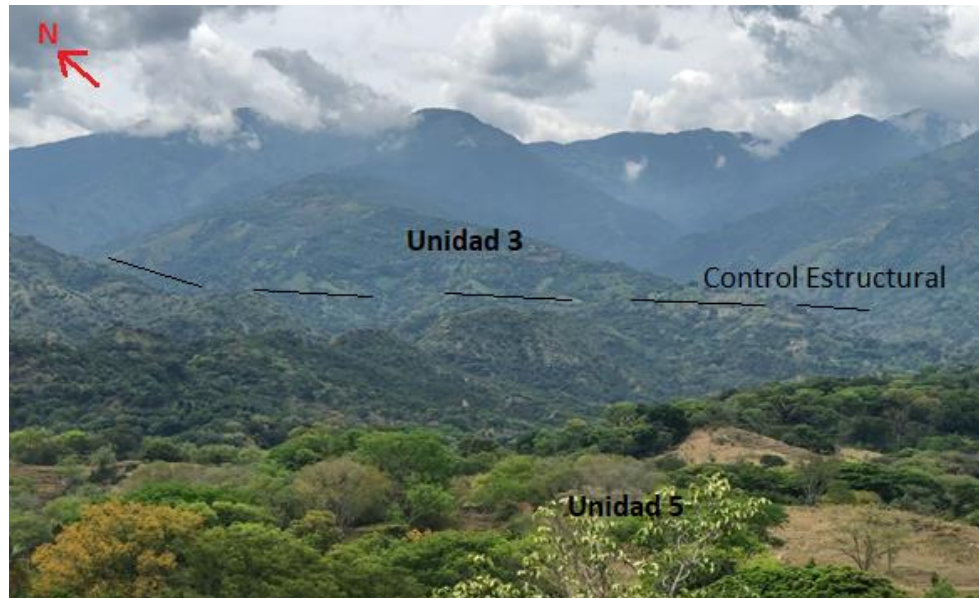
**Figura 20.** Unidad geomorfológica 3, controlada estructuralmente, debido a que el filo cambia su dirección de manera abrupta de norte a N55°E, por lo que se le denomina gancho de deflexión. Posee una pendiente y longitud de ladera moderada con filo cóncavo alargado. La unidad posee una altura de 380 m respecto al nivel base local.

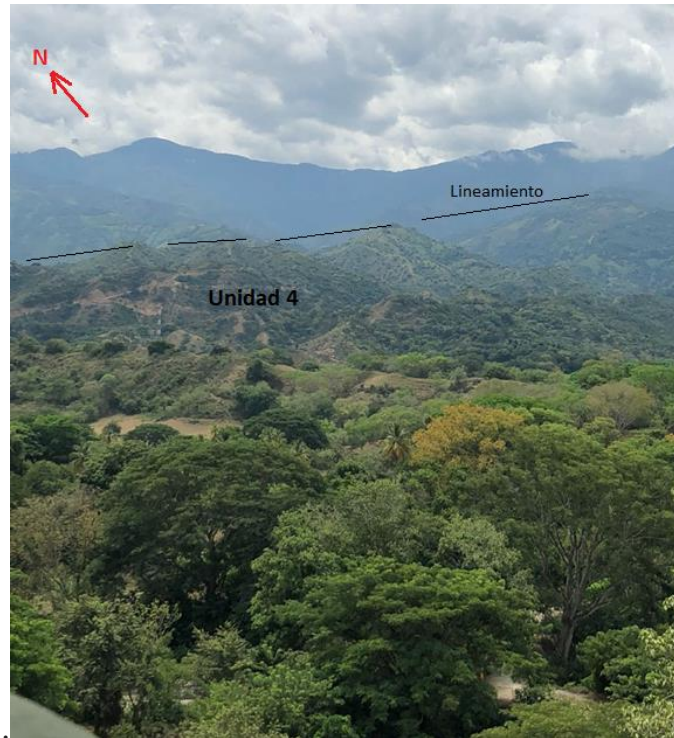
**Figura 21.** Unidad geomorfológica 4. Presenta un control estructural que se marca en la zona de N70E, con cimas angostas y redondeadas con laderas de pendientes fuertes, longitud moderada y forma cóncava. Pueden ser lomos en general con una altura de 200 m respecto al nivel base local.

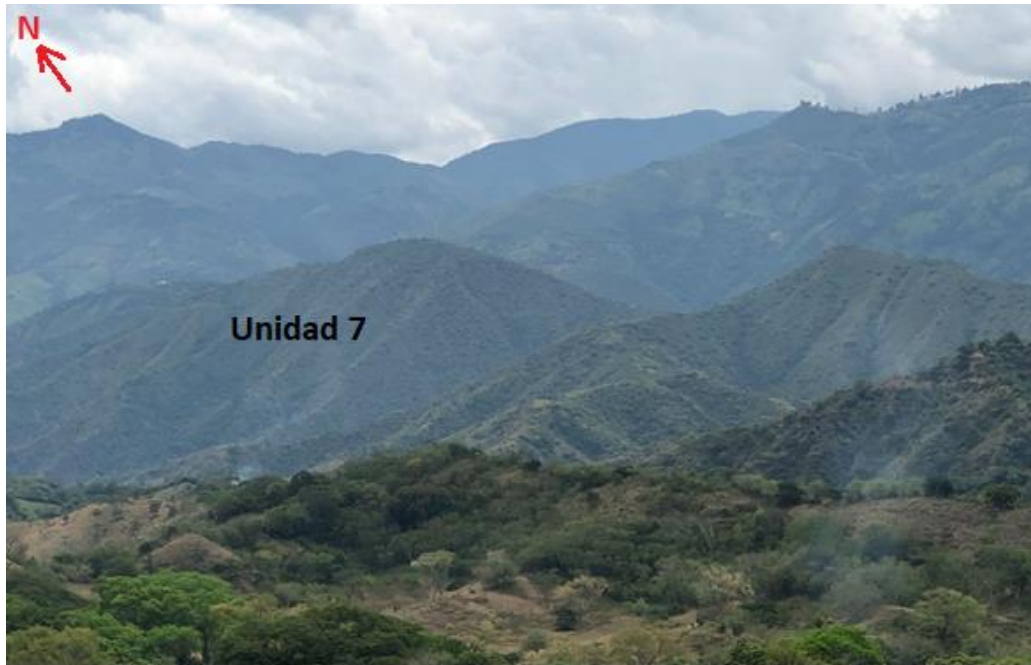
**Figura 23.** Unidad geomorfológica 7. Corresponde a un cerro aislado orientado N77W, de tope angosto y redondeado laderas cortas y de pendiente fuerte. La altura de la unidad es de 70 m.

**Unidad 7.** Cerro aislado orientado con N77W, de tope angosto y redondeado laderas cortas y pendiente fuerte. La altura de la unidad es de 70 m (Figura 23).

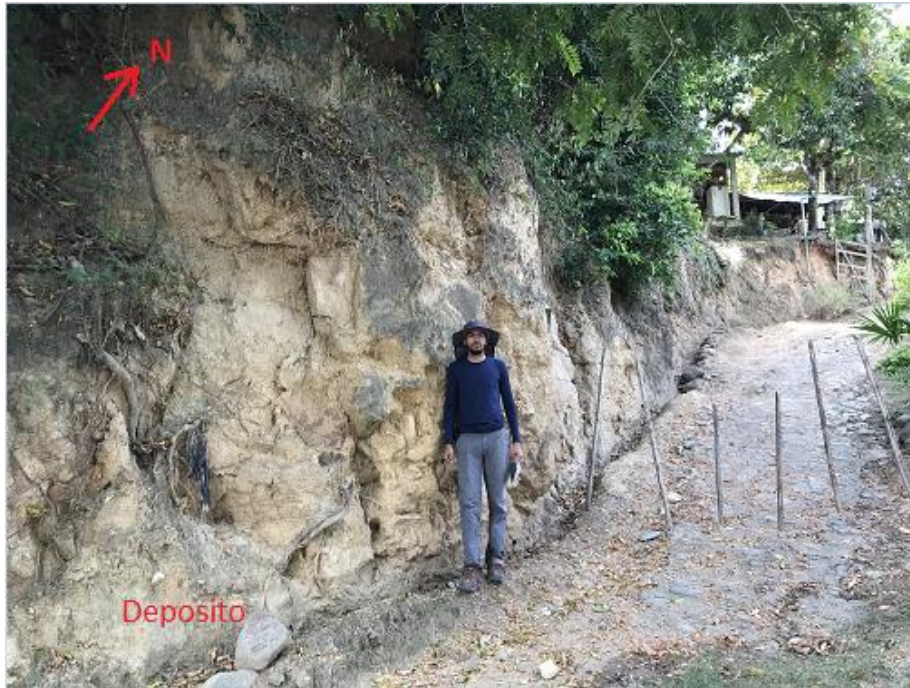
**Figura 28.** Depósito de vertiente con bloques caóticos de diorita oxidada y esquistos micáceos muy alterados.

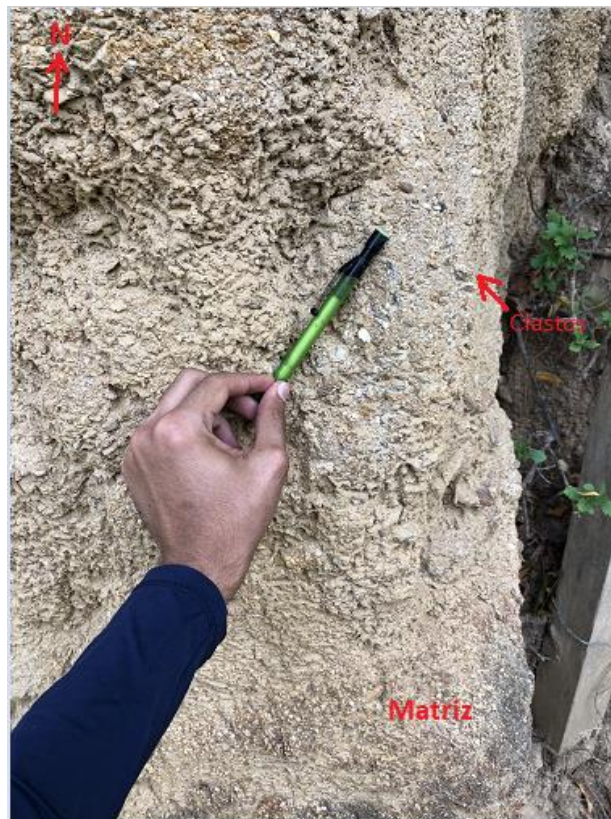
**Figura 30 .**Depósitos de vertiente matriz soportado con clastos de tamaño hasta 10 cm.

**DESCRIPCIÓN:** En esta parte del depósito se encontraron características similares al anterior, pero hay menos clastos de metamórficos y el tamaño de los clastos hasta 10cm (Figura 30).

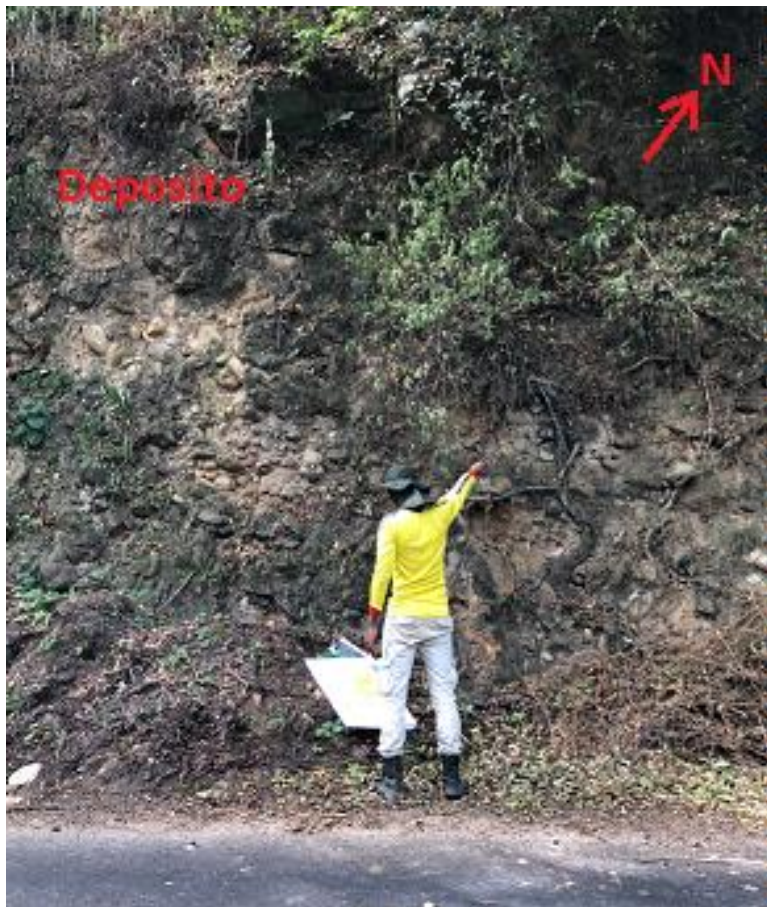
**Figura 31.** Depósito de vertiente clasto soportado con matriz arenosa y depositación caótica.

**DESCRIPCIÓN:** En este punto el depósito grada a clasto soportado con matriz arenosa y depositación caótica (Figura 31 y Figura 32).

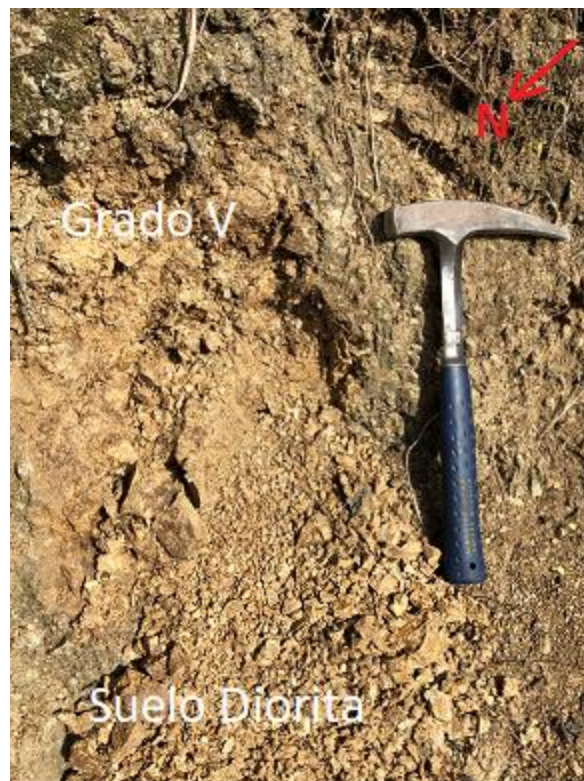
**Figura 33.** Suelo residual de la diorita de heliconia correspondiente a un suelo grado V según Dearman (1995)

**DESCRIPCIÓN:** Suelo residual color 10YR(8/3) según munsell, de material arenoso permeable y seco, corresponde al horizonte V según Dearman (1995) (Figura 33). Pertenecer al suelo residual de la diorita de heliconia, la cual se encuentra muy alterada en este punto. La roca se presenta completamente descompuesta pero aún se reconoce la textura de la roca.

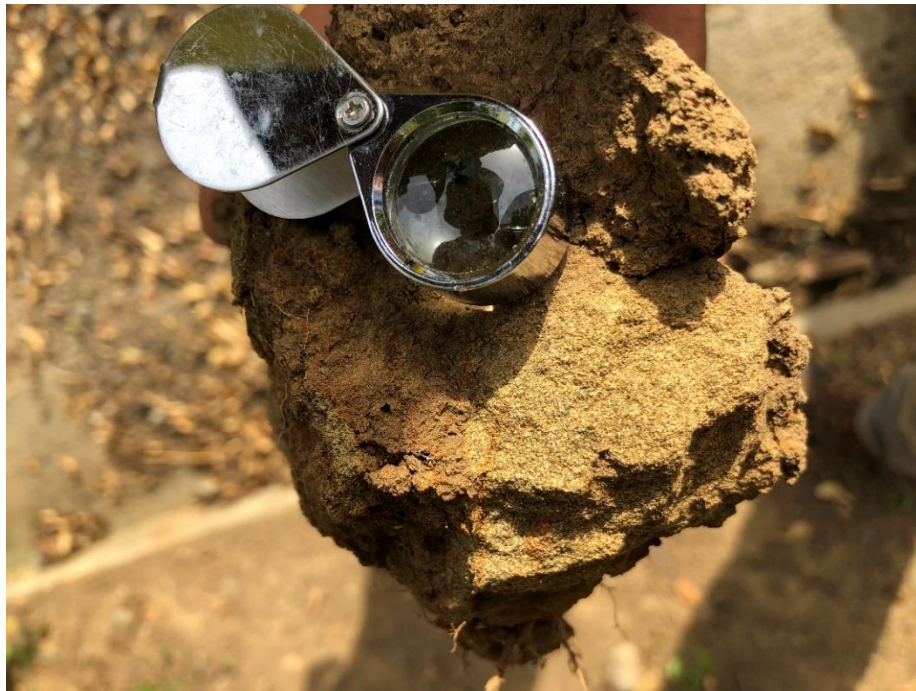
**Figura 34.** Roca arenisca de grano medio con alto contenido de líticos, presenta buena selección y madurez textural. No se observa estratificación en el afloramiento.

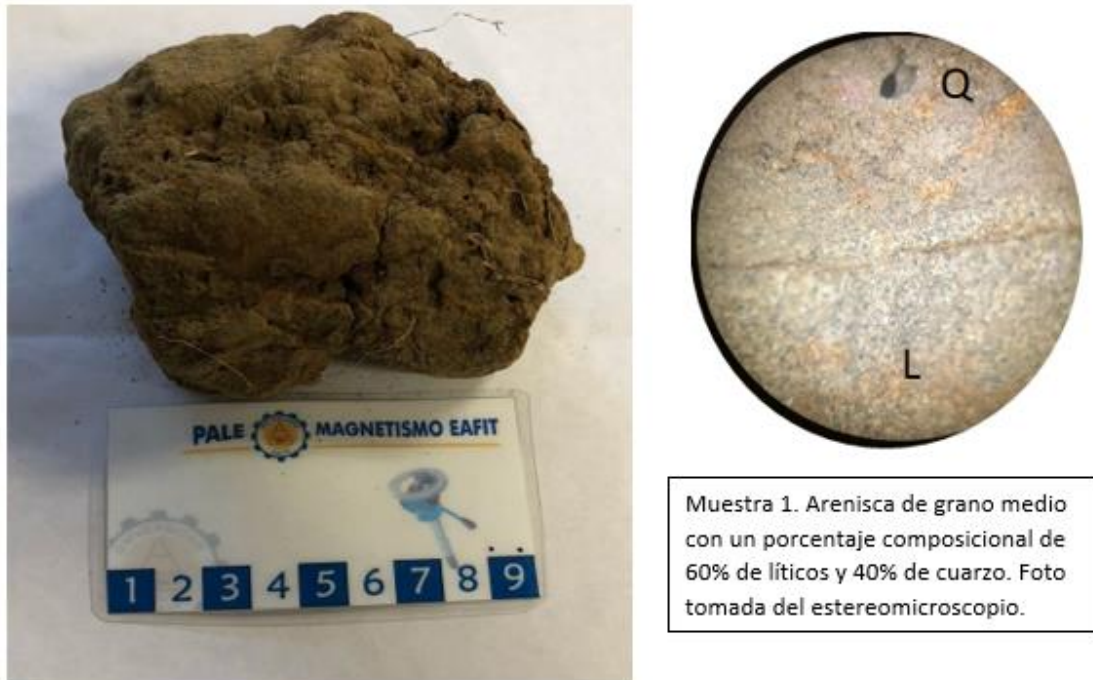
**Figura 35.** Muestra 1. Arenisca de grano medio (Formación Amaga).

**DESCRIPCIÓN:** Afloramiento de aproximadamente 2 m de altura, en el que no se evidencian estructuras ya sea diaclasas o estratos, pero se observa que el material se encuentra muy litificado y de composición cuarzosa con presencia de líticos y granos de buena selección y maduros (Figura 34); esto puede indicar la presencia de la Formación Amaga en este punto (Figura 35).

Se tomo una muestra para su posterior análisis (Figura 35).

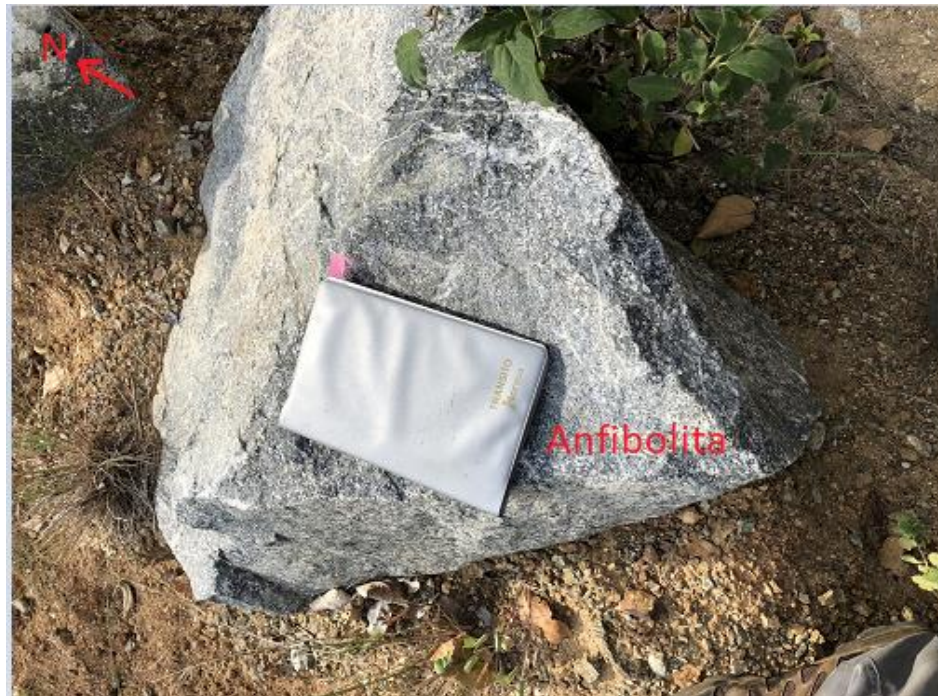
**Figura 40.** Bloque de anfibolita.

Anfibolita (Figura 40): composición en su mayoría de minerales máficos (hornblenda, 90%), con granos de tamaños homogéneos entre los que se destaca también la plagioclasa. Entre los planos de debilidad es claro el proceso de serpentización (Figura 41).

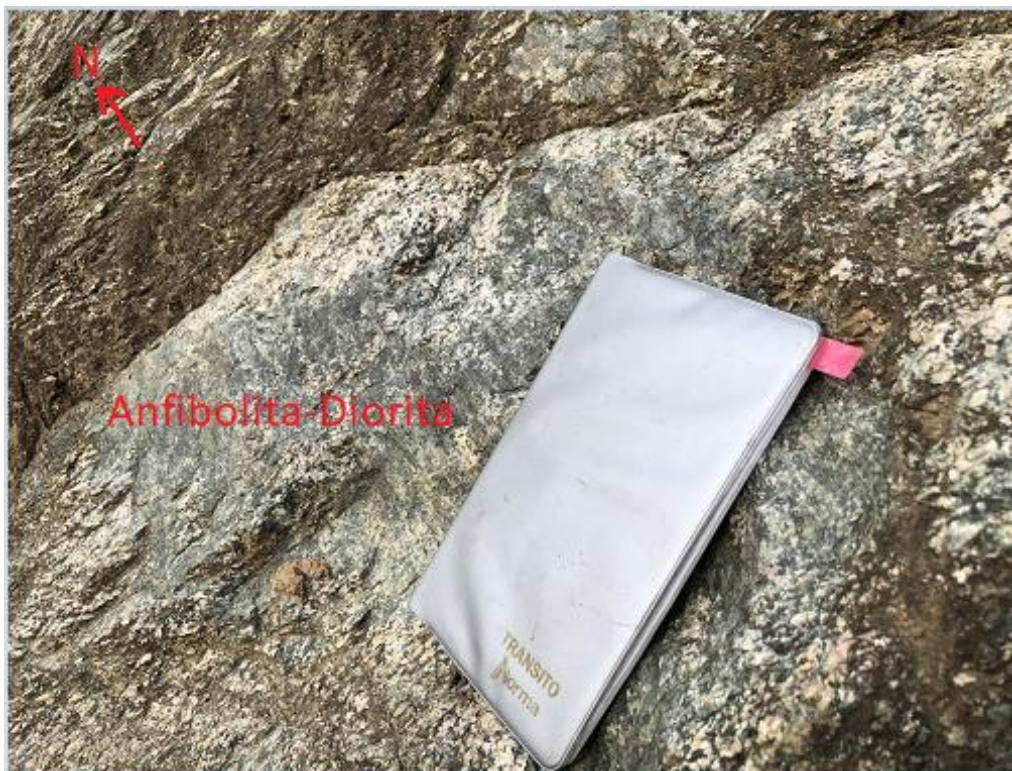
**Figura 42.** Se observa una mezcla entre las dos litologías (diorita- anfibolita).

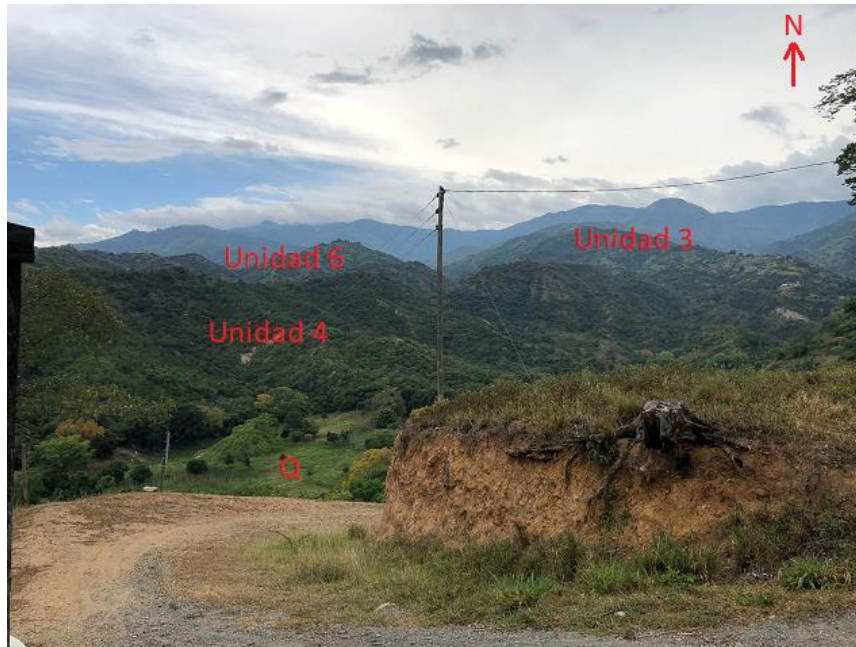
**Figura 45.** Unidad geomorfológica,3, compuesta por dos laderas. Unidad geomorfológica 4, corresponde a una unidad de régimen estructural. Unidad Geomorfológica 5, caracteriza por ser un depósito fluvial. Unidad 6, compuesta por una serie de ganchos de deflexión.

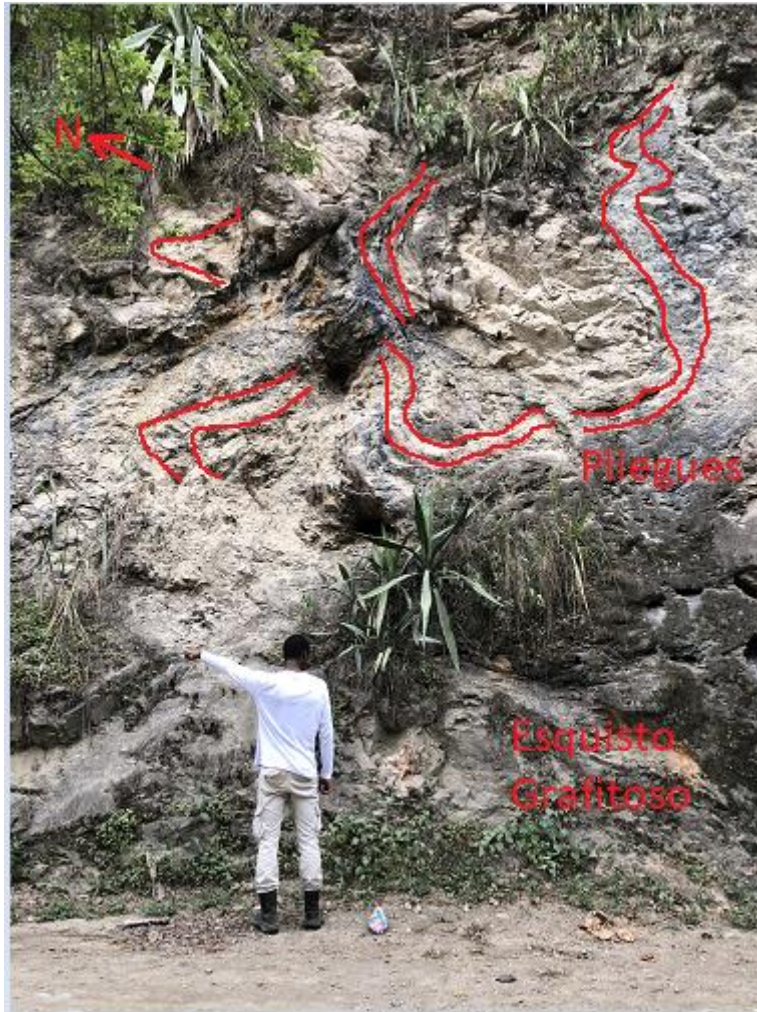
**Figura 47.** Esquisto grafitoso con un alto grado de deformación evidenciando pliegues.

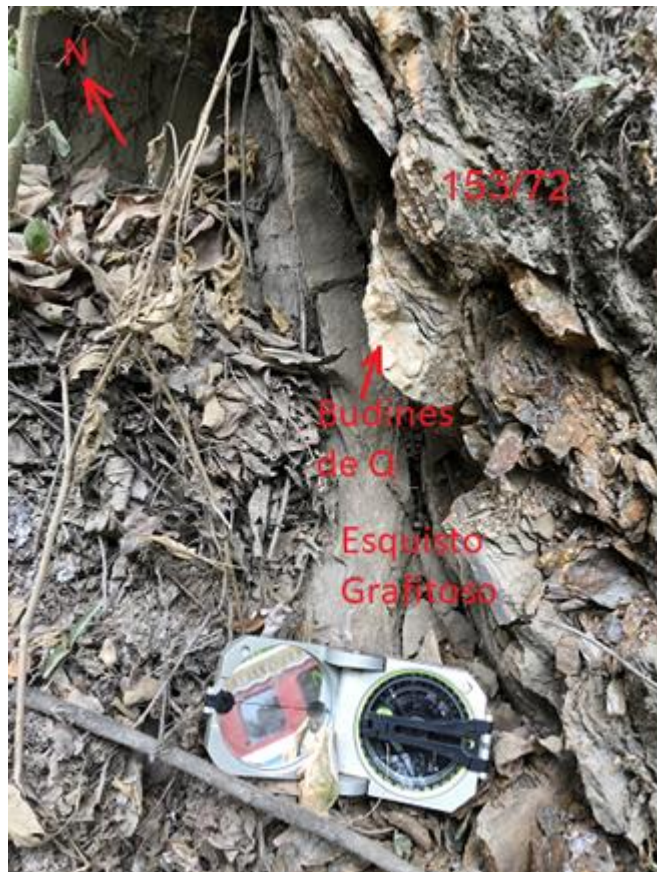
**Figura 48.** Esquisto grafitoso con budines de cuarzo, de composición rica en filosilicatos y sedimentos pelíticos. Presenta una foliación de 153/72.

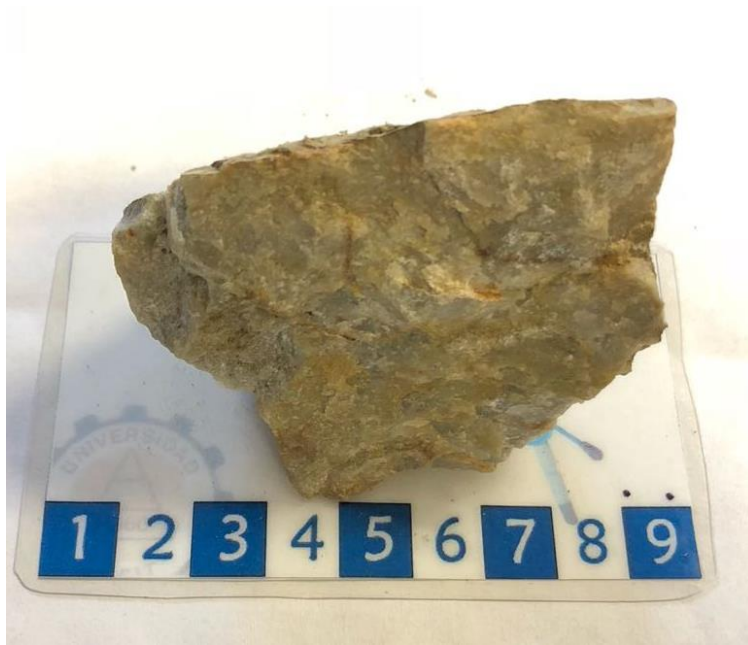
**Figura 49.**Muestra 4. Cuarzo en el esquito grafitoso.

**DESCRIPCIÓN:** Se observa claramente la estructura heredada de paquetes sedimentarios. En estas rocas que se encuentran metamorfoseadas levemente (Figura 48), se observa en ocasiones budines de cuarzo (Figura 49). En general la composición es rica en filosilicatos y sedimentos pelíticos. La foliación es 153/72 (Figura 48).

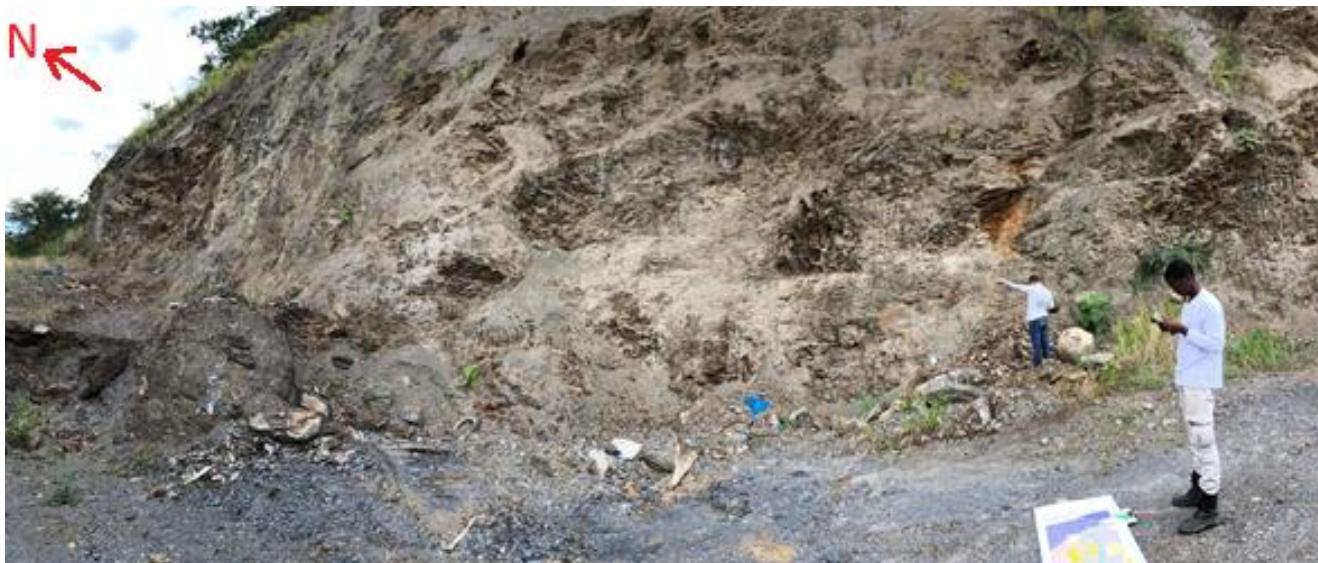
**Figura 50.** Cantera donde aflora los esquistos verdes y esquisto grafitosos.

**OBJETIVO:** Control litológico (Figura 50).

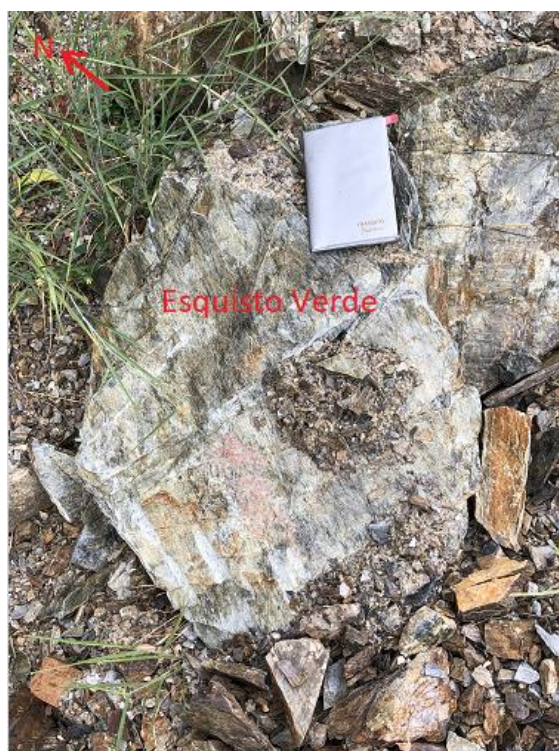
**Figura 51.** Bloque de Esquisto verde.

**DESCRIPCIÓN:** Esquistos verdes (Figura 51) y esquistos grafitosos (Figura 52), altamente diaclasados y triturados, posiblemente de protolito sedimentario por lo que se observa en la estructura del mismo. Foliación de 350/42 ocasionalmente con venas de cuarzo y calcita.

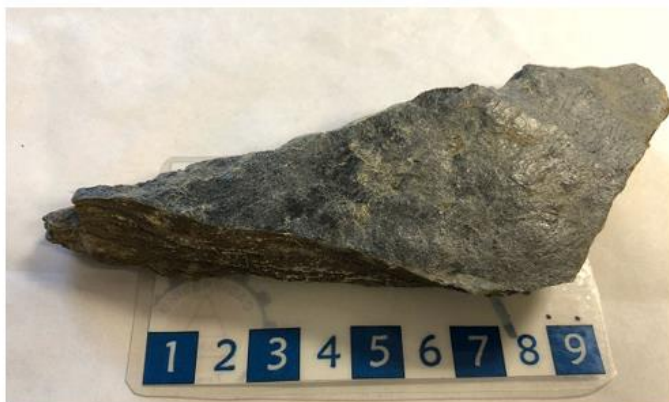
**Figura 53.** Muestra 5. Esquisto grafitoso.

Muestra 5. Esquisto Grafitoso con presencia de sulfuros como pirita. Foto tomada del estereomicroscopio.

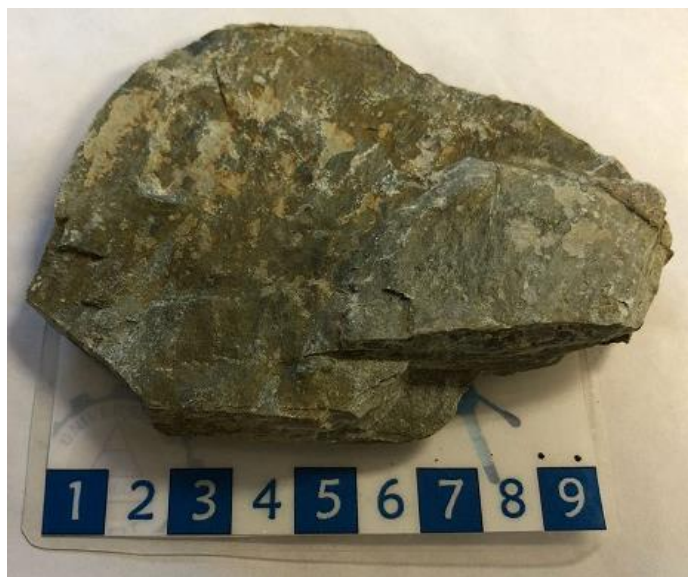
**Figura 54.** Muestra 6. Esquisto verde.

Se toman muestras en el lugar (Figura 53 y Figura 54).

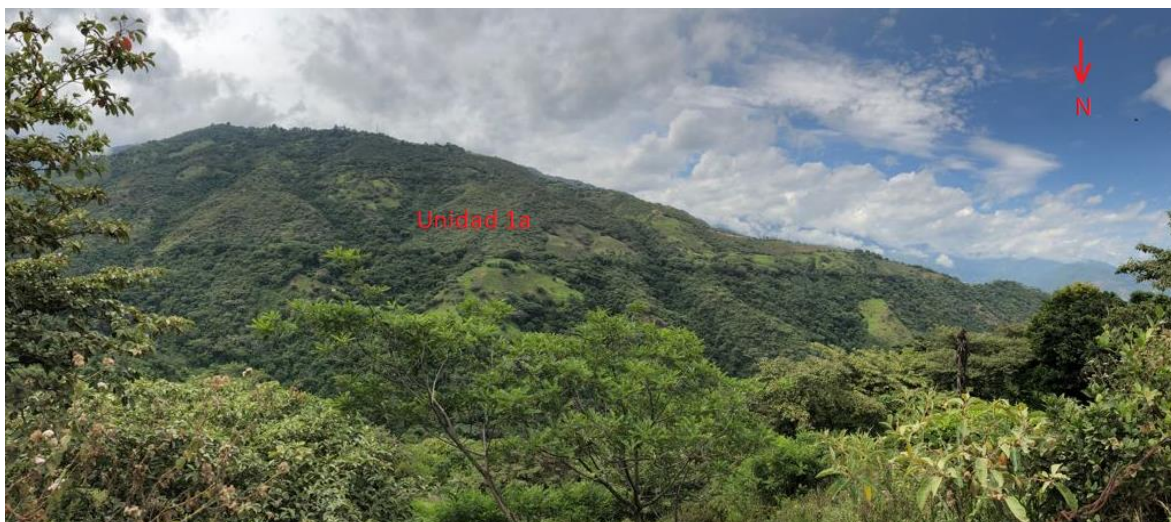
**Figura 55.** Unidad geomorfológica 1 A. Compuesta por una ladera de longitud larga, filo alargado y angosto, ladea de forma cóncava afectada por incisión profunda. La pendiente es moderada.

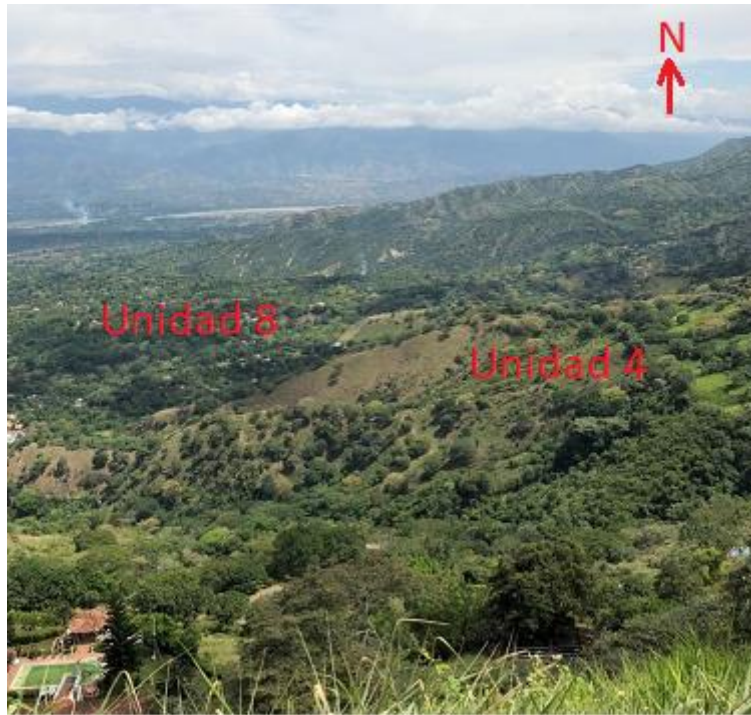
**Figura 56.** Unidad geomorfológica 8. Compuesta por lomos alargados de pendientes suaves, filos alargados, altura de 610-650 m sobre el nivel de base local, de longitud corta, topes redondeados y forma cóncava.

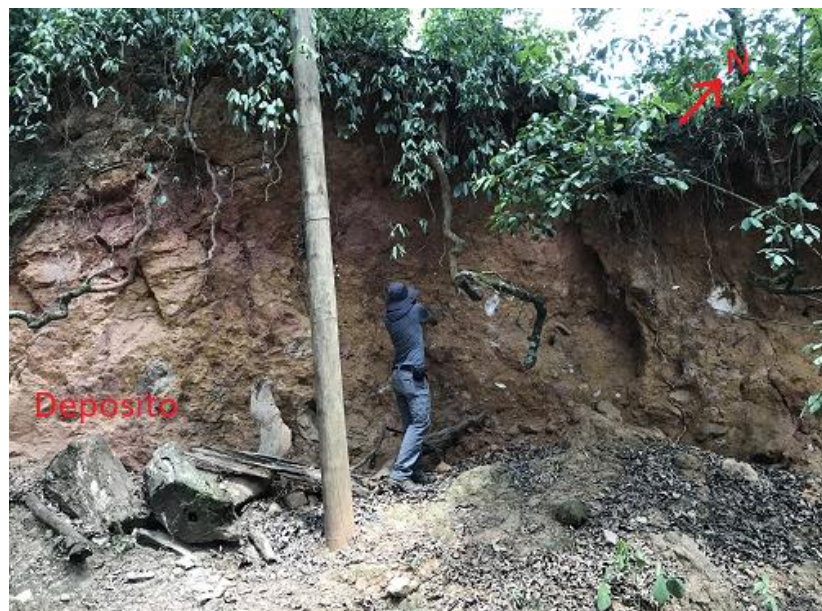
**Figura 59.** Afloramiento de suelo entre rojo-naranjado, de material arcilloso.

**DESCRIPCIÓN:** Suelo entre rojo-naranjado, de material arcilloso, se encuentra seco y sin ningún plano de debilidad en particular (Figura 59). Contiene clastos en su mayoría redondeados en su interior, por lo que se intuye que son transportados, pero es matriz-soportado. Los clastos suelen ser de esquisto micáceo y grafitoso (Figura 60).

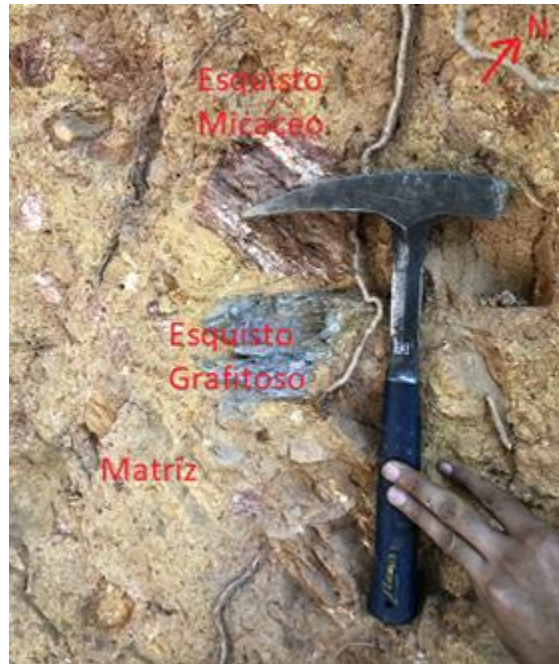
**Figura 60.** Depósito de vertiente matriz-soportado que presenta clastos altamente meteorizados de esquisto micáceo y esquisto grafitoso.

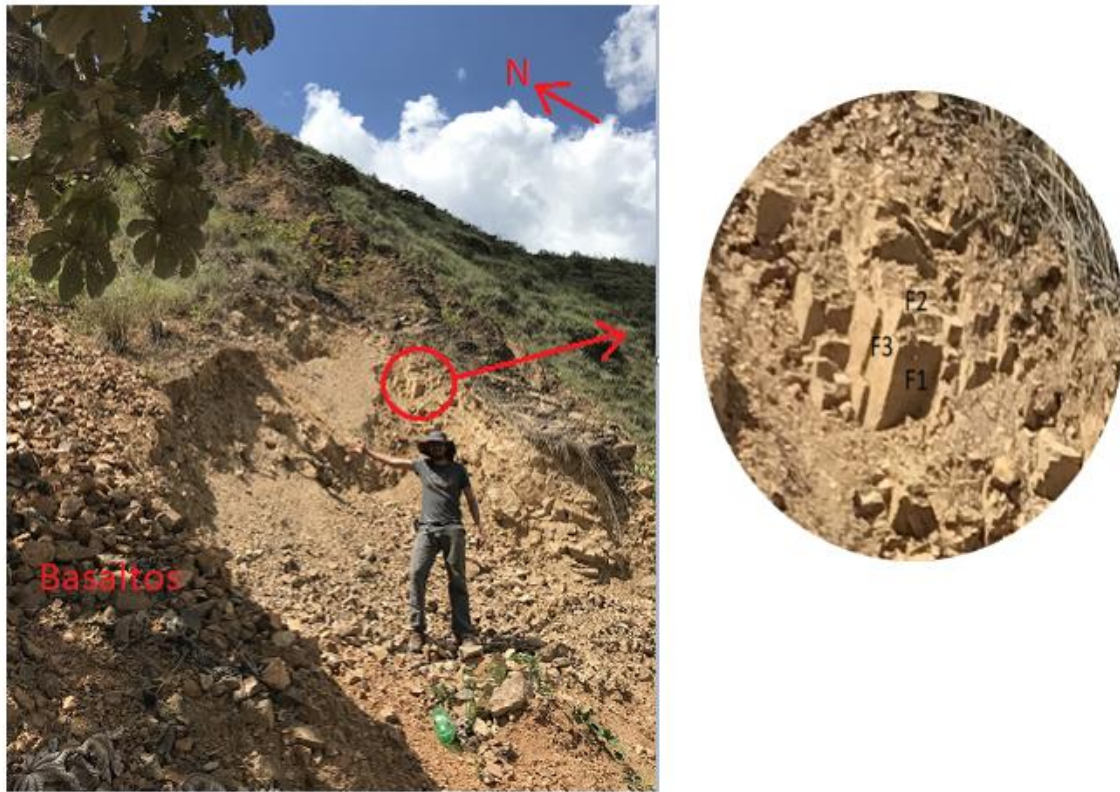
**Figura 61.** Basaltos verdes que presentan 3 familias de diaclasas.

**DESCRIPCIÓN:** Basaltos verdes afloran y se encuentran muy fracturados y meteorizados, en un perfil de Dearman, sería un nivel 3. El suelo es similar al de la anterior estación, por lo que se correlacionaría con la misma formación (Figura 61).
