**UNIVERSIDAD EAFIT**

**INFORME DE CAMPO  
PROYECTO DE GRADO**

**CARACTERIZACION GEOELECTRICA DE  
PERFILES DE METEORIZACIÓN EN LAS ROCAS  
CRISTALINAS EN LA ZONA DE TRANSITO Y  
RECARGA DEL ACUIFERO DE SANTA FE DE  
ANTIOQUIA EN EL MUNICIPIO DE SOPETRAN  
PLANCHA 130 III B 4**

Julio 20-21 de 2018

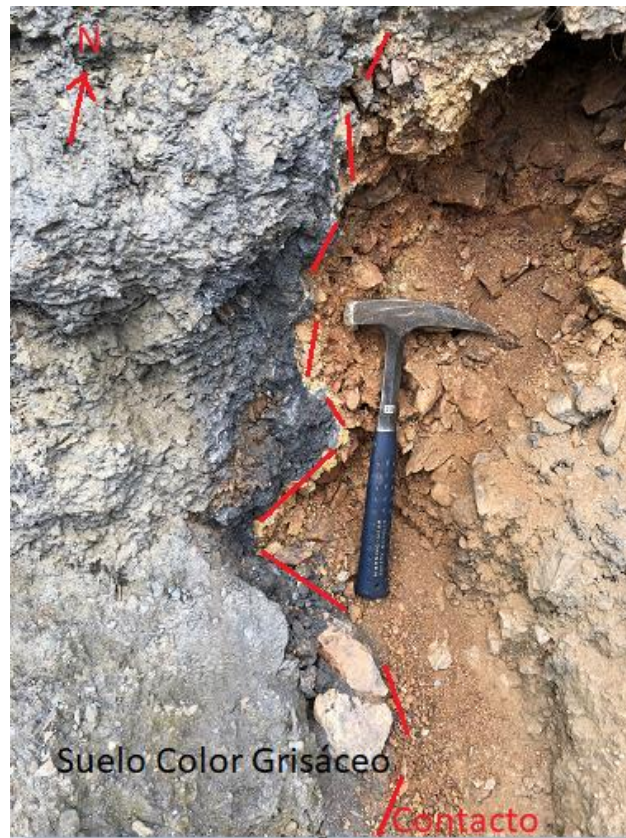
**Figura 62.** Suelo de color grisáceo producto de la alteración de esquisto grafitosos.

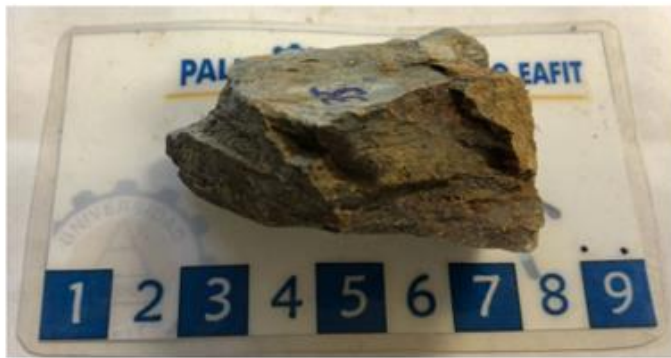
**Figura 64.** Muestra 8. Roca de composición máfica que presenta foliación muy fina.

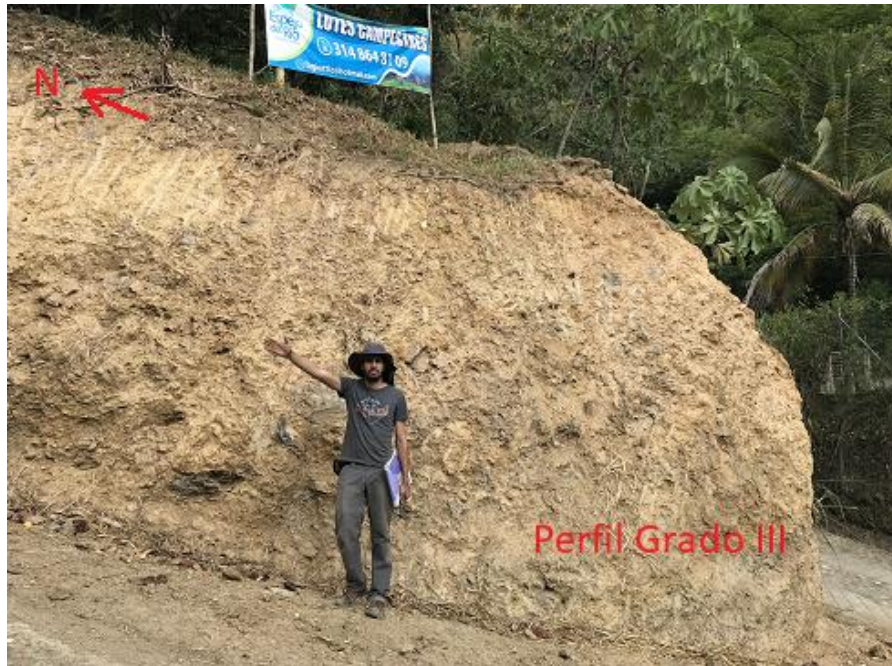
**Figura 65.** Afloramiento de suelo nivel 3, según Dearman.

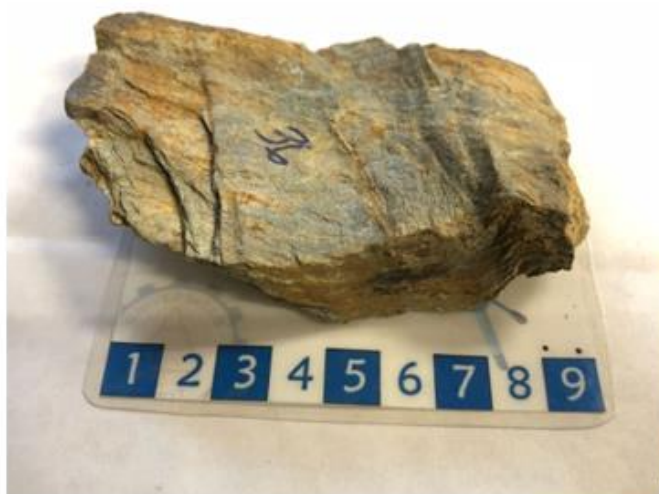
Muestra 9. Filita con un alto contenido de grafito. Se evidencian pliegues. Foto tomada del estereomicroscopio.

**Figura 66.** Muestra 9. Filita que evidencia deformación (pliegues).
