FUNCIÓN DE FRAGILIDAD PARA PÓRTICOS DE CONCRETO REFORZADO DE BAJA
ALTURA CON MAMPOSTERÍA INTEGRADA EN COLOMBIA

Fragility function for low-rise reinforced-concrete moment-resisting frames with masonry infills
in Colombia

Trabajo de grado para optar por el título de Magister en Ingeniería

UNIVERSIDAD EAFIT

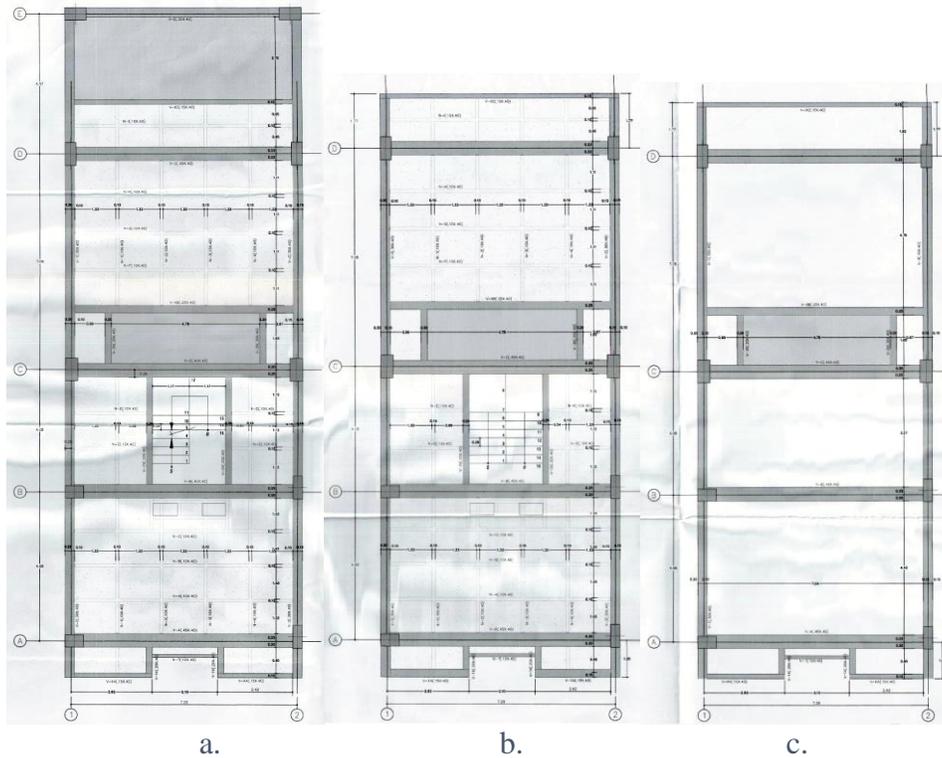
Figura 2
Plantas estructurales. (a) Losa piso 2. (b) Losas piso 3 y 4. (c) Cubierta.

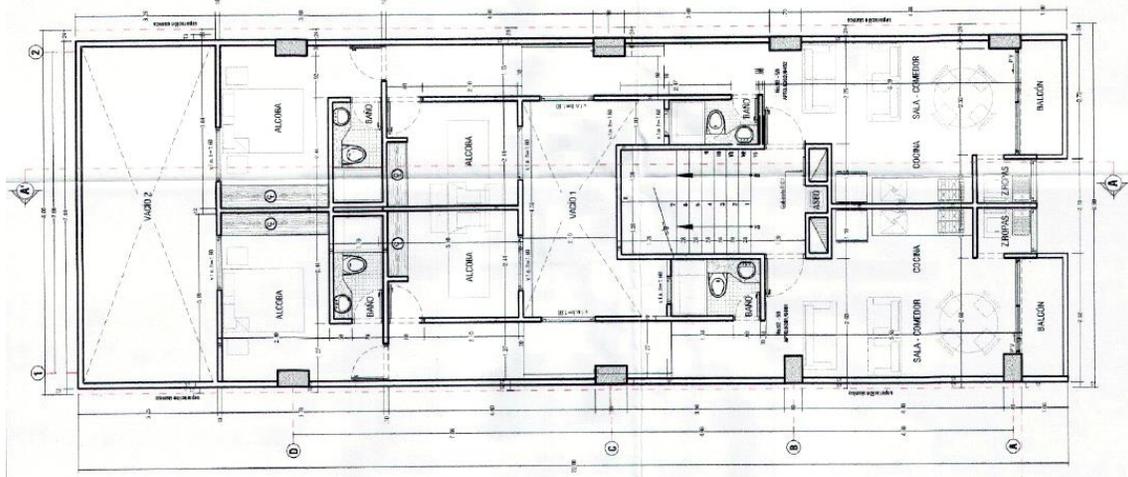
Figura 3

Distribución de elementos no estructurales en mampostería, pisos 2, 3 y 4.

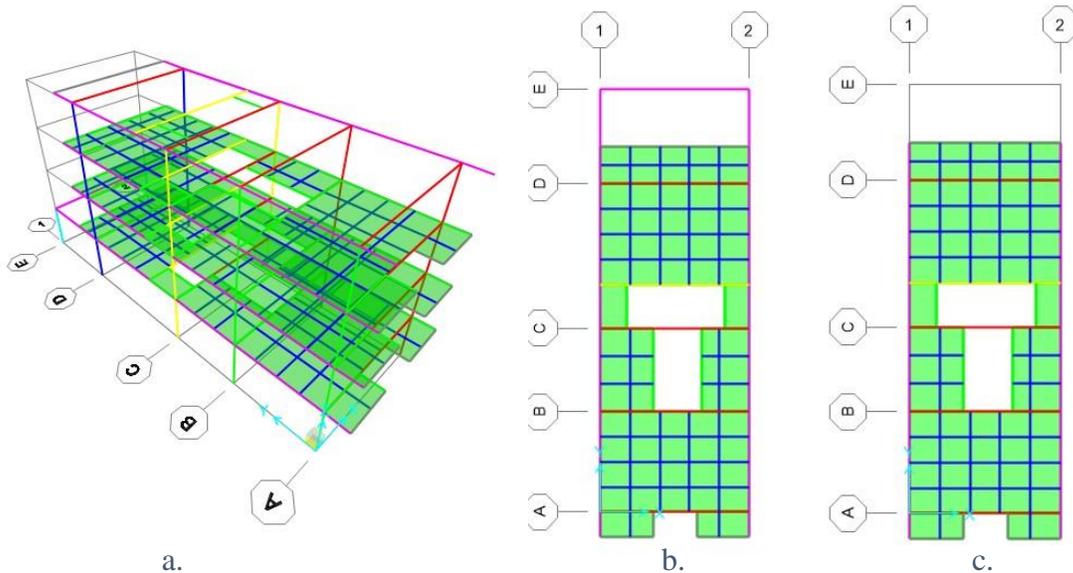
Figura 4

Representación del modelo lineal del edificio seleccionado. (a) Vista en 3 dimensiones. (b) Vista en planta piso 2. (c) Vista en planta pisos 3 y 4.

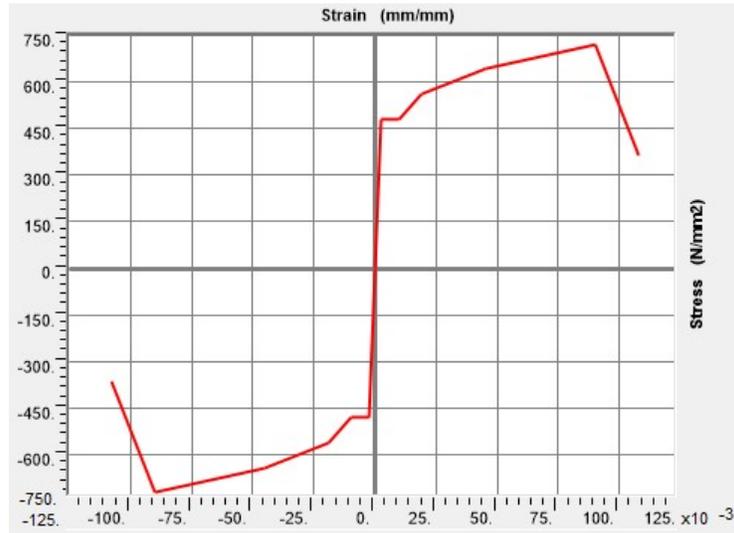
Figura 5

Curva esfuerzo – deformación del acero de refuerzo empleada para el análisis no lineal, $F_{ye}=491$ MPa, $F_{ue}=737$ MPa

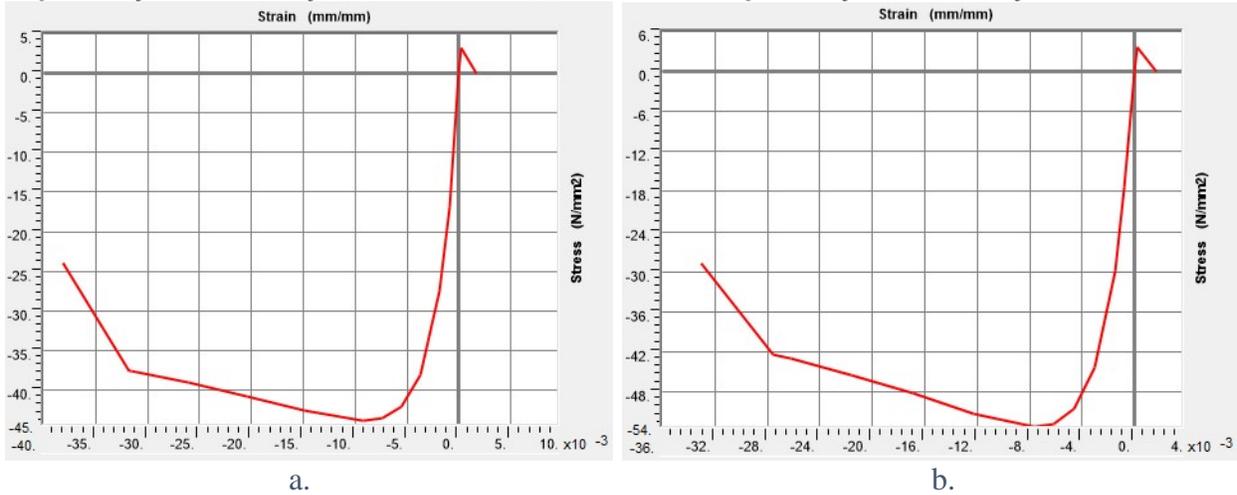
Figura 6

Curvas esfuerzo – deformación de los concretos empleados para el análisis no lineal. (a). Concreto confinado, $f'_c=21$ MPa, $f'_{ce}=27.3$ MPa. (b). Concreto confinado, $f'_c=28$ MPa, $f'_{ce}=36.4$ MPa.

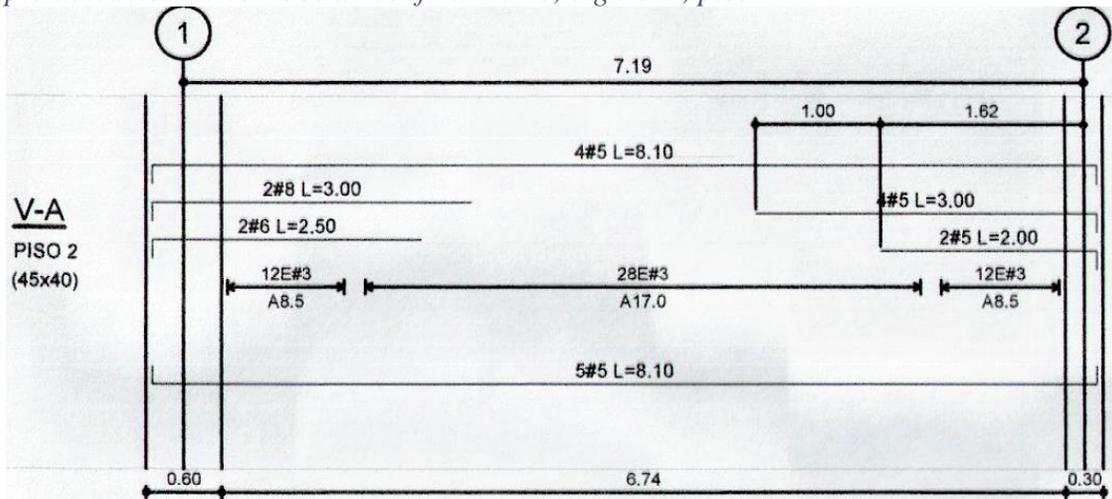
Figura 7

Ejemplo ubicación de estribos de confinamiento, viga V-A, piso 2.

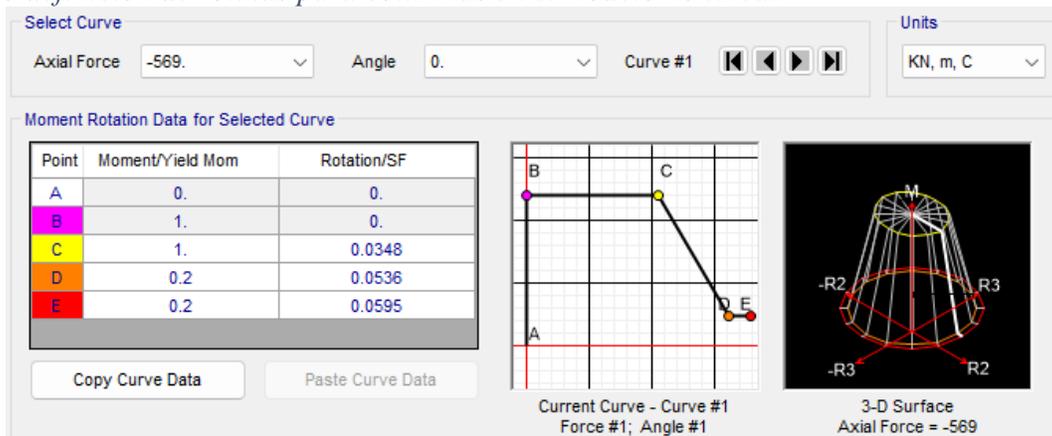
Figura 11

Ejemplo definición de rotulas para columnas en el modelo no lineal.

Adicionalmente para determinar los parámetros de modelación en los tramos de las columnas en cada uno de sus extremos, se tienen en cuenta los valores de cuantía del refuerzo transversal, así como la carga axial y el cortante obtenidos previamente para la evaluación del modo de falla. Mediante estos se extraen los valores de a, b y c que definen la rótula que se ingresa en el modelo y representa la capacidad de deformación del elemento.

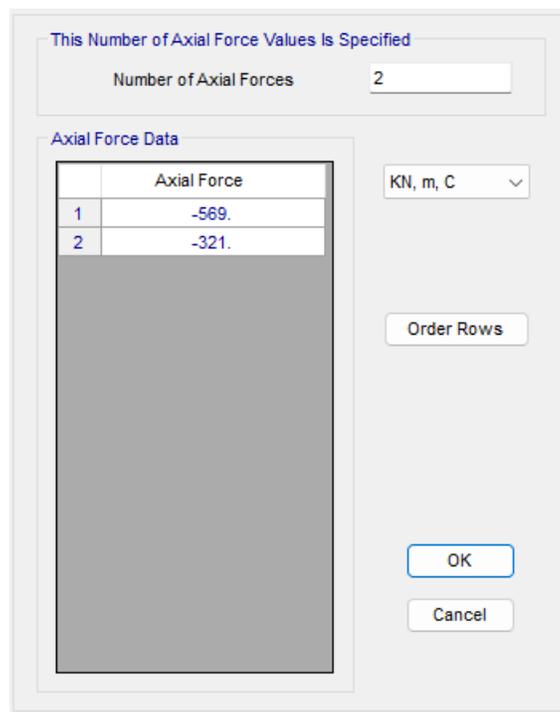
Figura 12

Ejemplo de valores de cargas axiales definidos en las rotulas plásticas de las columnas. Unidades kN.

Es necesario detallar diferentes curvas, según el rango de cargas axiales a las que estará sometida la estructura y el refuerzo longitudinal aportado en cada una de las direcciones, los cuales definen los momentos de fluencia de la columna en cada una de sus direcciones.

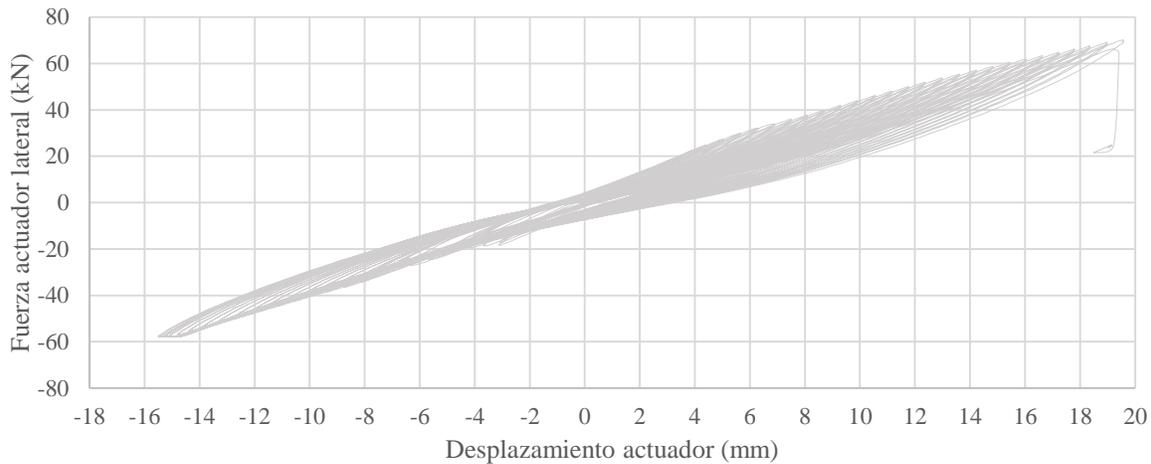
Figura 13

Gráfica histerética obtenida del ensayo en muro de mampostería.

En los resultados obtenidos se identificó que la ductilidad del muro es prácticamente nula y una vez falla y se rompe por completo, la carga cae abruptamente al alcanzar casi los 2 cm, menos del 1% de su altura. El ciclo generado, una vez el muro es sometido a cargas más allá de su rango elástico, es muy estrecho y tiene pinching, lo que evidencia un grado de estrangulamiento en el centro de la curva debido a la apertura y cierre de las grietas generadas en el muro, por lo que la disipación de energía es muy poca. Así mismo, se identifica que los daños empiezan a los 6 mm aproximadamente.

En el ensayo se simuló el comportamiento de un muro de mampostería no reforzada integrado al sistema estructural principal. Para esto se construyó un elemento de mampostería unido con un mortero pobre en su base y parte superior, a unas vigas completamente rígidas, sin columnetas en los extremos, sometido a su vez a ciclos histéricos que permitieron identificar la secuencia de fisuras y grietas que aparecían, hasta finalmente alcanzar la falla. El muro fue sometido a esfuerzos axiales iniciales muy pequeños, debido a que en la realidad estos elementos de mampostería se incluyen después de la construcción de los elementos estructurales de todo el edificio.

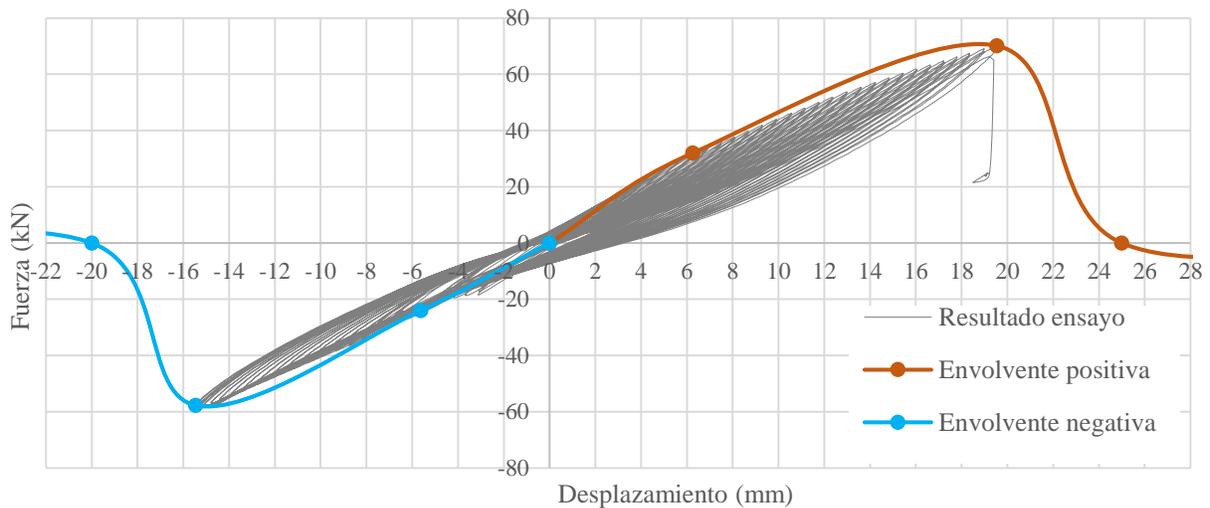
Figura 14
Curva esqueleto fuerza – deformación

La representación se realiza mediante un resorte no lineal el cual solamente puede tomar fuerzas axiales y al que se le impone la curva esqueleto fuerza-deformación obtenida del ensayo, seleccionando el tipo de elemento en el modelo como no lineal elástico, considerando en este caso que es un elemento frágil y tiene poca disipación de energía (consecuente con el nulo detallamiento). Con la anterior definición se captura el aporte de rigidez que estos muros tienen mientras no se rompan. Así mismo, se emplean cuatro diagonales completamente rígidas que conectan el resorte con los demás elementos estructurales, garantizando, de esta manera, que toda la deformación este concentrada en este. Estas diagonales cuentan con propiedades para que solo

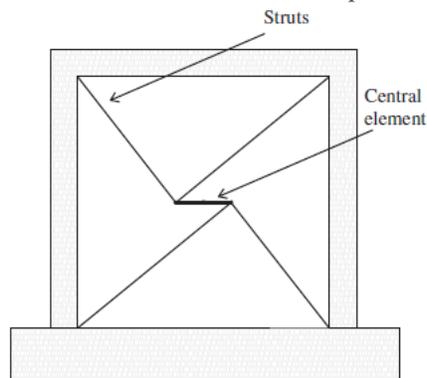
Figura 15

Esquema propuesto para la simulación de un muro de mampostería integrado.

Fuente: Rodríguez et al. (2010). FIGURE 3 Macro-model for the simulation of an infill masonry panel and forcedisplacement monotonic behaviour curve.

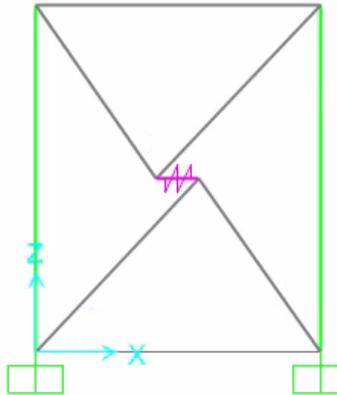
Figura 16

Esquema realizado en SAP2000 para la simulación del muro de mampostería integrado.

Para la calibración del modelo propuesto, se recrean las condiciones del ensayo experimental, mencionado previamente, y se somete a una carga por medio de un análisis estático no lineal (Pushover) primero en una dirección y después en otra, obteniendo resultados satisfactorios al existir una compatibilidad cinemática completa entre la fuerza horizontal que toma el muro y su desplazamiento horizontal en el techo, con la fuerza y desplazamiento que toma el link, por lo que se usó la modelación propuesta en el modelo no lineal completo de toda la estructura.

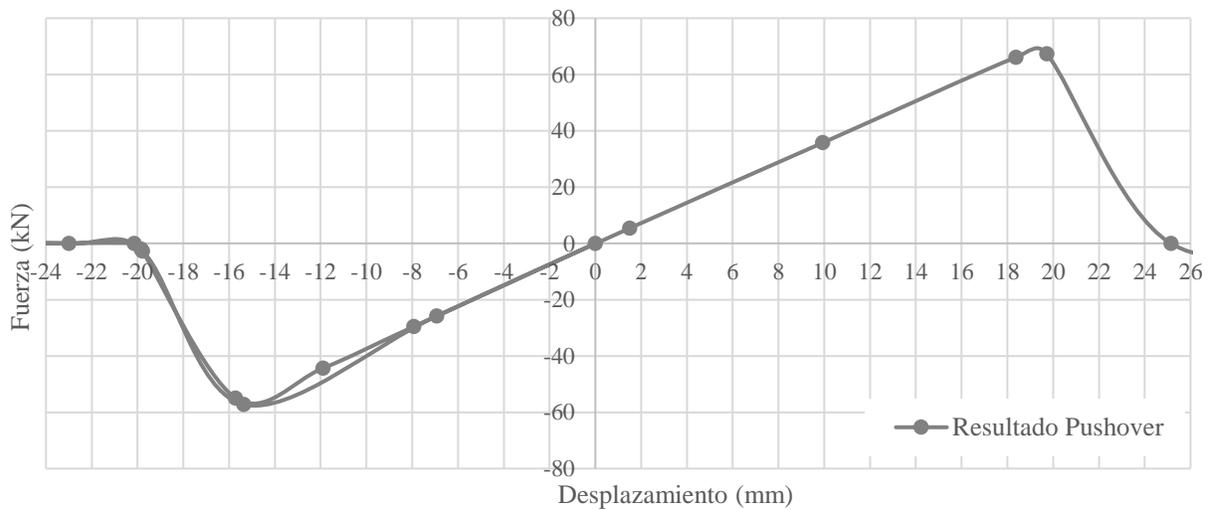
Figura 17

Resultado del Pushover.

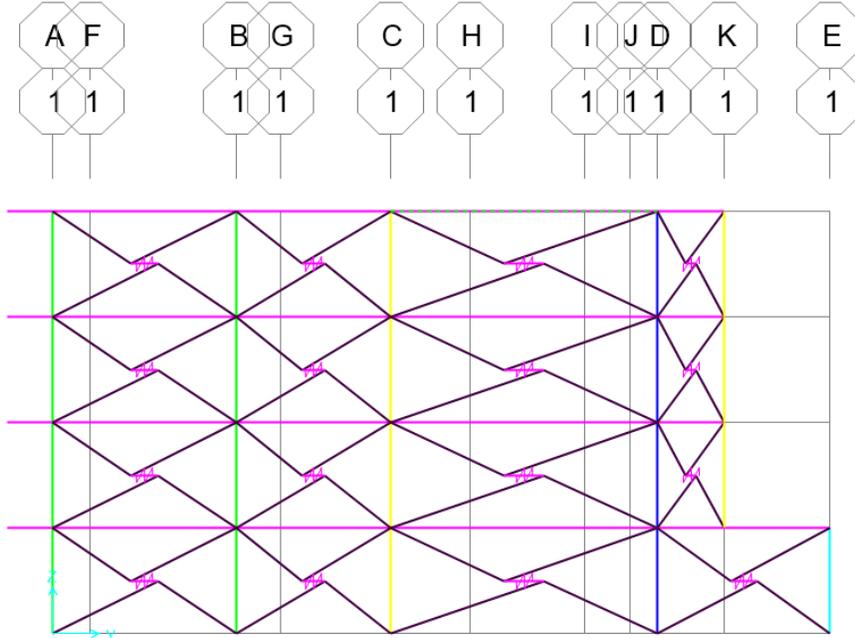
Figura 18

Representación de los muros de mampostería en el modelo no lineal de la estructura completa.

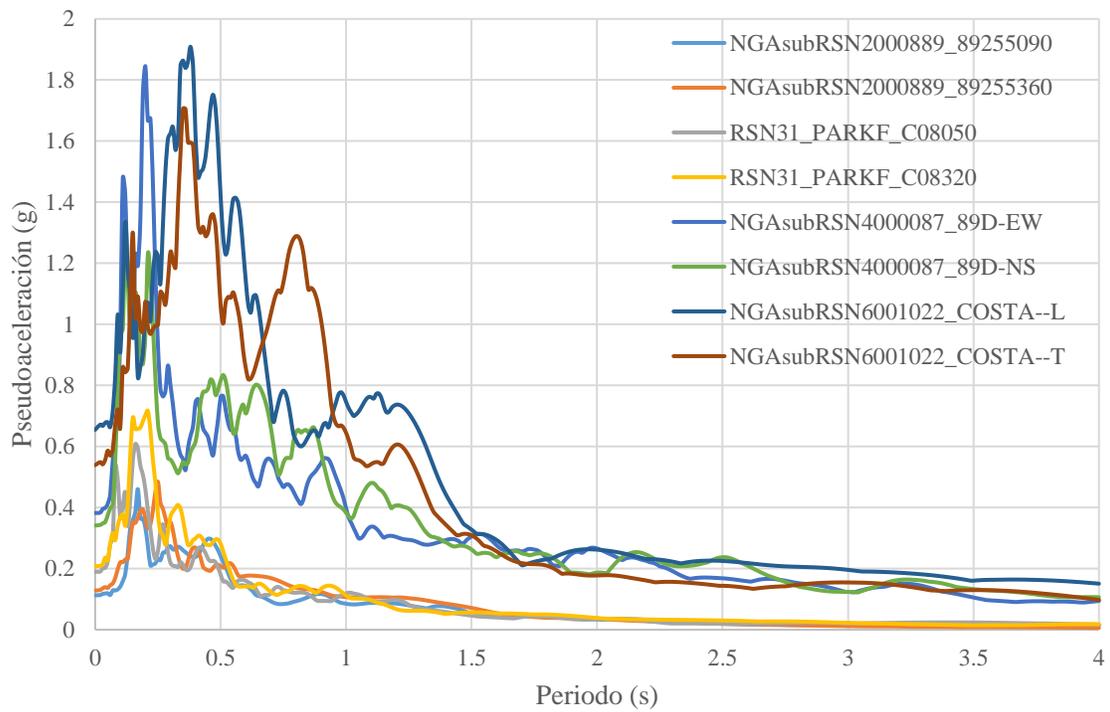
Figura 19

Ejemplo de algunos espectros de pseudoaceleración empleados en el análisis no lineal de la estructura.

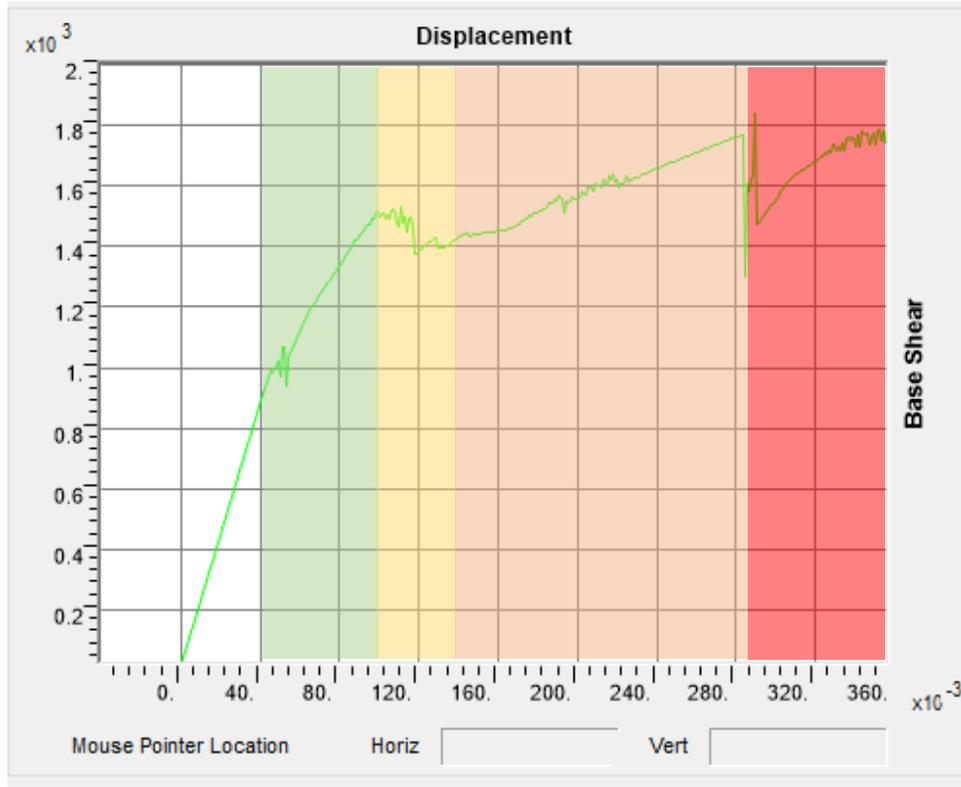
Figura 20

Curva de capacidad obtenida del Pushover realizado y representación de los diferentes estados de daño definidos.

Estados de daño	Cambios en la curva de capacidad
Daño leve	Desplazamiento entre los 4 cm y 10 cm
Daño moderado	Desplazamiento después de los 10 cm hasta los 14 cm
Daño severo	Desplazamiento después de los 14 cm hasta 28 cm
Colapso	Desplazamientos mayores a 28 cm

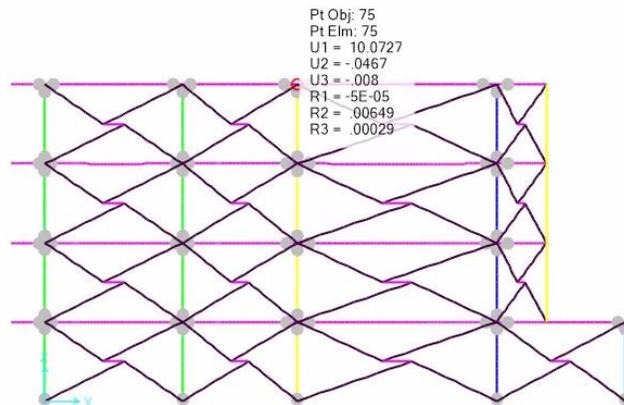
Figura 21

Vista lateral del modelo y estado de las rotulas en vigas y columnas antes de los 10 cm de empuje con el Pushover. No se evidencian rotulas asociadas con algún indicador de daño.

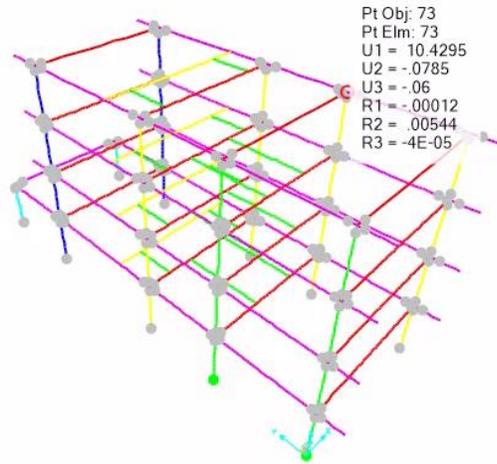
Figura 22

Después de los 10 cm empiezan a aparecer las primeras rotulas en la parte inferior de las columnas del primer piso. De forma adicional, se identifica la rotura de más muros divisorios de mampostería en la dirección corta del edificio ubicados cerca a los muros fracturados previamente.

Vista 3D del modelo y estado de las rotulas en vigas y columnas después de 10 cm de empuje con el Pushover. Se evidencian las primeras rotulas que alcanzan el indicador de daño de ocupación inmediata (rotulas verdes).

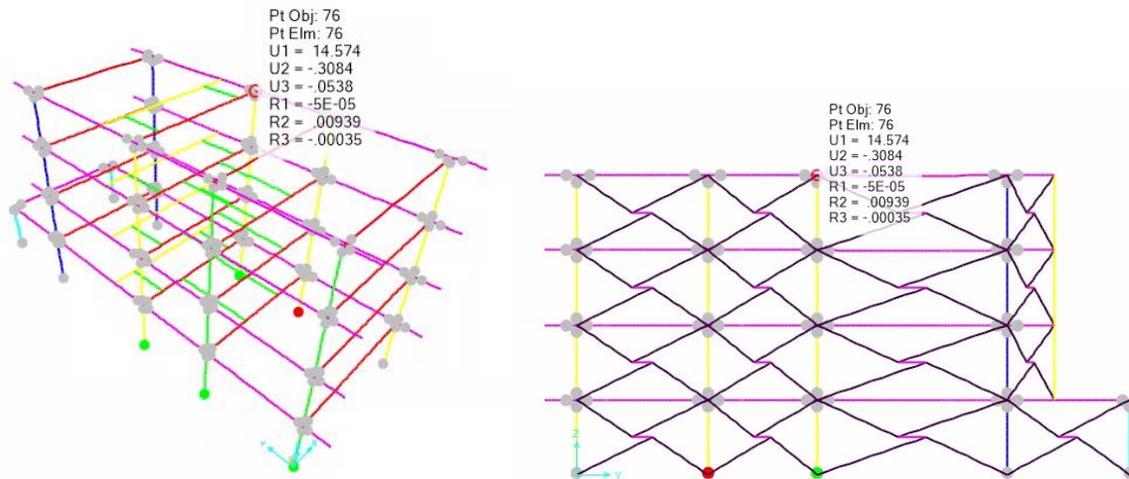
Figura 23

Vista 3D y lateral del modelo y estado de las rotulas en vigas y columnas después de 14 cm de empuje con el Pushover. Se evidencian las primeras rotulas en las columnas que alcanzan el indicador de daño de prevención del colapso.

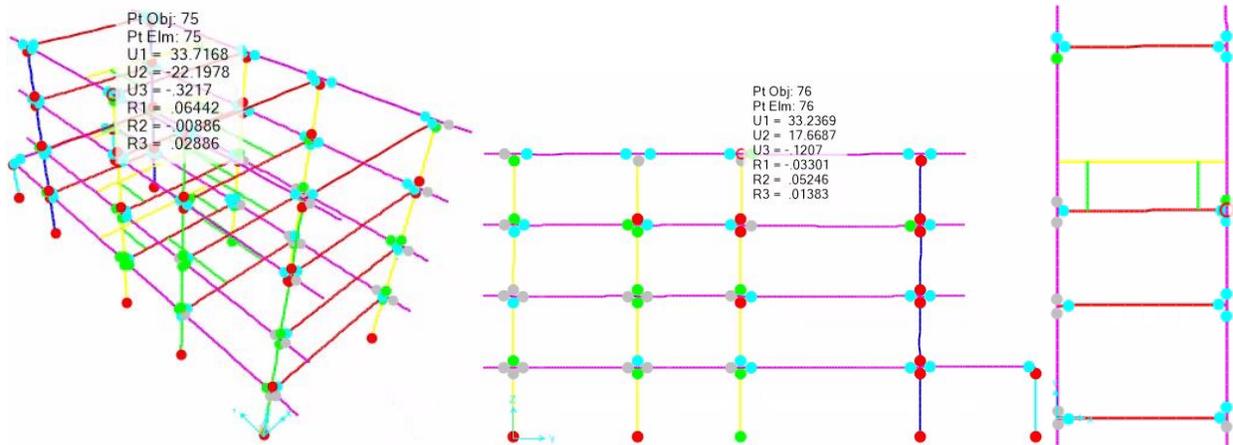
Figura 24

Vista 3D, lateral y en planta del modelo y estado de las rotulas en vigas y columnas después de 28 cm de empuje con el Pushover. Se evidencian varias rotulas en las columnas que alcanzan el indicador de daño de prevención del colapso.

Como se evidencia en la secuencia de daños que presenta la estructura, los primeros elementos en fallar son los muros de mampostería, específicamente los divisorios que no se encuentran enmarcados completamente entre vigas y columnas. Seguidamente, se rompen los de mampostería ubicados en la fachada, estos tuvieron una mayor resistencia al encontrarse completamente confinados por los elementos de columnas y vigas que se encontraban alrededor.

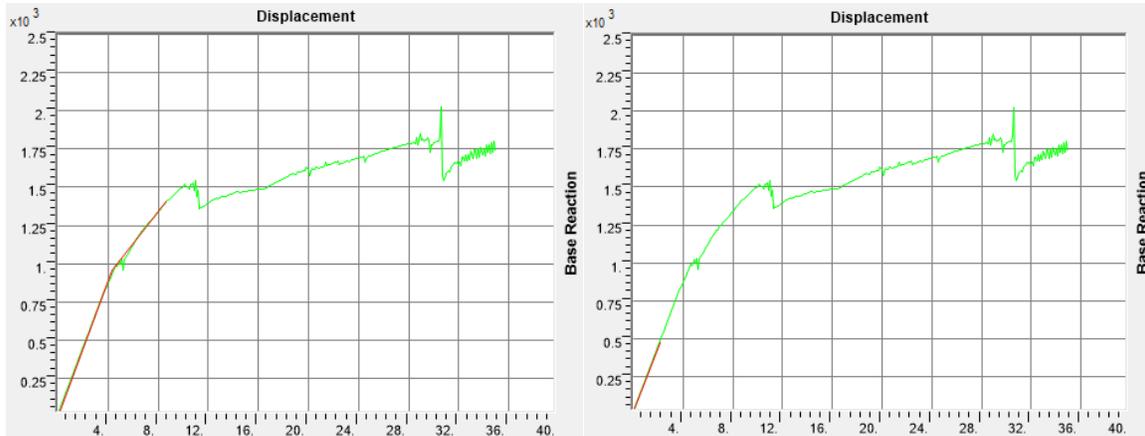
Figura 25

Curva de capacidad de la estructura (línea verde) y desempeño (punto de la curva de capacidad en el que termina la línea roja) para dos registros diferentes pertenecientes a un nivel de amenaza 1. Unidades kN – cm.

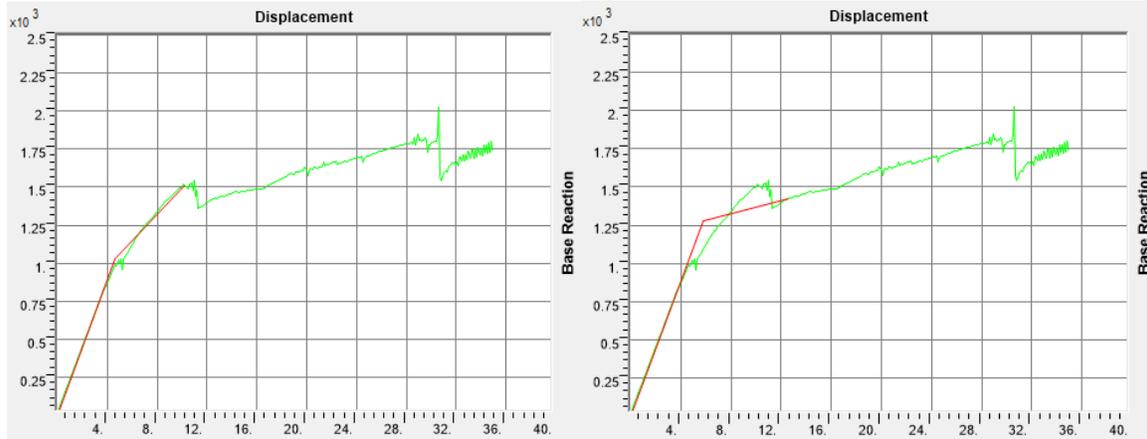
Figura 26

Curva de capacidad de la estructura (línea verde) y desempeño (punto de la curva de capacidad en el que termina la línea roja) para dos registros diferentes pertenecientes a un nivel de amenaza 2. Unidades kN – cm.

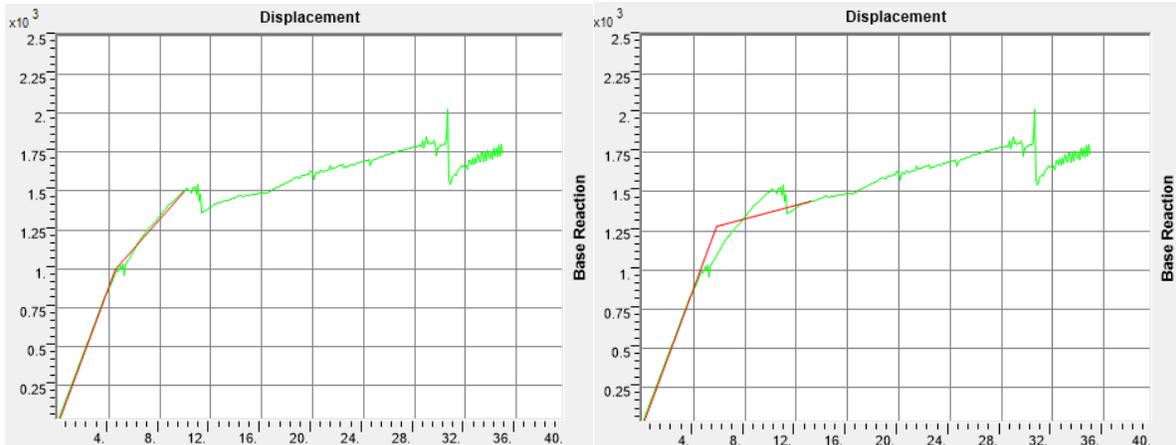
Figura 27

Curva de capacidad de la estructura (línea verde) y desempeño (punto de la curva de capacidad en el que termina la línea roja) para dos registros diferentes pertenecientes a un nivel de amenaza 3. Unidades kN – cm.

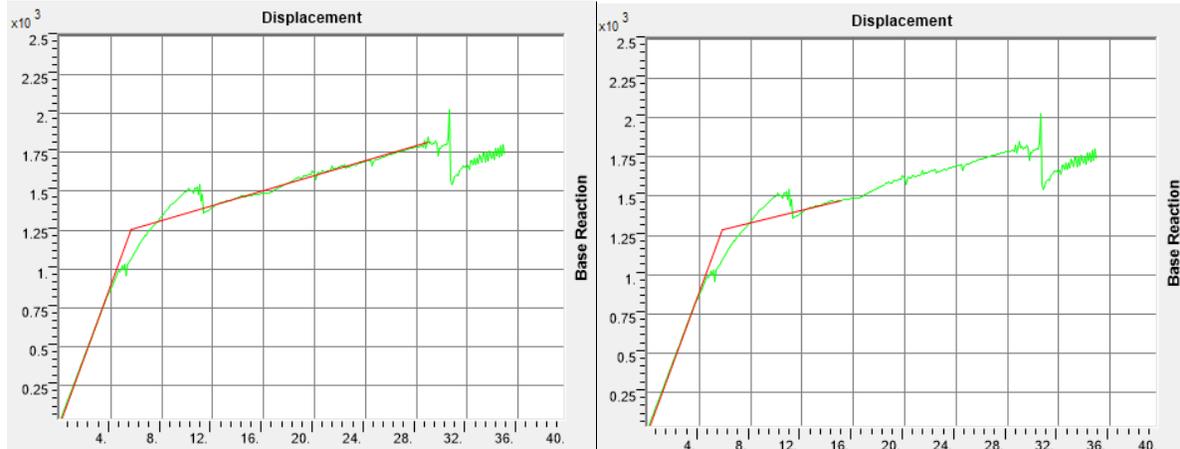
Figura 28

Curva de capacidad de la estructura (línea verde) y desempeño (punto de la curva de capacidad en el que termina la línea roja) para dos registros diferentes pertenecientes a un nivel de amenaza 4 Unidades kN – cm.

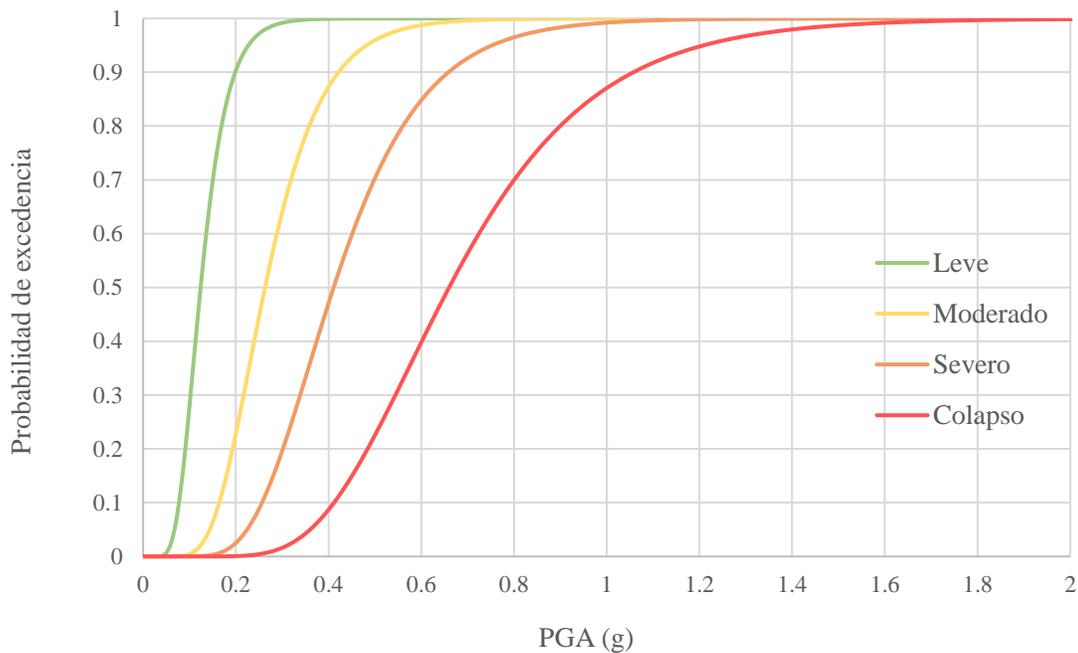
Figura 29

Curva de fragilidad para edificaciones aporticadas de concreto reforzado de 4 y 5 pisos, de uso residencial, construidas y diseñadas después de 1984 en zona de Amenaza sísmica intermedia en Colombia, y desplantadas en depósitos de suelo.

En la figura 29., en el eje x se muestra la intensidad sísmica descrita por la aceleración máxima del terreno, PGA, y en el eje y se muestra la probabilidad de exceder cada uno de los cuatro estados de daño definidos en este trabajo. Se realiza un ajuste por mínimos cuadrados y se obtiene una desviación de 0.368 y las intensidades medias definidas en la tabla 8.
