**MEJORAMIENTO DE LA PRODUCTIVIDAD EN LA LÍNEA DE EMPAQUE DE
DETERGENTE EN POLVO EN PROCTER & GAMBLE INDUSTRIAL COLOMBIA**

**UNIVERSIDAD EAFIT
ESCUELA DE INGENIERÍA
DEPARTAMENTO DE INGENIERÍA DE PRODUCCIÓN
MEDELLÍN
2011**

**Proyecto de grado presentado para optar al título de
Ingeniero de Producción**

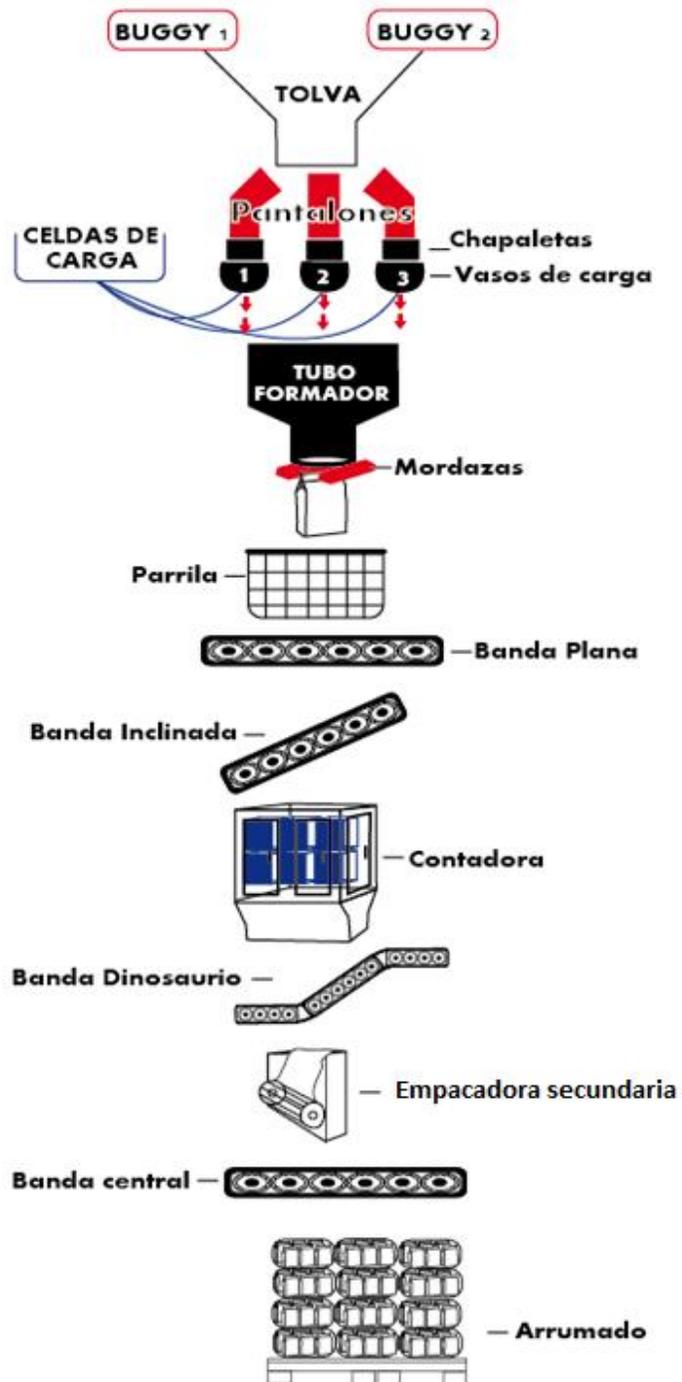
Ilustración 1. Diagrama del proceso de empaque de detergente en polvo

A continuación en la ilustración 1, se muestra un diagrama del recorrido del detergente en polvo a través de una línea de empaque, a partir de éste se comenzará a analizar cada una de las partes de las líneas que presenten pérdidas productivas y / o generación de polvo visible en el área.

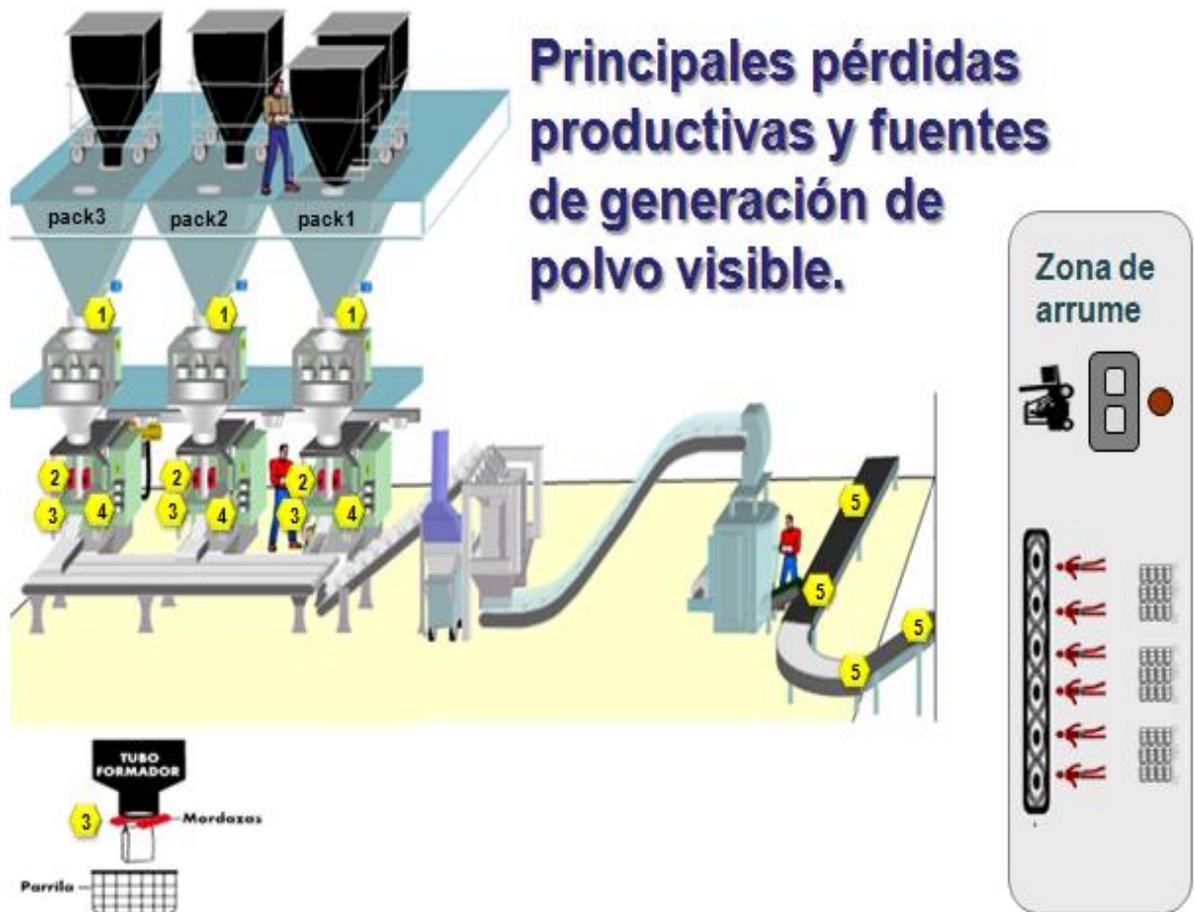
Ilustración 3. Principales pérdidas productivas y fuentes de generación de polvo visible

Luego de hacer un análisis detallado de las líneas de empaque identificando sus pérdidas productivas y las fuentes de generación de polvo, se concluyó que los principales puntos de generación de polvo visible estaban muy relacionados con las principales pérdidas productivas de la línea. Se identificaron los puntos donde se presentan las mayores pérdidas y las cuales se atacarán para mejorar la productividad.

La válvula iris (ilustración 3, punto 1) cumple la función de cerrar el paso al detergente que pasa desde la tolva de almacenamiento hasta la máquina dosificadora, este bloqueo se realiza con el fin de poder realizar intervenciones en las máquinas dosificadoras y emparadoras primarias sin riesgos para los operarios.

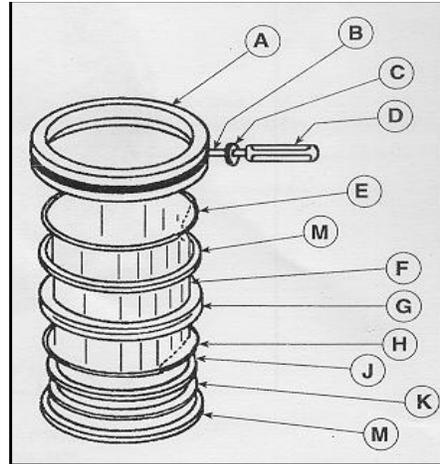
Ilustración 4. Despiece de la válvula iris

- A Soporte de la válvula
- B Perno que sujeta la manija de control
- C Arandela que asegura la manija de control
- D Manija de control
- E Alambre del anillo grande
- F Manga flexible.
- G Anillo de control
- H Alambre del anillo pequeño
- J Espiral metálica pequeña de 13 ¼ pul.
- K Empaque metálico
- M Espiral metálica grande 15 pul.

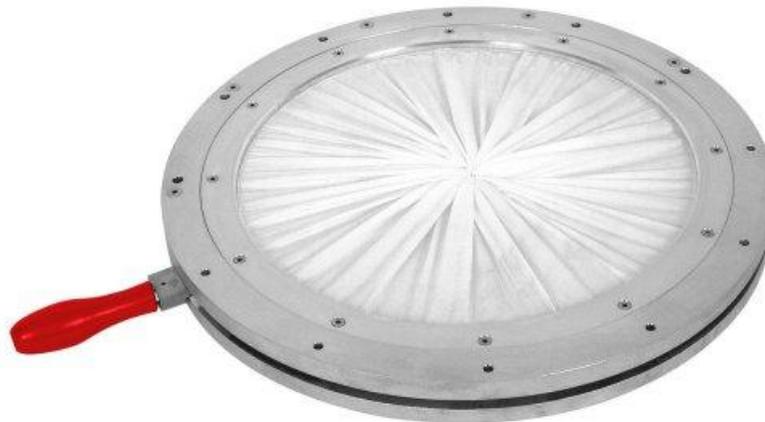
Ilustración 5. Válvula iris

En la ilustración 5, se puede ver una imagen de una válvula iris, en las líneas de empaque estas válvulas se encuentran ubicadas entre la parte inferior de la tolva búfer y la parte superior de la máquina dosificadora; las válvulas iris aunque cumple una buena función de aislamiento entre la tolva y la dosificadora, tienen un gran inconveniente con respecto a la generación de polvo visible, pues no son completamente herméticas y al tratarse de polvo muy fino y equipos en constante funcionamiento, éste se filtra a través de los sellos de la válvula generando una acumulación de polvo sobre las dosificadoras.

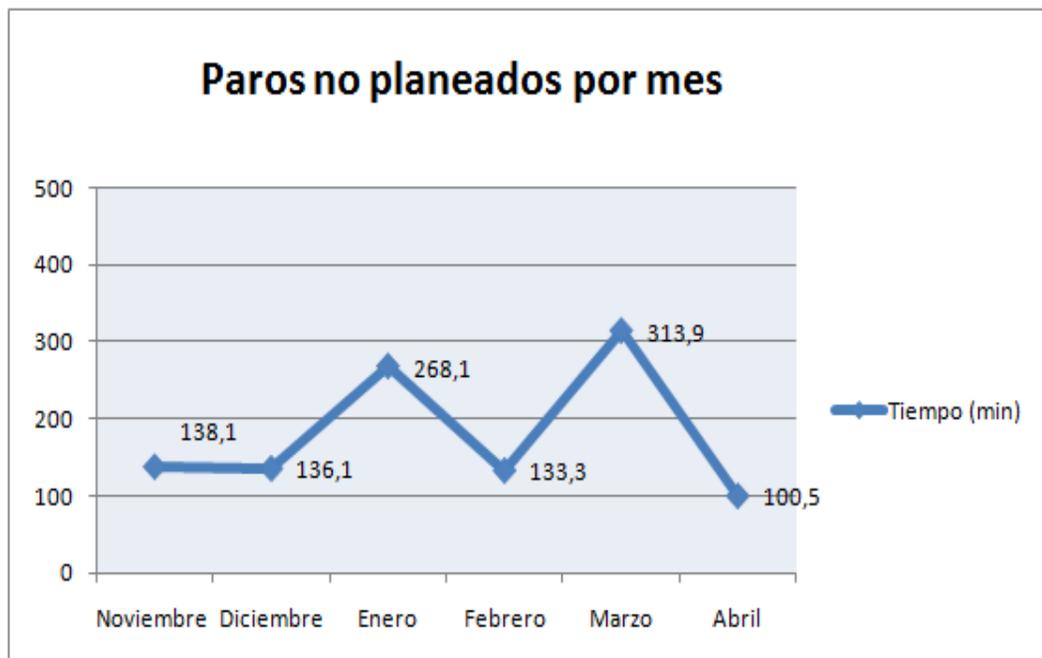
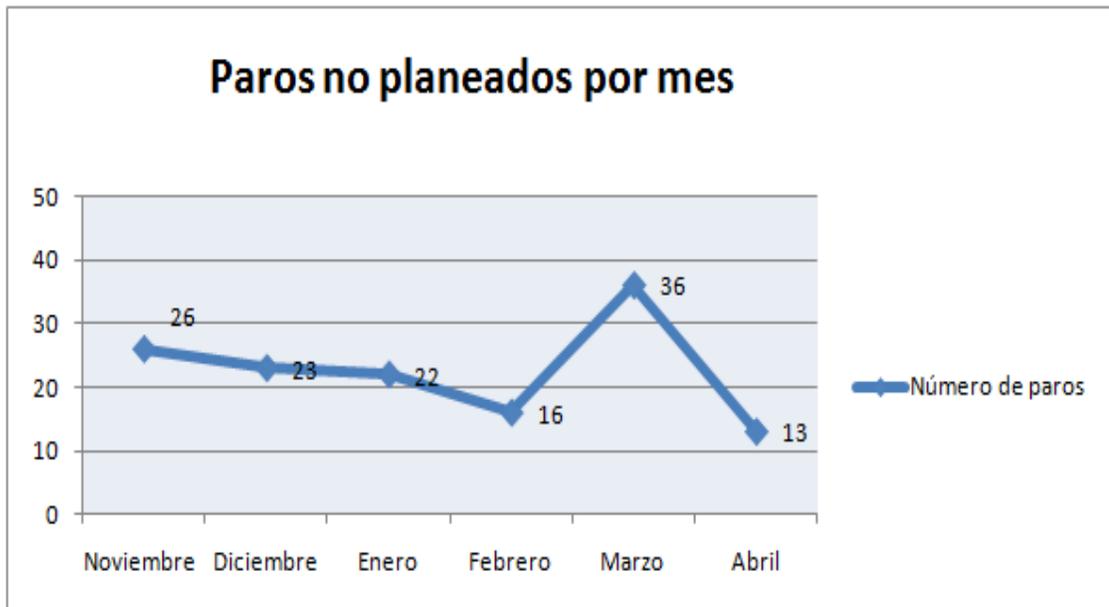
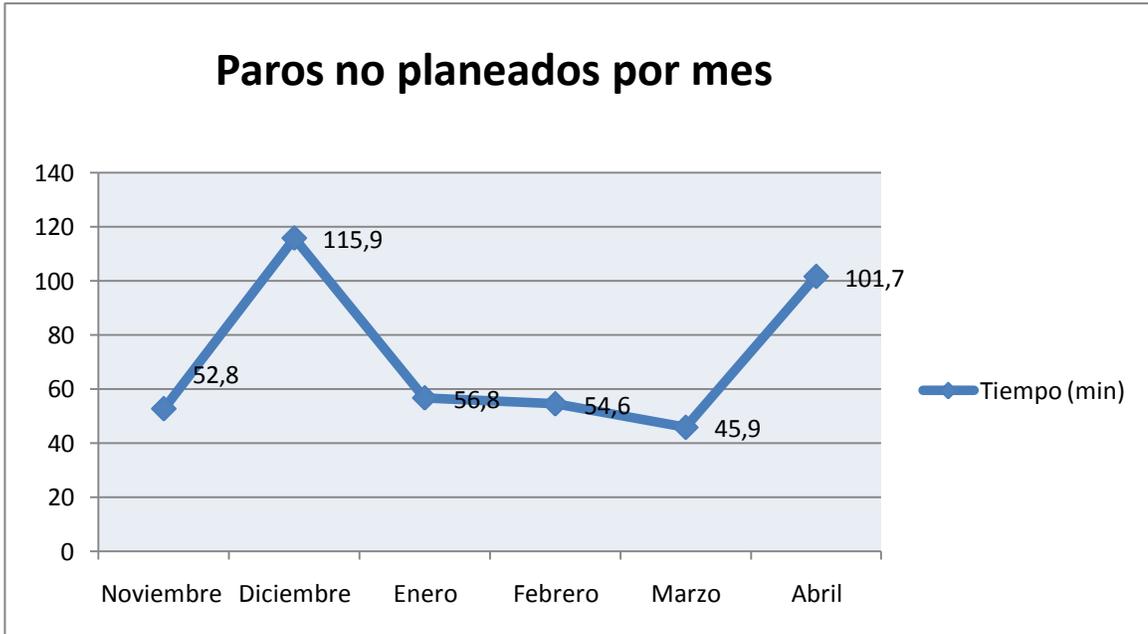
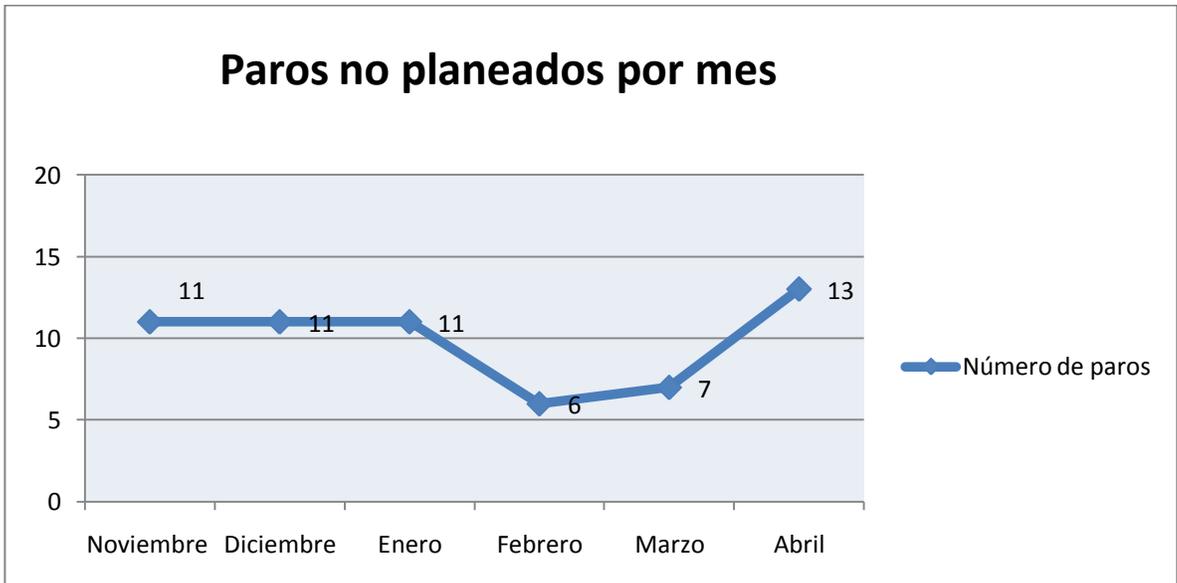
Paros Línea 1 – Sellados						
	Noviembre	Diciembre	Enero	Febrero	Marzo	Abril
Paro en minutos	138,1	136,1	268,1	133,3	313,9	100,5
Número de paros	26	23	22	16	36	13

Paros Línea 2 - Sellados						
	Noviembre	Diciembre	Enero	Febrero	Marzo	Abril
Sellados	52,8	115,9	56,8	54,6	45,9	101,7
Número de paros	11	11	11	6	7	13

En las tablas 7 y 8 y las ilustraciones 6 a 9 se presentan los datos históricos de los paros no planeados relacionados con los sellados tanto en tiempo por mes, como el número de paros mensuales, se podría considerar una pérdida pequeña, pero siguiendo los lineamientos de la compañía de cero polvo visible y mejoramiento continuo en todos los procesos productivos, sigue siendo una pérdida significativa que no solo representa una pérdida de productividad sino también una de las principales fuentes de generación de polvo visible en el área con el riesgo de exposición para los operarios.

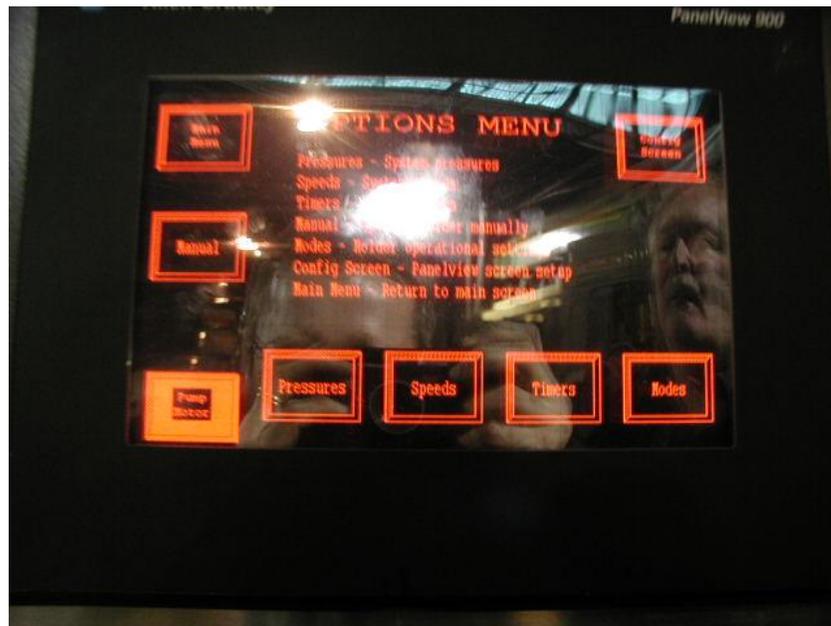
Ilustración 10. Pantallas monocromáticas

Las pantallas con las que cuentan las máquinas tienen más de 10 años de continua operación y son monocromáticas lo cual dificulta la rápida visualización cuando alguna de las variables está fuera de estándar y no permite una interfaz amigable que facilite su uso, en adición a esto las pantallas presentan problemas por bloqueos los cuales pueden afectar la operación.

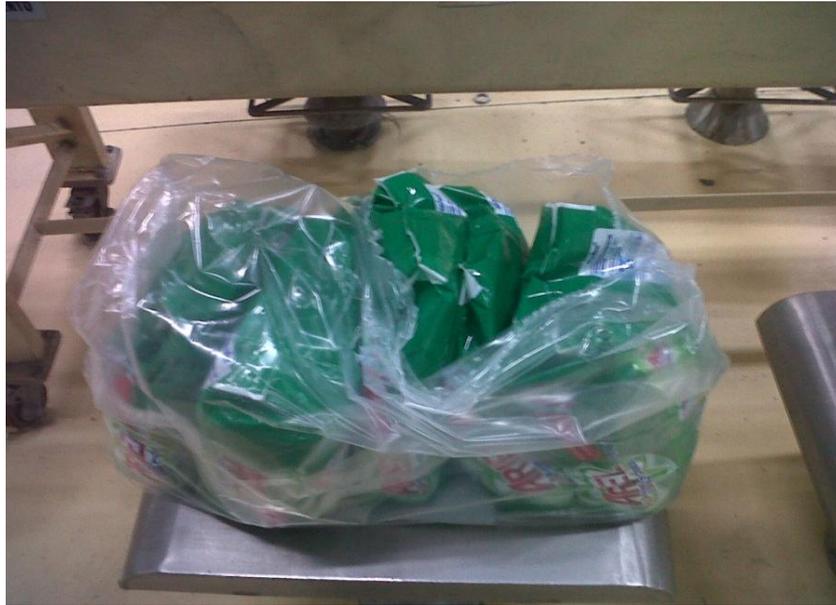
Ilustración 11. Polisaco Roto

En la ilustración 11 se puede ver un polisaco con una ruptura ocasionada por la fuerza generada entre las bandas de transferencia mencionadas anteriormente y en la ilustración 12 se muestra el sistema de transferencia actual con los rodillos instalados al final de cada línea de empaque.

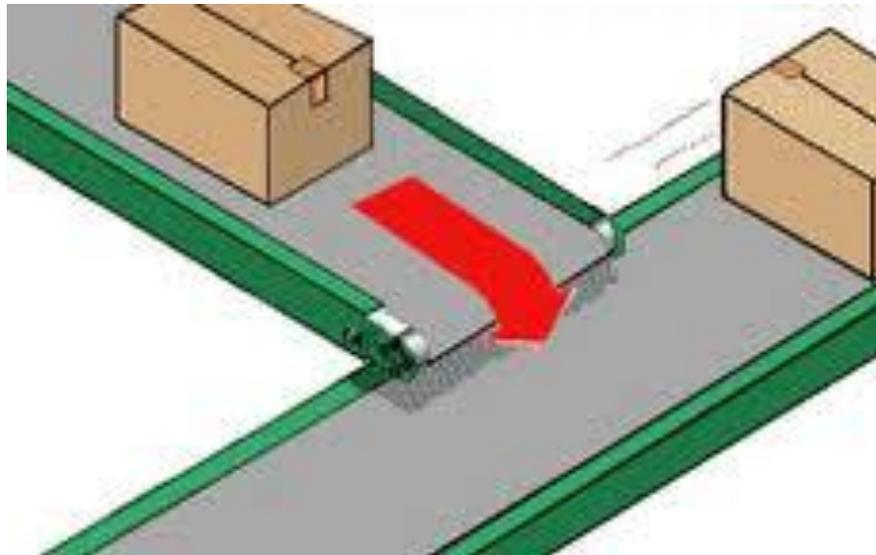
Ilustración 12. Diagrama representativo de transferencia entre bandas

A la salida de la empacadora secundaria existe una banda transportadora que recibe los polisacos y los lleva hasta la banda transportadora central(ilustración 2 punto 4) la cual lleva todo el producto terminado hasta la zona de arrume y estibado, la transferencia entre estas 2 bandas es completamente perpendicular y los polisacos reciben una gran tensión por la fuerza de ambas bandas; con el fin de reducir estas fuerzas y evitar daños en los polisacos las bandas cuentan con un rodillo que facilita la transferencia.

A pesar de que se cuenta con el rodillo de transferencia entre bandas, algunos polisacos se siguen rompiendo en la transferencia, o incluso enredando en el mismo rodillo ocasionando un reproceso. Cuando solo se rompe el polisaco las bolsas se pueden reprocesar desde la banda ubicada después de la máquina contadora de cada línea, pero cuando se rompe una o varias de las bolsas al interior del polisaco se genera un derrame de detergente y una generación de polvo visible en el área, lo cual representa actividades extras de limpieza y un reproceso.

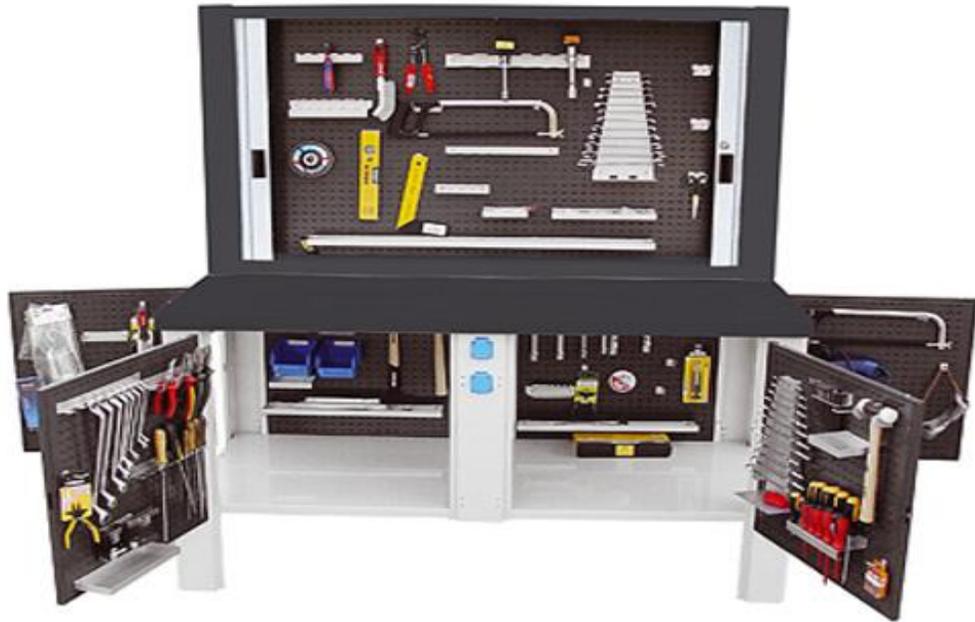
Ilustración 13. Puesto central de trabajo (representativo)

En este puesto de trabajo se cuenta con herramientas básicas para adecuaciones menores en las mordazas y otros elementos de las máquinas que pueden requerir alguna intervención o adecuación menor, en el caso de los cambio de teflones, se utiliza una prensa de banco, un bistorí de seguridad y un destornillador.

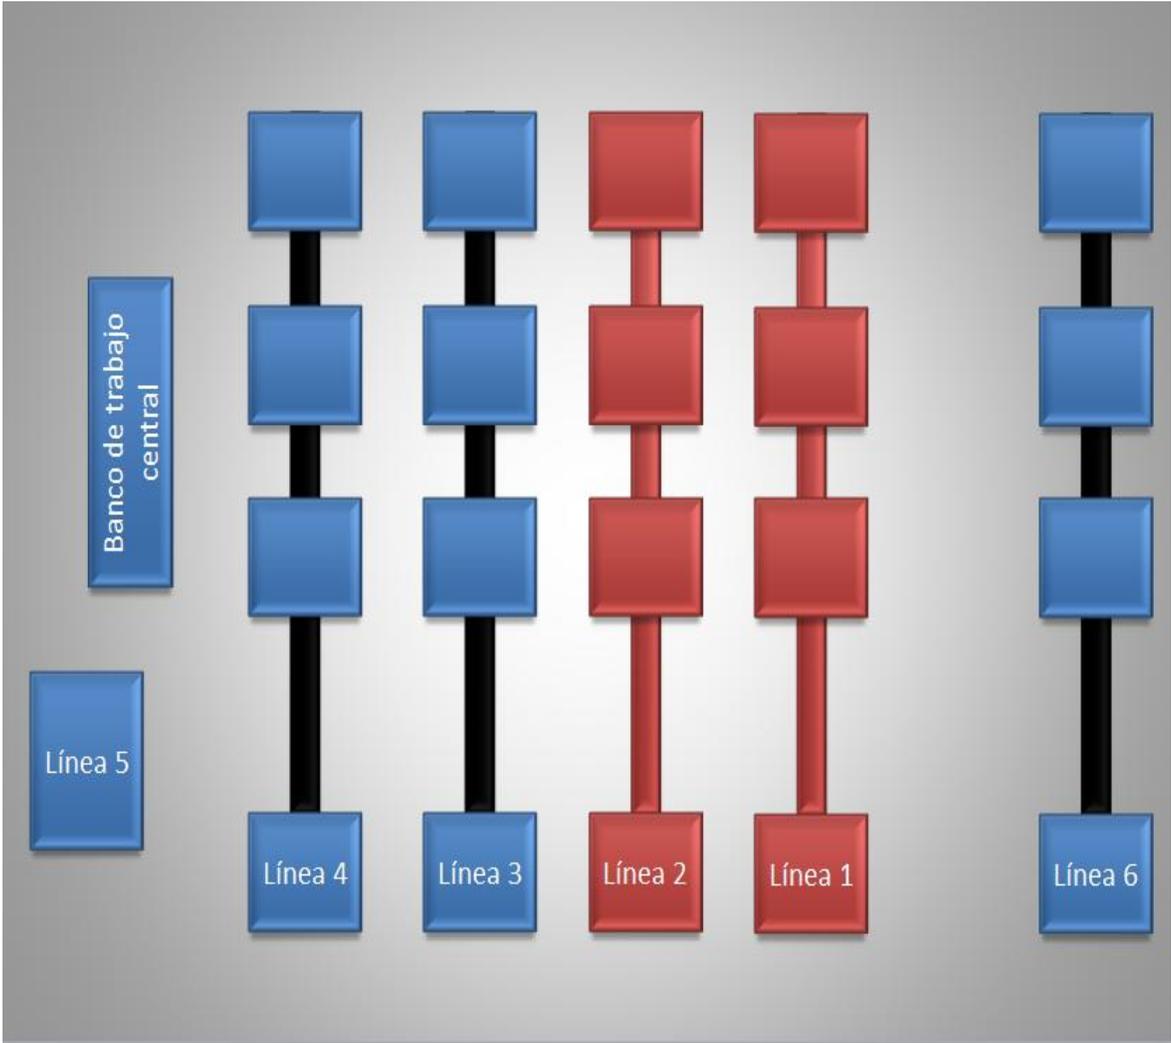
Ilustración 14. Lay out representativo del área de empaque de detergente

Para entender mejor la distribución del área de empaque y la ubicación del puesto central de trabajo se puede observar la ilustración 14 que representa la distribución de las líneas en el área de empaque. Para el cambio de teflones, el operario debe desplazarse desde las líneas de empaque hasta el puesto central de trabajo, las dos líneas que hacen parte de este proyecto se muestran en color rojo en la ilustración 14.

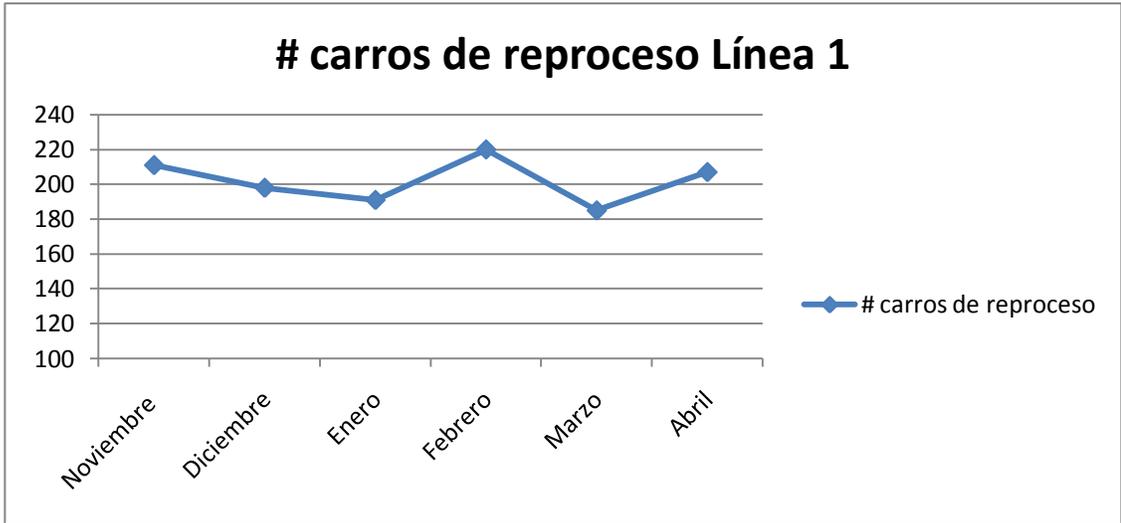
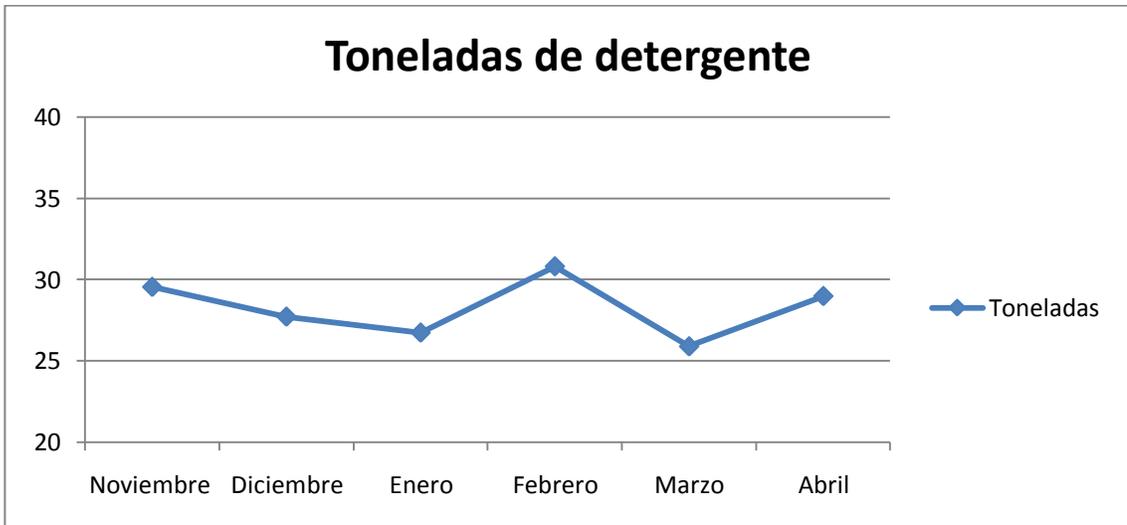
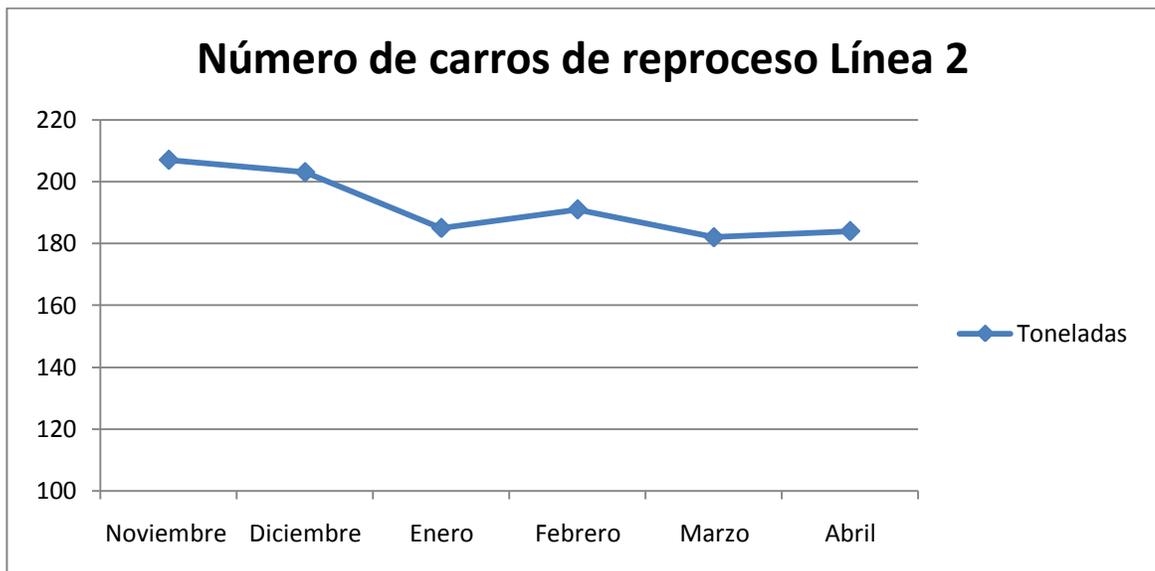
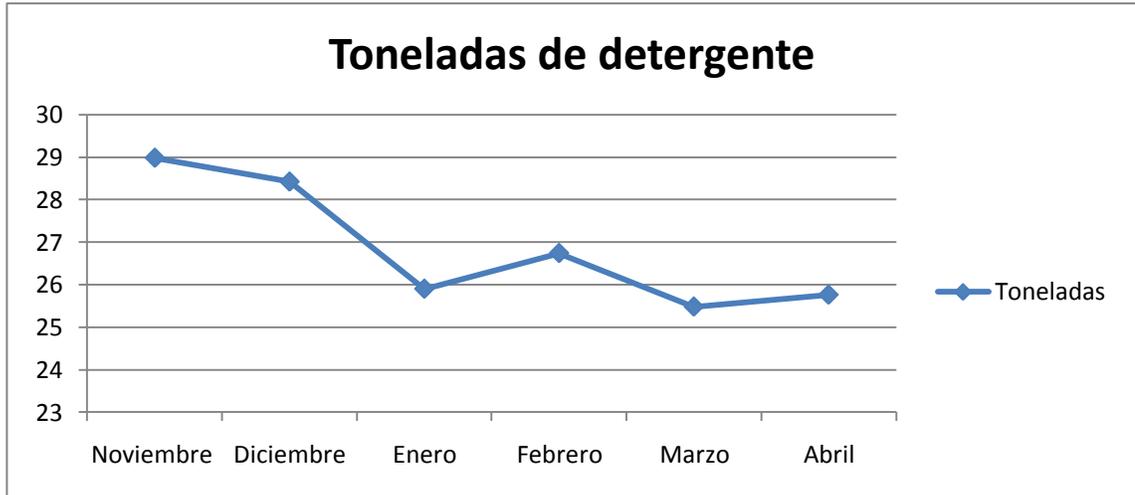
Carros de reproceso línea 1						
	Noviembre	Diciembre	Enero	Febrero	Marzo	Abril
Número de carros de reproceso	211	198	191	220	185	207
Toneladas	29,54	27,72	26,74	30,8	25,9	28,98

Carros de reproceso línea 2						
	Noviembre	Diciembre	Enero	Febrero	Marzo	Abril
Número carros de reproceso	207	203	185	191	182	184
toneladas	28,98	28,42	25,9	26,74	25,48	25,76

En las anteriores tablas (16 y 17) e ilustraciones de la 15 a las 18, se presentan los datos obtenidos del sistema de producción de la compañía sobre el reproceso por línea, los datos pueden parecer altos pero están dentro de los estándares de la compañía y se mantienen inferiores al 2% del total de la producción, el dato exacto no se presenta por temas de confidencialidad en cuanto al detalle del proceso.

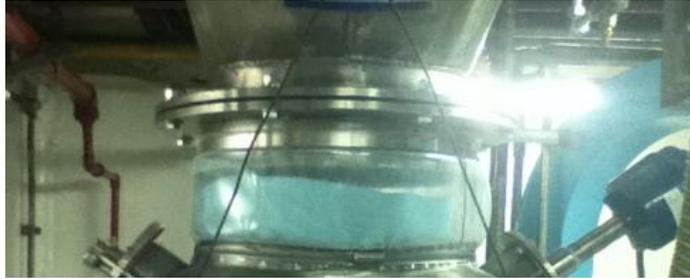
Ilustración 19 Tolva sin válvula iris

Luego de los excelentes resultados obtenidos en la prueba piloto se decidió implementar la mejora inmediatamente en ambas líneas de empaque, buscando eliminar la necesidad de realizar limpiezas que requieran paros no planeados.

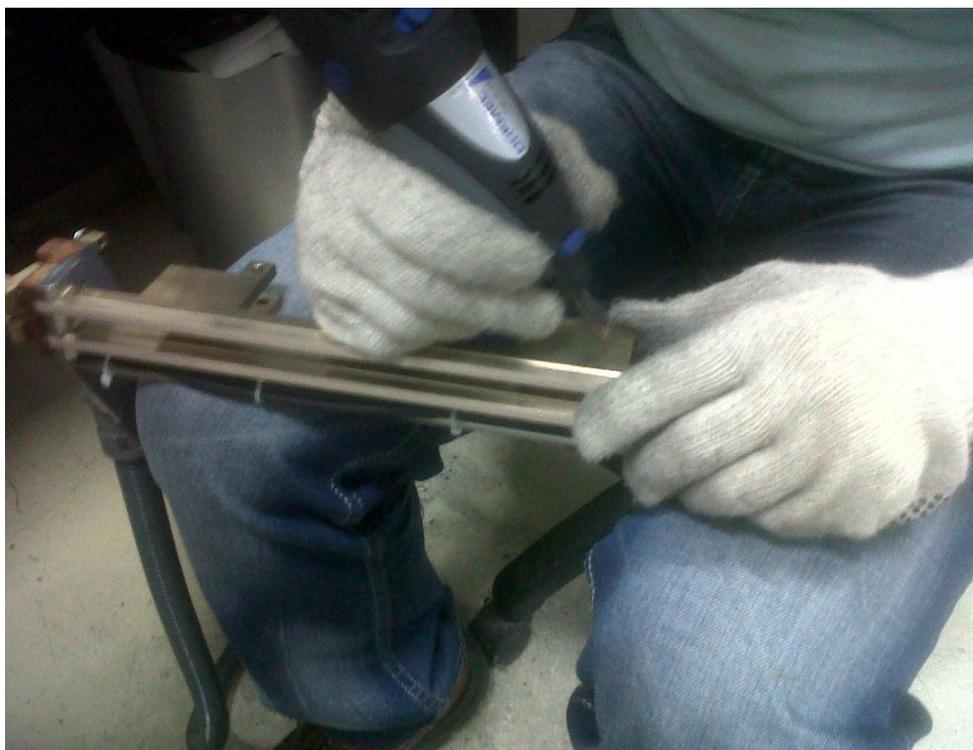
Ilustración 20 Marcación de nueva mordaza de sellado

Una vez las nuevas mordazas fueron recibidas, se instalaron y se reacondicionaron las antiguas, cuando ambos pares se pusieron en funcionamiento en las líneas, se comenzó a hacer seguimiento del comportamiento de los sellados con ayuda del software de control de la producción de la compañía, en la ilustración 20 se muestra una de las nuevas mordazas cuando se recibió y se le hizo la marcación para identificar a que empacadora pertenecía.

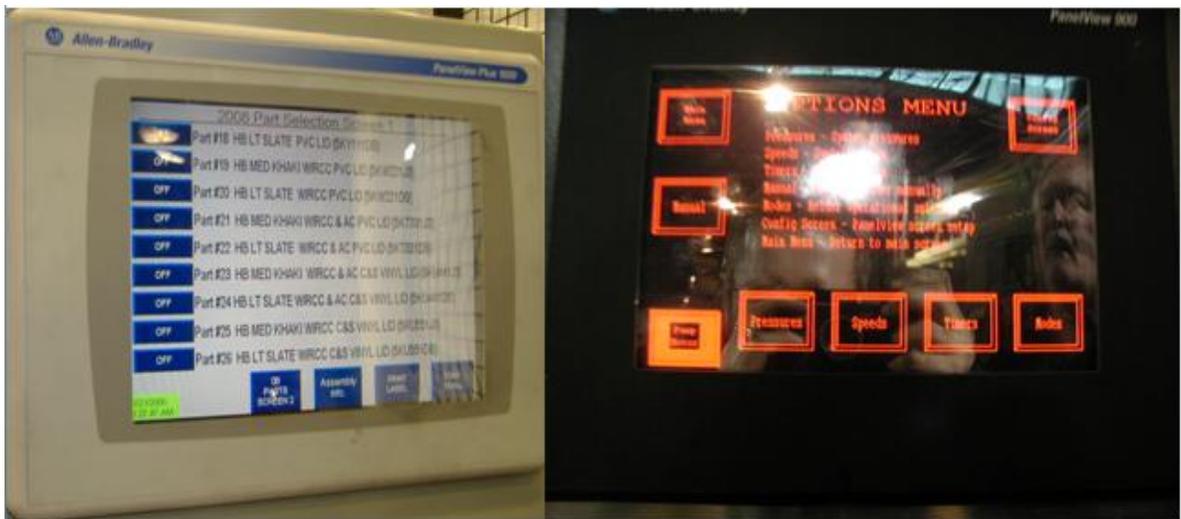
Ilustración 21 Nueva pantalla Vs. pantalla monocromática

La decisión con respecto a las pantallas, fue definitivamente dar de baja las actuales y hacer una inversión en reconversión tecnológica de todas las pantallas en el empaqueo primario, en la ilustración 21 se puede ver una de las nuevas pantallas instaladas al lado de otra que no se ha cambiado aún.

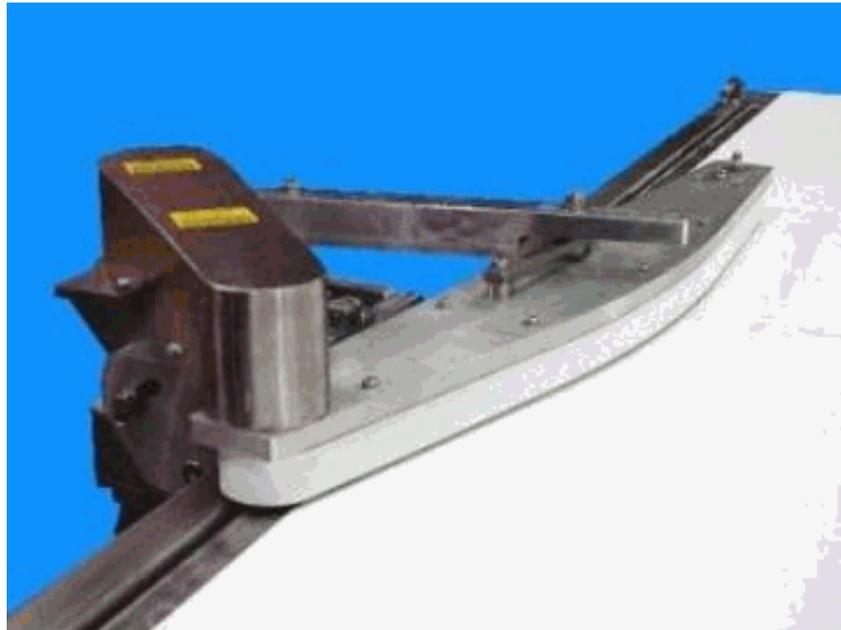
Ilustración 22 Enfiladores a la salida de cada línea de empaque (representativo)

En la ilustración 22, se pueden ver los enfiladores instalados en cada línea de empaque, con el fin de evitar el rompimiento de polisacos y evitar que estos se enreden en el rodillo.

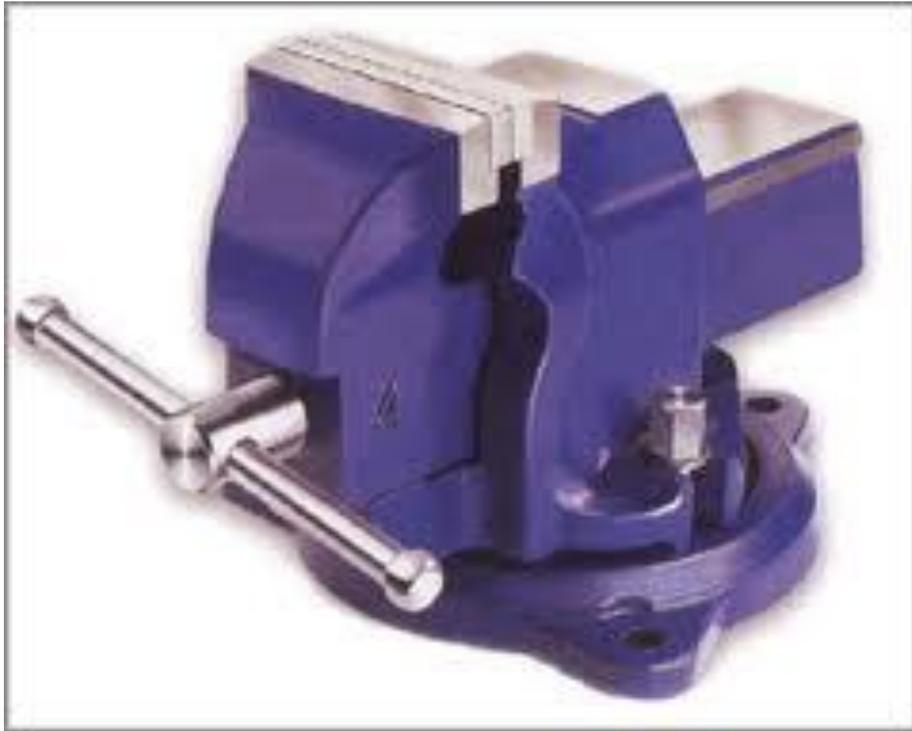
Ilustración 23 Prensa de Banco

Los puestos de trabajo que se implementaron son bastante sencillos y consisten en una pequeña superficie de trabajo, una prensa y un dispensador de teflón, lo cual es suficiente para las intervenciones de rutina que se llevan a cabo en las líneas de empaque, reduciendo significativamente los tiempos de desplazamiento entre las líneas y el puesto central de trabajo, el cual estará disponible para intervenciones mayores durante paros planeados, en la ilustración 23. Se puede ver una prensa de banco igual a las instaladas en los puestos de trabajo de cada línea,

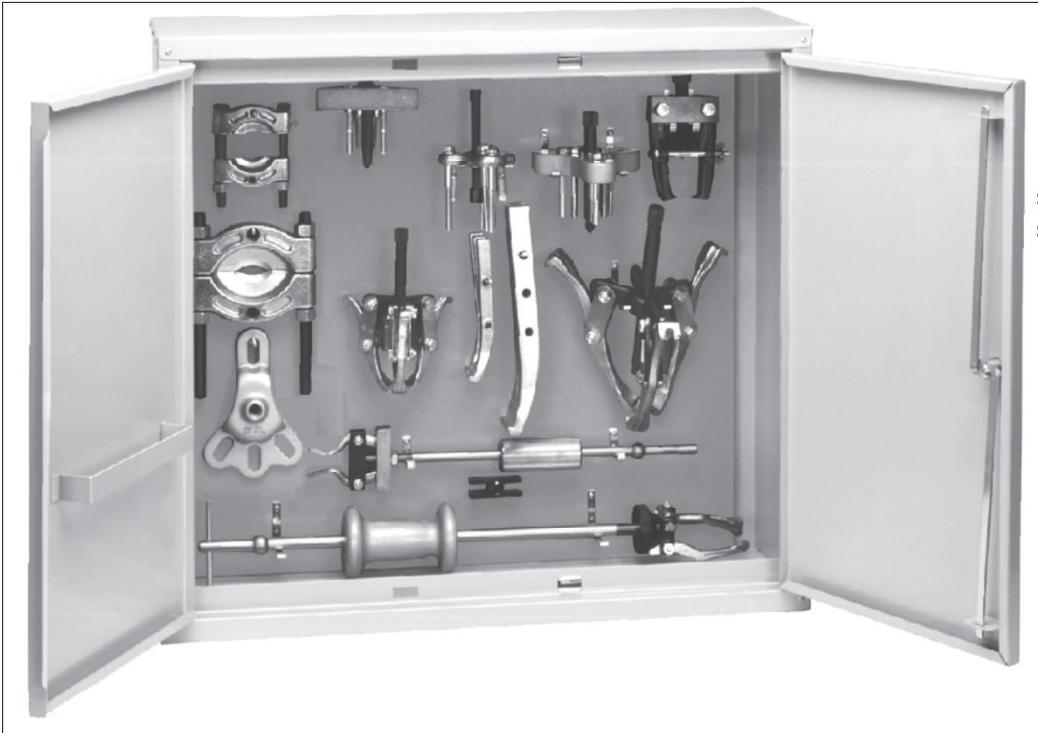
Ilustración 24 . Gabinete porta mordazas (representativo)

También se instalaron gabinetes al lado de los puestos de trabajo para ubicar las mordazas extras que se tendrían en cada línea, estos gabinetes facilitan el aprovechamiento de las mordazas extras pues permite al operario acceder rápidamente a estas sin perder tiempo buscando o desplazándose lejos del área de trabajo. En la ilustración 24 se tiene una ilustración de un gabinete similar al instalado para el almacenamiento y fácil acceso de las mordazas extra que se tendrán para cada máquina empacadora.

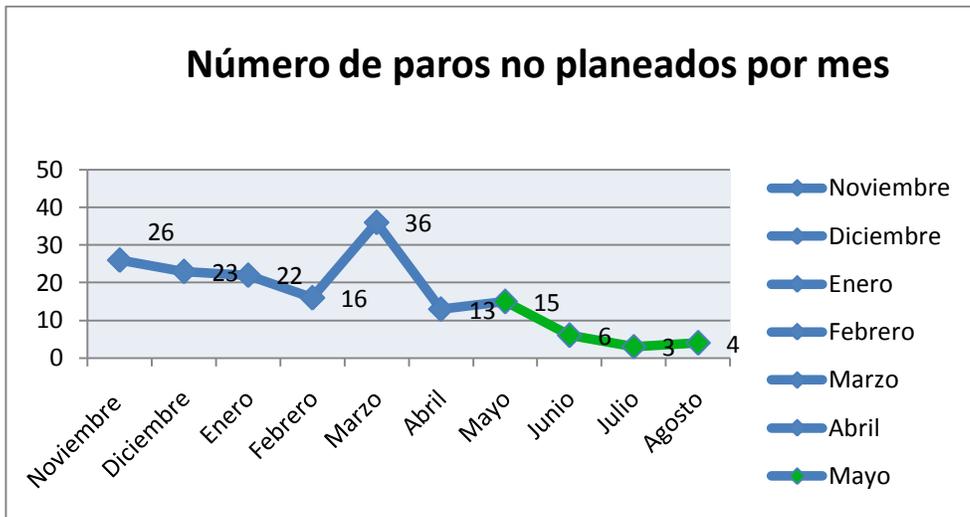
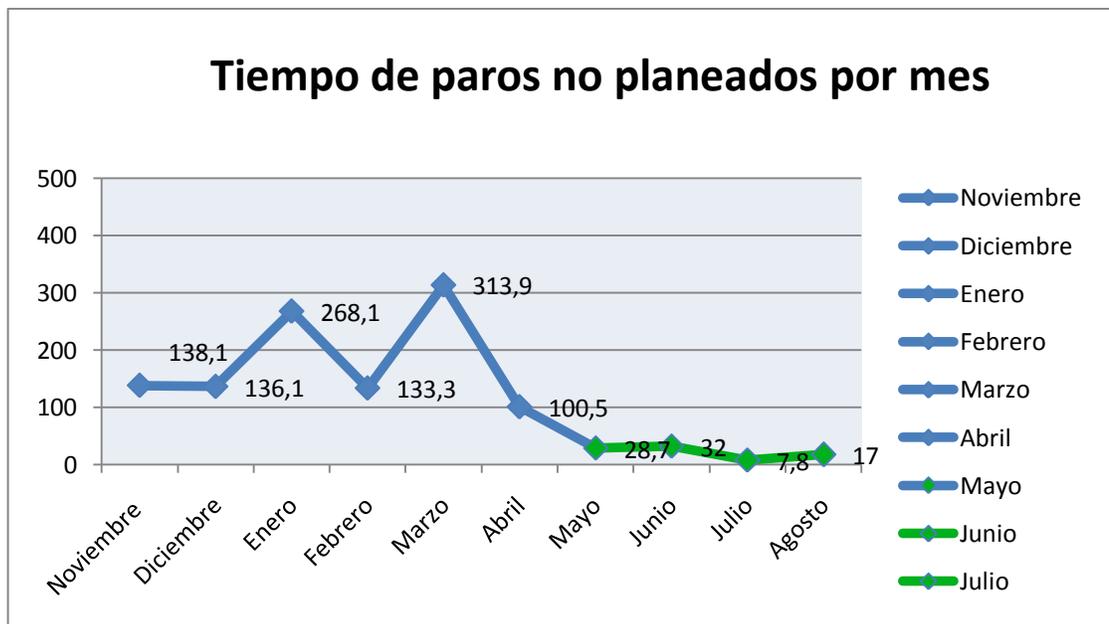
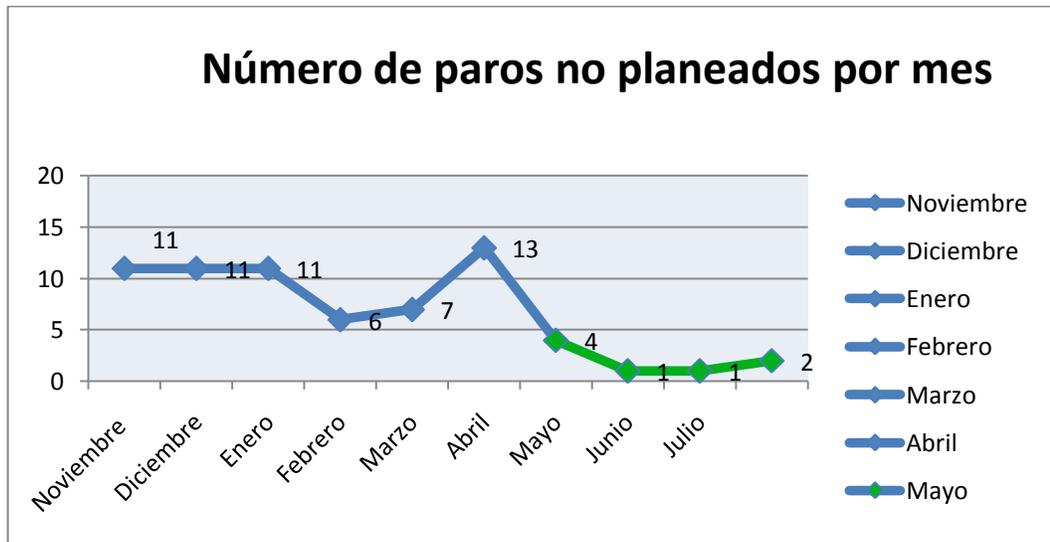
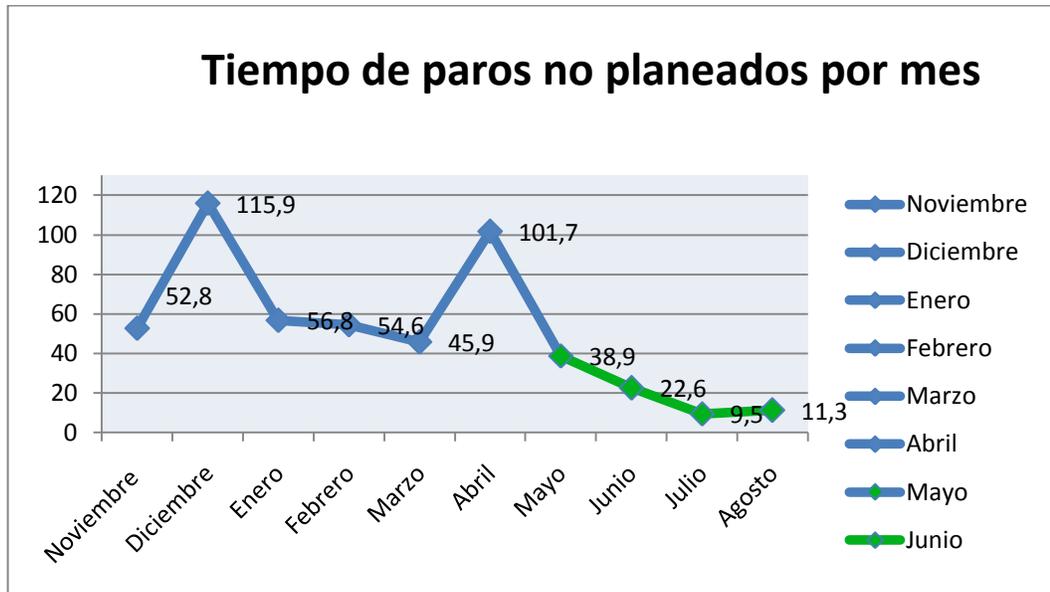
Como se puede ver en las tablas y gráficas anteriores, la mejora en los paros no planeados relacionados con los sellados es notoria y repercute directamente en la productividad de la línea, pues disminuye los tiempos no productivos, se muestra a continuación el comparativo entre el antes y después de la pérdida de productividad.

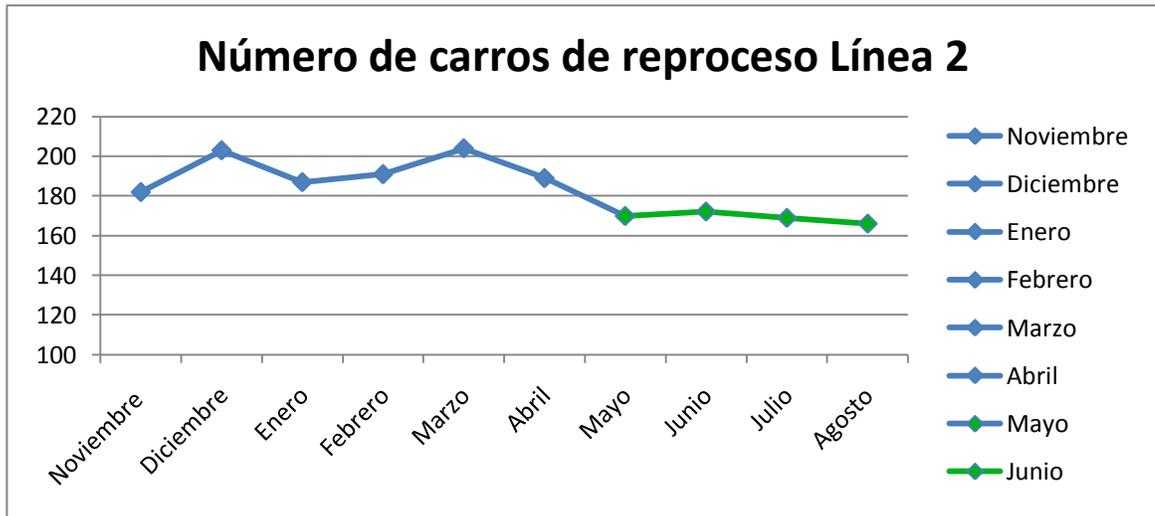
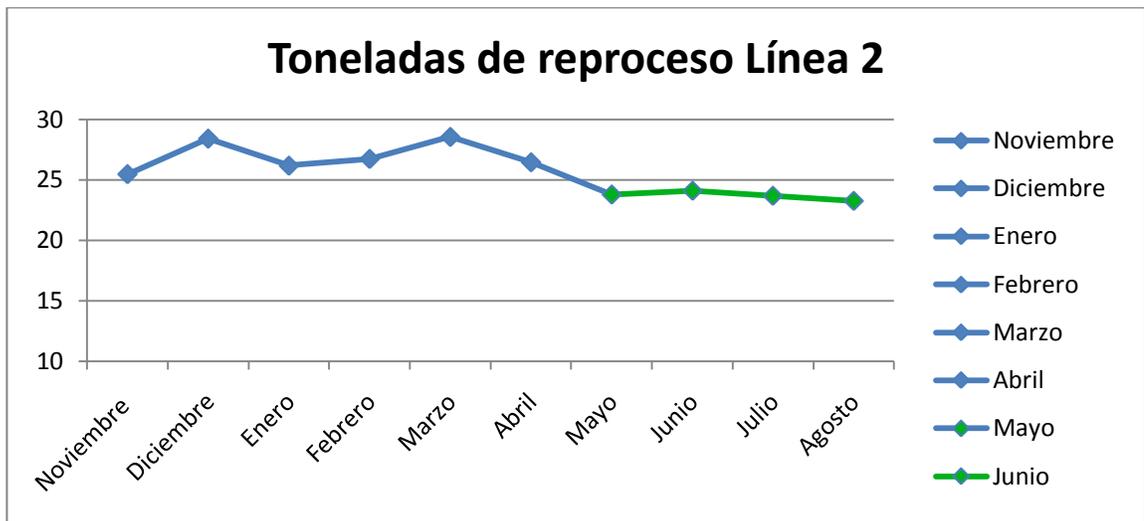
En la tabla 33 y las ilustraciones 31 y 32, se presentan los datos obtenidos del software de la compañía con respecto al reproceso en la línea 2.
