**ESTUDIO, ANÁLISIS Y PROPUESTAS DE SOLUCIONES A LA MOVILIDAD VIAL EN
ALGUNAS ZONAS DEL VALLE DE ABURRÁ**

Proyecto de grado

**UNIVERSIDAD EAFIT
ESCUELA DE INGENIERÍA
DEPARTAMENTO DE INGENIERÍA CIVIL
MEDELLÍN
2011**

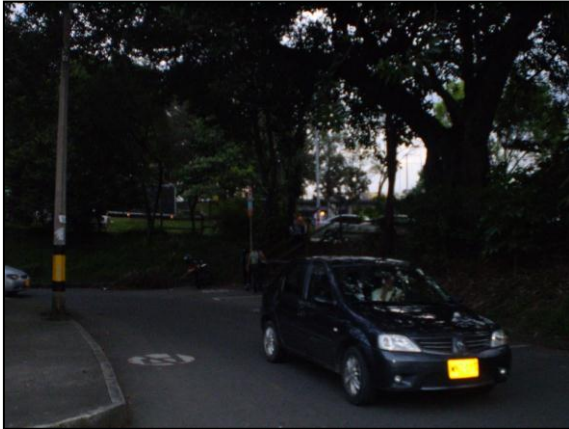
Foto 62. Ubicación del terraplén. Fuente: elaboración propia.

1.4.4.3 Alternativa de mejora. Ampliar el carril derecho de calle 11B sur, construyendo un terraplén hacia ese mismo costado, el cual concurriría con la vía Distribuidora, generando una mayor zona de transición hacia dicha vía.

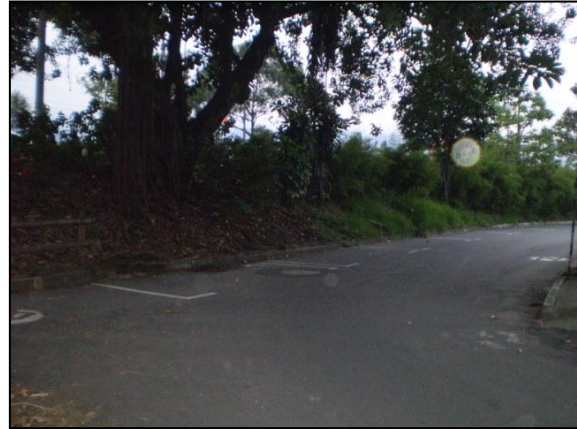
Foto 63. Ubicación del terraplén. Fuente: elaboración propia.

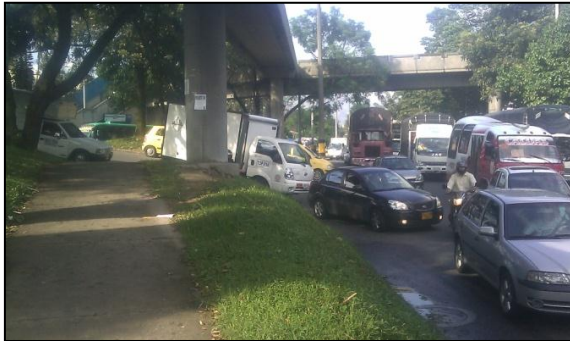
Foto 64. Oreja proveniente de la calle 12 sur. Fuente: elaboración propia.

Además ensanchar el separador que conecta la vía Distribuidora, con el acceso hacia el intercambio vial, que se encuentra cercano a la oreja, que proviene de la calle 12 sur, como se muestra en el esquema numero 27.

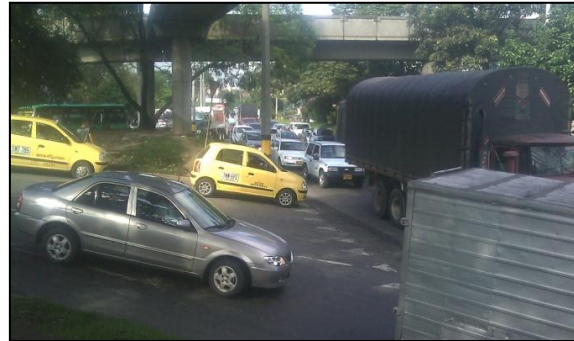
Foto 65. Oreja proveniente de la calle 12 sur. Fuente: elaboración propia.

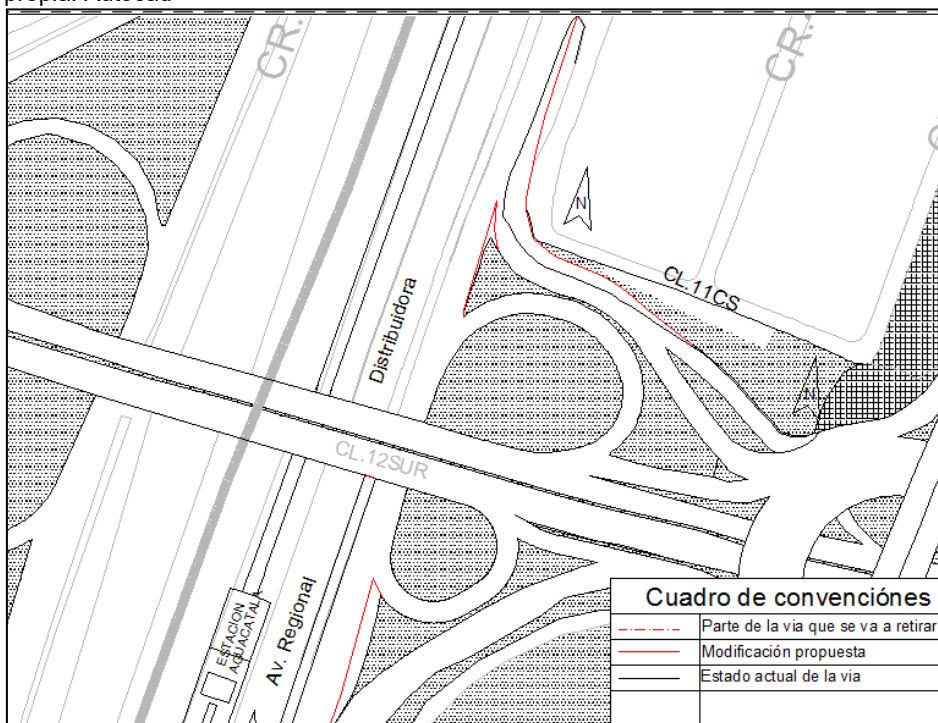
Esquema 27. Propuesta de mejora para punto 3 del Intercambio Vial La Aguacatala. Fuente: elaboración propia. Autocad

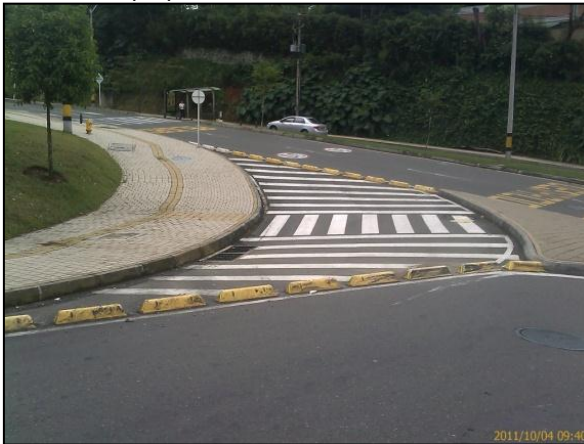
No se pueden hacer obras sin tener en cuenta los estudios de construcciones futuras, que puedan afectar la dinámica de circulación de una vía, como en el caso del Centro Comercial Santafé, donde se aprecia en la foto numero 66 un acceso vehicular (Los Balsos hacia carrera 42), el cual clausuraron, por no prever la movilidad vial a futuro. También es el caso de la Vía Las Palmas, en inmediaciones del Centro Comercial Sandiego, carrera 44A con la vía Las Palmas, donde se observa una volqueta que debe retroceder, ya que el radio de giro de la salida no se lo permite como lo muestra la foto numero 67, este acceso está mal diseñado, además de estar mal ubicado.

Foto 66. Mala planeación en los diseños. Fuente: elaboración propia.

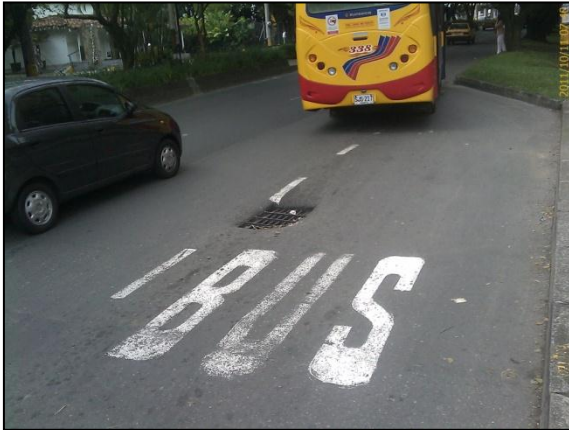
Otro caso es el de la modificación de la vía en el barrio Otraparte en Envigado, muy cerca al Mall Villa Grande, carrera 43A con calle 27 sur. Como se observa en la foto número 68, en el lugar se encuentra un sumidero. Cuando se construyó la bahía, el sumidero quedó en medio de ella, lo que genera un gran riesgo a los conductores de vehículos livianos, sobre todo a los motociclistas.

Foto 68. Sumidero mal ubicado. Fuente: elaboración propia.

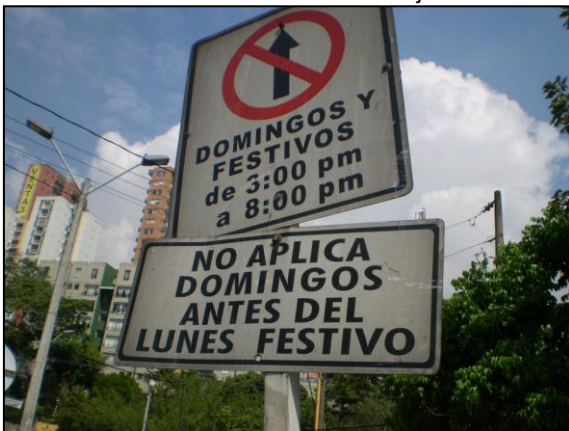
Buen diseño y previsión del flujo vehicular a futuro en las vías, para no tener que cambiar su funcionamiento con restricciones, como el caso de la calle 65 con Avenida de La 80, cerca al Almacén Éxito S.A. de Robledo (foto numero 69).

Foto 69. Modificación del sentido de flujo de los vehículos. Fuente: elaboración propia.

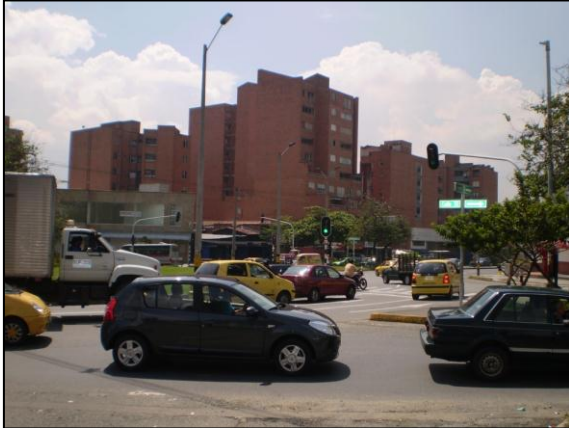
Evitar la semaforización de todas la gloritas de nuestros municipios. No podemos pretender que la movilidad vial se va a mejorar si se instalan semáforos en distancias cortas o en casi todas las glorietas, como se muestra en la foto número 70 (glorieta de la Avenida La 80 con Avenida de La 33). No se trata de restringir la movilidad, es más bien, ser innovadores con los diseños y propuestas en vez de pensar en reducir la velocidad de circulación de los vehículos.

Foto 70. Semáforos en glorieta. Fuente: elaboración propia.

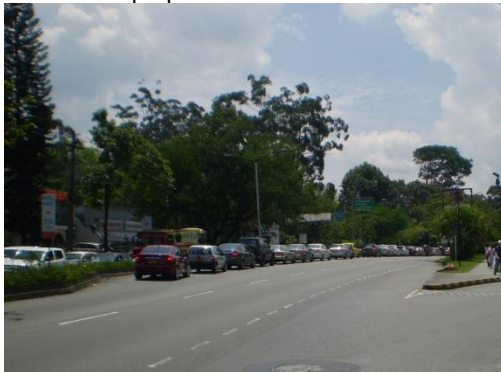
Tener en cuenta en los diseños de bahías de giro izquierdo, los tiempos de los semáforos, es decir, diseñar de acuerdo a los tiempos en los que el semáforo se encuentre en rojo o en verde, con el fin de darle dimensiones adecuadas a las bahías. Cuando los vehículos estén detenidos, se puede presentar en la bahía un represamiento vehicular, que supera a esta en toda su dimensión. Por este motivo, se recomienda en los diseños tener en cuenta los tiempos del semáforo, para permitir una mayor cantidad de vehículos en fila y construir una bahía grande o una bahía pequeña, según el movimiento del semáforo ver fotos número 71 y 72.

Foto 71. Bahía giro izquierdo. Fuente: elaboración propia. Foto 72. Bahía giro izquierdo. Fuente: elaboración propia.

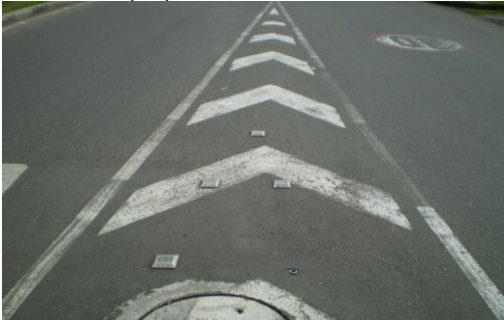
Como se observa en la foto numero 73, las pérdidas de los elementos reflectivos por parte de los vehículos o de la comunidad, en el acceso hacia la Vía Las Palmas por la carrera 44A, perjudica el funcionamiento de esta en la noche. El mal estado de las señales de tránsito por el corredor de la calle 10 entre carreras 65 y 50 es evidente (ver foto numero 74). Es necesario que se intervengan dichas señales en este corredor, debido a la importancia de esta vía.

Foto 73. Perdidas de tachas reflectivas. Fuente: elaboración propia.

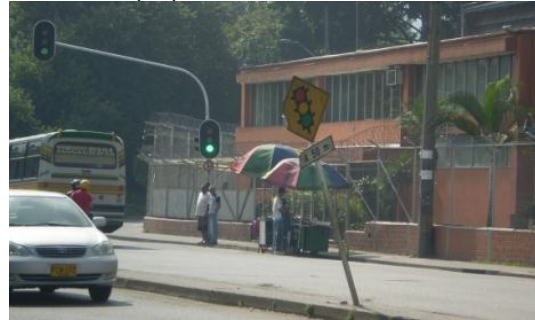
Foto 74. Mal estado de las señales. Fuente: elaboración propia.

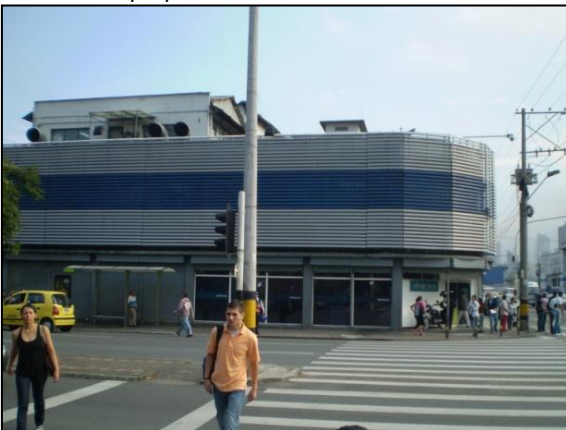
Otro tema importante es la protección al peatón, se deben instalar en mayor número los semáforos peatonales, que indican a los peatones cuando pueden cruzar. No solo basta con señalar la zebra peatonal, en este caso, como en la Avenida de La 33 con la carrera 46, los peatones tienen que cruzar la vía prediciendo en qué momento se pondrá el semáforo en verde, como se observa en las fotografías número 75 y 76.

Foto 75. Falta semáforo peatonal. Fuente: elaboración propia.

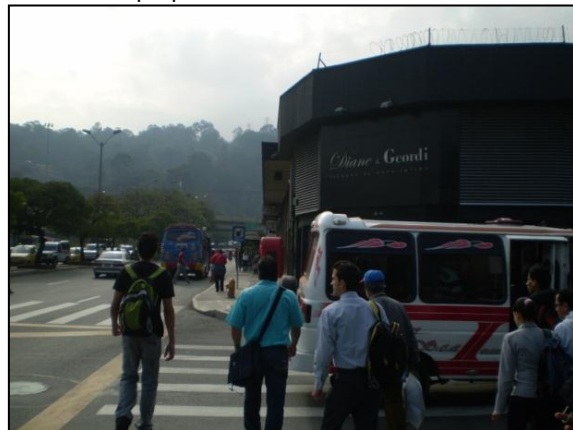
Foto 76. Falta semáforo peatonal. Fuente: elaboración propia.

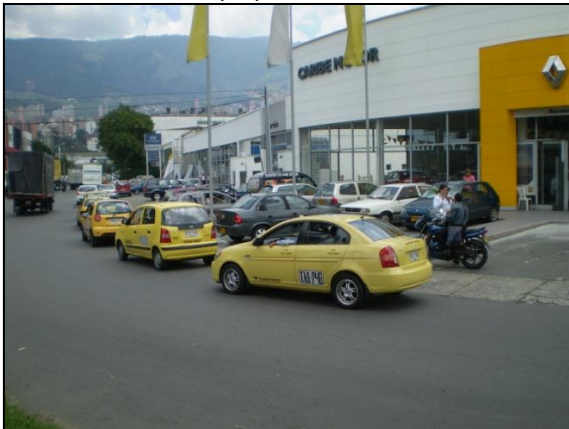
Se debe hacer un estudio por parte de las autoridades para disponer de acopios de taxis en lugares donde sean apropiados. Como observamos en las fotografías numero 77 y 78, se ve claramente como los taxis ocupan parte de la vía de la carrera 52 con calle 14, en todo el ingreso al concesionario de Caribe Motor, obstaculizando el ingreso o parqueo de los vehículos. Este es solo uno de los casos que se ven a diario en El Valle de Aburrá, otros son: Centro Comercial Monterrey, Centro Comercial Unicentro, estaciones del metro, entre otros.

Foto 77. Acopio de taxis en zona no adecuada.
Fuente: elaboración propia.

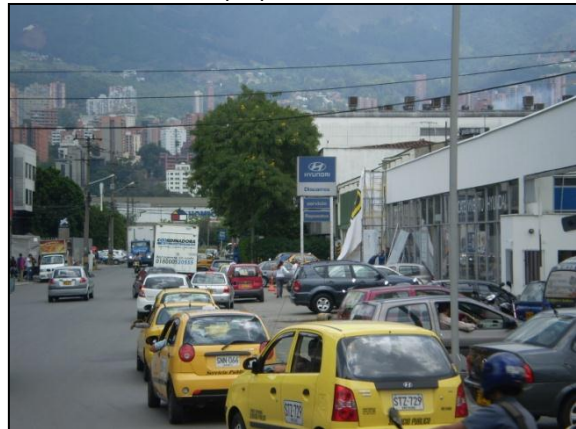
Foto 78. Acopio de taxis en zona no adecuada.
Fuente: elaboración propia.

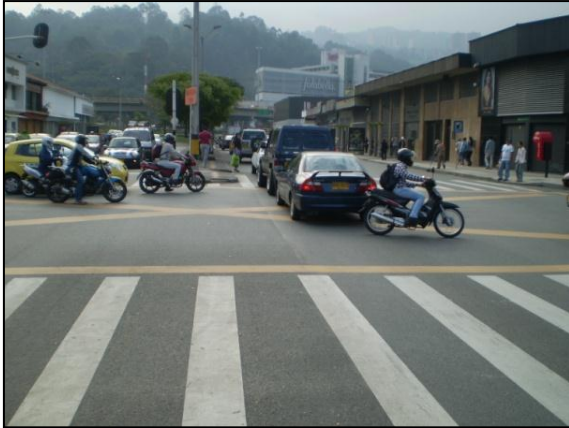
Concientizar a los conductores, carro, motos, busetas, etc. Incluso al peatón, para que respeten las normas de tránsito, sus señalizaciones, restricciones etc. Este caso es muy común en nuestras vías, donde los vehículos obstruyen las intersecciones como se ve en la foto número 79 (Avenida La 33 con carrera 46). Otro ejemplo (ver foto numero 80), donde la señal indica que solo hay continuidad hacia la Vía Las Palmas, y los vehículos hacen el giro a la izquierda para ingresar a la glorieta.

Foto 79. Obstrucción de intersección. Fuente: elaboración propia.

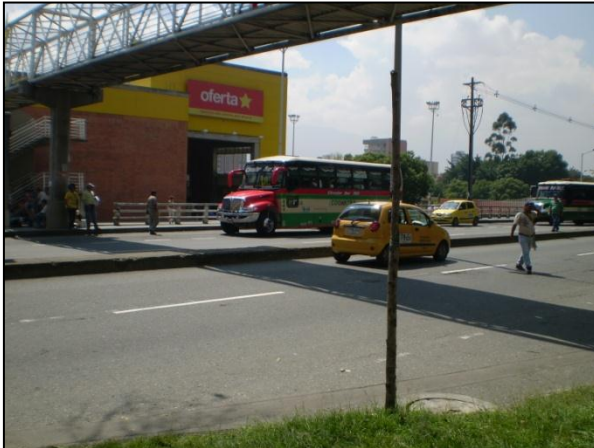
Una de las causas de mayor mortalidad en las vías de nuestra ciudad es la irresponsabilidad de los peatones. Es muy frecuente que la gente no utilice los puentes peatonales, aunque los encuentren a pocos metros de distancia, como se muestra en las fotos numero 81 y 82 (Puente peatonal Almacén Éxito de Laureles). Esto es muy riesgoso ya que están en la trayectoria de los vehículos; pero también para los vehículos por que estos por evitar al peatón, tienen que hacer maniobras que ponen en peligro a los demás conductores.

Foto 81. Peadones que no utilizan el puente. Fuente: elaboración propia.

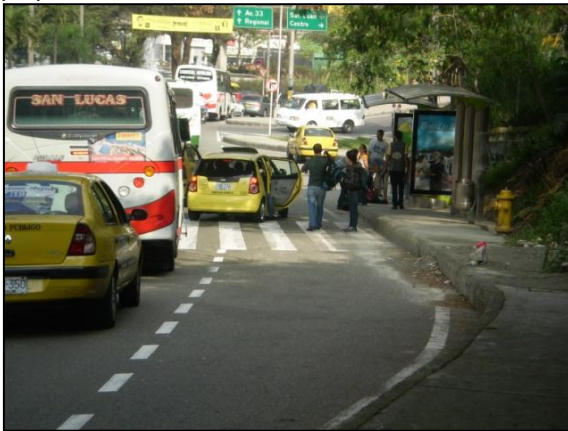
Uno de los problemas más comunes que hacen que se vea afectada la movilidad vial, son las paradas en sitios restringidos, prohibidos y en andenes como se aprecia en la foto número 87, o que aun contando con el lugar para estacionarse adecuadamente como en las fotos numero 84 y 85, no lo hacen. Por otra parte, se debe revisar el diseño de bahías o lugares destinados para el estacionamiento, los cuales tienen un ancho inferior al de los vehículos y estos no caben en dichos lugares.

Foto 84. Mal uso de las bahías. Fuente: elaboración propia.

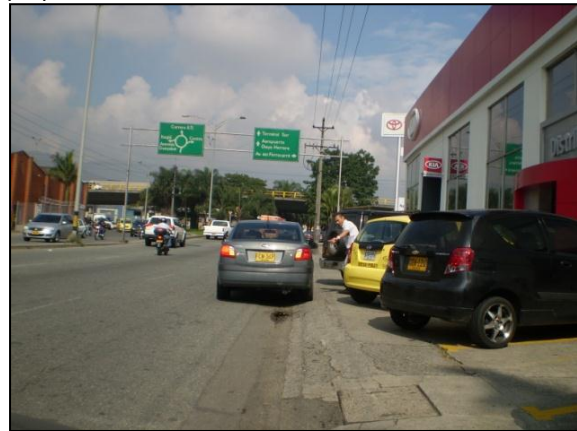
Foto 85. Parqueo en vía. Fuente: elaboración propia.

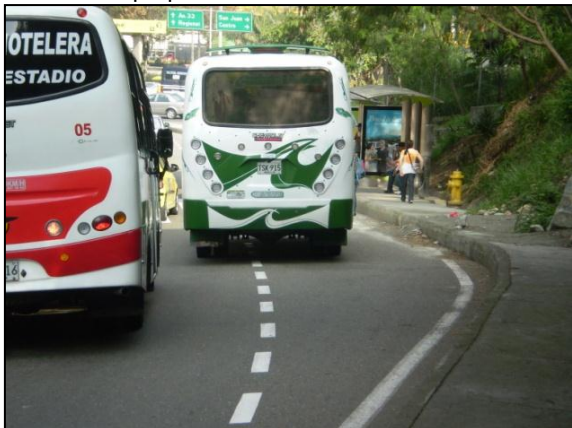
Foto 86. Mal uso de las bahías. Fuente: elaboración propia.
