Edificio Bloque 2. "Salle de Campo Amor"

Dirección Carrera 65 B # 4-49

Año de Construcción 1963

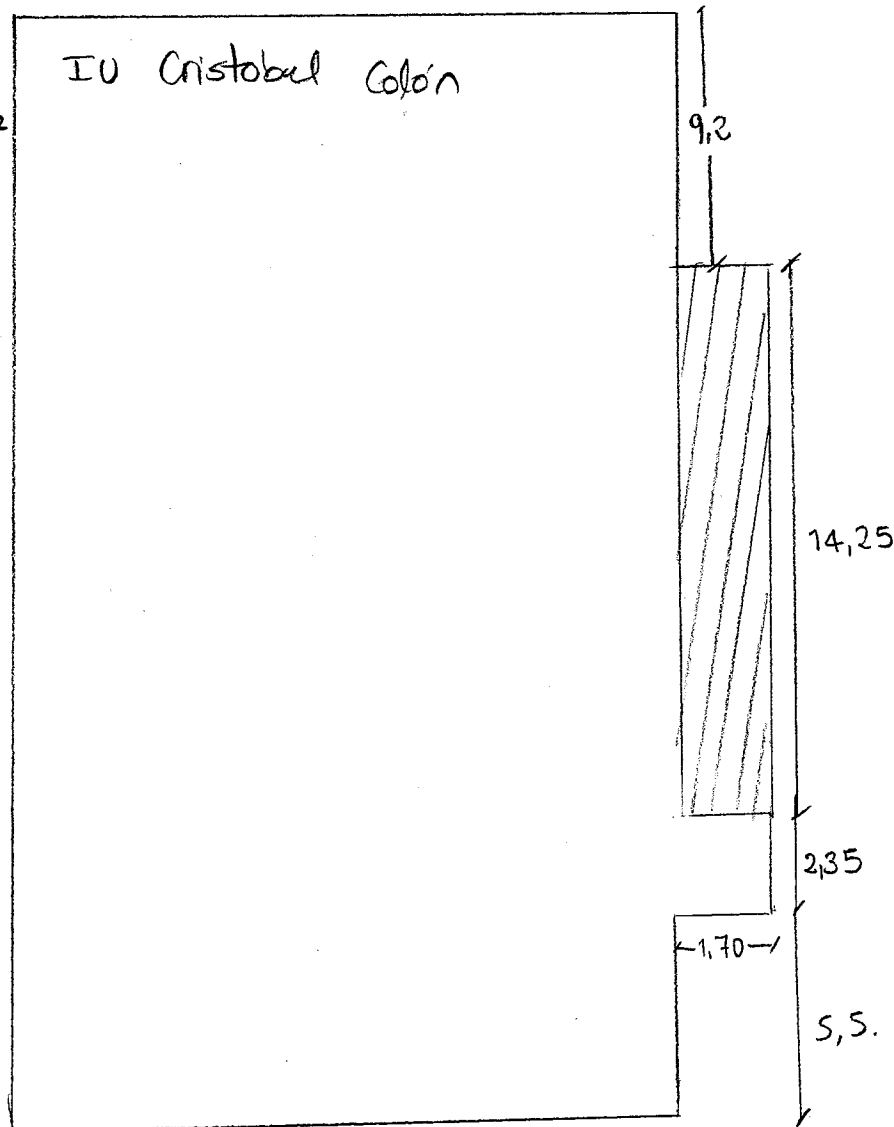
*Escaleras con fisuras y Agrietamientos*

Las Escaleras en curucol presentan un grado alto de inestabilidad estructural muy flexible y presenta agrietamiento y eflorescencias. El concreto ha fallado - posible problema y peligro.
