# PROYECTO DE GRADO

**DINÁMICA, MORFOLOGÍA E IMPACTOS DE LAS OBRAS DE INGENIERÍA EN  
EL CAUCE DE LA QUEBRADA LA IGUANÁ DE LA CIUDAD DE MEDELLÍN.**

Trabajo de grado presentado como requisito parcial para optar al título de  
geólogos

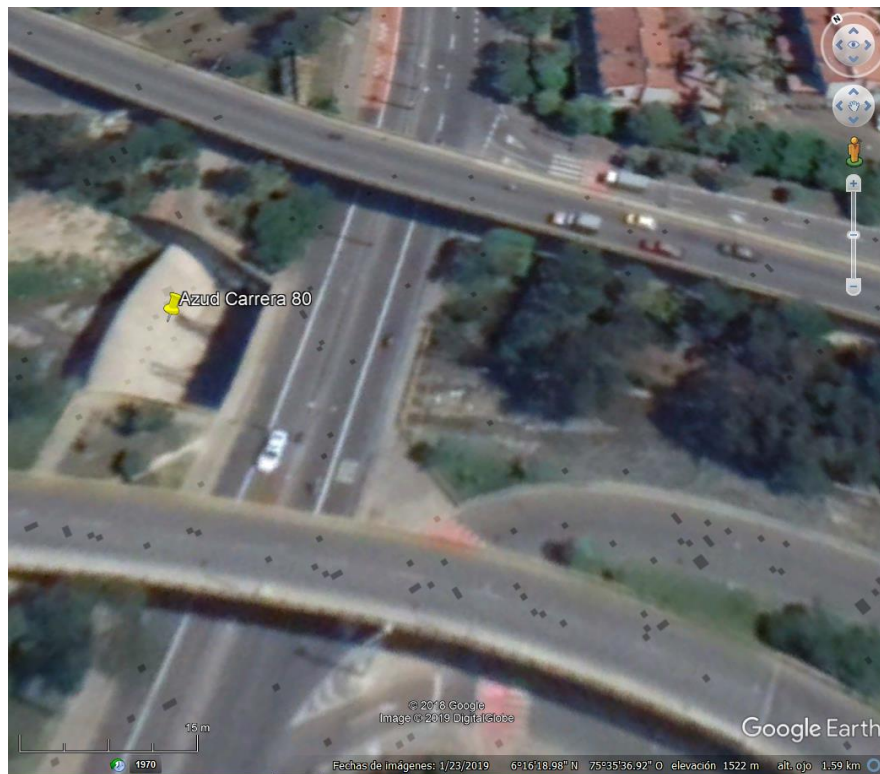
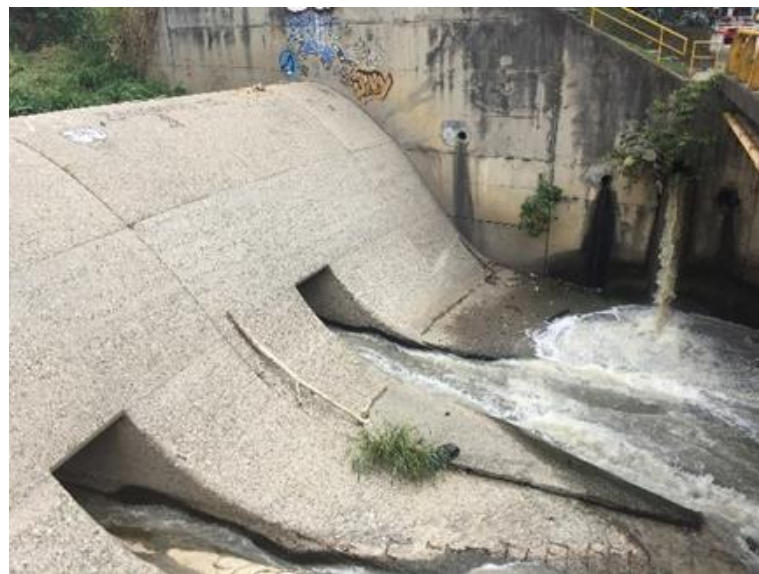
*Figura 14. Azud Carrera 80*

- Estructura hidráulica en la carrera 80 (Ig.001 – Ig.002). Comprende un azud cuya finalidad es represar un poco las aguas, quitarle energía y sedimentar las arenas para evitar grandes avenidas aguas abajo. Ver figura 14.

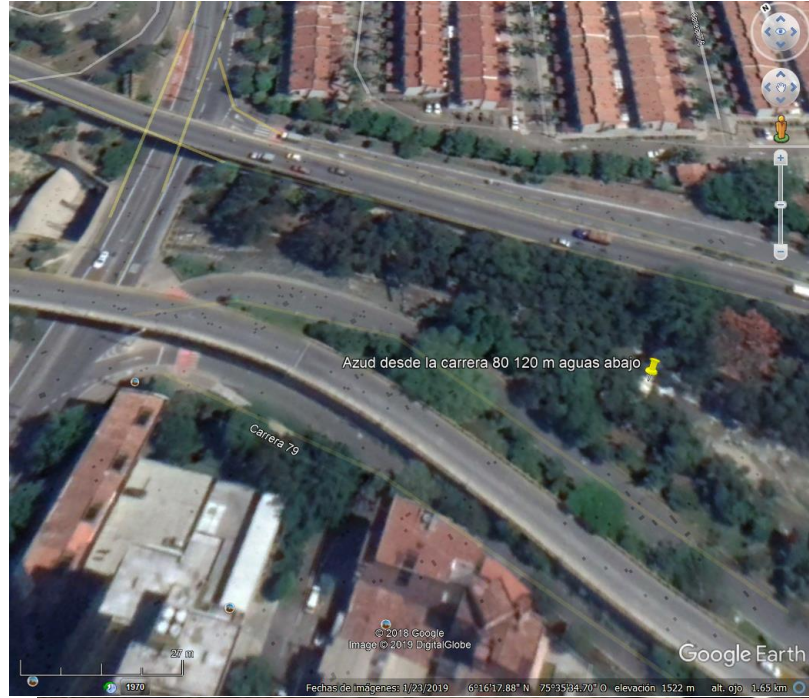
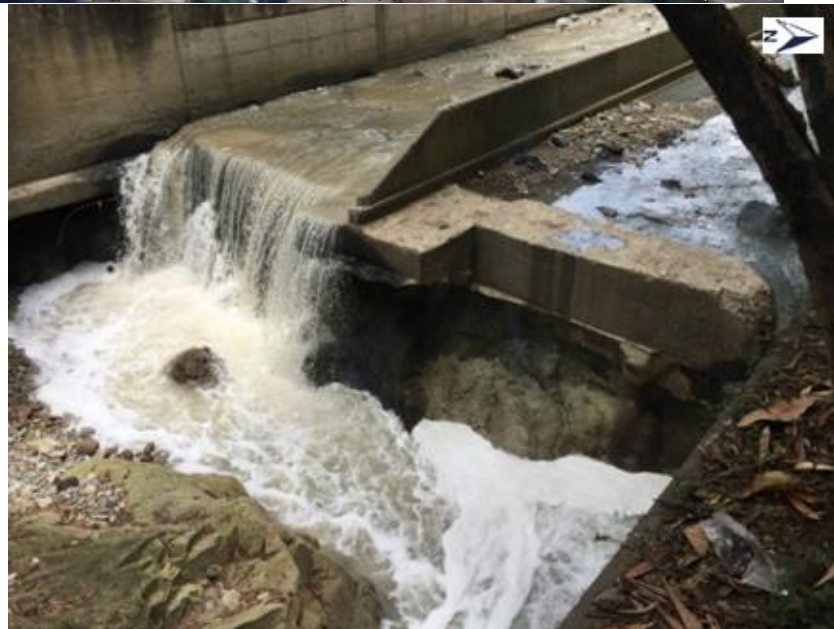
Figura 15. Azud a 120 metros de la carrera 80

- Pozo de aquietamiento provisional aguas abajo del azud, para disipación de la energía del agua, con miras a evitar socavaciones laterales y desconfinamiento de taludes. Ver figura 15.

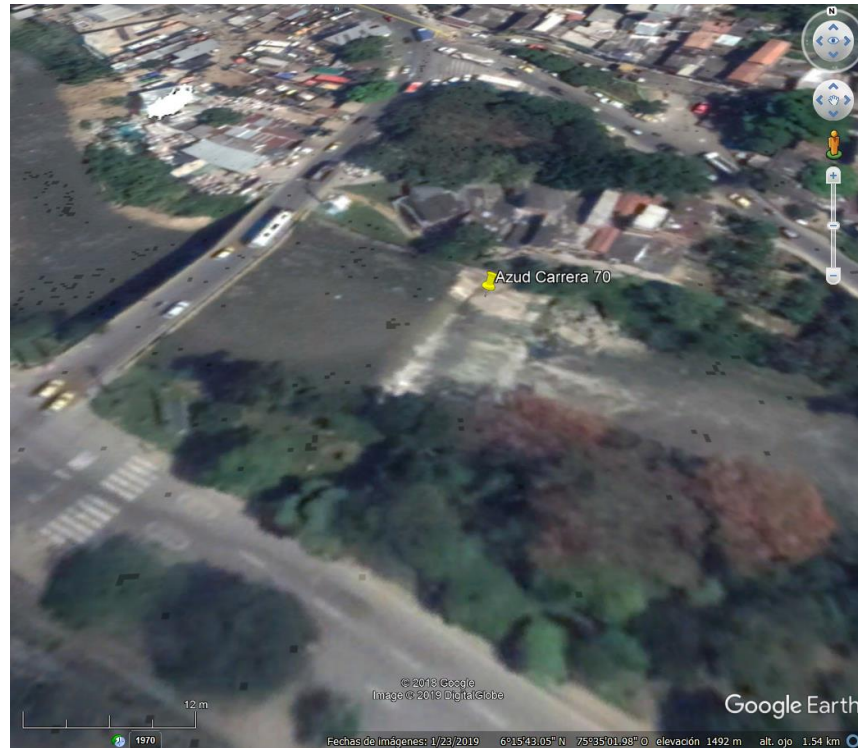
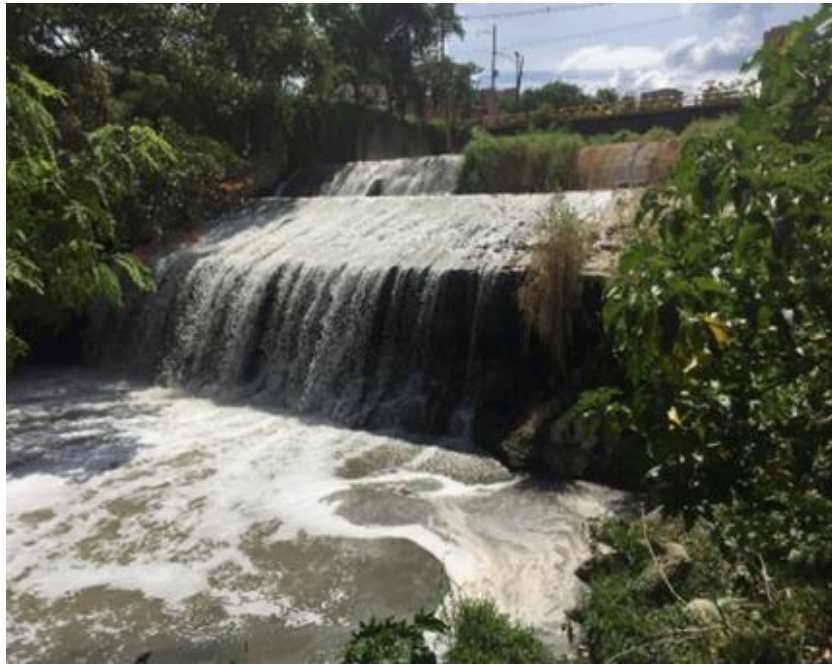
Figura 16. Azud Carrera 70

- Aguas abajo del cruce de la quebrada con la Cra 70 (Ig.003), se encuentra un azud de 5 m de altura aproximadamente donde el ancho del cauce es de unos 40 m. Su función es similar al descrito para la Cra 80. Ver figura 16.

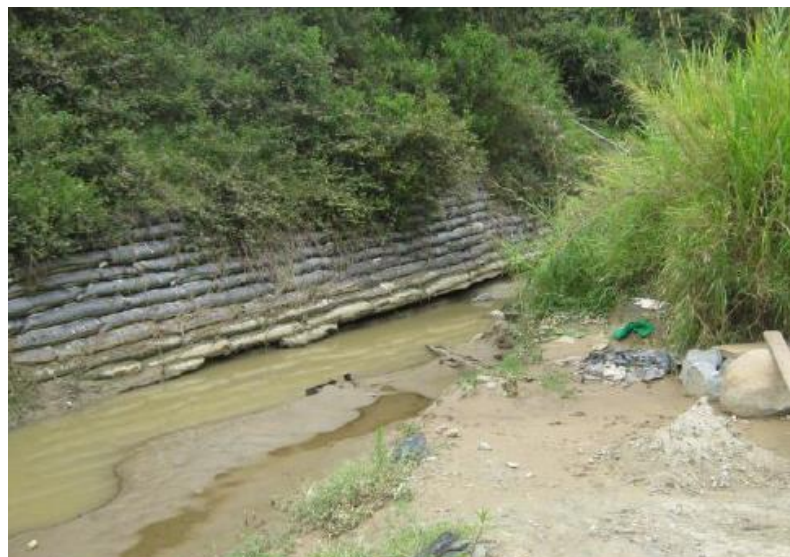
*Figura 18. Protecciones de orillas con bolsacretos.*

- Protecciones con bolsacretos (Ig.004), correspondientes a sacos de suelo – cemento, o concreto de pobres características para evitar socavación lateral. Se han instalado en tramos muy cortos en varias partes de la quebrada, como lo muestra la figura 18.

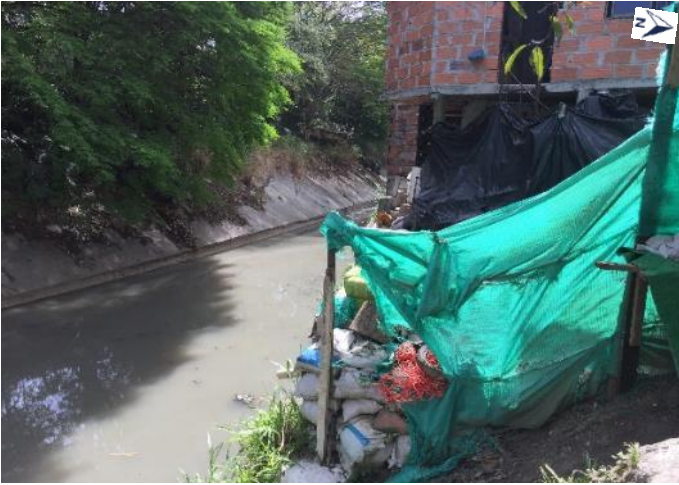
Figura 22 Caracterización socio ambiental

Los asentamientos también tienen usos de suelo diferentes al de vivienda, como son talleres, acopio de basuras, lavaderos, entre otros. Como se muestra en las figuras 22,23 y 24.

El deterioro se refleja en el manejo de residuos sólidos, los cuales son arrojados a la quebrada sin ningún control, ocasionando taponamientos e inundaciones en los sectores residenciales y comerciales aledaños. También, estos pobladores han tomado medidas de protección para las crecientes de la quebrada como gaviones artesanales y acumulación de escombros en los taludes de las márgenes de la quebrada, para tener una especie de “protección” de deslizamientos e inundaciones.

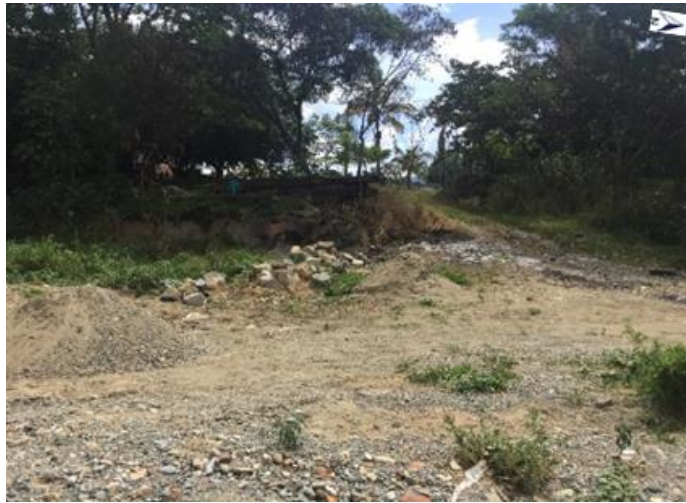
*Figura 32. Formación de barras (extracción para material de construcción)*

diferentes tamaños desde arenas hasta bloques y cuentan con una medida aproximadamente 5 m de ancho por 9 m de largo. Los materiales son arrastrados desde las partes altas de la quebrada en época de lluvias (abril-mayo y octubre - noviembre) ya que la energía y el caudal aumentan de manera notoria arrastrando los sedimentos hasta depositarlos, de donde se extraen como material de construcción, como lo muestran las figuras 29,30 y 31.

la formación de una barra depositacional, que a su vez hace que del otro lado erosione, lo que ha causado que se vea afectado el talud. Ver figura 32.

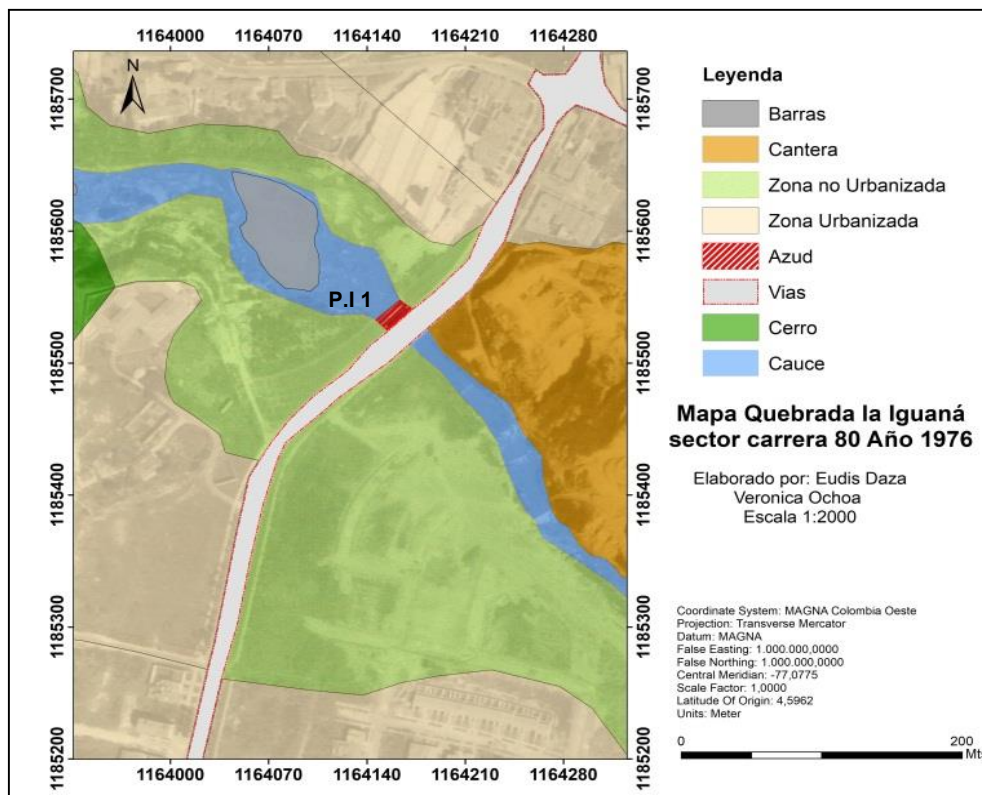
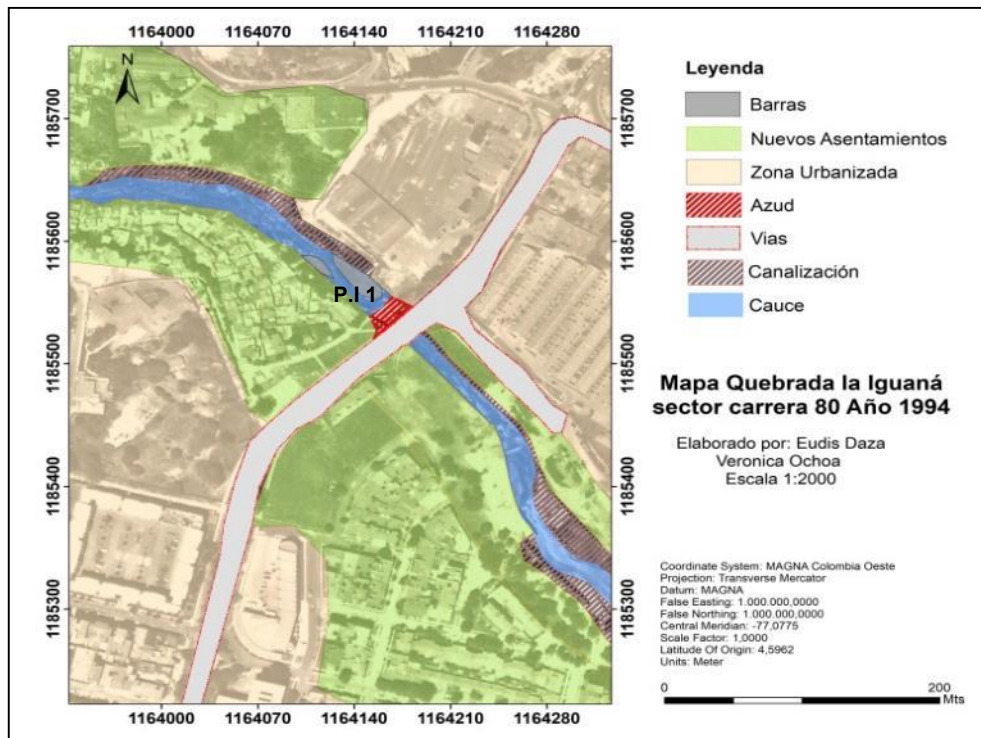
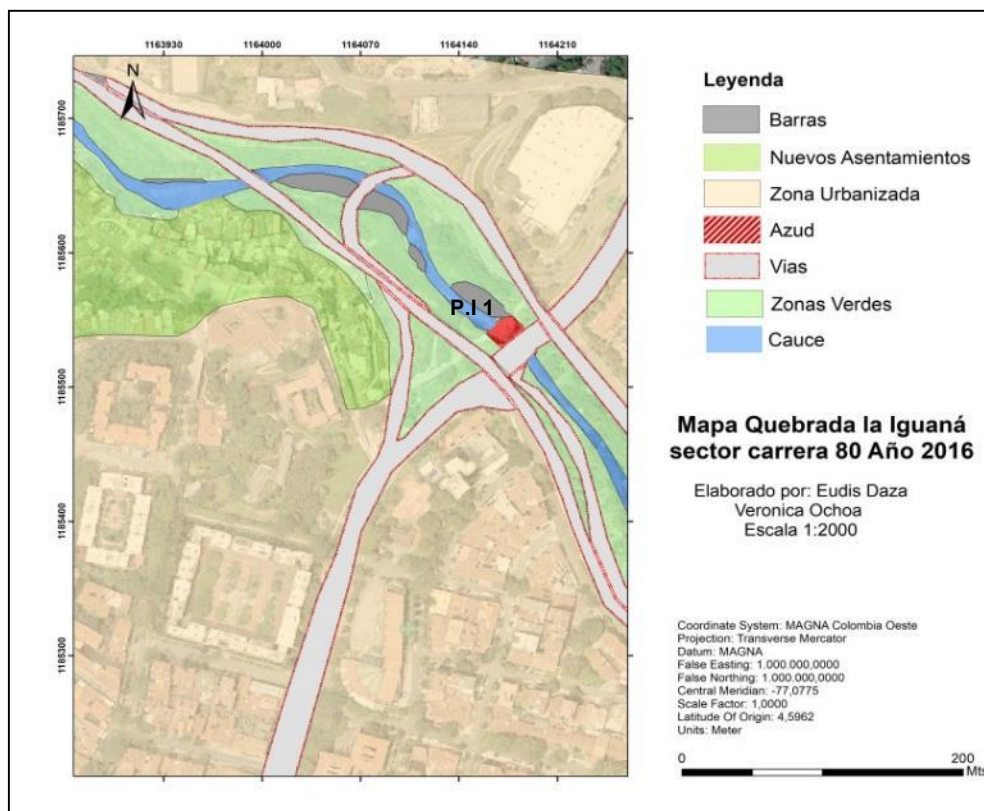
Figura 35. Comparación de fotografías aéreas

En el siguiente grupo de figuras se puede observar que a medida que pasan los años hay más asentamientos urbanos en las zonas aledañas a la quebrada, también se puede ver que el caudal era más ancho en el año 1976 y sus barras eran de gran tamaño, en el año 2016 se redujo el ancho del caudal y sus barras son más pequeñas que en el año 1976. En la parte donde se encontraba la cantera de 1976, en la actualidad se encuentra urbanizada y no hay casi zonas verdes. Ver figura 34 y

Se observa un talud con poca vegetación, agrietado y con una socavación en la margen derecha de la quebrada, con una pendiente de 32 grados y una altura de unos 5 m; está compuesto por material de relleno como arenas y gravas de clastos sub redondeados.

Al parecer el efecto de la socavación lateral y las infiltraciones en grietas inicialmente formadas, provocaron un movimiento en masa que desplazo el terreno 1,8 m, dejando este con grandes afectaciones y riesgo para la población como se muestra en las siguientes fotografías tomadas en campo.

Las Figuras 35, 36,37 hacen referencia al talud encuentra localizado en el margen derecho del cauce y a 4,5 metros del azud de la carrera 80.

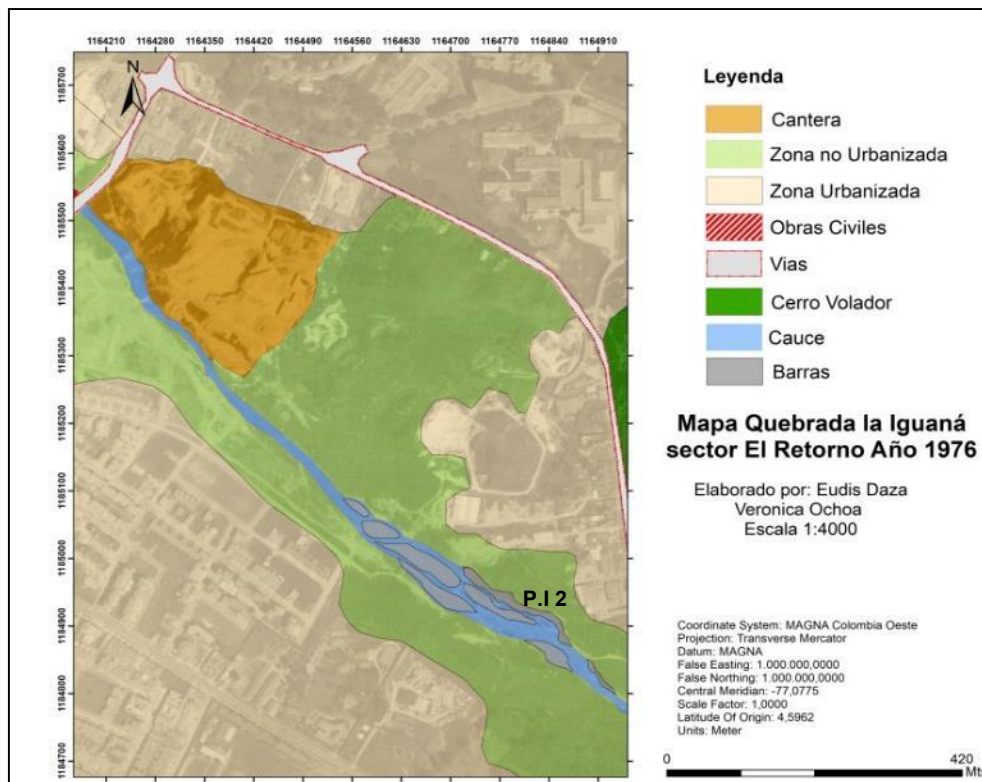
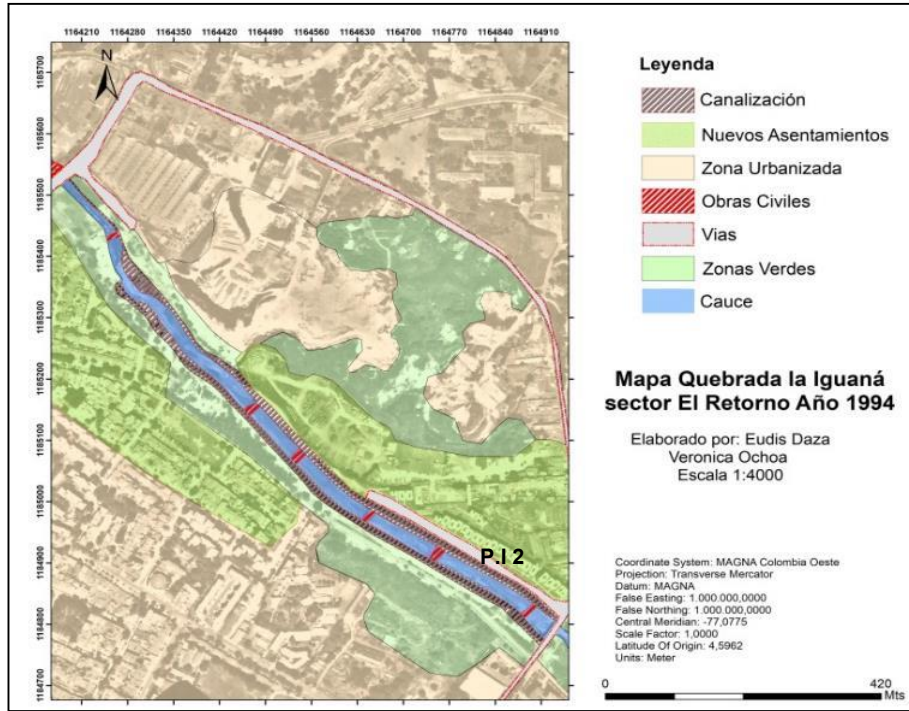
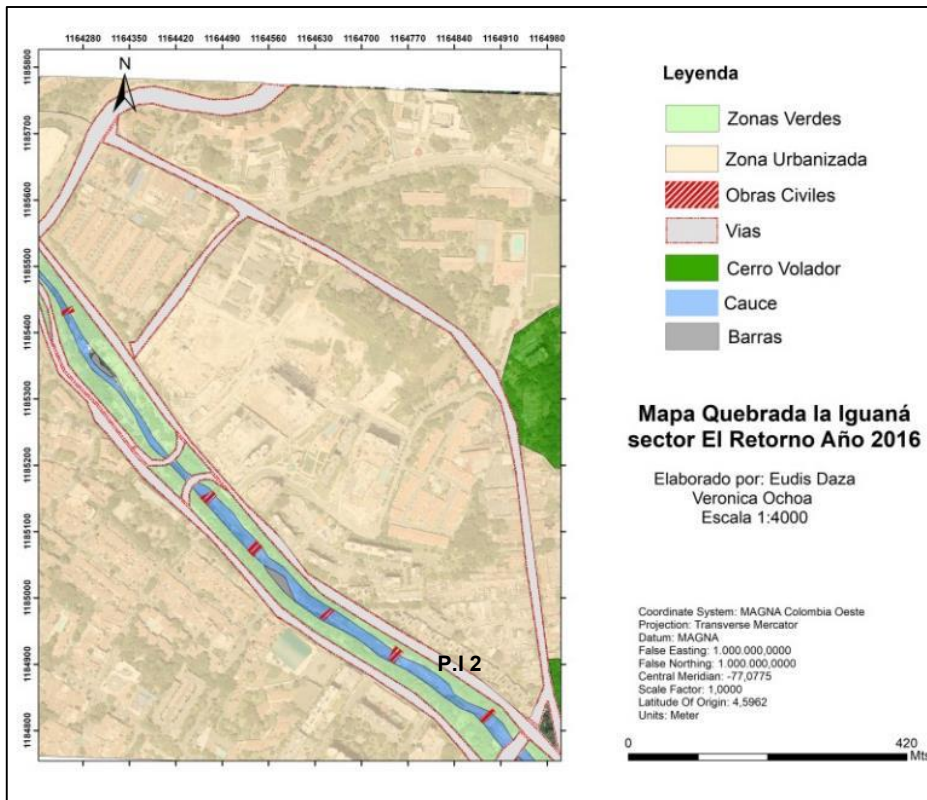
Figura 39. Comparación de fotografías aéreas

En el año 1976 se puede ver que en su gran mayoría de los alrededores de la quebrada no hay urbanismo, pero hay grandes barras y con una cantera de gran tamaño. En el año 1994 se puede observar que ya se crearon obras hidráulicas para la reducción de la energía de la quebrada aguas debajo de la carrera 80 y un crecimiento urbano. En el año 2016 toda la zona aledaña de la quebrada se encuentra urbanizada y con nuevos puentes y retornos que pasan por encima de esta. Ver figura 35.

Cerca del puente de la carrera 70 se encuentra las obras de contención no convencionales (costales rellenos de arena) utilizadas por los habitantes para estabilizar una antigua terraza donde está ubicado un montallantas y un parqueadero en la parte superior, además se observa poca vegetación y alta pendiente.

La figura 39. Localizada en el margen izquierda de la quebrada, talud colapsado utilizado para parqueaderos a 43 metros del puente de la carrera 70

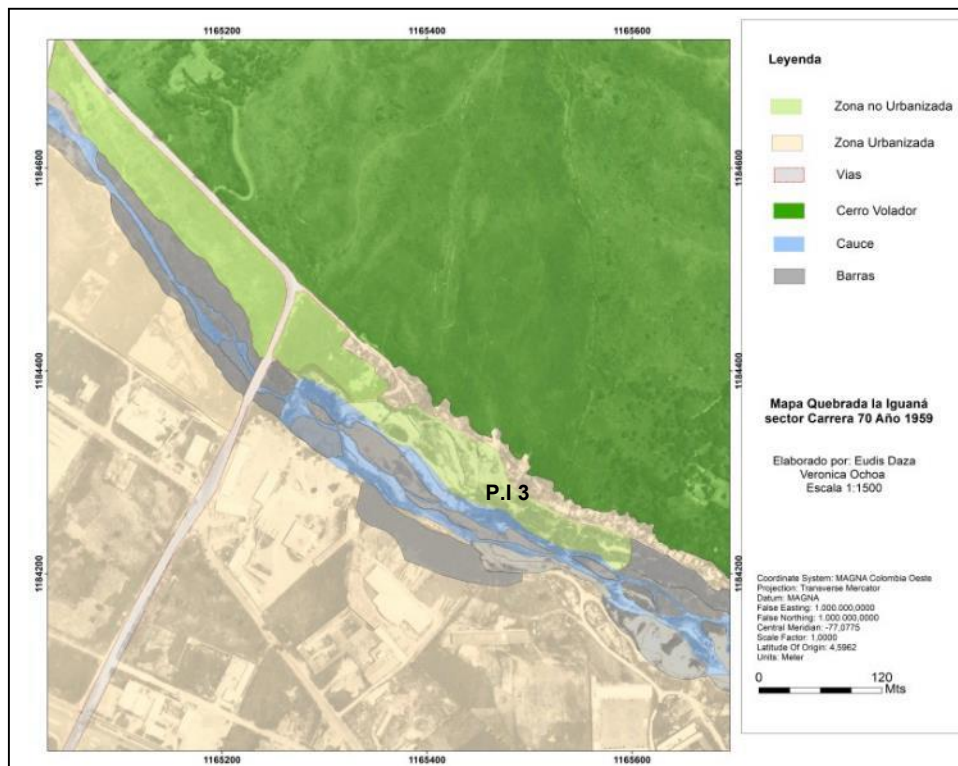
Figura 41 Comparación de fotografías aéreas

En el año 1959 se resalta que la quebrada no había sido intervenida para la rectificación del cauce, la llanura de inundación es amplia y hay pocos asentamientos

humanos; el ancho del cauce en este sector era de aproximadamente 80-90 m y una llanura aluvial amplia donde se observa grandes depósitos de materiales aluviales. En el año 1976 se consolida la invasión del barrio la Iguaná, y el cauce ya canalizado en ciertos sectores es de aproximadamente 15 m, reducción elimina gran parte de la llanura aluvial solo quedando reflejadas las terrazas. El crecimiento poblacional en el 2016 ya genera algunos riesgos en las laderas en la parte donde no está canalizada la quebrada. Ver figura 36

Las Figuras 41, 42 ubicadas en la margen izquierda del cauce a un lado de la obra de control hidráulico sobre la carrera 70 se observan un proceso de socavación.

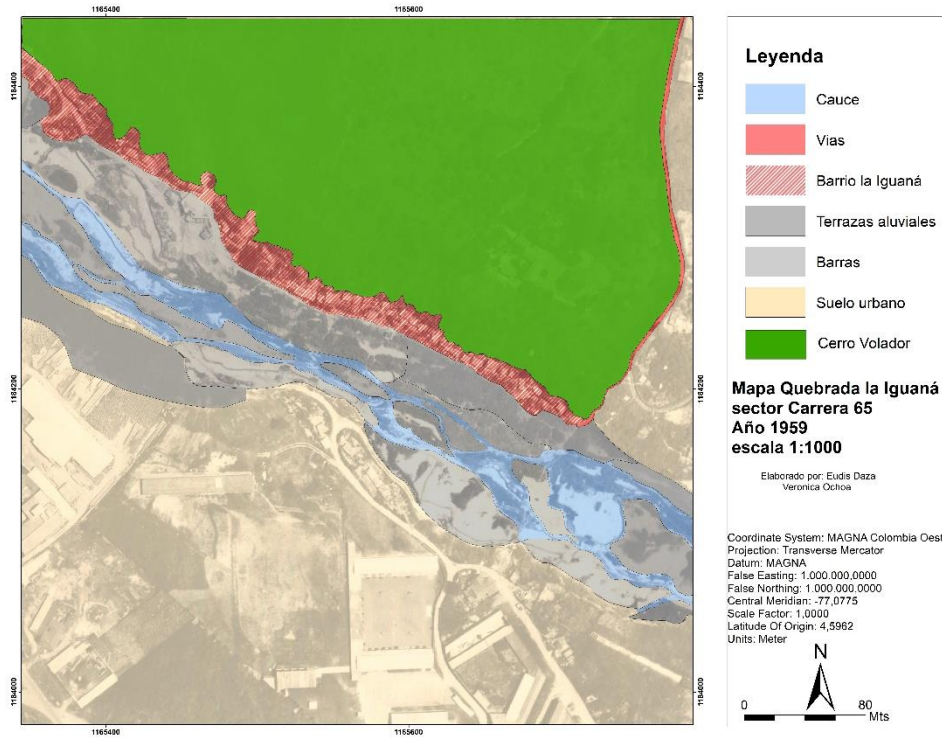
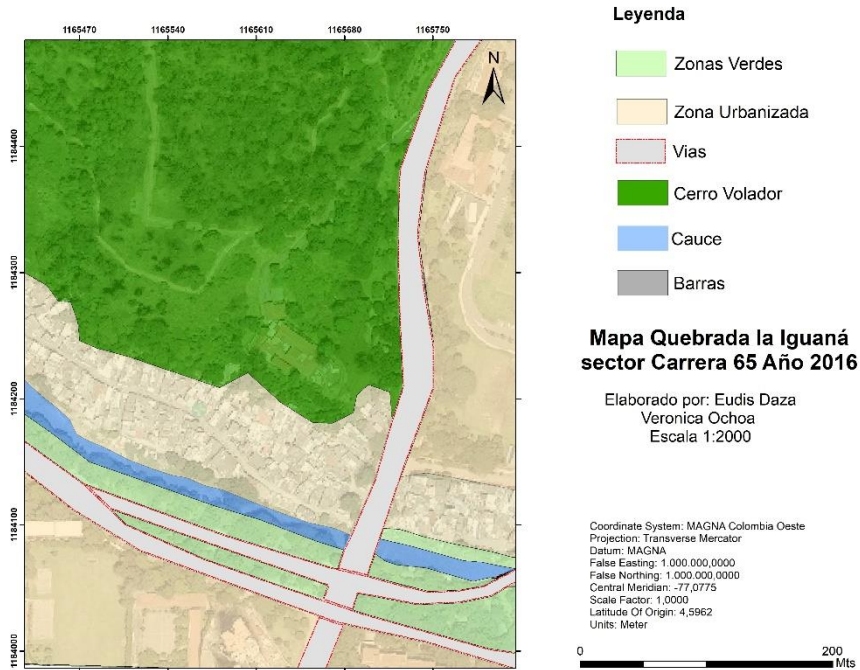
El análisis de las fotografías aéreas de 1959, nos reflejan en la parte baja, muy cerca de la desembocadura en el río Medellín, la formación de barras de gran magnitud, que responden a un proceso de agradación de sedimentos, haciendo que el cauce en este punto tenga una forma un poco anastomosada; se evidencia la poca urbanización en la llanura aluvial y poca o nulas obras viales. Ya en el año 2016 el cauce es reducido aproximadamente un 80% por su canalización, generando planicies que han sido pobladas por construcciones, eliminando así toda zona verde existente. Ver figura 37.

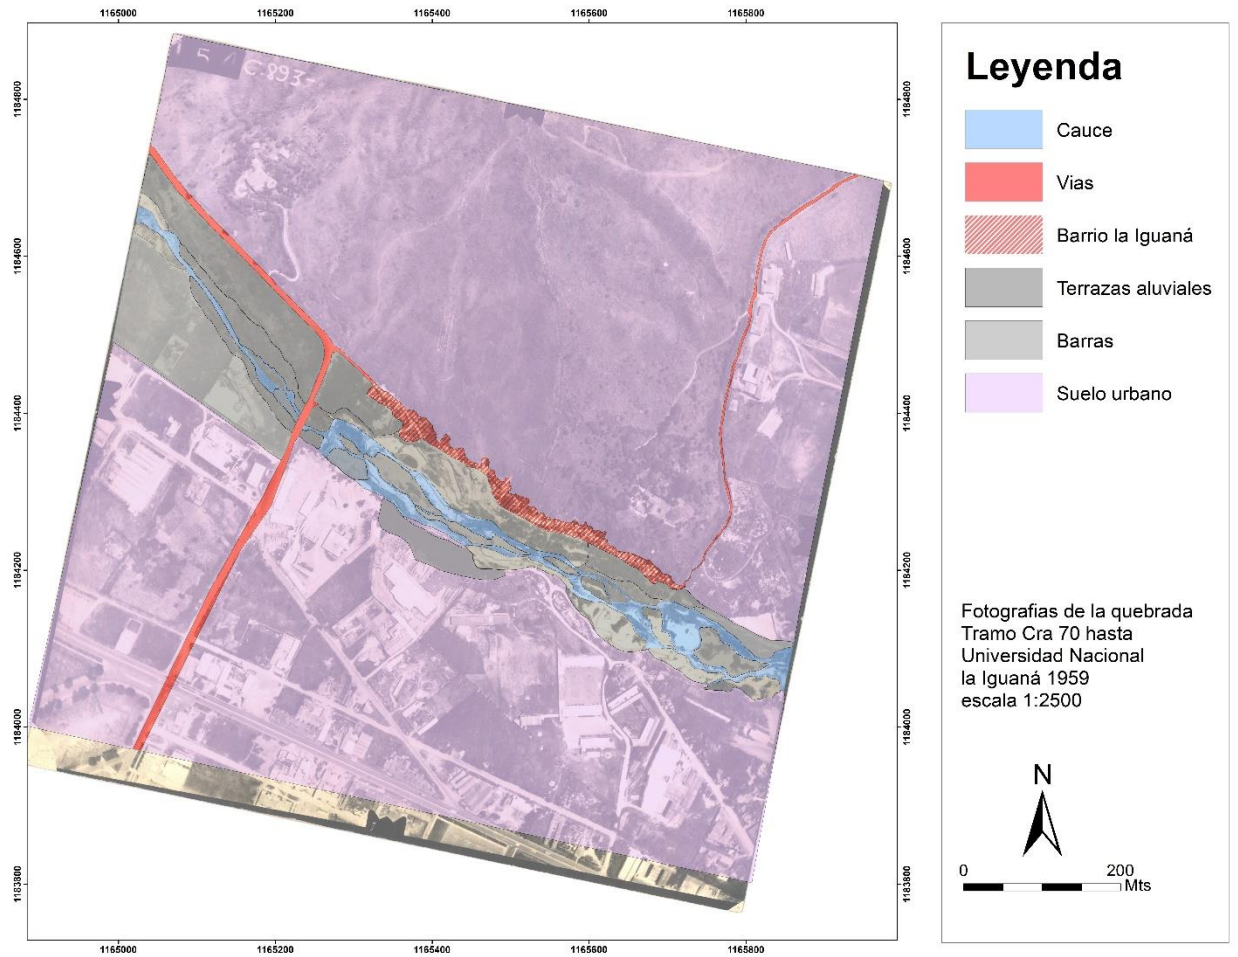
Figura 46. Mapa quebrada la Iguaná 1959

La figura 31 nos muestra el antiguo cauce de la quebrada sin ser intervenida con las obras civiles en el sector de la carrera 70.

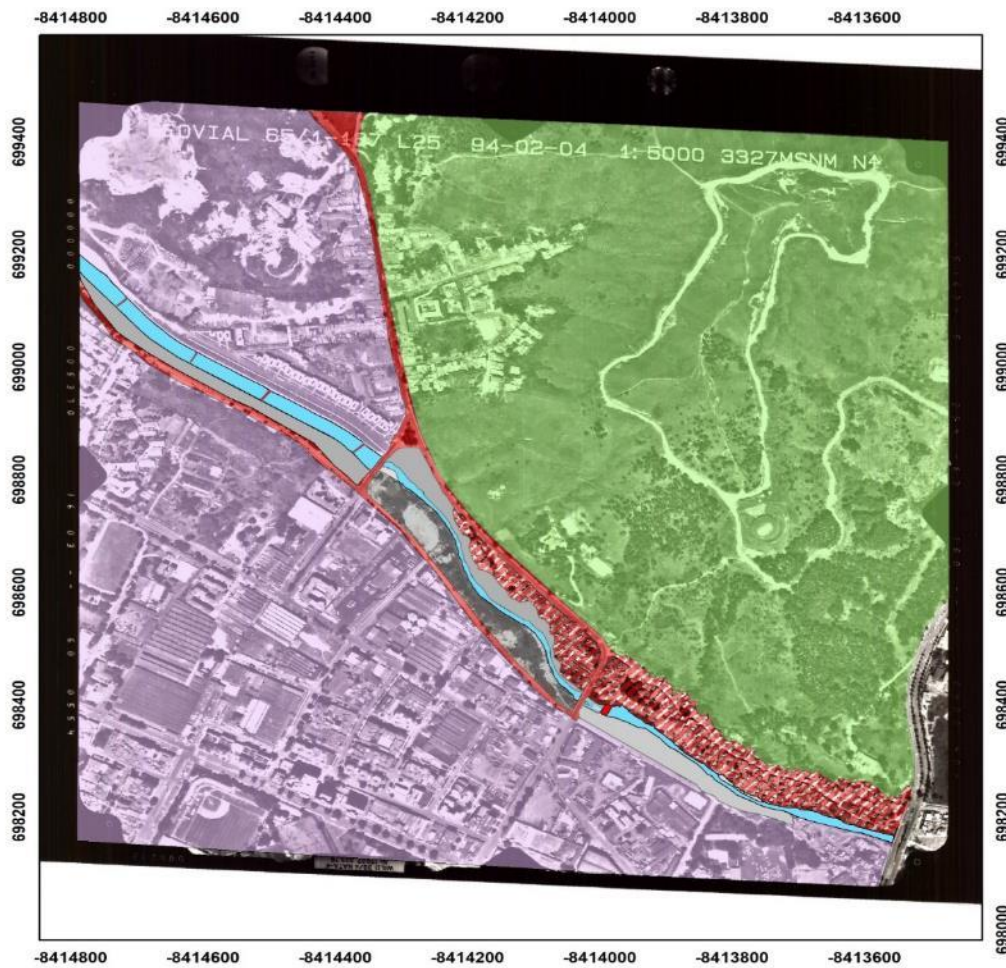
Figura 47. Mapa quebrada la Iguaná 1981

Figura 32 la canalización en la zona urbana de la quebrada y los cambios notorios en la morfología del cauce.
