Hidro-abrasión en turbinas Francis: caso de estudio en cinco aprovechamientos hidroeléctricos instalados en la zona del Batolito antioqueño.

Victor M. Cock*

Estudiante de Maestría en Ingeniería, Universidad EAFIT

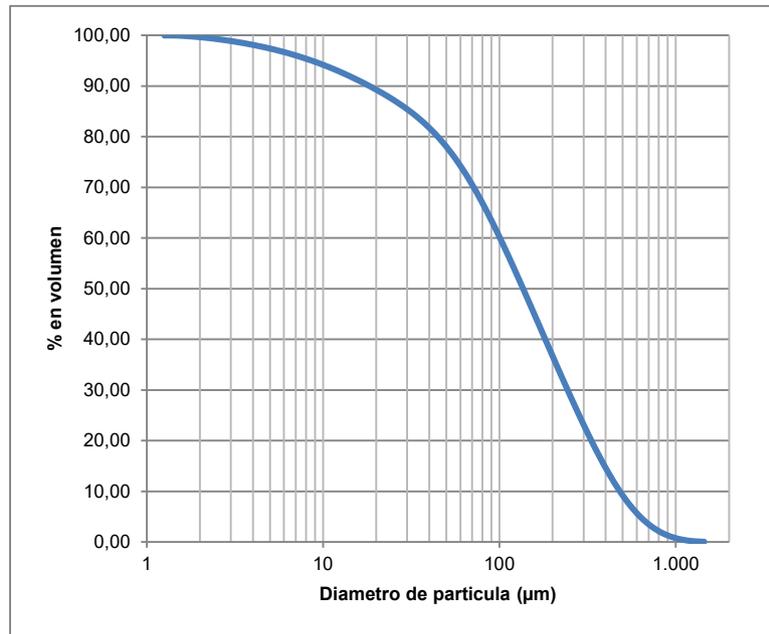
Los estudios para la caracterización y parámetros físico-químicos (calidad) del agua requieren de la realización de aforos o toma de muestras en puntos del afluente localizados arriba de la captación (es normal usar la expresión “aguas arriba”). En mayo del 2018 se aforó el río San Matías en el sitio Puente Las Playas localizado a 1,2 km aguas arriba de la captación de la planta El Molino. Dentro de los parámetros físico-químicos analizados se encontró una concentración de sólidos suspendidos con valor de 19 mg/l. El estudio granulométrico y de distribución del tamaño de partículas identificó que los sedimentos en suspensión se encontraban dentro del rango de arcillas y arenas muy finas; el 1% de los sedimentos presentaron tamaños inferiores a 0,1 mm, el 5% por debajo de 0,065 mm límite teórico para clasificación de las arcillas [42] y el 25% por debajo de 0,03 mm. Ilustración 12

Ilustración 12 . Curva granulométrica sedimento en suspensión (15/08/2018). Tomado de [42].

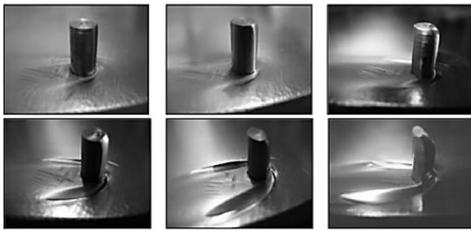
Ilustración 15. Erosión progresiva causada por el efecto combinado de erosión por arena y la cavitación. Secuencia de fotos en 30 min, 45 min, 60 min, 180 min y 270 min, tomado de [36] y [31].

La imagen muestra el patrón progresivo de erosión mixta en los tiempos 30 min, 45 min, 60 min, 90 min, 180 min y 270 min. La erosión inicia profundizando el patrón de herradura o *horse-shoe* que posteriormente induce la cavitación. A medida que transcurre el ensayo, la ranura de erosión en la placa se profundiza y se propaga aumentando el área erosionada mientras que el pin sufre desgaste hidro-abrasivo. El patrón de erosión es idéntico al que presentan los álabes directrices y placas de desgaste de las turbinas Francis en estudio.
