**Figura 32:** Fotointerpretación de la cuenca baja del río Robles

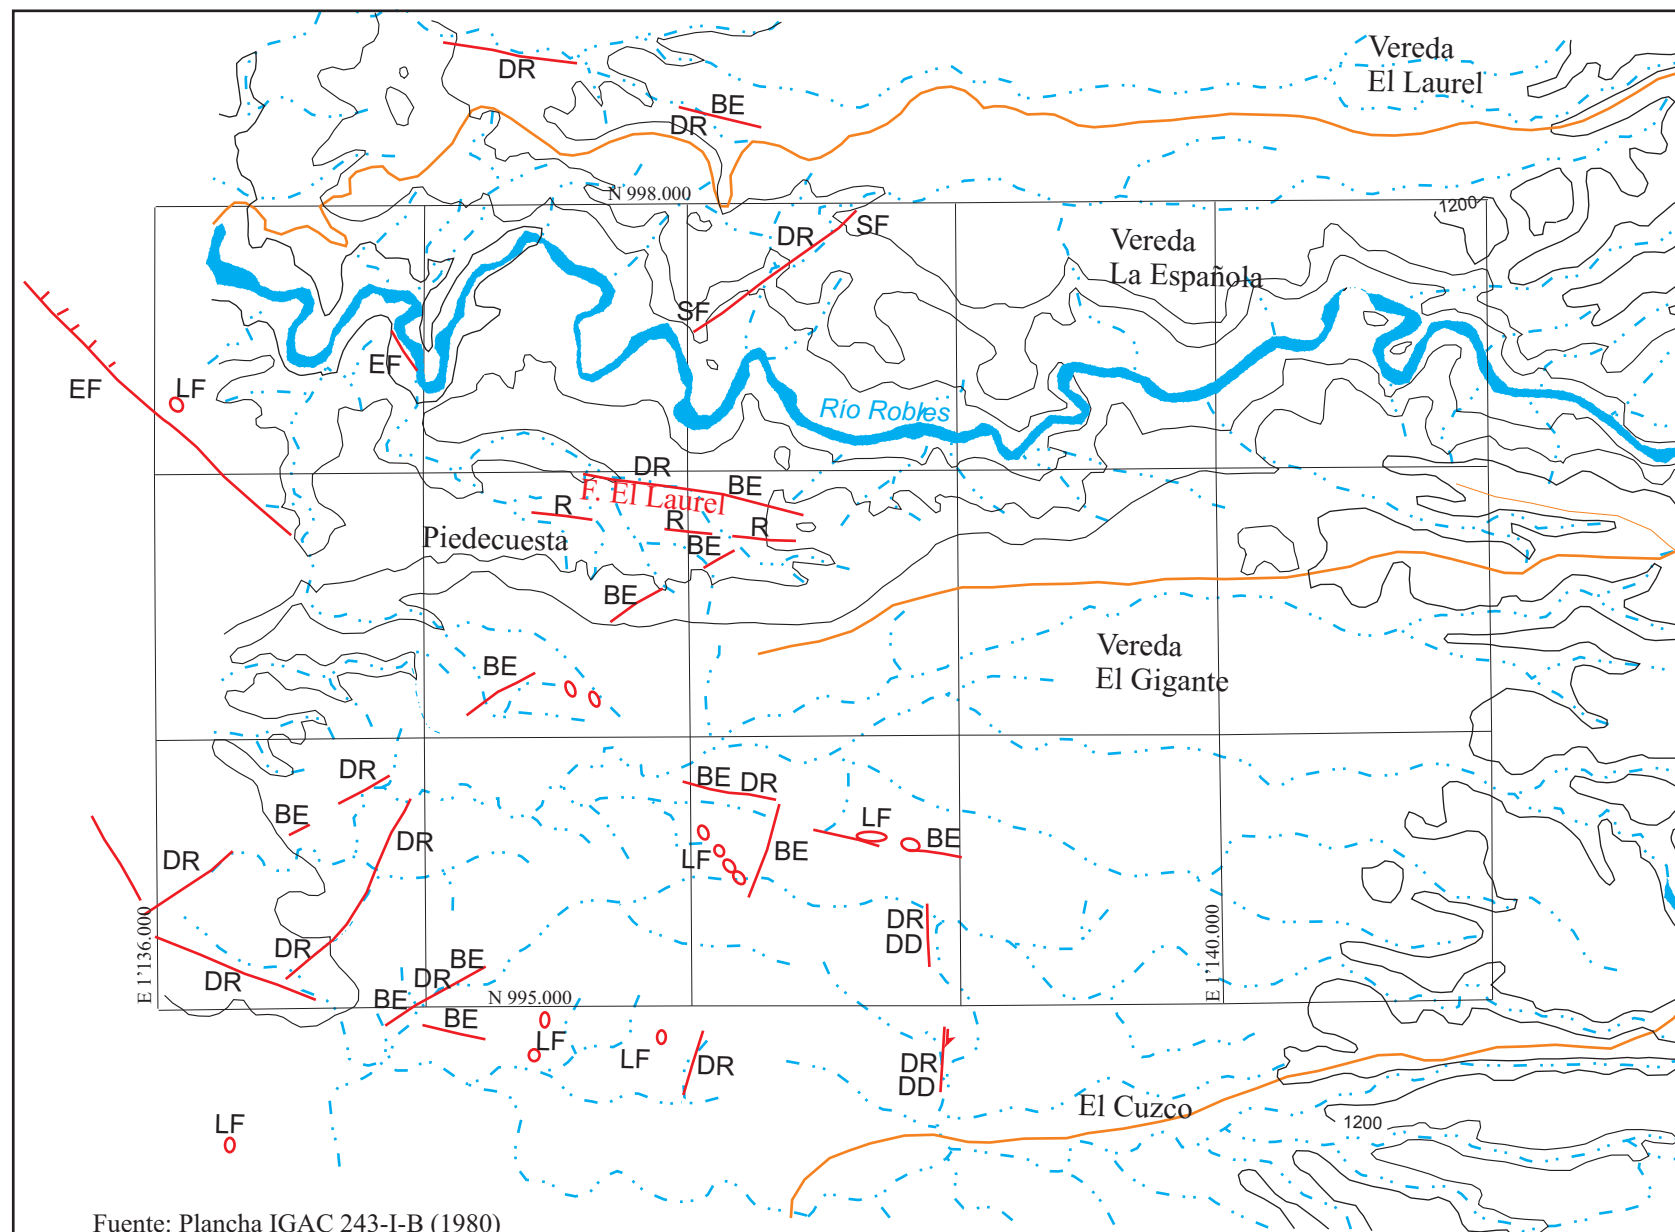
Fuente: Plancha IGAC 243-I-B (1980)

BE: Berma  
EF: Escarpe de falla  
SF: Silleta de falla  
LF: Lago de falla

DR: Drenaje rectilíneo o con  
tendencia que sugiere la  
presencia de una estructura
