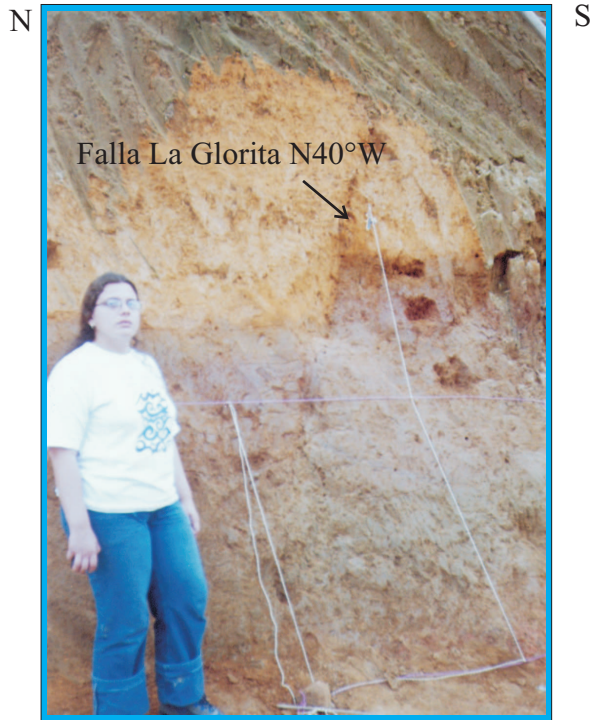
**Figura 49:** Estación CPL52, sector Relleno Sanitario de Pereira. Se aprecia el desplazamiento de los horizontes de cenizas volcánica de caída que por su contraste de colores es muy visible (ver esquema paleosísmico, Figura 48).

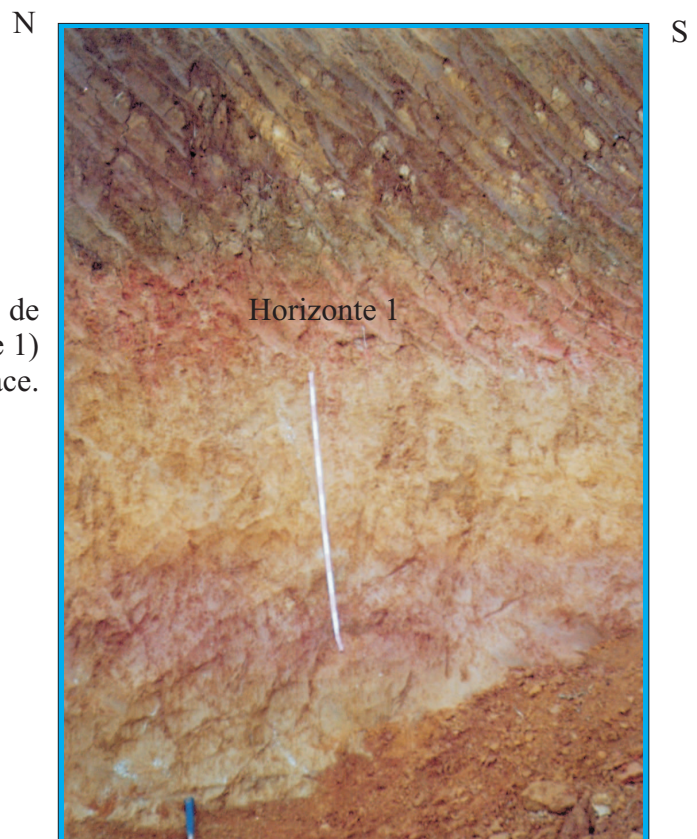
**Figura 50:** Estación CPL53, Relleno Sanitario de Pereira. Se observa el horizonte rojizo (horizonte 1) que se entremezcla con el horizonte que lo subyace. (ver detalle en Figura 51)
