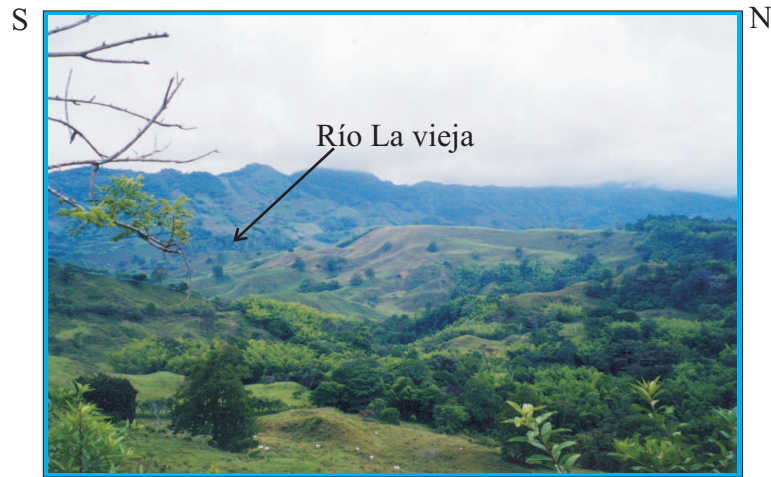
Figura 9: Unidad 5, frente de erosión del Río La Vieja. Presenta un relieve abrupto, con valles en V y vertientes empinadas. Normalmente deja al descubierto el basamento del Terciario. Foto tomada hacia el occidente.

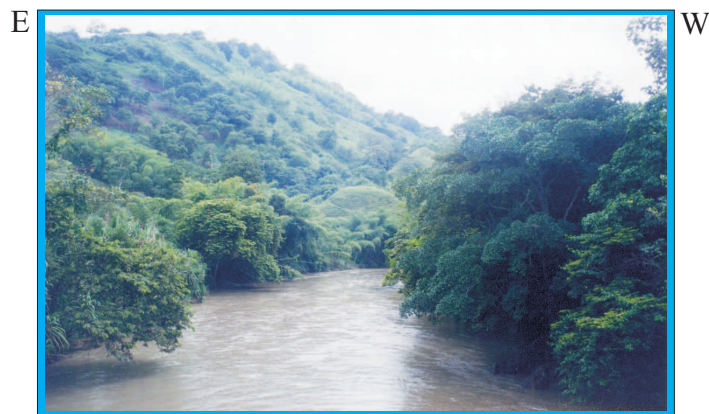
Figura 10: Unidad 5, frente de erosión del Río La Vieja en el sector de Puerto Samaria. Vista aguas arriba del río. Se aprecia el relieve abrupto. Foto tomada hacia el sur.
