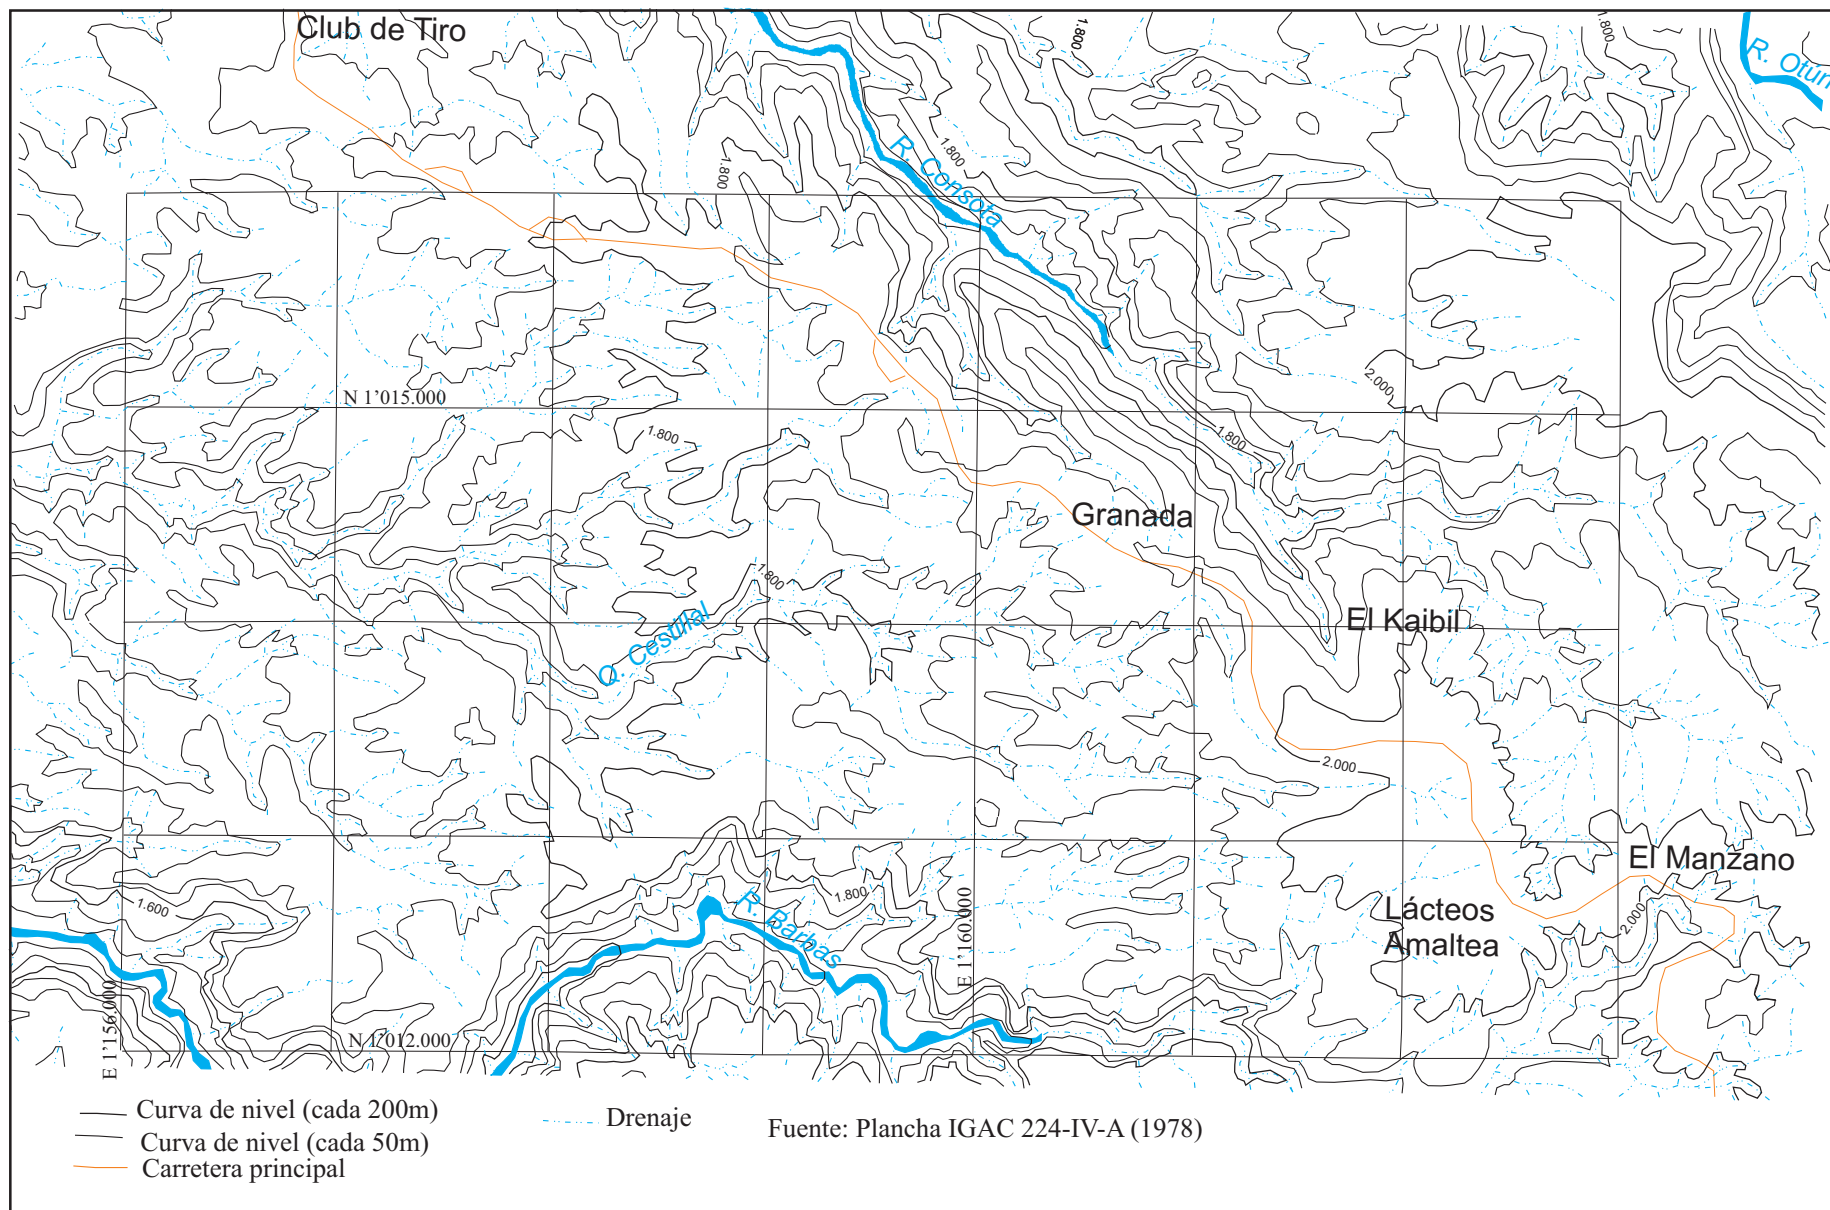
**Figura 8:** Sector Río Consota, cuenca alta. Se aprecia control del drenaje en dirección N45°W, la cual coincide con la Falla Consota.
