**IDENTIFICACIÓN DEL ÍNDICE DE VULNERABILIDAD SÍSMICA DE
ESCUELAS DE MEDELLÍN**

Trabajo de grado presentado como requisito para optar al título de Magíster
en Ingeniería

Universidad EAFIT

Diciembre de 2013

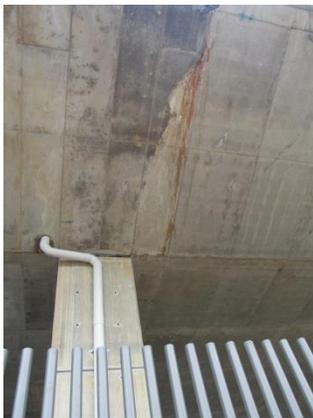
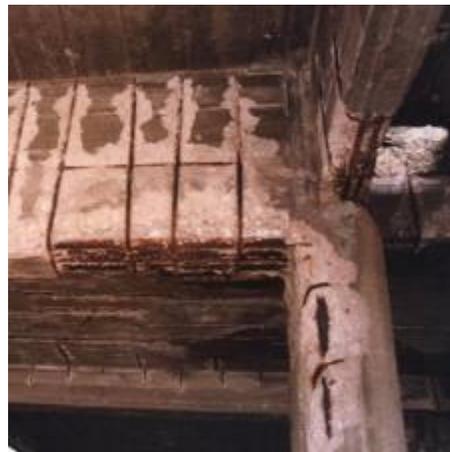
(1)

Se observan manchas en el concreto, eflorescencias, cambios de color brusco en los elementos de concreto y dentro de las unidades de mampostería, se observa corrosión y desgaste del acero. La Figura B.11 muestra imágenes de construcciones de mala calidad y la Figura B.12 presenta algunos ejemplos de corrosión del acero.

Figura B.12 Corrosión del acero

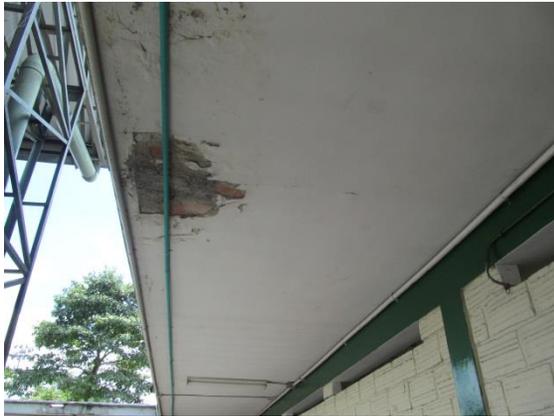
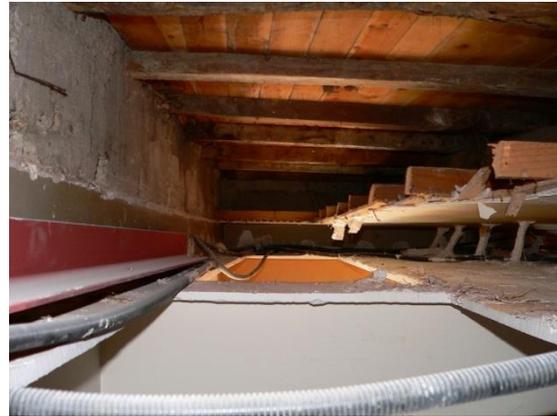
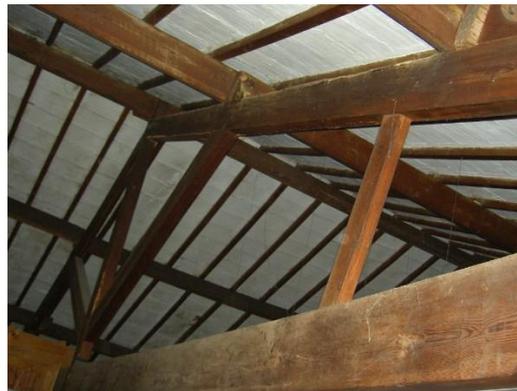
Regular: Algunos elementos de la cubierta de acuerdo a su disposición y configuración estructural parecen estar sobrecargados. Se observan filtraciones de agua en algunos sectores, (problemas con los sistemas de impermeabilización implementados en obra). Algunos elementos estructurales presentan desgaste o pérdida de resistencia (el agua ha entrado en contacto con los elementos), algunos elementos pueden ser muy esbeltos y flexibles. La Figura B.14 presenta ejemplos de calidad regular para las cubiertas.

Figura B.14 Estado regular de la cubierta

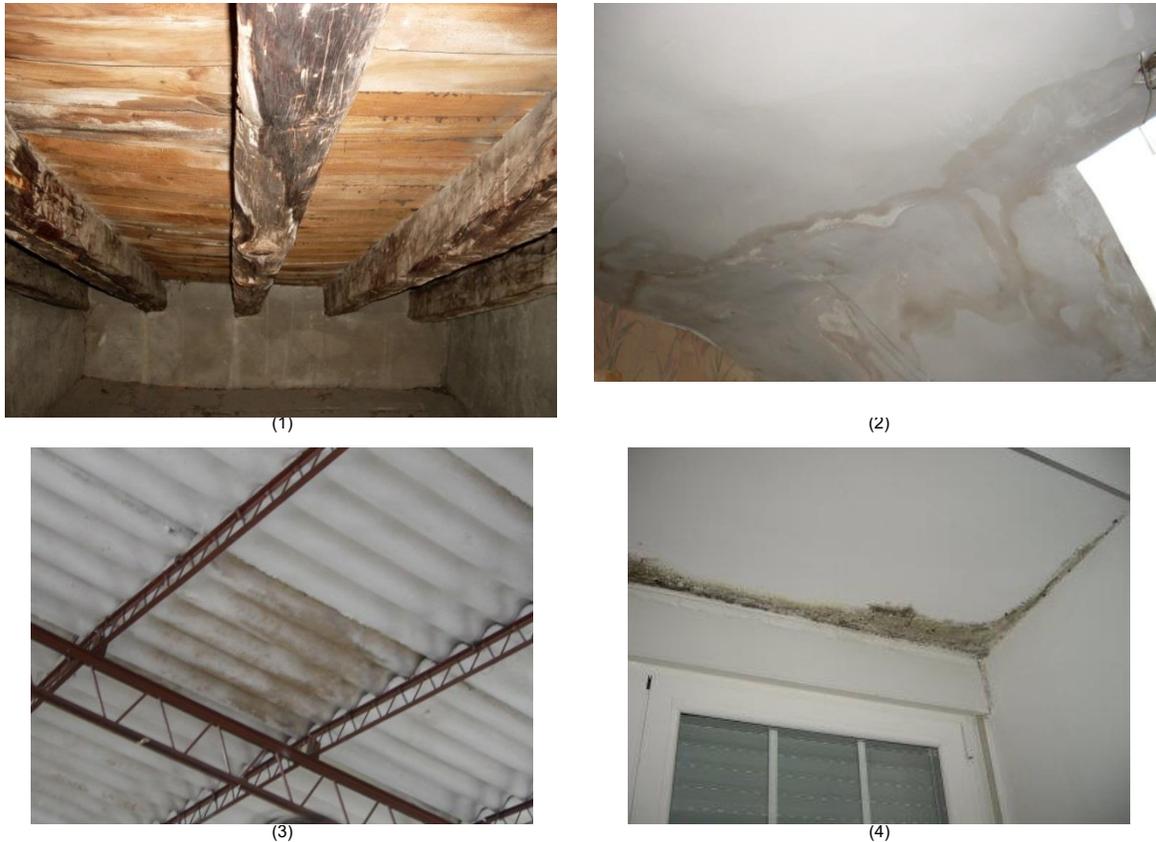
Mala: No hay una correcta configuración de los elementos que componen la cubierta de la estructura. Falta de apoyos que garanticen la estabilidad de la losa de concreto reforzado. Las luces entre apoyos son mayores de 4.0 metros. El sistema de impermeabilización no fue correctamente instalado o simplemente no se realizó. Hay presencia de filtración de agua en el lugar. Los elementos se observan desgastados y con pérdida de resistencia. Los

elementos no son lo suficientemente rígidos para soportar las cargas de cubierta. La Figura B.15 presenta ejemplos de calidad mala para las cubiertas.

Figura B.15 Estado malo de la cubierta

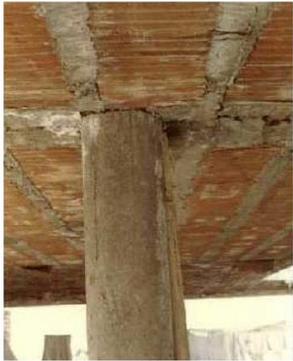
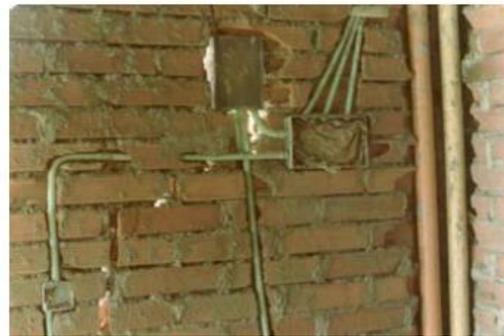
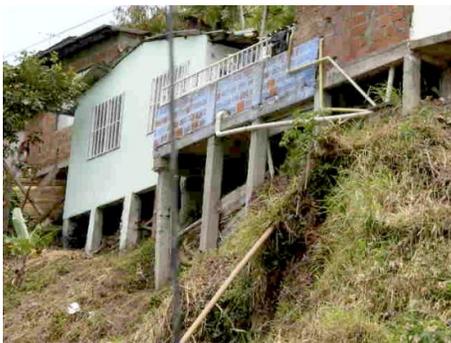
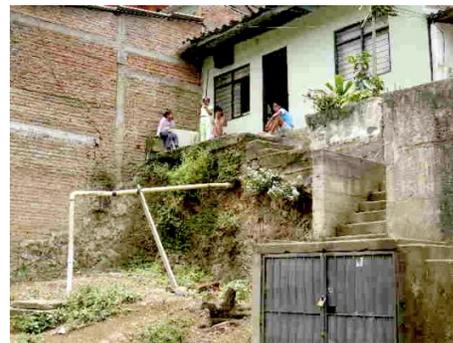
Mala: Mala instalación de las redes en toda o casi toda la edificación, ocasionando problemas con la estabilidad de los elementos estructurales y de toda la construcción. La Figura B.17 presenta instalaciones de redes con una calidad mala.

Figura B.17 Calidad mala de instalación de redes

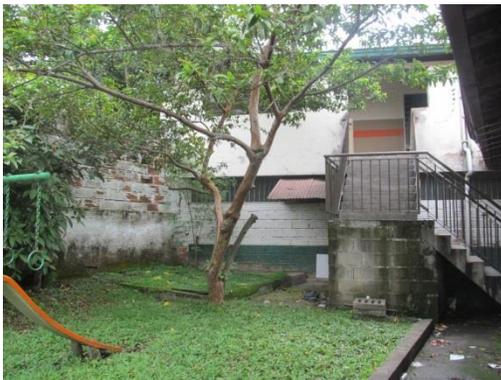
Item	Buena	Regular	Mala
Calidad de materiales		X	
Calidad de construcción		X	
Estado de la cubierta		X	
Instalación de redes (eléctricas, hidráulicas, gas, etc)		X	
Observaciones: Se observan deflexiones, desgaste y falta de mantenimiento en la estructura de la cubierta (alfardas y correas), los elementos están sobrecargados. Existen ampliaciones del bloque construidas con mampostería simple, se observa un apoyo inadecuado de los elementos estructurales. Desagues y sistemas de recolección de aguas obstruidos, hay falta de mantenimiento. En las instalaciones de redes se evidencia la falta de mantenimiento. Las columnas no continúan al segundo nivel. Mala construcción de las escaleras alternas ubicadas al lado de la cocina, en éstas se observan diferencias de nivel, las huellas presentan inclinación y no tienen dimensiones mínimas. Estanqueamiento de agua en el jardín al lado de las escaleras alternas.

Jardín – Estanqueamiento de agua

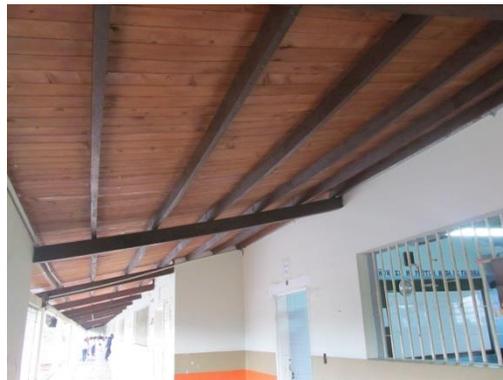
Jardín – Cubierta sobrecargada

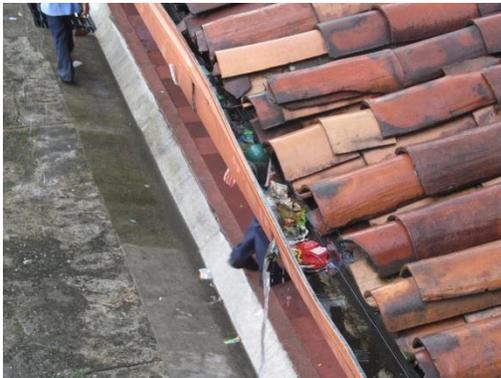
Sistemas de desagüe obstruidos

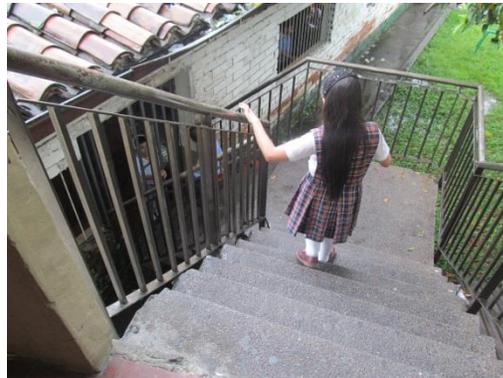
Escaleras con mala calidad de construcción y de materiales

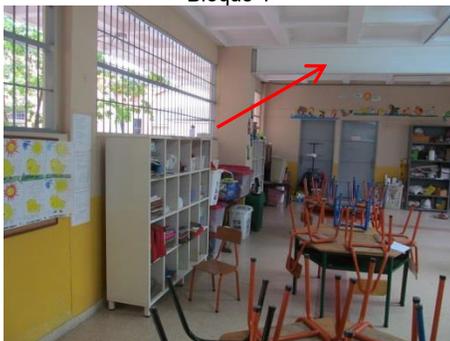
Item	Buena	Regular	Mala
Calidad de materiales	X		
Calidad de construcción	X		
Estado de la cubierta		X	
Instalación de redes (eléctricas, hidráulicas, gas, etc)	X		
Observaciones: La cubierta se encuentra en un estado regular. Se observa falta de mantenimiento del sistema de recolección de aguas lluvias. Las columnas de 0.4x0.5 m se construyeron en el 2005 con el objetivo de reemplazar un muro que demolieron, adicionalmente existe una viga metálica sección I entre las dos columnas. Hay presencia de humedades y algunas fisuras en muros de mampostería.

Viga metálica entre columnas

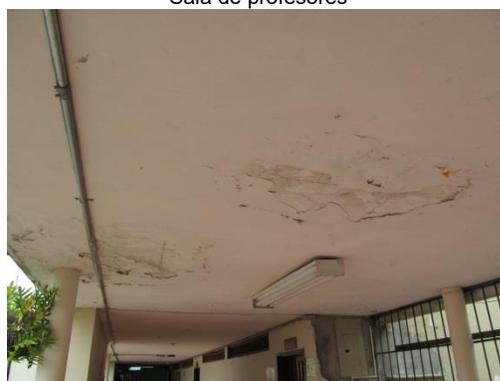
Municipio: Medellín			
Dirección: Calle 17 # 73-37			
Comuna: 16			
Años de construcción: 25 años			
N° de pisos: 1			
Tipo de cubierta: Cubierta de madera con teja de barro			
Columnas cortas: Sí			
Fotos: Faver Zora Mejía			
Índice de Muro (%): 0.00			
Índice de Columa (%): 0.32			
Índice Prioritario (%): 0.32			
Prioridad: Alta			
ESTADO DE LA ESTRUCTURA			
Item	Buena	Regular	Mala
Calidad de materiales	X		
Calidad de construcción	X		
Estado de la cubierta		X	
Instalación de redes (eléctricas, hidráulicas, gas, etc)	X		
Observaciones: La cubierta del bloque 2 se encuentra en un mejor estado que la cubierta del bloque 1. Se observa falta de mantenimiento del sistema de recolección de aguas lluvias. Hay presencia de humedades.

Humedades

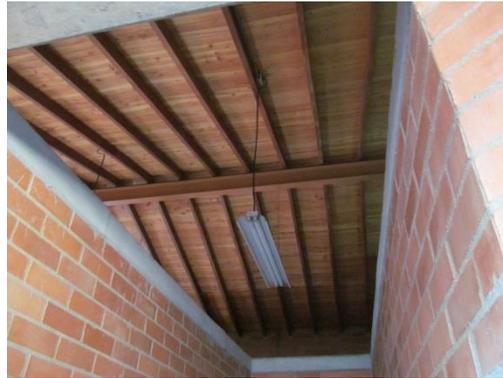
Item	Buena	Regular	Mala
Calidad de materiales	X		
Calidad de construcción		X	
Estado de la cubierta	X		
Instalación de redes (eléctricas, hidráulicas, gas, etc)	X		
Observaciones: Presencia de humedades y posible carbonatación en algunas zonas de la estructura que están expuestas a la intemperie (vigas perimetrales). Viga eje 2° está apoyada 10 cm sobre el muro (ver formato de campo). Se presentan fisuras en algunas vigas y columnas. Segregación de material en algunas columnas. En general la estructura parece estar en buen estado y tener mantenimiento. La cubierta del bloque antiguo está en buen estado. La cubierta del bloque evaluado tiene un caballete (sección en I metálica), hay vigas de concreto reforzado de cubierta que soportan la cubierta de madera. Se presenta una deflexión importante en una de las vigas perimetrales en la zona de los patios.

Caballote Sección metálica

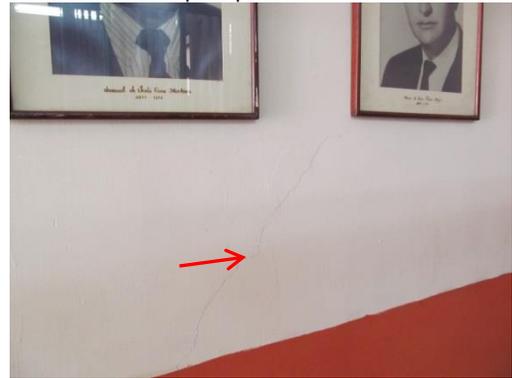
Item	Buena	Regular	Mala
Calidad de materiales		X	
Calidad de construcción		X	
Estado de la cubierta	X		
Instalación de redes (eléctricas, hidráulicas, gas, etc)	X		
Observaciones: Al parecer la estructura está compuesta por tres bloques que fueron luego unidos entre sí a medida que fueron realizando cada una de las ampliaciones. No se ve una continuidad y homogeneidad en cuanto al sistema constructivo, forma y propiedades de los materiales utilizados. Se observa en algunas zonas la presencia de humedades que deterioran el estado de la estructura. Se observan algunas fisuras en algunos muros de la edificación.

Fisura en muro

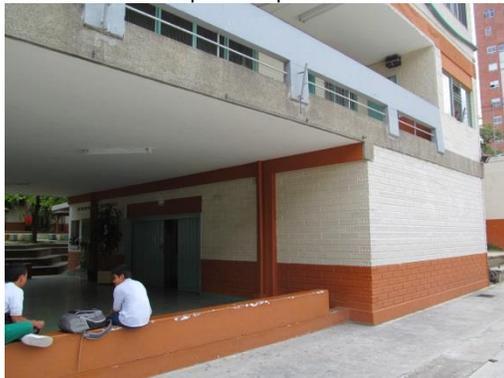
Piso débil

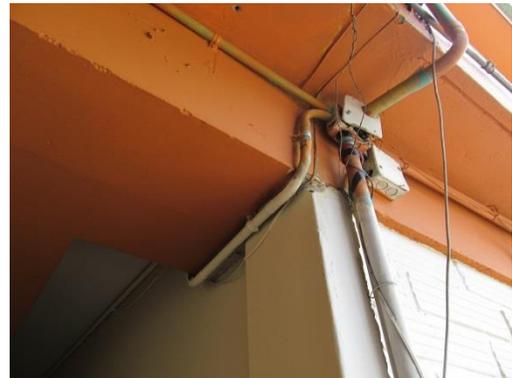
Instalaciones – falta de mantenimiento

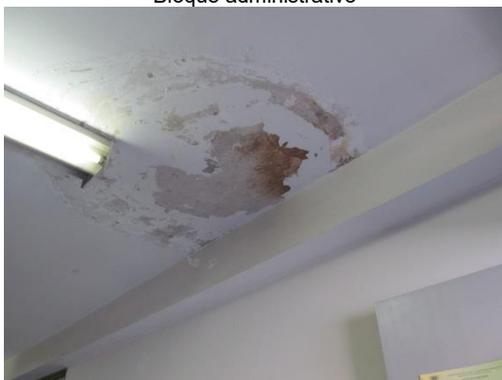
Municipio: Medellín			
Dirección: Carrera 82 #47ª-65			
Comuna: 12			
Años de construcción: 20 años			
N° de pisos: 2			
Tipo de cubierta: Cubierta de madera con teja de barro			
Columnas cortas: Si			
Fotos: Faver Zora Mejía			
Índice de Muro (%): 0.02			
Índice de Columa (%): 0.16			
Índice Prioritario (%): 0.18			
Prioridad: Alta			
ESTADO DE LA ESTRUCTURA			
Item	Buena	Regular	Mala
Calidad de materiales	X		
Calidad de construcción	X		
Estado de la cubierta	X		
Instalación de redes (eléctricas, hidráulicas, gas, etc)	X		
Observaciones: La fachada del bloque aparentemente fue construída años después de la construcción inicial. Hay presencia de humedades. En general el bloque presenta un buen estado. No se observan peligros estructurales.

Presencia de humedades

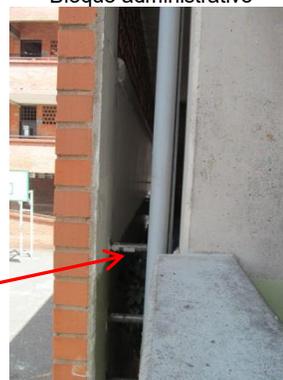
Fijación de la fachada a la estructura principal

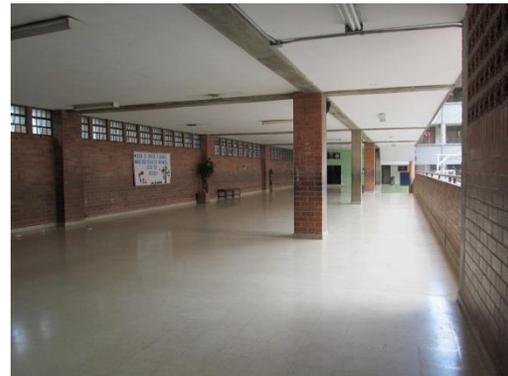
Municipio: Medellín			
Dirección: Carrera 82 #47ª-65			
Comuna: 12			
Años de construcción: 10 años			
N° de pisos: 2			
Tipo de cubierta: Cubierta de madera con teja de barro			
Columnas cortas: Sí			
Fotos: Faver Zora Mejía			
Índice de Muro (%): 0.00			
Índice de Columa (%): 0.15			
Índice Prioritario (%): 0.15			
Prioridad: No es de alta prioridad			
ESTADO DE LA ESTRUCTURA			
Item	Buena	Regular	Mala
Calidad de materiales	X		
Calidad de construcción	X		
Estado de la cubierta	X		
Instalación de redes (eléctricas, hidráulicas, gas, etc)	X		
Observaciones: En el muro de mampostereía del taco de escaleras se observa fragilidad. Presencia de fisuras, la escalera se encuentra en la unión de los dos bloques (administrativo y bloque 1). Humedades en el segundo nivel.

Piso Débil

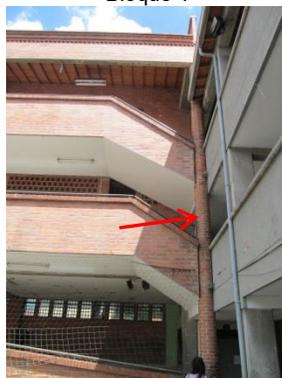
Junta entre bloques – zona de escaleras

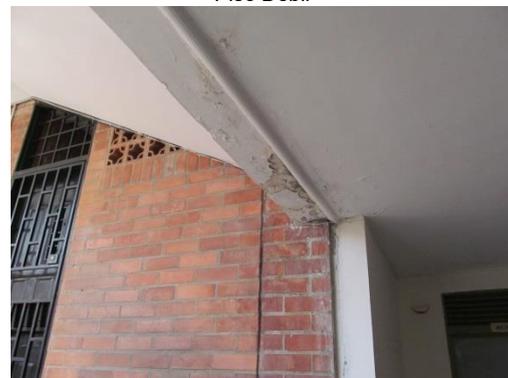
Humedades

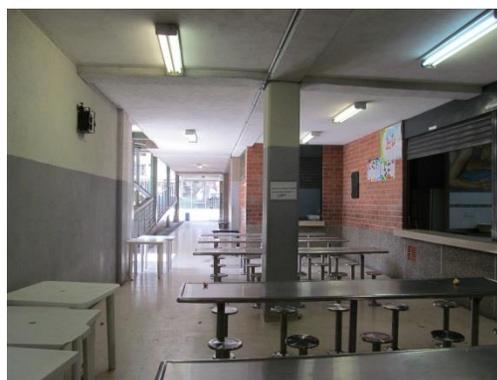
Municipio: Medellín			
Dirección: Carrera 82 #47ª-65			
Comuna: 12			
Años de construcción: 10 años			
N° de pisos: 2			
Tipo de cubierta: Cubierta de madera con teja de barro			
Columnas cortas: No			
Fotos: Faver Zora Mejía			
Índice de Muro (%): 0.03			
Índice de Columa (%): 0.10			
Índice Prioritario (%): 0.13			
Prioridad: No es de alta prioridad			
ESTADO DE LA ESTRUCTURA			
Item	Buena	Regular	Mala
Calidad de materiales	X		
Calidad de construcción	X		
Estado de la cubierta	X		
Instalación de redes (eléctricas, hidráulicas, gas, etc)	X		
Observaciones: Fisuras en muros de cocina. Presencia de humedades.

Cocina - comedor

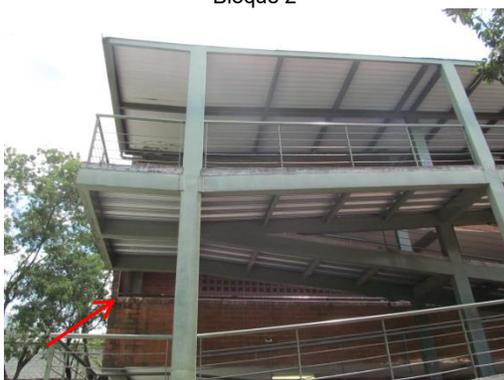
Presencia de humedades

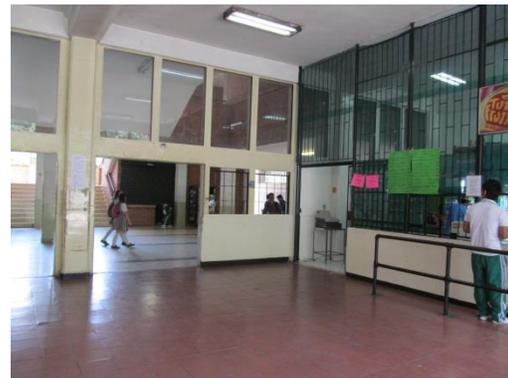
Municipio: Medellín			
Dirección: Carrera 82 #47ª-65			
Comuna: 12			
Años de construcción: 45 años			
N° de pisos: 1			
Tipo de cubierta: Cubierta de madera con teja de barro			
Columnas cortas: Sí			
Fotos: Faver Zora Mejía			
Índice de Muro (%): 0.00			
Índice de Columa (%): 0.71			
Índice Prioritario (%): 0.71			
Prioridad: Alta			
ESTADO DE LA ESTRUCTURA			
Item	Buena	Regular	Mala
Calidad de materiales	X		
Calidad de construcción	X		
Estado de la cubierta	X		
Instalación de redes (eléctricas, hidráulicas, gas, etc)	X		
Observaciones: Instalaciones afectadas por humedades. Presencia de humedades y eflorescencias.

Altura de piso mayor de 3 m

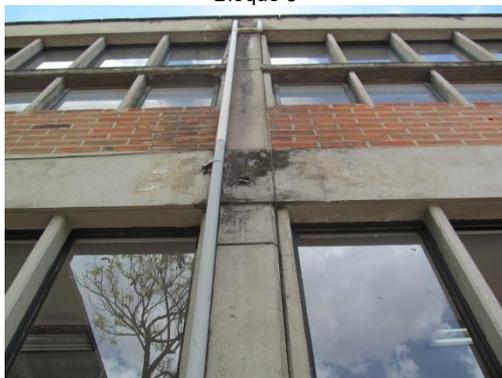
Presencia de humedades y eflorescencias

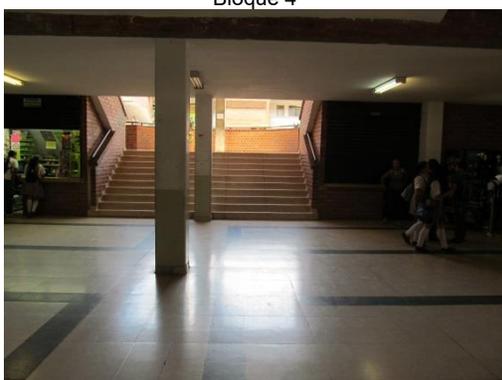
Municipio: Medellín			
Dirección: Carrera 82 #47ª-65			
Comuna: 12			
Años de construcción: 10 años			
N° de pisos: 2			
Tipo de cubierta: Cubierta de madera con teja de barro			
Columnas cortas: Sí			
Fotos: Faver Zora Mejía			
Índice de Muro (%): 0.02			
Índice de Columa (%): 0.26			
Índice Prioritario (%): 0.28			
Prioridad: No es de alta prioridad			
ESTADO DE LA ESTRUCTURA			
Item	Buena	Regular	Mala
Calidad de materiales	X		
Calidad de construcción	X		
Estado de la cubierta	X		
Instalación de redes (eléctricas, hidráulicas, gas, etc)	X		
Observaciones: Instalaciones afectadas por humedades. Presencia de humedades y eflorescencias.

Piso débil

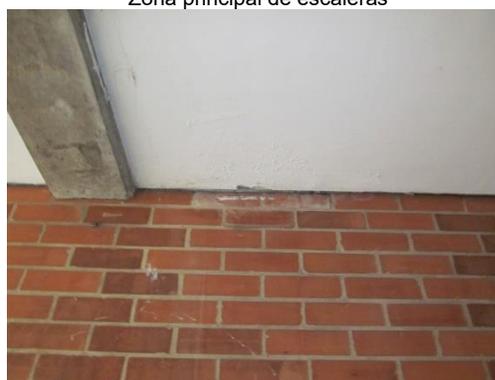
humedades

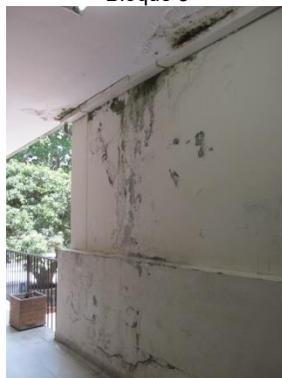
Municipio: Medellín			
Dirección: Carrera 82 #47ª-65			
Comuna: 12			
Años de construcción: 5 años			
N° de pisos: 2			
Tipo de cubierta: Losa de concreto reforzado			
Columnas cortas: No			
Fotos: Faver Zora Mejía			
Índice de Muro (%): 0.00			
Índice de Columa (%): 0.20			
Índice Prioritario (%): 0.20			
Prioridad: No es de alta prioridad			
ESTADO DE LA ESTRUCTURA			
Item	Buena	Regular	Mala
Calidad de materiales	X		
Calidad de construcción	X		
Estado de la cubierta	X		
Instalación de redes (eléctricas, hidráulicas, gas, etc)	X		
Observaciones: Presenta muchas humedades en la junta entre bloques, no hay un correcto sistema de drenaje de aguas lluvias. Los muros son de bloque de concreto.

Humedades entre bloques 3 y 5

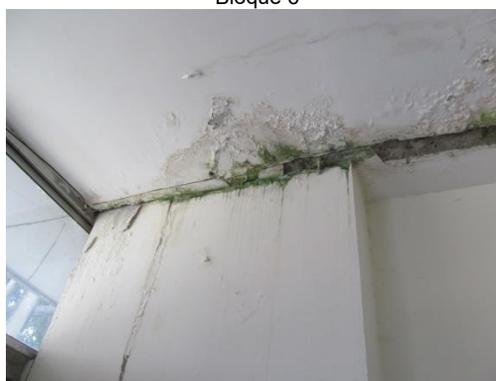
Municipio: Medellín			
Dirección: Carrera 82 #47ª-65			
Comuna: 12			
Años de construcción: 5 años			
N° de pisos: 2			
Tipo de cubierta: Losa de concreto reforzado			
Columnas cortas: No			
Fotos: Faver Zora Mejía			
Índice de Muro (%): 0.15			
Índice de Columa (%): 0.19			
Índice Prioritario (%): 0.34			
Prioridad: No es de alta prioridad			
ESTADO DE LA ESTRUCTURA			
Item	Buena	Regular	Mala
Calidad de materiales	X		
Calidad de construcción	X		
Estado de la cubierta	X		
Instalación de redes (eléctricas, hidráulicas, gas, etc)	X		
Observaciones: Presenta muchas humedades en la junta entre bloques, no hay un correcto sistema de drenaje de aguas lluvias. Los muros son de bloque de concreto.

humedades

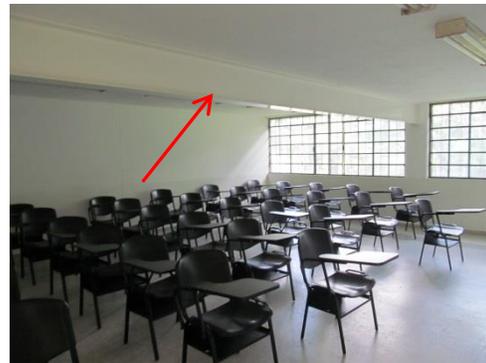
Municipio: Medellín			
Dirección: Calle 10 #72-52			
Comuna: 16			
Años de construcción: 25 años			
N° de pisos: 1			
Tipo de cubierta: Cubierta de madera con teja de barro			
Columnas cortas: Si			
Fotos: Faver Zora Mejía			
Índice de Muro (%): 0.00			
Índice de Columa (%): 0.19			
Índice Prioritario (%): 0.19			
Prioridad: Alta			
ESTADO DE LA ESTRUCTURA			
Item	Buena	Regular	Mala
Calidad de materiales	X		
Calidad de construcción	X		
Estado de la cubierta	X		
Instalación de redes (eléctricas, hidráulicas, gas, etc)	X		
Observaciones: Discontinuidad de las secciones de columnas circulares en altura (cambio de sección y de eje principal). Cubierta en buen estado. Ya que las aulas de clase tienen una luz grande, existe una viga metálica sección en I en todo el centro de la luz, para controlar deflexiones máximas.

Viga metálica

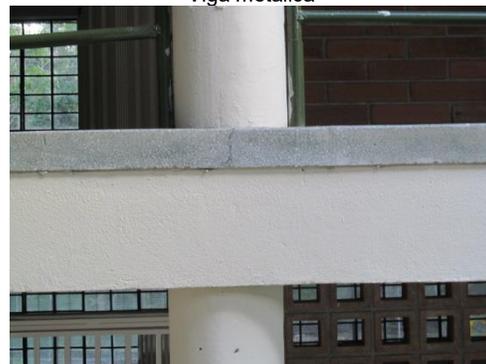
Cambio de la sección transversal columna y de eje

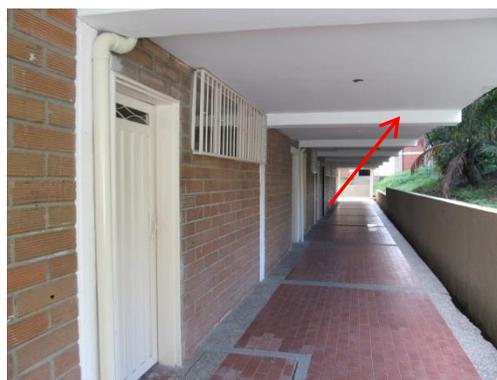
Municipio: Medellín			
Dirección: Calle 10 #72-52			
Comuna: 16			
Años de construcción: 25 años			
N° de pisos: 1			
Tipo de cubierta: Cubierta de madera con teja de barro			
Columnas cortas: Sí			
Fotos: Faver Zora Mejía			
Índice de Muro (%): 0.00			
Índice de Columa (%): 0.20			
Índice Prioritario (%): 0.20			
Prioridad: Alta			
ESTADO DE LA ESTRUCTURA			
Item	Buena	Regular	Mala
Calidad de materiales		X	
Calidad de construcción		X	
Estado de la cubierta	X		
Instalación de redes (eléctricas, hidráulicas, gas, etc)	X		
Observaciones: El voladizo del bloque es muy grande, se alcanza a observar una deformación importante. Sección de viga inapropiada.

Voladizo

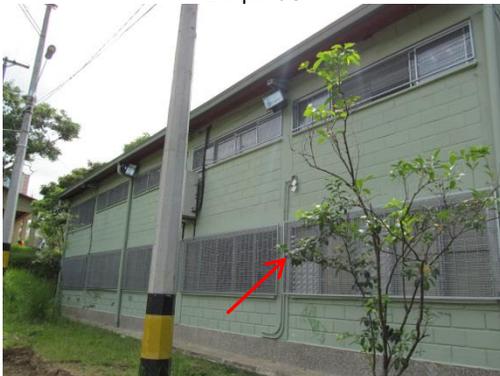
Municipio: Medellín			
Dirección: Calle 73 #73ª-226			
Comuna: 7			
Años de construcción: 20 años			
N° de pisos: 1			
Tipo de cubierta: Cubierta de madera con teja de barro			
Columnas cortas: Si			
Fotos: Faver Zora Mejía			
Índice de Muro (%): 0.02			
Índice de Columa (%): 0.35			
Índice Prioritario (%): 0.37			
Prioridad: Alta			
ESTADO DE LA ESTRUCTURA			
Item	Buena	Regular	Mala
Calidad de materiales	X		
Calidad de construcción	X		
Estado de la cubierta	X		
Instalación de redes (eléctricas, hidráulicas, gas, etc)	X		
Observaciones: La mayor parte de muros divisorios en el primer nivel son de Drywall.

Columna corta

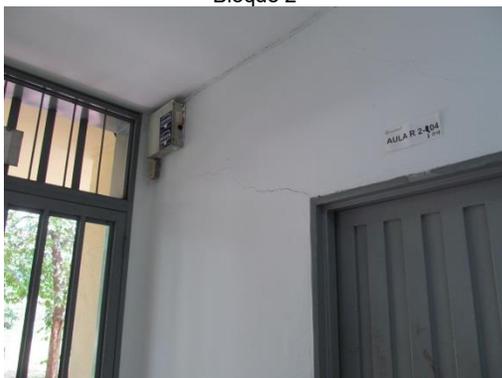
Municipio: Medellín			
Dirección: Calle 73 #73ª-226			
Comuna: 7			
Años de construcción: 20 años			
N° de pisos: 1			
Tipo de cubierta: Cubierta de madera con teja de barro			
Columnas cortas: Sí			
Fotos: Faver Zora Mejía			
Índice de Muro (%): 0.01			
Índice de Columa (%): 0.16			
Índice Prioritario (%): 0.17			
Prioridad: Alta			
ESTADO DE LA ESTRUCTURA			
Item	Buena	Regular	Mala
Calidad de materiales	X		
Calidad de construcción		X	
Estado de la cubierta		X	
Instalación de redes (eléctricas, hidráulicas, gas, etc)	X		
Observaciones: Hay fisuras en algunos muros en el marco de las puertas. Humedades por filtración en la cubierta.

Fisuras en el marco de las puertas

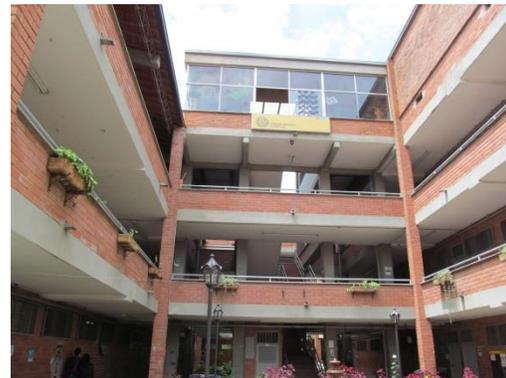
Municipio: Medellín			
Dirección: Calle 73 #73ª-226			
Comuna: 7			
Años de construcción: 17 años			
N° de pisos: 3			
Tipo de cubierta: Cubierta de madera con teja de barro			
Columnas cortas: Sí			
Fotos: Faver Zora Mejía			
Índice de Muro (%): 0.00			
Índice de Columa (%): 0.15			
Índice Prioritario (%): 0.15			
Prioridad: Alta			
ESTADO DE LA ESTRUCTURA			
Item	Buena	Regular	Mala
Calidad de materiales	X		
Calidad de construcción	X		
Estado de la cubierta	X		
Instalación de redes (eléctricas, hidráulicas, gas, etc)	X		
Observaciones: El acabado del concreto en algunas columnas perimetrales no es óptimo, presencia de humedades que afectan el concreto. En el ultimo piso hay un área en estructura de acero (piso metálico). Hay planos de la estructura. El nivel 4 tiene menor área de piso (irregularidad en altura)

Losa del cuarto nivel con menor área

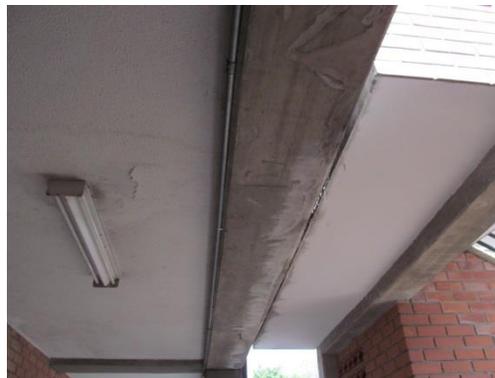
Junta en zona de escaleras - eflorescencias

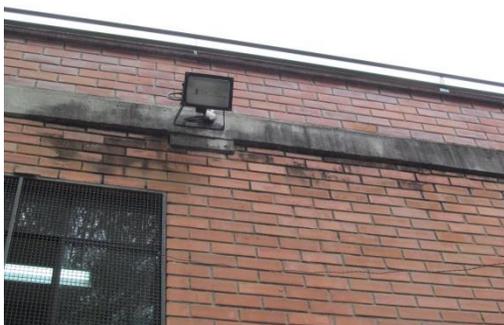
Municipio: Medellín			
Dirección: Calle 38 #92-93			
Comuna: 16			
Años de construcción: 13 años			
N° de pisos: 2			
Tipo de cubierta: Cubierta de madera con teja de barro			
Columnas cortas: No			
Fotos: Faver Zora Mejía			
Índice de Muro (%): 0.01			
Índice de Columa (%): 0.21			
Índice Prioritario (%): 0.22			
Prioridad: No es de alta prioridad			
ESTADO DE LA ESTRUCTURA			
Item	Buena	Regular	Mala
Calidad de materiales	X		
Calidad de construcción	X		
Estado de la cubierta	X		
Instalación de redes (eléctricas, hidráulicas, gas, etc)	X		
Observaciones: Las escaleras están separadas estructuralmente del bloque analizado. Se observa un color negro en algunas vigas de concreto, es posible que sean reacciones químicas con el ambiente (humedad y aguas lluvias). Se observaron eflorescencias en algunas zonas.

Color negro en el concreto de elementos estructurales

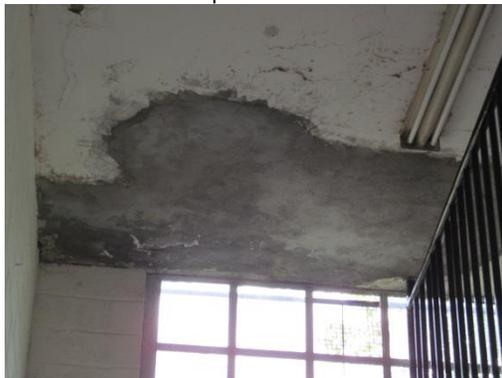
Reparaciones en losa del área de escaleras (humedades)

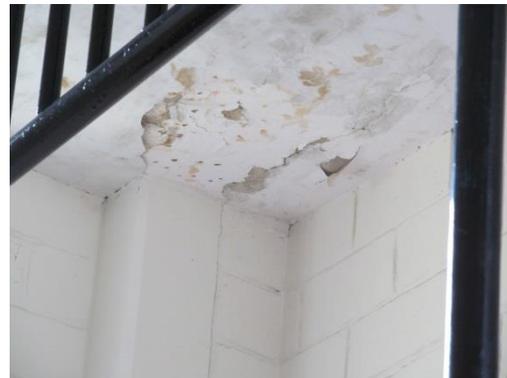
Humedades

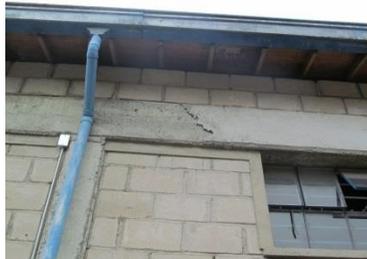
Item	Buena	Regular	Mala
Calidad de materiales		X	
Calidad de construcción			X
Estado de la cubierta		X	
Instalación de redes (eléctricas, hidráulicas, gas, etc)	X		
Observaciones: Cambio de sección de columnas en altura de 40x40 cm a 30x30 cm. Mala calidad de la construcción. Malos empalmes en elementos estructurales (vigas). En algunas partes la cubierta se encuentra sobrecargada y algunos elementos muestran fisuras. Los elementos estructurales no tienen linealidad. La construcción muestra una mala formaletería. Los elementos estructurales muestran cambios en su sección transversal. La calidad del sistema de recolección de aguas es regular, requiere de mantenimiento. Algunos elementos presentan exposición del refuerzo. Concreto de elementos segregado, las vigas presentan deformaciones apreciables.

Mala calidad de materiales y de construcción

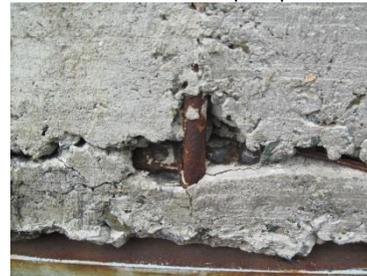
Exposición del refuerzo

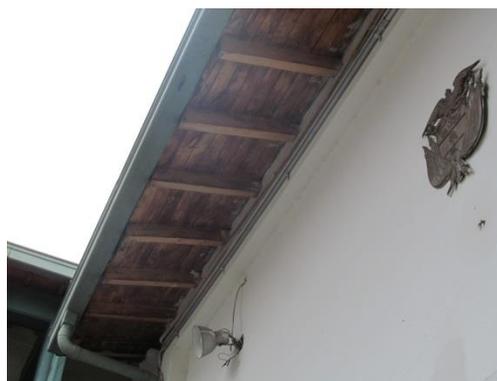
Falta de mantenimiento de la estructura de cubierta

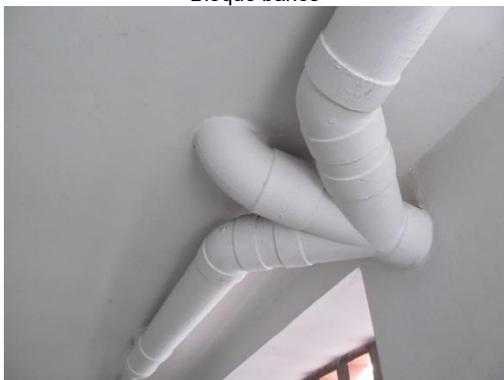
Redes que atraviesan la losa de entrepiso

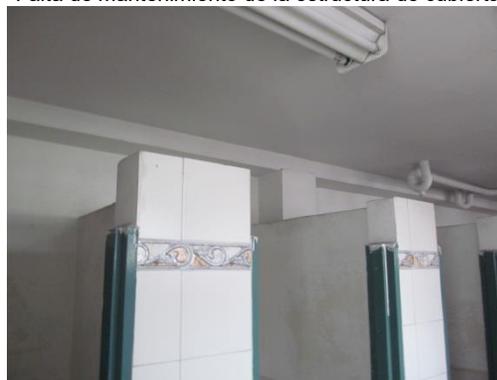
Apoyo de viga sobre columnas

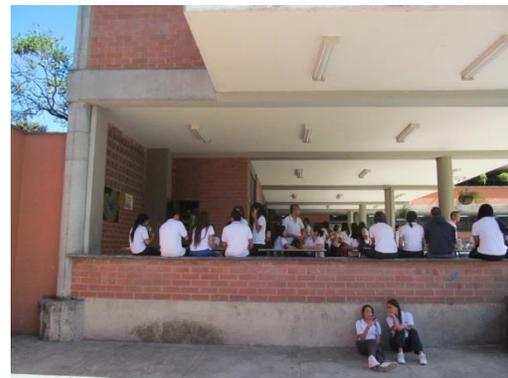
Municipio: Medellín			
Dirección: Carrera 82 #35-40			
Comuna: 12			
Años de construcción: 4 años			
N° de pisos: 2			
Tipo de cubierta: Cubierta de madera con teja de barro			
Columnas cortas: No			
Fotos: Faver Zora Mejía			
Índice de Muro (%): 0.00			
Índice de Columa (%): 0.11			
Índice Prioritario (%): 0.11			
Prioridad: No es de alta prioridad			
ESTADO DE LA ESTRUCTURA			
Item	Buena	Regular	Mala
Calidad de materiales	X		
Calidad de construcción	X		
Estado de la cubierta	X		
Instalación de redes (eléctricas, hidráulicas, gas, etc)	X		
Observaciones: Se observan humedades. El primer nivel no tiene muchos muros, esto hace que se forme un piso débil.

Piso débil

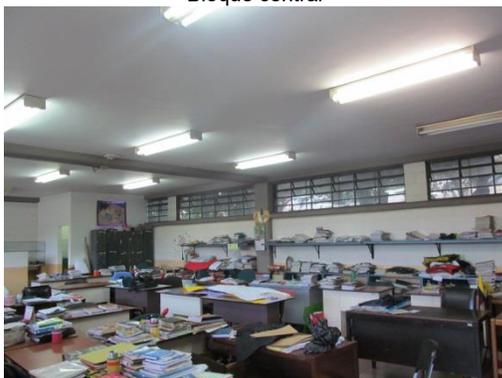
Sala de profesores (columnas cortas)

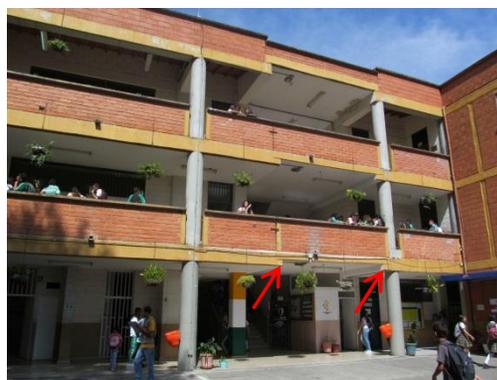
Bloque biblioteca – Apoyo de escaleras en ménsulas

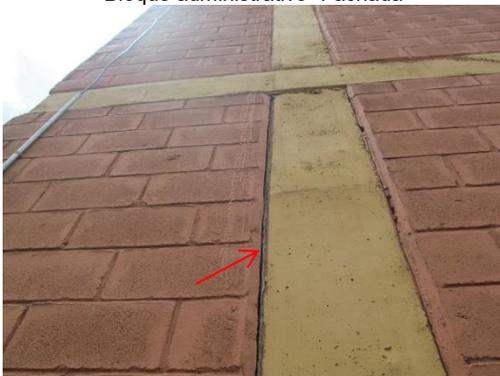
Municipio: Medellín			
Dirección: Carrera 38C #39B-86			
Comuna: 10			
Años de construcción: 8 años			
N° de pisos: 2			
Tipo de cubierta: Cubierta de madera con teja de barro			
Columnas cortas: No			
Fotos: Juan E. Posada			
Índice de Muro (%): 0.00			
Índice de Columa (%): 0.24			
Índice Prioritario (%): 0.24			
Prioridad: No es de alta prioridad			
ESTADO DE LA ESTRUCTURA			
Item	Buena	Regular	Mala
Calidad de materiales	X		
Calidad de construcción	X		
Estado de la cubierta	X		
Instalación de redes (eléctricas, hidráulicas, gas, etc)	X		
Observaciones: En el área de la oficina de rectoría se observan fisuras y agrietamientos que muestran el desprendimiento del muro de la estructura, formando una grieta vertical por la cual se puede ver a través de ella. Este agrietamiento se extiende a la losa de contrapiso. Es muy probable que se esté presentando un asentamiento del suelo.

Desprendimiento del muro de la estructura - asentamiento

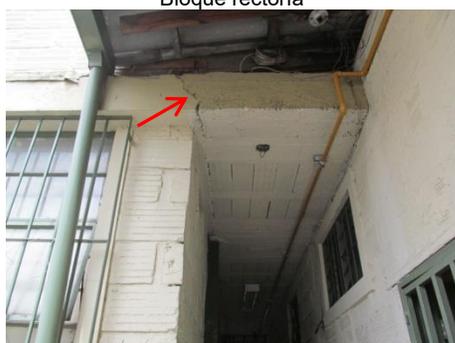
Item	Buena	Regular	Mala
Calidad de materiales		X	
Calidad de construcción		X	
Estado de la cubierta	X		
Instalación de redes (eléctricas, hidráulicas, gas, etc)	X		
Observaciones: Es una construcción vieja con calidad de materiales y construcción regular. En la parte noroccidental tiene una ampliación en mampostería simple con losa de entrepiso y cubierta de madera. La ampliación de la nueva estructura al parecer se hizo sin ningún tipo de control ingenieril, las dos losas de entrepiso se ven simplemente adosadas sin ningún tipo de adherente o preparación para la unión entre concretos.

Unión entre concretos (mala calidad)

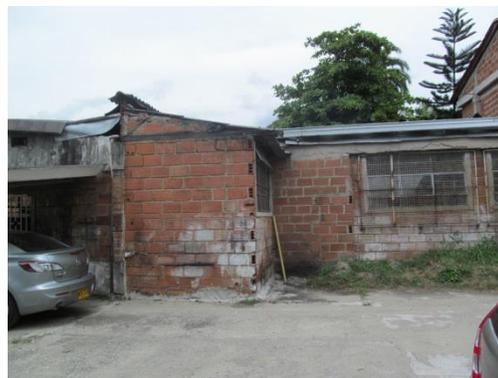
Mala calidad de materiales y de construcción

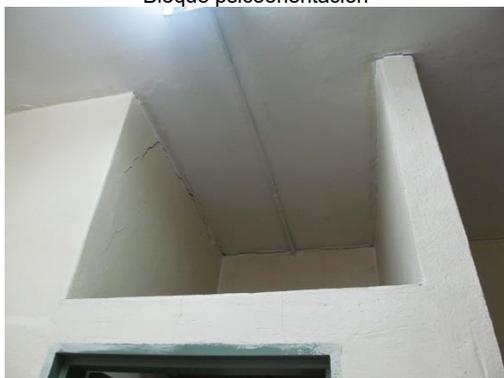
Municipio: Medellín			
Dirección: Carrera 70 #49-70			
Comuna: 11			
Años de construcción: 30 años o más			
N° de pisos: 1			
Tipo de cubierta: Losa de concreto reforzado			
Columnas cortas: Sí			
Fotos: Faver Zora Mejía			
Índice de Muro (%): 0.05			
Índice de Columa (%): 0.27			
Índice Prioritario (%): 0.32			
Prioridad: Alta			
ESTADO DE LA ESTRUCTURA			
Item	Buena	Regular	Mala
Calidad de materiales			X
Calidad de construcción			X
Estado de la cubierta		X	
Instalación de redes (eléctricas, hidráulicas, gas, etc)	X		
Observaciones: La losa de cubierta presenta deterioro y está afectada por humedades. En la zona del taller detrás del área del laboratorio de física se observa una muy mala calidad de la construcción y de los materiales. Hay fisuramientos en muros (fisuras diagonales) y fisuras que muestran el separamiento de los muros de la cocineta de la estructura principal.

Fisuramiento en muros – Cocineta

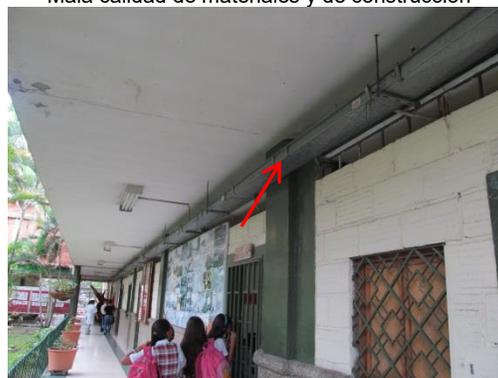
Columna corta

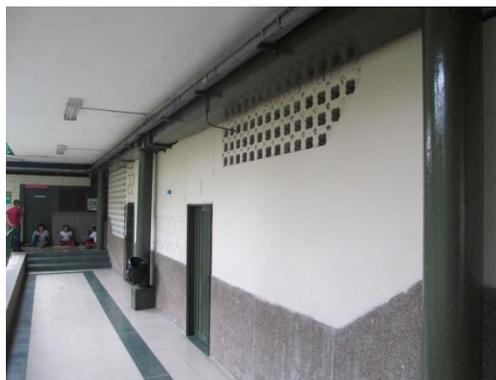
Municipio: Medellín			
Dirección: Carrera 70 #49-70			
Comuna: 11			
Años de construcción: 30 años o más			
N° de pisos: 1			
Tipo de cubierta: Losa de concreto reforzado			
Columnas cortas: No			
Fotos: Faver Zora Mejía			
Índice de Muro (%): 0.00			
Índice de Columa (%): 0.16			
Índice Prioritario (%): 0.16			
Prioridad: Alta			
ESTADO DE LA ESTRUCTURA			
Item	Buena	Regular	Mala
Calidad de materiales		X	
Calidad de construcción		X	
Estado de la cubierta		X	
Instalación de redes (eléctricas, hidráulicas, gas, etc)	X		
Observaciones: Los muros en la entrada de las aulas están separados de la estructura aporticada.

Muros separados de la estructura

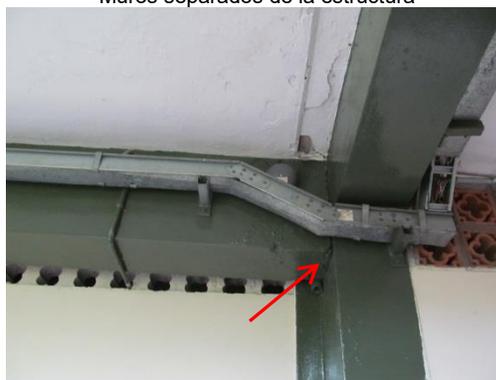
Junta entre bloques

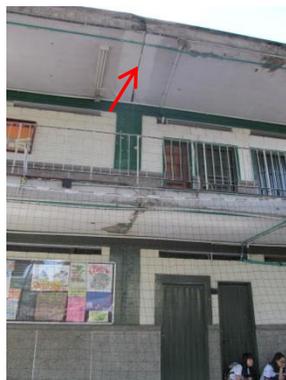
Junta entre bloques de biblioteca y aulas

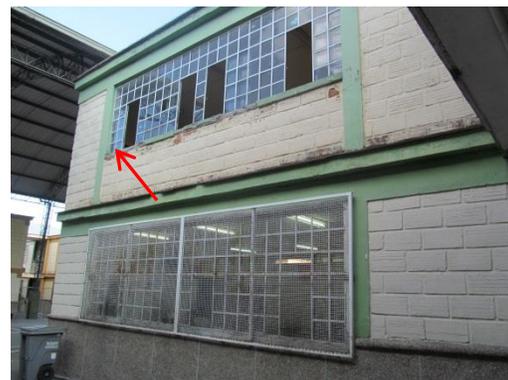
Columna corta

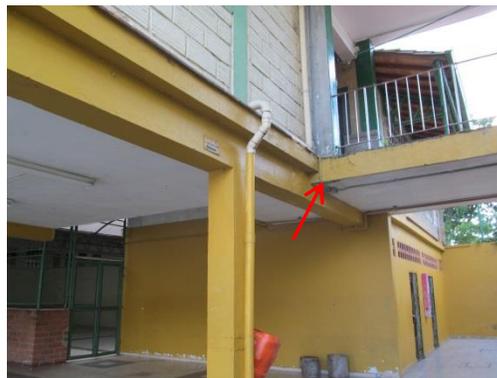
No está la columna en el primer nivel

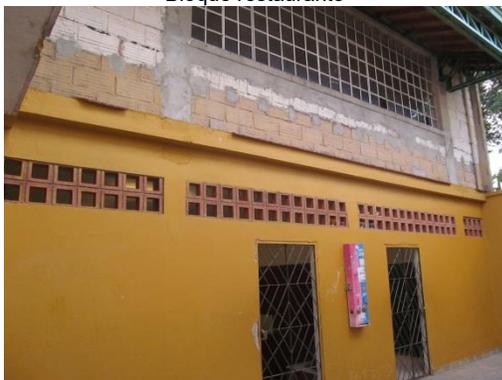
Baños (columnas cortas)

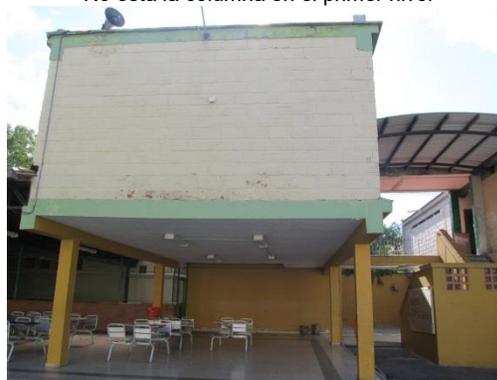
Municipio: Medellín			
Dirección: Carrera 70 #49-70			
Comuna: 11			
Años de construcción: 30 años o más			
N° de pisos: 2			
Tipo de cubierta: Losa de concreto reforzado			
Columnas cortas: Sí			
Fotos: Faver Zora Mejía			
Índice de Muro (%): 0.00			
Índice de Columa (%): 0.15			
Índice Prioritario (%): 0.15			
Prioridad: Alta			
ESTADO DE LA ESTRUCTURA			
Item	Buena	Regular	Mala
Calidad de materiales			X
Calidad de construcción			X
Estado de la cubierta		X	
Instalación de redes (eléctricas, hidráulicas, gas, etc)		X	
Observaciones: La estructura tiene un piso débil. Al parecer demolieron una columna del primer nivel para hacer alguna remodelación generando inestabilidad en la estructura, lo que genera mayores esfuerzos sobre la edificación.

Piso débil

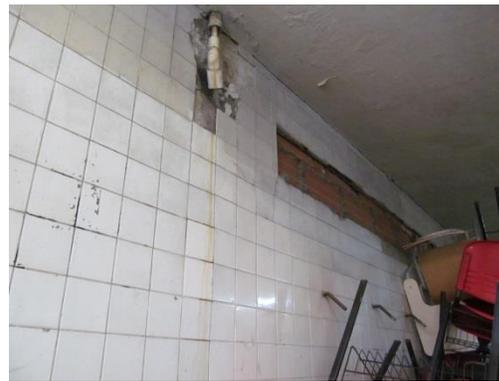
Municipio: Medellín			
Dirección: Carrera 70 #49-70			
Comuna: 11			
Años de construcción: 30 años o más			
N° de pisos: 2			
Tipo de cubierta: Losa de concreto reforzado			
Columnas cortas: Sí			
Fotos: Faver Zora Mejía			
Índice de Muro (%): 0.02			
Índice de Columa (%): 0.28			
Índice Prioritario (%): 0.30			
Prioridad: Alta			
ESTADO DE LA ESTRUCTURA			
Item	Buena	Regular	Mala
Calidad de materiales		X	
Calidad de construcción			X
Estado de la cubierta		X	
Instalación de redes (eléctricas, hidráulicas, gas, etc)		X	
Observaciones: Presencia de humedades. Se observan malas prácticas de construcción.

Mala calidad de materiales y construcción

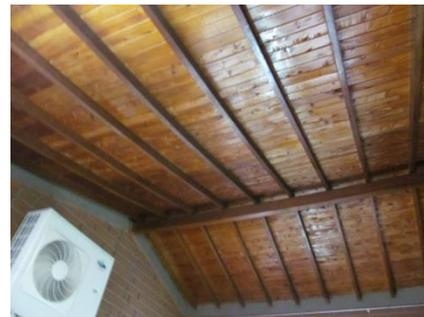
Item	Buena	Regular	Mala
Calidad de materiales		X	
Calidad de construcción		X	
Estado de la cubierta			X
Instalación de redes (eléctricas, hidráulicas, gas, etc)	X		
Observaciones: Los muros perimetrales interiores no son de toda la altura de entrepiso, por lo tanto hay demasiadas columnas cortas, el espacio libre que genera la columna corta tiene aproximadamente unos 30cm de alto. La losa de entrepiso al parecer es aligerada con ladrillo. Al sur hay un bloque igual que hace parte de la misma estructura. La cubierta está sobrecargada, presenta grandes deformaciones y necesita mantenimiento.

Elementos sobrecargados

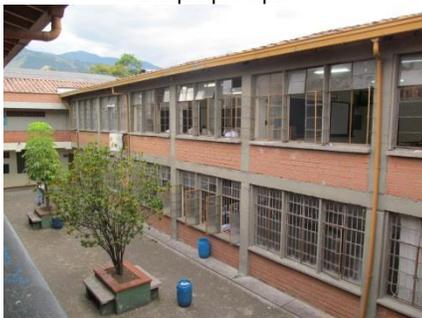
Columnas cortas – bloque principal

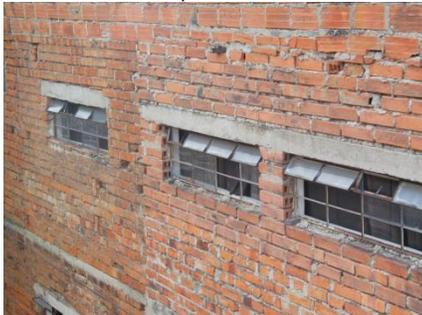
Mala calidad de materiales y construcción

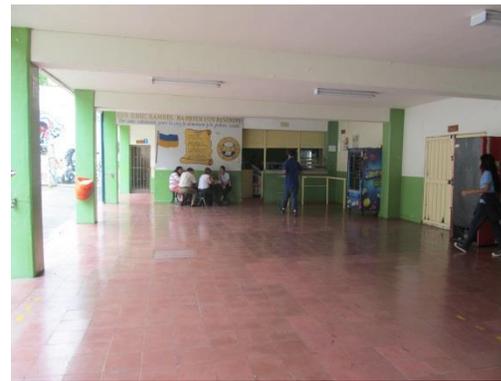
Municipio: Medellín			
Dirección: Carrera 44 #94-119			
Comuna: 12			
Años de construcción: 50 años o más			
N° de pisos: 2			
Tipo de cubierta: Cubierta de madera con teja de barro			
Columnas cortas: Sí			
Fotos: Faver Zora Mejía			
Índice de Muro (%): 0.00			
Índice de Columa (%): 0.25			
Índice Prioritario (%): 0.25			
Prioridad: Alta			
ESTADO DE LA ESTRUCTURA			
Item	Buena	Regular	Mala
Calidad de materiales	X		
Calidad de construcción	X		
Estado de la cubierta	X		
Instalación de redes (eléctricas, hidráulicas, gas, etc)	X		
Observaciones: Muy pocos muros en el nivel inferior, la estructura solo tiene dos ejes en el sentido longitudinal.

Piso débil

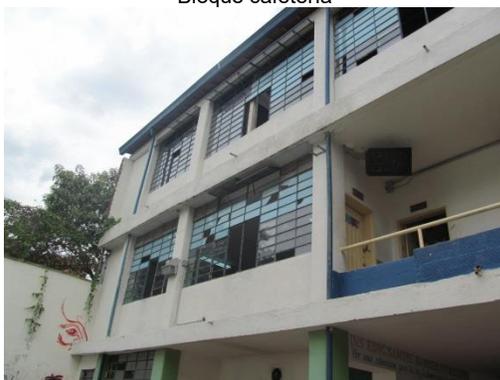
Columnas cortas

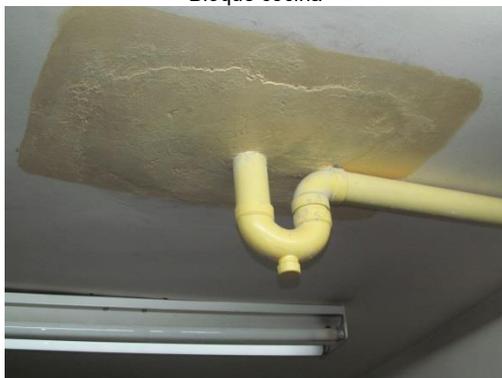
Red atravesando losa

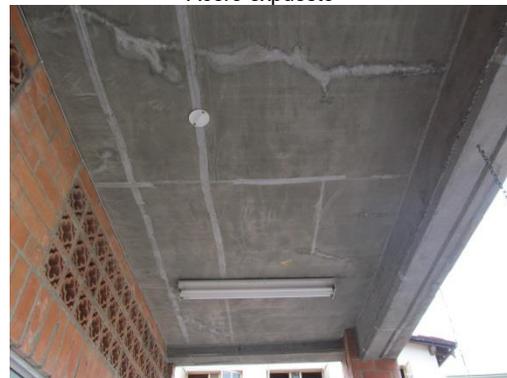
Eflorescencias en el concreto

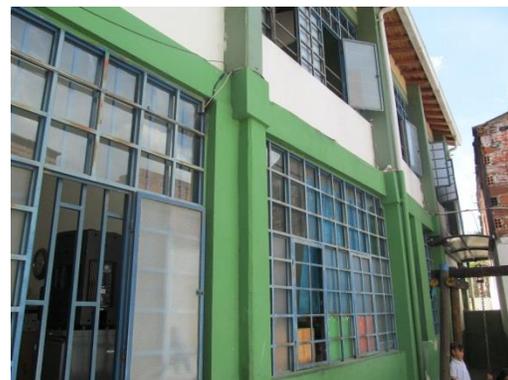
Municipio: Medellín			
Dirección: Carrera 81 #54-71			
Comuna: 12			
Años de construcción: 30 años o más			
N° de pisos: 1			
Tipo de cubierta: Cubierta de madera con teja de barro			
Columnas cortas: Sí			
Fotos: Faver Zora Mejía			
Índice de Muro (%): 0.03			
Índice de Columa (%): 0.34			
Índice Prioritario (%): 0.37			
Prioridad: Alta			
ESTADO DE LA ESTRUCTURA			
Item	Buena	Regular	Mala
Calidad de materiales	X		
Calidad de construcción	X		
Estado de la cubierta		X	
Instalación de redes (eléctricas, hidráulicas, gas, etc)	X		
Observaciones: La cubierta necesita mantenimiento, presenta humedades.

Columnas cortas

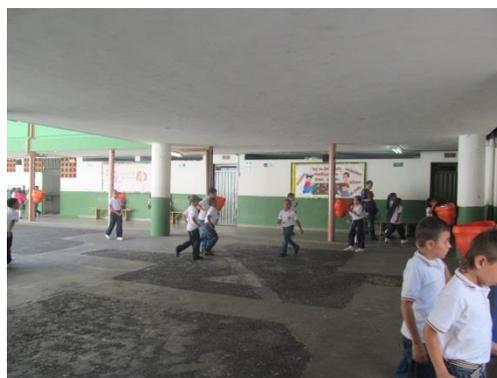
Item	Buena	Regular	Mala
Calidad de materiales		X	
Calidad de construcción		X	
Estado de la cubierta	X		
Instalación de redes (eléctricas, hidráulicas, gas, etc)	X		
Observaciones: Piso débil. No hay muros en el primer nivel. Las columnas circulares no continúan al segundo piso. Se observan algunas columnas en el segundo nivel pero son rectangulares. Grietas por mal manejo de juntas entre bloques. La cubierta tiene unos perfiles metálicos (vigas principales) tipo cajón de aproximadamente 15x15cm a 20x20cm. Se observan algunas fisuras en muros.

Piso débil

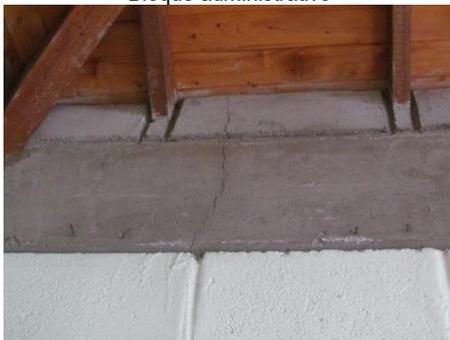
Municipio: Medellín			
Dirección: Carrera 31C #89C-62			
Comuna: 16			
Años de construcción: 12 años			
N° de pisos: 2			
Tipo de cubierta: Cubierta de madera con teja de barro			
Columnas cortas: Si			
Fotos: Faver Zora Mejía			
Índice de Muro (%): 0.01			
Índice de Columa (%): 0.13			
Índice Prioritario (%): 0.14			
Prioridad: No es de alta prioridad			
ESTADO DE LA ESTRUCTURA			
Item	Buena	Regular	Mala
Calidad de materiales	X		
Calidad de construcción	X		
Estado de la cubierta	X		
Instalación de redes (eléctricas, hidráulicas, gas, etc)	X		
Observaciones: Grieta en una viga del último nivel - Área de escaleras. La calidad de construcción es buena pero las vigas presentan deflexiones importantes y en algunas zonas se observa la exposición del refuerzo.

Fisura viga último nivel

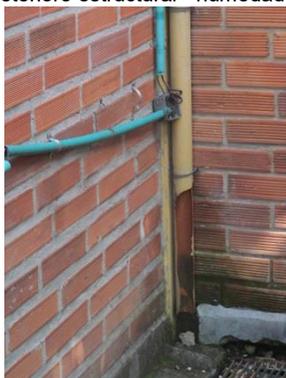
Falta de mantenimiento de redes

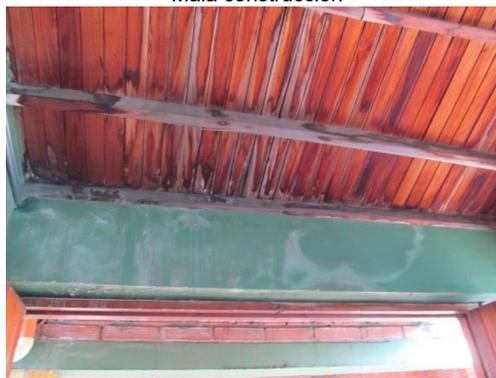
Cubierta en mal estado

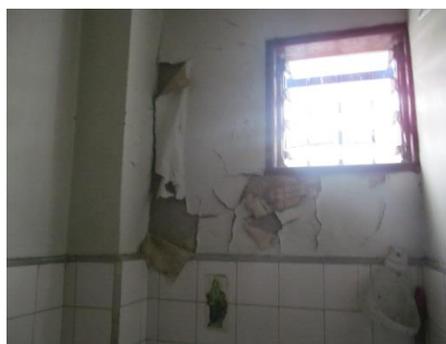
Municipio: Medellín			
Dirección: Calle 16ª #65G-4			
Comuna: 15			
Años de construcción: 30 años			
N° de pisos: 1			
Tipo de cubierta: Cubierta de madera con teja de barro			
Columnas cortas: Si			
Fotos: Faver Zora Mejía			
Índice de Muro (%): 0.00			
Índice de Columa (%): 0.21			
Índice Prioritario (%): 0.21			
Prioridad: Alta			
ESTADO DE LA ESTRUCTURA			
Item	Buena	Regular	Mala
Calidad de materiales	X		
Calidad de construcción	X		
Estado de la cubierta		X	
Instalación de redes (eléctricas, hidráulicas, gas, etc)	X		
Observaciones: La cubierta necesita mantenimiento. No hay columnas en el segundo nivel, solo hay mampostería confinada. Hay una pequeña área de las escaleras donde puede haber un losa maciza y las humedades de esta zona pueden deberse a la ubicación de un tanque de almacenamiento de agua en este mismo lugar.

Humedades

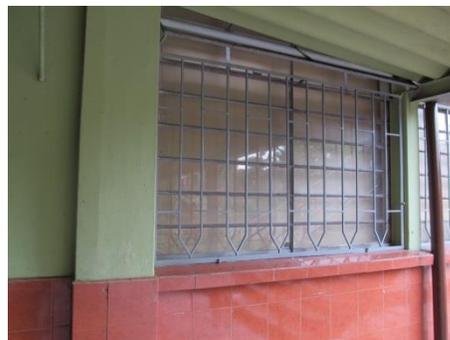
Columna corta

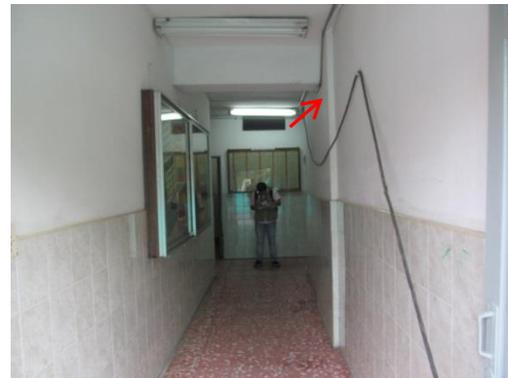
Municipio: Medellín			
Dirección: Calle 2 Sur #53-141			
Comuna: 15			
Años de construcción: 50 años o más			
N° de pisos: 1			
Tipo de cubierta: Cubierta asbesto cemento			
Columnas cortas: Sí			
Fotos: Faver Zora Mejía			
Índice de Muro (%): 0.02			
Índice de Columa (%): 0.12			
Índice Prioritario (%): 0.14			
Prioridad: Alta			
ESTADO DE LA ESTRUCTURA			
Item	Buena	Regular	Mala
Calidad de materiales		X	
Calidad de construcción		X	
Estado de la cubierta		X	
Instalación de redes (eléctricas, hidráulicas, gas, etc)	X		
Observaciones: Fisiruas en marcos de puertas y ventanas (cambio de rigidez). Grietas debidas a junta entre bloques. Este bloque fue repotenciado hace aproximadamente 12 años (2001) con la adición de dos ejes de columnas (al parecer de bloque de concreto reforzado) y vigas de 50x50 cm. Esto se hizo ya que la losa tenía grandes deformaciones.

Reforzamiento con columnas y vigas
