**IDENTIFICACIÓN DEL ÍNDICE DE VULNERABILIDAD SÍSMICA DE
ESCUELAS DE MEDELLÍN**

Trabajo de grado presentado como requisito para optar al título de Magíster
en Ingeniería

Universidad EAFIT

Diciembre de 2013

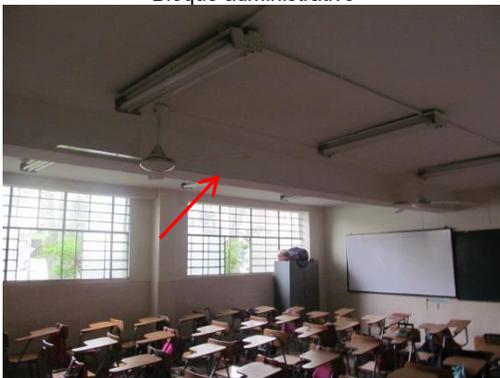
Viga (reforzamiento)

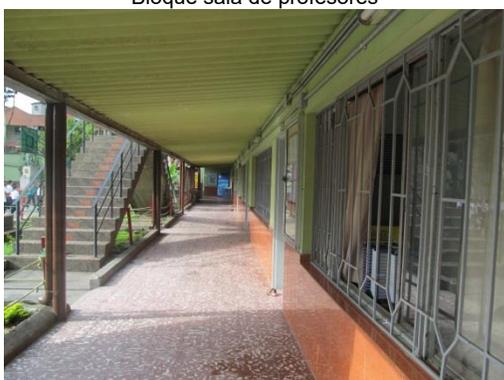
Municipio: Medellín			
Dirección: Calle 2 Sur #53-141			
Comuna: 15			
Años de construcción: 30 años o más			
N° de pisos: 1			
Tipo de cubierta: Cubierta asbesto cemento			
Columnas cortas: Sí			
Fotos: Faver Zora Mejía			
Índice de Muro (%): 0.17			
Índice de Columa (%): 0.23			
Índice Prioritario (%): 0.40			
Prioridad: Alta			
ESTADO DE LA ESTRUCTURA			
Item	Buena	Regular	Mala
Calidad de materiales		X	
Calidad de construcción		X	
Estado de la cubierta		X	
Instalación de redes (eléctricas, hidráulicas, gas, etc)	X		
Observaciones: Las columnas no suben al segundo nivel. El segundo nivel es de mampostería simple.

Aulas – sala de profesores

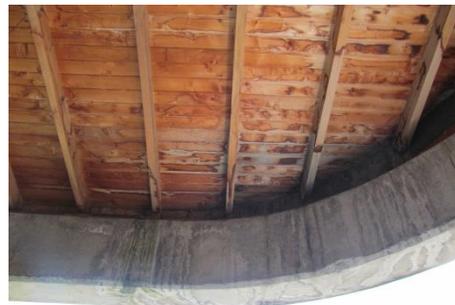
Item	Buena	Regular	Mala
Calidad de materiales	X		
Calidad de construcción	X		
Estado de la cubierta		X	
Instalación de redes (eléctricas, hidráulicas, gas, etc)	X		
Observaciones: Losas de entepiso macizas de 20 cm. La edificación tiene una buena construcción. Existe una zona del edificio que al parecer se vació en una etapa de construcción diferente. La cubierta necesita mantenimiento ya que existen muchas filtraciones que están afectando los elementos estructurales y no estructurales (vigas, columnas y muros).

Cubierta en mal estado – eflorescencias en el concreto

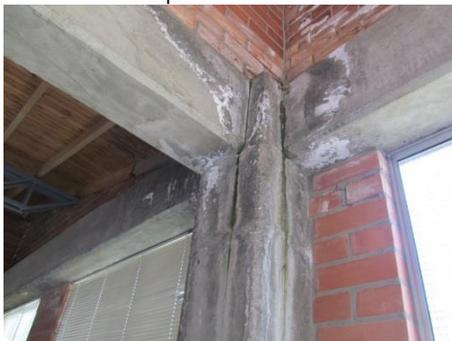
Filtraciones de agua – elementos estructurales afectados

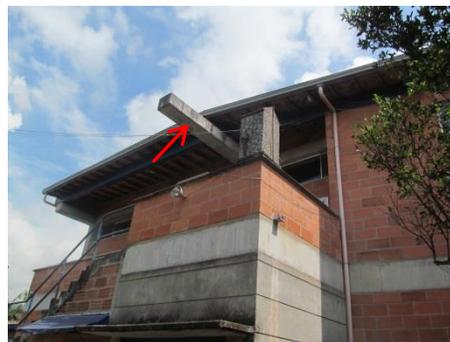
Municipio: Itagüí			
Dirección: Calle 34ª #57-60			
Comuna: --			
Años de construcción: 5 años			
N° de pisos: 1			
Tipo de cubierta: Cubierta madera con teja de barro			
Columnas cortas: Si			
Fotos: Faver Zora Mejía			
Índice de Muro (%): 0.00			
Índice de Columa (%): 0.37			
Índice Prioritario (%): 0.37			
Prioridad: No es de alta prioridad			
ESTADO DE LA ESTRUCTURA			
Item	Buena	Regular	Mala
Calidad de materiales	X		
Calidad de construcción		X	
Estado de la cubierta		X	
Instalación de redes (eléctricas, hidráulicas, gas, etc)		X	
Observaciones: Los muros parecen estar separados de las columnas con 1cm de mortero pero igual se consideran como columnas cortas. Viga volando en el segundo nivel, parece que tenían destinado alguna obra adicional que no se concretó.

Viga que sobresale

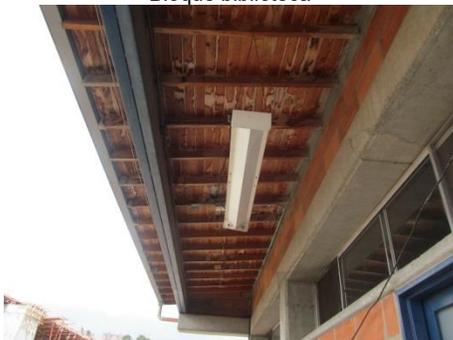
Cubierta afectada por filtraciones de agua

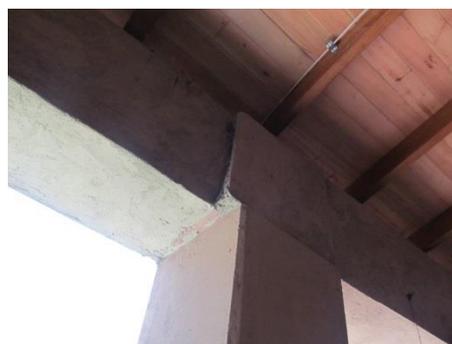
Item	Buena	Regular	Mala
Calidad de materiales			X
Calidad de construcción		X	
Estado de la cubierta	X		
Instalación de redes (eléctricas, hidráulicas, gas, etc)	x		
Observaciones: Los materiales del 2do y 3er piso son muy malos para ser una estructura reciente. La cubierta esta en mantenimiento. Calidad regular de la construcción. Segregación en el concreto, mala formalettería que genera variación en las secciones de los elementos (vigas con caras inclinadas). En el primer nivel no se presentan columnas cortas, pero en el 2do y 3er piso sí.

Inclinación de elementos (mala formalettería-construcción)

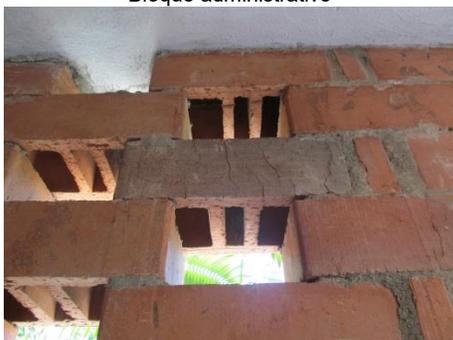
Mala calidad de materiales

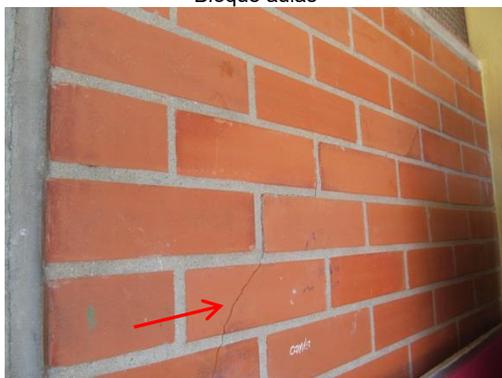
Fisura en muro

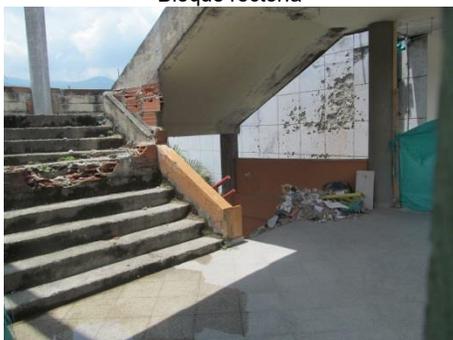
Taco de escaleras (peligro estructural – en reparación)

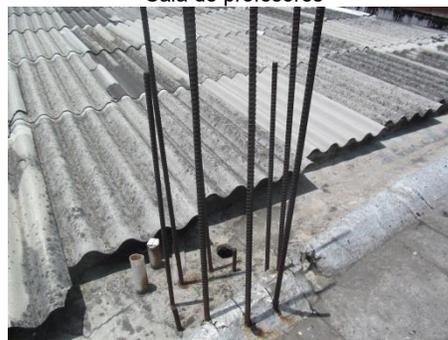
Exposición del refuerzo

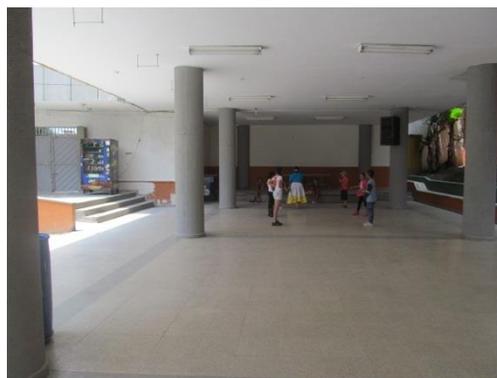
Primer nivel (piso débil)

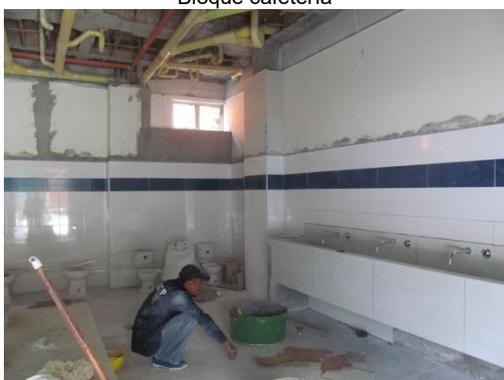
Remodelación de los baños

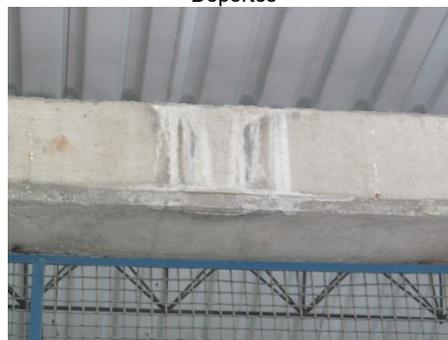
Eflorescencias en el concreto (cubierta)

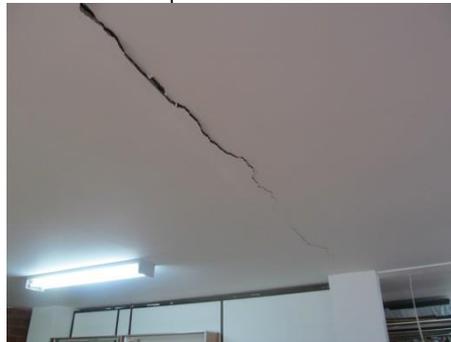
Municipio: Sabaneta			
Dirección: Calle 75 Sur #33-53			
Comuna: --			
Años de construcción: 16 años			
N° de pisos: 2			
Tipo de cubierta: Cubierta asbesto cemento			
Columnas cortas: Si			
Fotos: Faver Zora Mejía			
Índice de Muro (%): 0.00			
Índice de Columa (%): 0.33			
Índice Prioritario (%): 0.33			
Prioridad: Alta			
ESTADO DE LA ESTRUCTURA			
Item	Buena	Regular	Mala
Calidad de materiales	X		
Calidad de construcción	X		
Estado de la cubierta		X	
Instalación de redes (eléctricas, hidráulicas, gas, etc)	X		
Observaciones: El cielo falso de la cubierta se encuentra dañado y agrietado en la biblioteca, este es un riesgo para los alumnos de la institución.

Cielo falso en mal estado

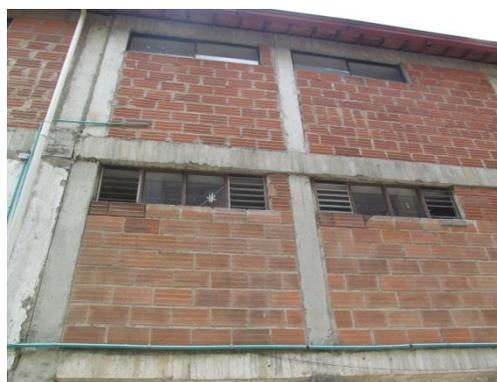
Item	Buena	Regular	Mala
Calidad de materiales		X	
Calidad de construcción			X
Estado de la cubierta		X	
Instalación de redes (eléctricas, hidráulicas, gas, etc)	X		
Observaciones: Calidad de construcción muy mala. Acero expuesto. La colocación de las unidades de mampostería es muy mala. Hay variabilidad en los materiales (ladrillos de diferente calidad). Estructura construida por etapas. Demolieron unos muros para dar acceso a un bloque nuevo entre los ejes 1 y 2 (ver formato de campo). Se recomienda el mantenimiento de las instalaciones (redes).

Ladrillos de diferente calidad

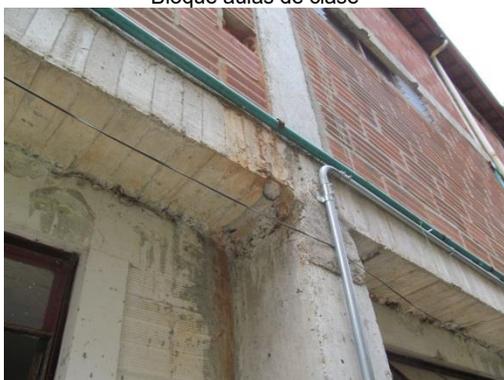
Mala calidad de construcción (acero expuesto)

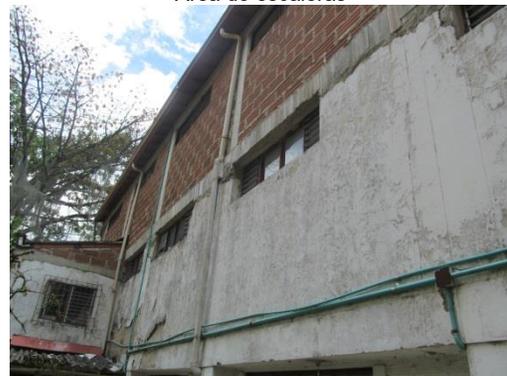
Mala calidad de materiales

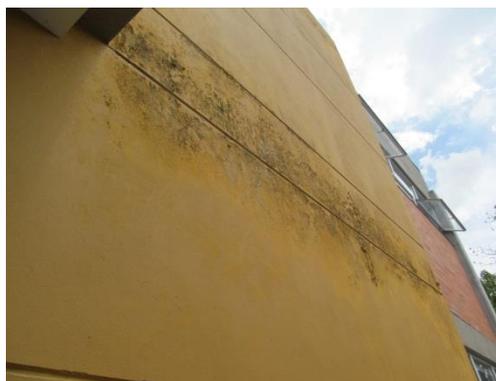
Municipio: Sabaneta			
Dirección: Calle 75 Sur #33-53			
Comuna: --			
Años de construcción: 2 años			
N° de pisos: 2			
Tipo de cubierta: Cubierta madera con teja de barro			
Columnas cortas: Sí			
Fotos: Faver Zora Mejía			
Índice de Muro (%): 0.00			
Índice de Columa (%): 0.22			
Índice Prioritario (%): 0.22			
Prioridad: No es de alta prioridad			
ESTADO DE LA ESTRUCTURA			
Item	Buena	Regular	Mala
Calidad de materiales	X		
Calidad de construcción	X		
Estado de la cubierta	X		
Instalación de redes (eléctricas, hidráulicas, gas, etc)	X		
Observaciones: Presencia de humedades.

Humedades

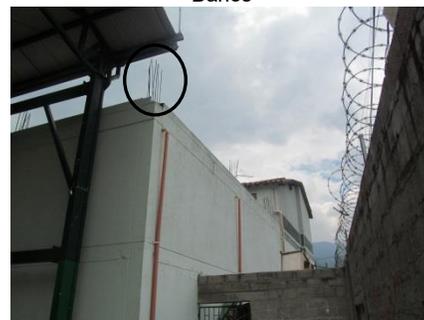
Item	Buena	Regular	Mala
Calidad de materiales		X	
Calidad de construcción		X	
Estado de la cubierta		X	
Instalación de redes (eléctricas, hidráulicas, gas, etc)	X		
Observaciones: Las columnas que están en el pasillo del bloque parece que no suben al segundo nivel. La unión entre la columna y la losa muestra un apoyo simple (apoyado) parece que no existe una buena conexión entre ellas. La losa de entrepiso y cubierta al parecer es maciza de unos 20 cm de espesor. Hay muros bajos divisorios en la zona de baños en el primer nivel. Se observa exposición del refuerzo en la parte superior de losa de cubierta.

Exposición del refuerzo

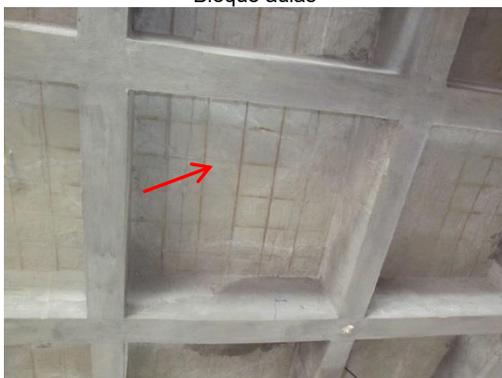
Municipio: Sabaneta			
Dirección: Calle 45 #77C Sur-47			
Comuna: --			
Años de construcción: 8 años			
N° de pisos: 3			
Tipo de cubierta: Cubierta metálica			
Columnas cortas: Si			
Fotos: Laura Sierra			
Índice de Muro (%): 0.01			
Índice de Columa (%): 0.15			
Índice Prioritario (%): 0.16			
Prioridad: No es de alta prioridad			
ESTADO DE LA ESTRUCTURA			
Item	Buena	Regular	Mala
Calidad de materiales	X		
Calidad de construcción	X		
Estado de la cubierta	X		
Instalación de redes (eléctricas, hidráulicas, gas, etc)	X		
Observaciones: En las losas de entrepiso se observa la malla de refuerzo de la loseta (no hay recubrimiento).

Exposición del refuerzo (no hay recubrimiento)

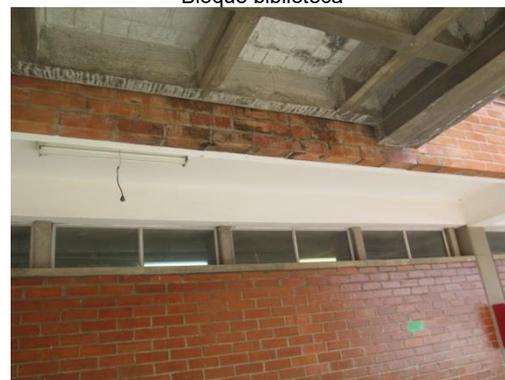
Segundo nivel (humedades)

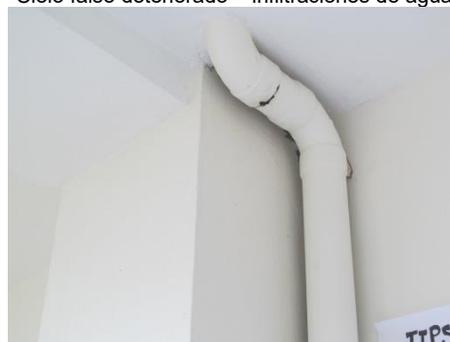
Redes atravesando losa de entrepiso

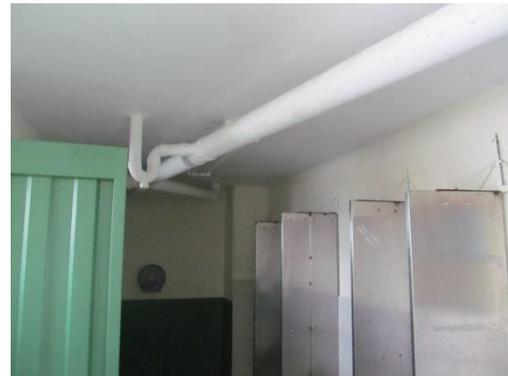
Redes atravesando losa de entpiso

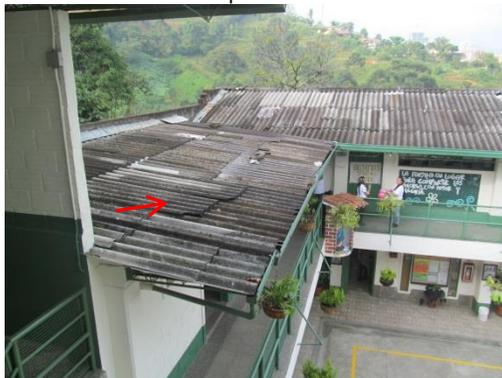
Municipio: Sabaneta			
Dirección: Calle 56 Sur #38-117			
Comuna: --			
Años de construcción: 20 años o más			
N° de pisos: 1			
Tipo de cubierta: Cubierta asbesto cemento			
Columnas cortas: No			
Fotos: Faver Zora Mejía			
Índice de Muro (%): 0.00			
Índice de Columa (%): 0.32			
Índice Prioritario (%): 0.32			
Prioridad: No es de alta prioridad			
ESTADO DE LA ESTRUCTURA			
Item	Buena	Regular	Mala
Calidad de materiales	X		
Calidad de construcción		X	
Estado de la cubierta		X	
Instalación de redes (eléctricas, hidráulicas, gas, etc)		X	
Observaciones: Edificación entre dos bloques principales. La cubierta permite la infiltración de aguas lluvias. Sistema de construcción viejo. Parece tener una losa aligerada con ladrillo.

Cubierta asbesto cemento

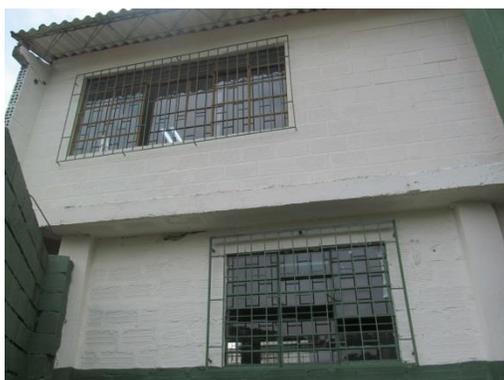
Bloque cocina

Municipio: Sabaneta			
Dirección: Calle 56 Sur #38-117			
Comuna: --			
Años de construcción: 20 años o más			
N° de pisos: 1			
Tipo de cubierta: Cubierta asbesto cemento			
Columnas cortas: No			
Fotos: Faver Zora Mejía			
Índice de Muro (%): 0.00			
Índice de Columa (%): 0.72			
Índice Prioritario (%): 0.72			
Prioridad: No es de alta prioridad			
ESTADO DE LA ESTRUCTURA			
Item	Buena	Regular	Mala
Calidad de materiales	X		
Calidad de construcción		X	
Estado de la cubierta		X	
Instalación de redes (eléctricas, hidráulicas, gas, etc)		X	
Observaciones: Las columnas tienen los ejes rotados en planta. Las columnas no suben al segundo nivel. Calidad pobre de construcción.

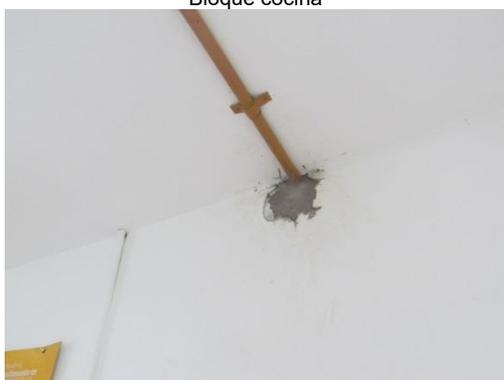
Redes atravesando muros
